privind acordarea ajutorului de urgență, conform prevederilor Legii 196 / 2016 privind venitul minim de incluziune cu modificările și completările ulterioare, pentru 19 de familii din blocul nr.139 scarile E și D din strada Rarau nr.4 afectate de explozia din data de 05.12.2022

Proiect nr. 44/02.03.2023

**EXPERTIZĂ TEHNICĂ DE CALITATE**  
**CERINȚA A1 AFERENTĂ PROIECT**  
**„EXPERTIZĂ TEHNICĂ LA BLOCUL DE**  
**LOCUINȚE NR. 139 DIN STRADA RARĂU NR. 4,**  
**MUNICIPIUL SUCEAVA, JUDEȚUL SUCEAVA”**

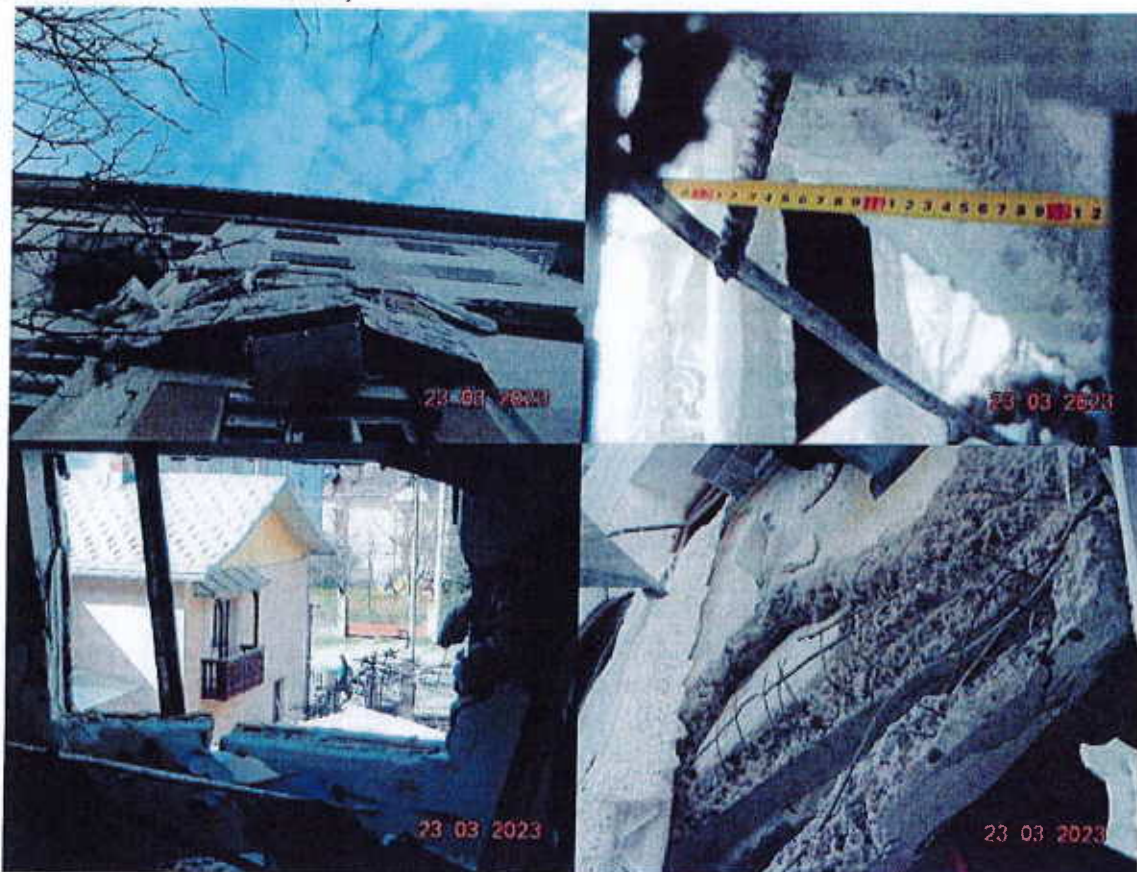
Figura 33 Degradări ale peretelui din axul C/11-12

- Același fenomen s-a petrecut și la panoul din axul C/11-12 doar că, de această dată, fiind situat la o distanță mai mare de locul exploziei, panoul nu a fost aruncat complet afară ci doar dislocat. Se poate observa deformată panoului datorată efortului din moment încovoietor, panoul ajungând în forma unei parabole putându-se deduce că efortul aplicat a fost unul distribuit uniform pe suprafața elementului din beton armat;

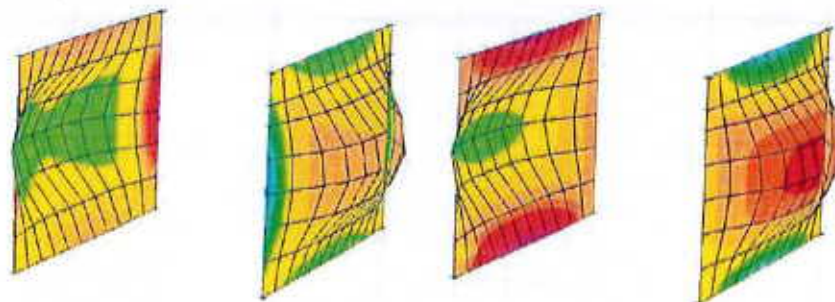
Figura 34 Concentrarea tensiunilor pe deformată panourilor din axele 11 și 12/A-B

- În cazul pereților de interior cu grosimea de 14cm din axele 11/A-B respectiv 12/A-B adiacenți locului exploziei, dată fiind armarea montată doar pentru încărcările gravitaționale, aceștia au fost ruși în două și aruncați de pe poziția lor. Se poate observa modul de deformare al acestora în imaginea de mai jos, similar cu fenomenele petrecute în realitate unde au fost ruși la mijloc, dar și concentrările de eforturi de pe laterale care au dus la smulgerea lor din monolitizarea subdimensionate;

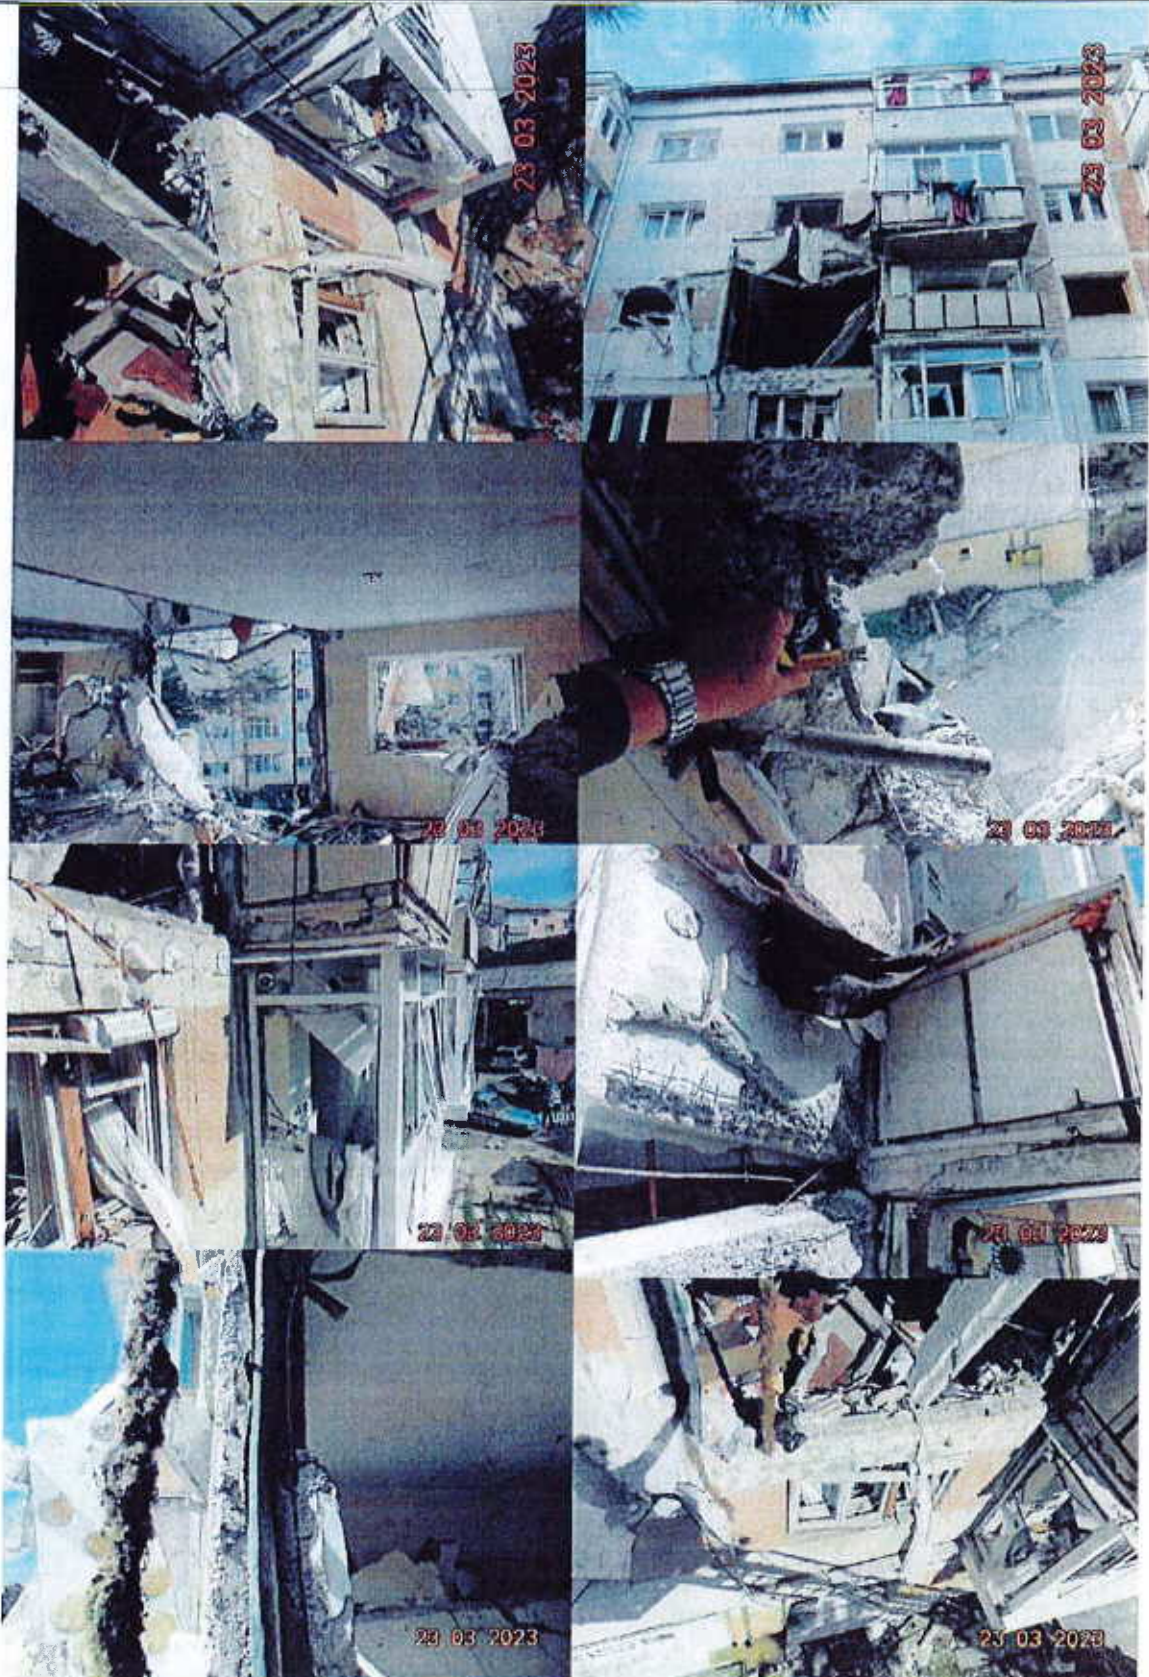
*Figura 32 Perete ax A/11-12*

- Panoul peretelui exterior din beton armat din axul A/11-12 a fost dislocat complet și aruncat în afara clădirii în urma exploziei. Fiind calculat doar pentru încărcări gravitaționale, în timpul evenimentului el a fost supus la eforturi datorate forțelor tăietoare și a momentelor încovoietoare, încărcări pentru care nu s-a realizat o armare suficientă. Astfel, legăturile laterale cu panourile adiacente au fost complet rupte de suflul deflagrației. În imaginile de mai jos se observă concentrările de eforturi care s-au produs în timpul evenimentelor. Date fiind armarea precară a panoului pe lateralele sale cât și caracteristicile mecanice ale elementului care s-au degradat pe parcursul duratei de viață a clădirii, barele de armare care asigurau continuitatea au cedat iar panoul a fost deplasat din locul de montaj;

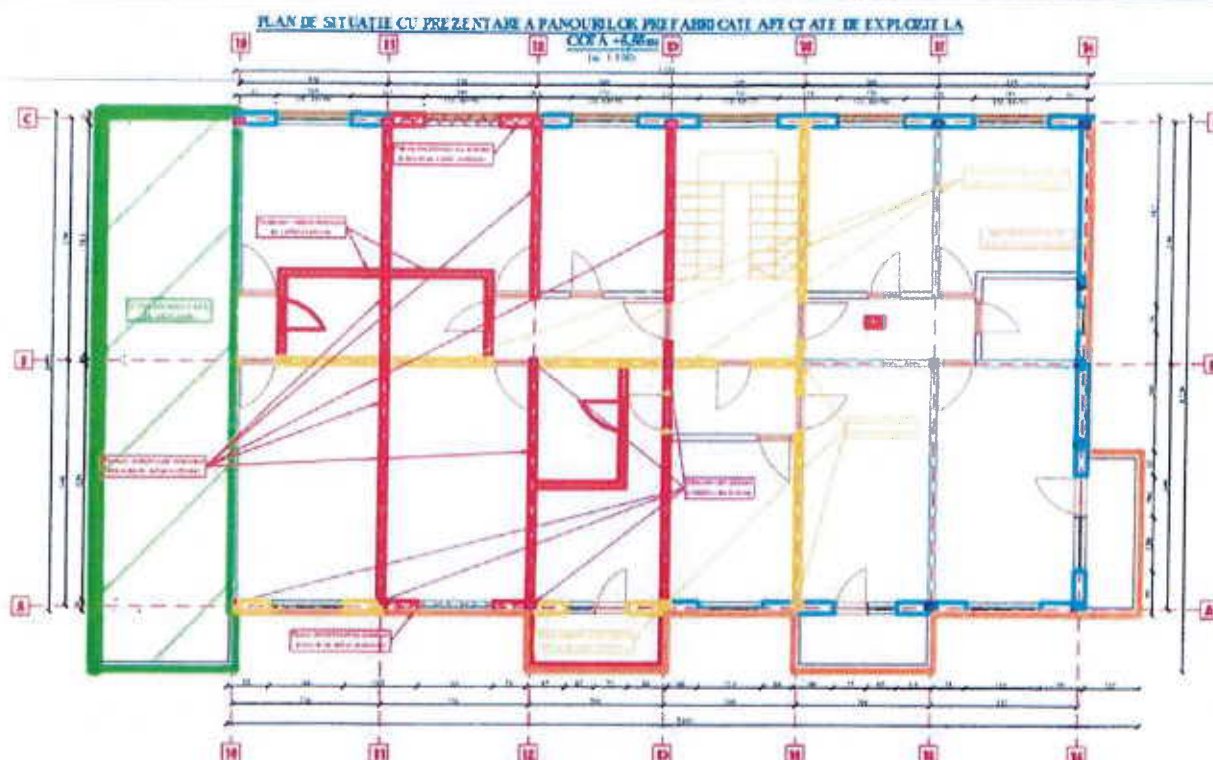
Figura 30 Plan de situație cu starea existentă a panourilor pereților de la etajul 2 (+5,55m)

La nivelul etajului 2, la cota +5.55m, degradările principale ale pereților pot fi observate în imaginea de mai jos. Degradări însemnate s-au produs și la pereții de la celelalte nivele însă pereții, acolo, au rămas pe poziție.

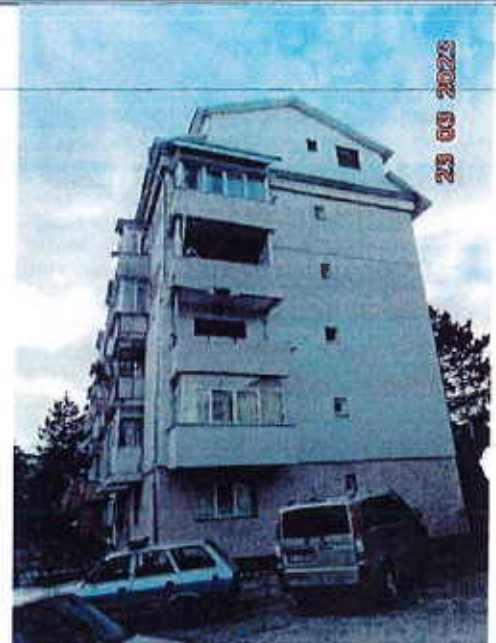
Figura 7 Aspect fațadă laterală după explozie

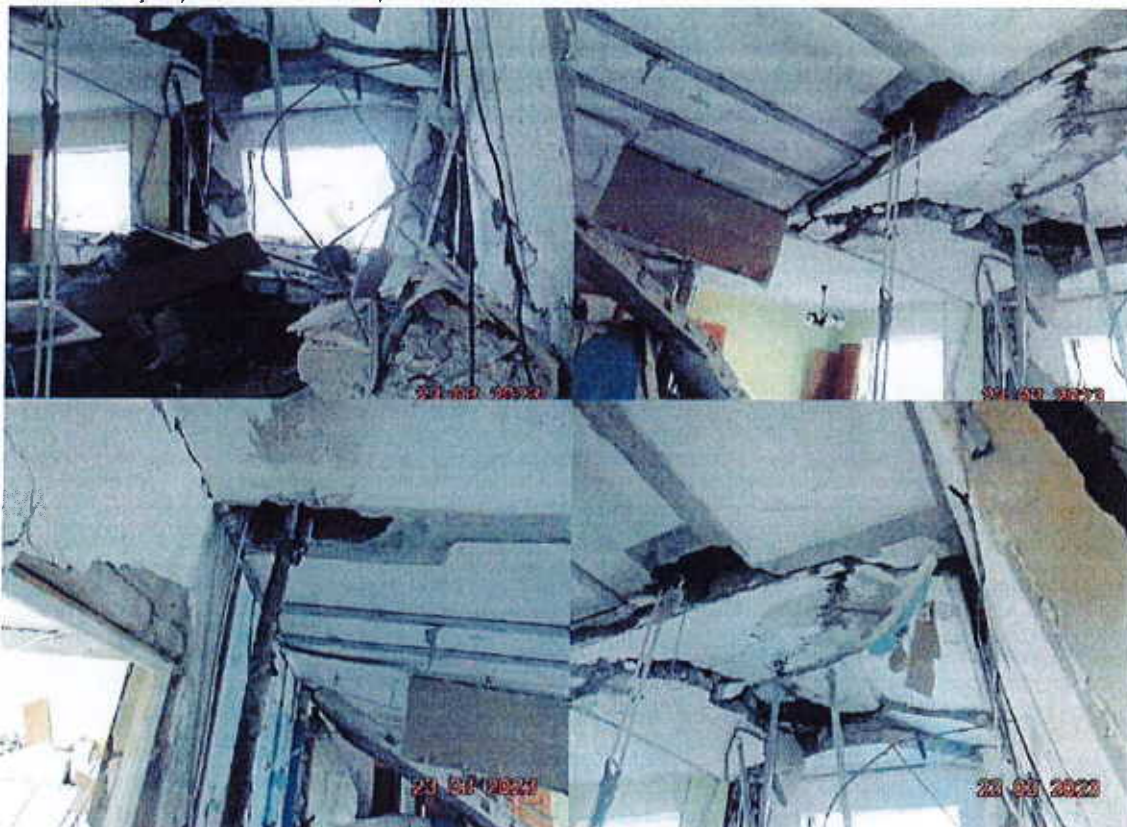
Figura 52 Modul de cedare al planșeului în zona axelor 11-13/B-C la cota +8,35m

- În cazul plăcii de la cota +8,35m, între axele 11-12/B-C, dat fiind faptul că explozia nu s-a produs fix în dreptul acestui ochi de placă, forța deflagrației a fost inferioară. Din acest motiv, armăturile laterale de prindere nu au cedat iar armarea constând în plasa de tip P313 montată doar la partea inferioară a elementului a permis deformarea panoului și apariția unei contra-săgeți de circa 40cm dar și dislocarea parțială a unor bucăți de beton.

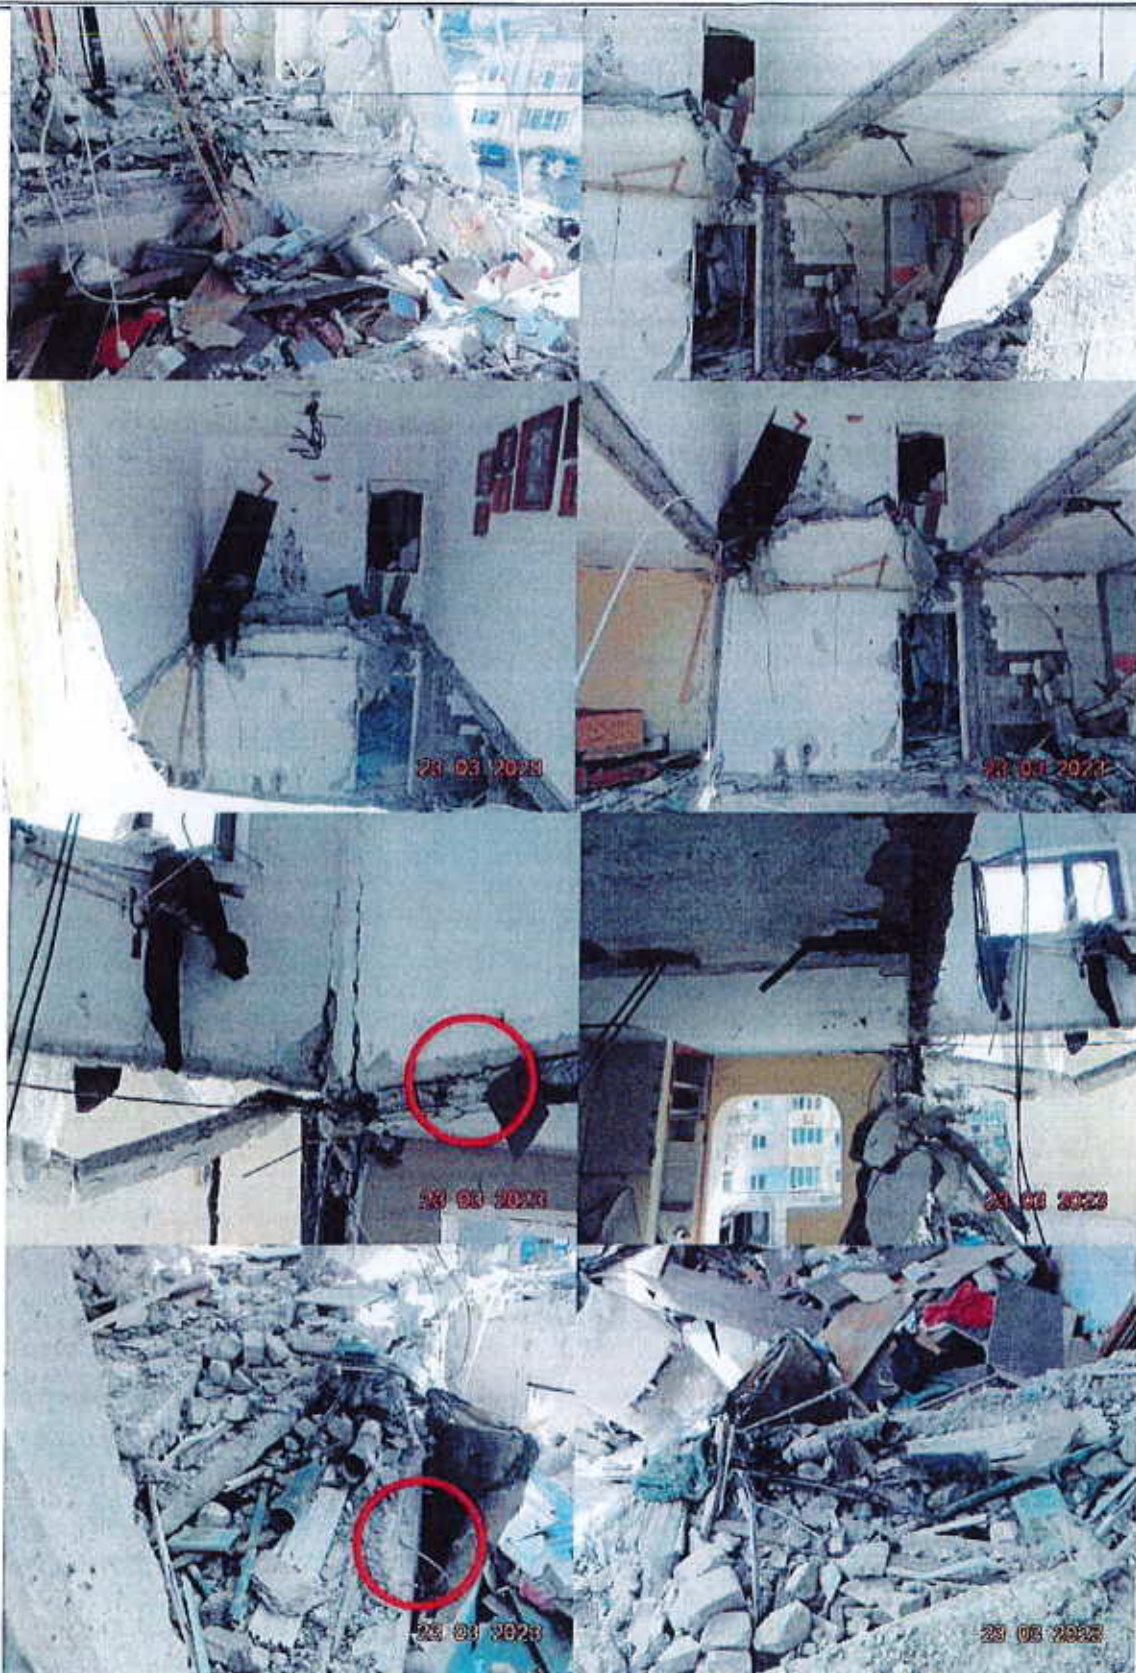
Figura 51 Plăci prăbușite la etajele 2 și 3 (cu roșu barele de armare pentru continuitate)

Din acest motiv, la momentul producerii exploziei, dat fiind faptul că predominant energia deflagrației a fost transferată plăcilor de deasupra sub forma unor încărcări uniforme distribuite, armăturile laterale au fost insuficiente iar planșeele au cedat prăbușindu-se peste planșeul de la cota +2,75m. Acesta din urmă a rămas pe poziție datorită armăturii montată la partea sa inferioară.

În imaginile de mai jos se pot vedea cele două plăci prăbușite și barele laterale de armare care sunt foarte scurte neasigurând o lungime optimă de ancorare și care au cedat permițând dislocarea elementelor din beton armat.

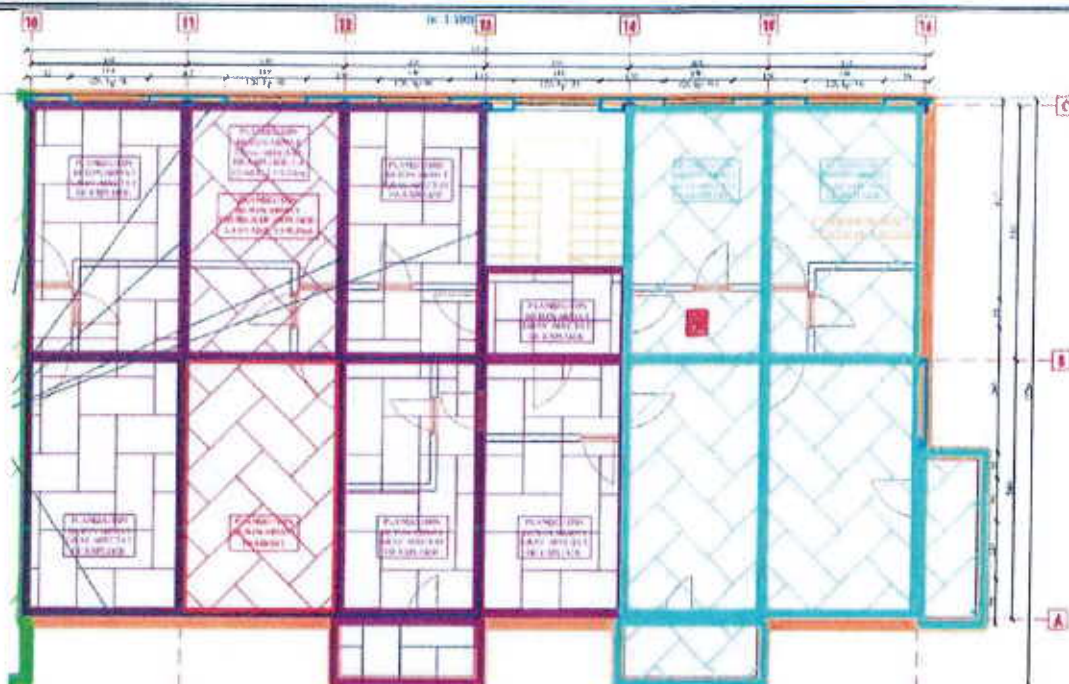
Figura 48 Degradări ale planșelor la cotele +5,55m și +8,35m

- Planșeele de la cota +5,55m respectiv +8,35m, între axele 11-12/A-B s-au prăbușit complet. Acest fapt se datorează armării precare a elementelor, armare realizată prin intermediul unei plase de tip P313 montată doar la partea inferioară a elementului. Armarea constă într-o plasă formată din bare Ø4/100/100mm pe latura lungă a plăcii respectiv Ø5/10/10cm pe latura scurtă a elementului. La partea superioară nu există armare de rezistență sub forma unor călăreți ci doar câteva bare cu diametrul de 10mm dispuse la circa 60cm distanță cu rolul de a asigura continuitatea planșeului și obținerea unui efect de diafragmă rigidă asupra întregului nivel.

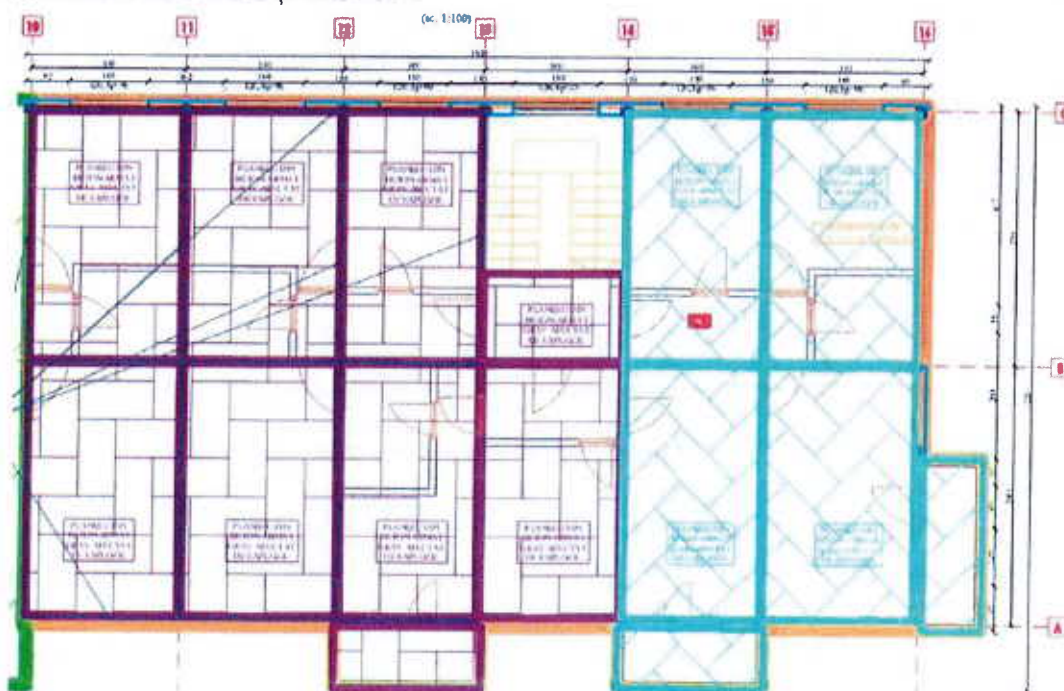
Figura 47 Degradări ale planșeului la cota +2.75m

În imaginile de mai jos pot fi observate degradările principale ale plăcilor planșeelor din beton armat la nivelul fiecărui etaj. Planșeele, pe lângă încărcările gravitaționale la care sunt supuse în mod uzual, au fost supuse la solicitările dinamice provenite din explozie sub forma unei preiuni de intensitate mare și durată scurtă de acțiune însoțite de forța de inerție. Plăcile au fost supuse predominant la încovoiere și forfecare.

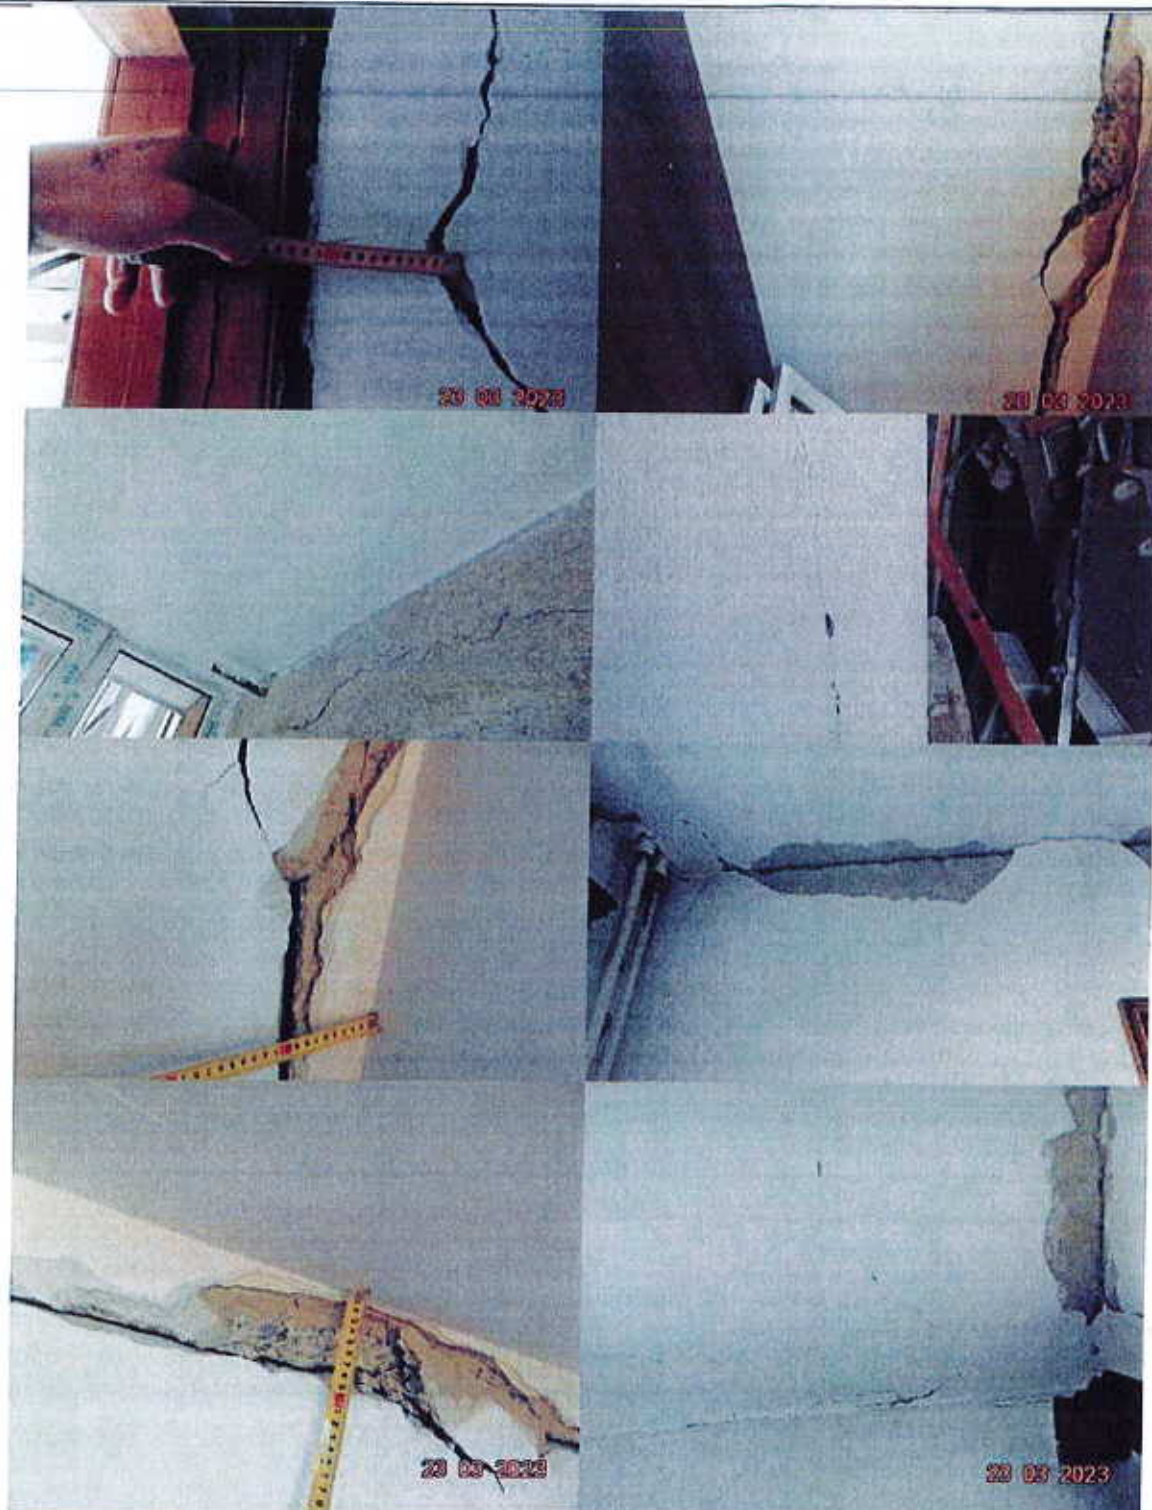
*Figura 45 Crăpături apărute la nivelul pereților*

- Fisuri în pereții din beton armat;
- Bare de armare expuse intemperiilor;

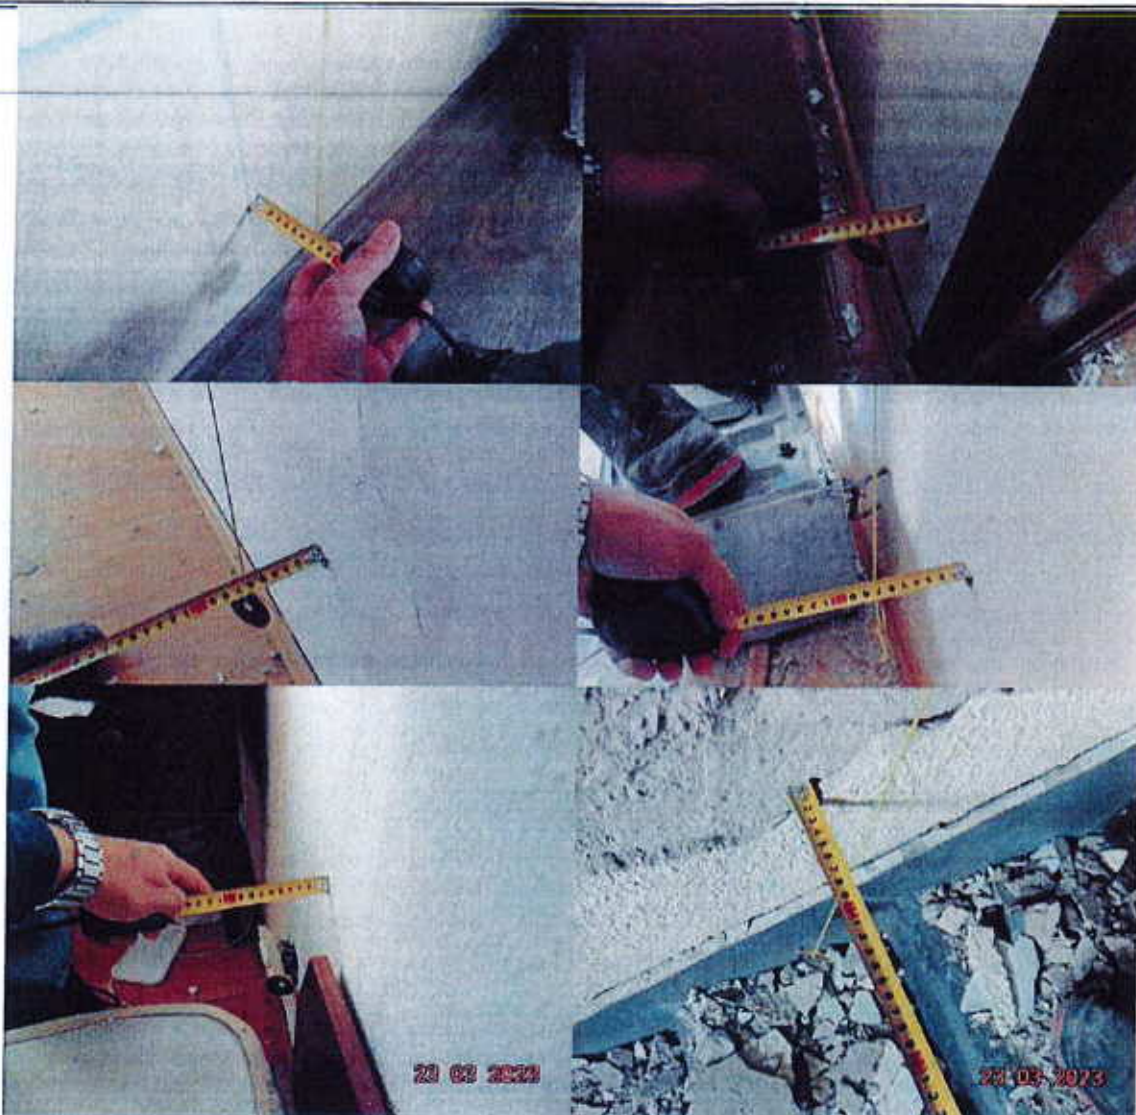
Figura 43 Rotiri ale panourilor pereților

- Ruperea monolitizărilor de panourile prefabricate ale pereților;

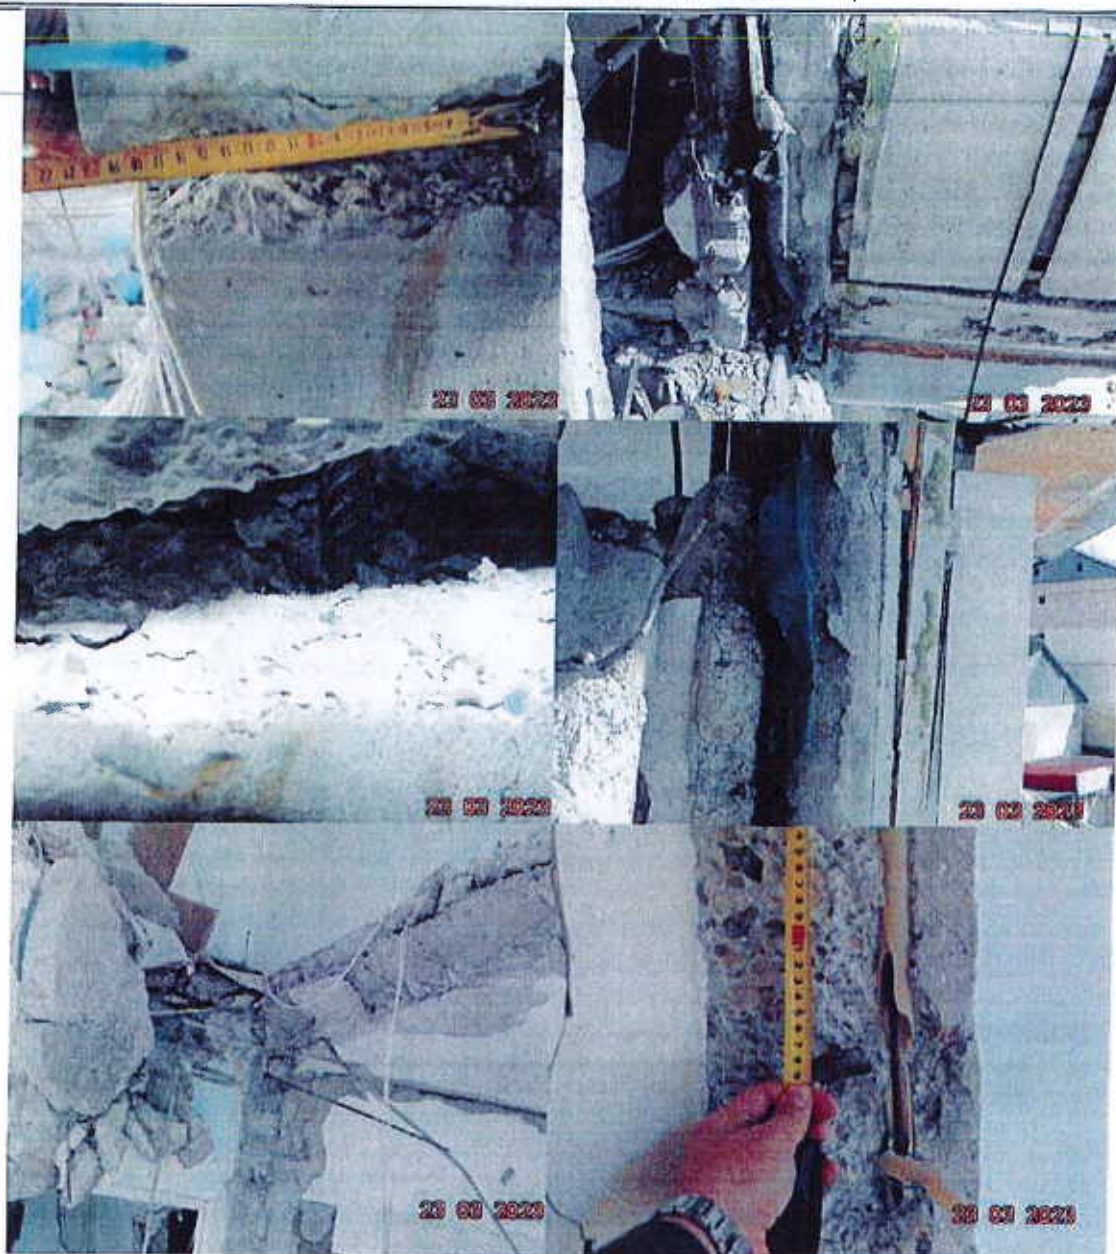
- Crăpături cu deschidere mare în panourile pereților prefabricați;

Figura 42 Degradare monolitizări panouri prefabricate pereți

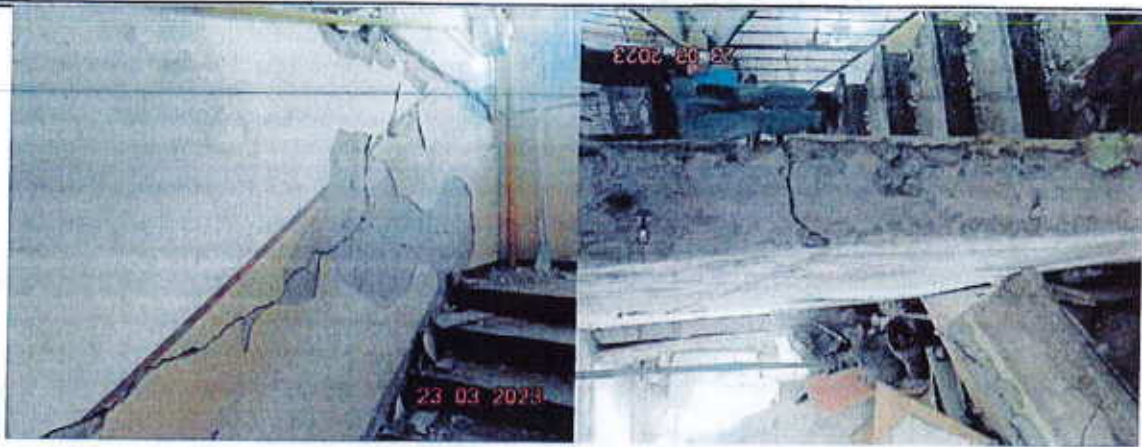
- Rotiri are unor pereți după ce au fost smulși din monolitizările orizontale în mod nesimetric. Aceștia au fost deplasați fie spre interior, fie spre exterior în mod aleatoriu. La partea superioară, distanța dintre firul cu plumb și perete era de 7cm;

*Figura 39 Degradare a peretelui din axul 13/B-C*

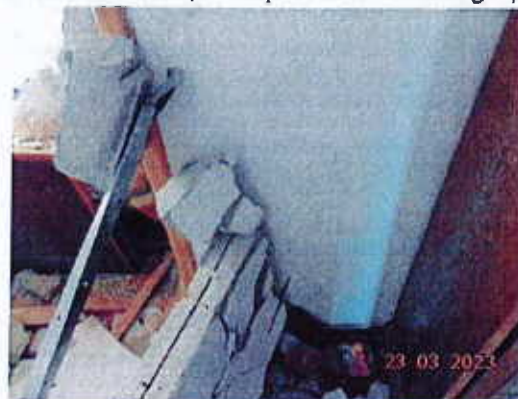
- O parte din pereții de compartimentare din zidărie de cărămidă, având o de armare formată din câteva bare de 6mm OB37, au fost distruși complet în zona deflagrației;

*Figura 40 Perete din zidărie de BCA dislocat*

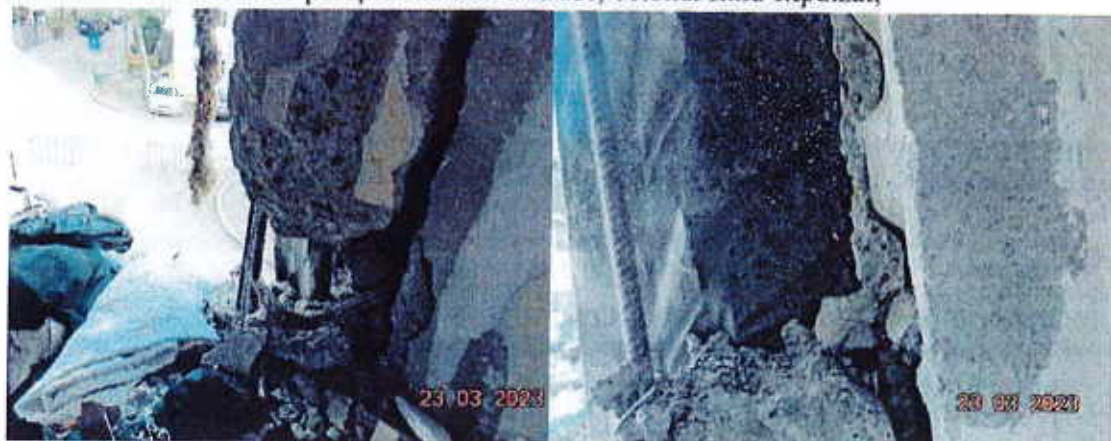
- Monolitizările verticale ale pereților au fost distruse, betonul fiind expulzat;

*Figura 41 Degradare monolitizări panouri prefabricate pereți*

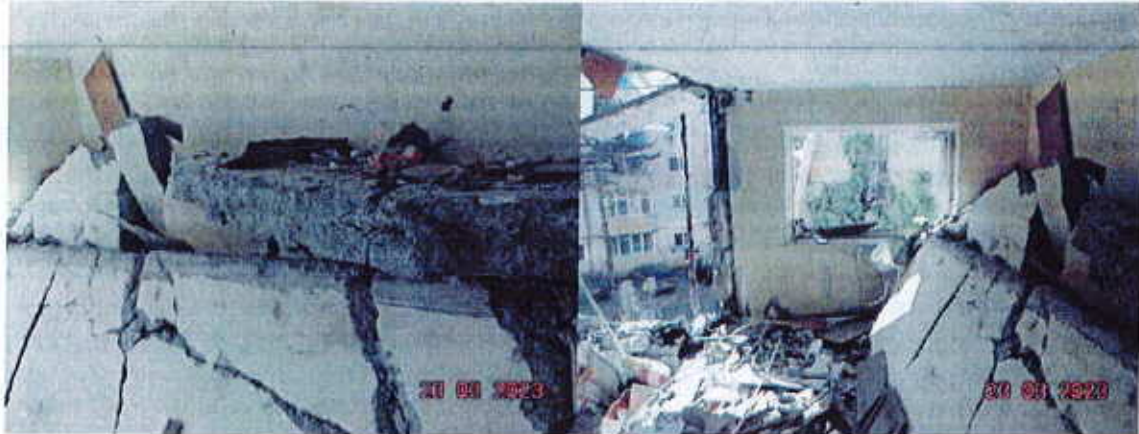
- Se poate observa, în cazul panourilor de interior, armarea deficiente a acestora;

Figura 37 Armare panouri interioare

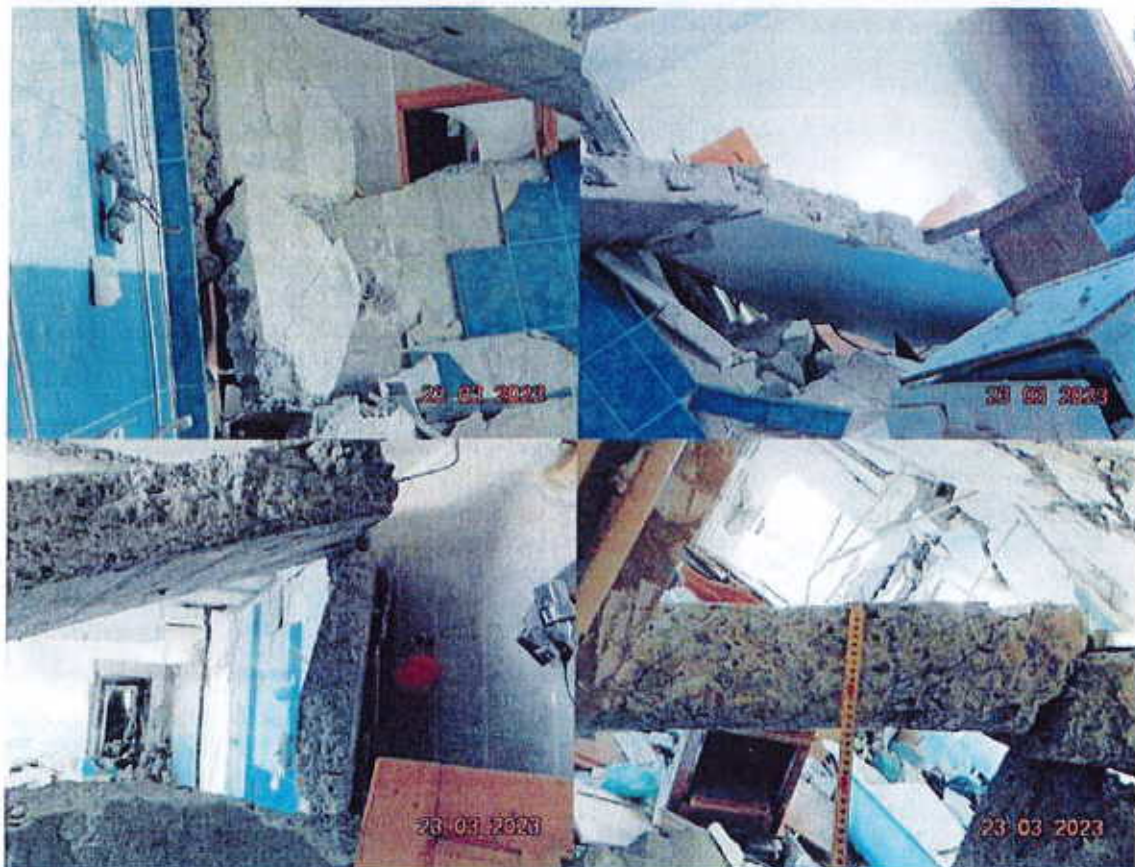
Figura 38 Degradări ale pereților din axele 11 și 12 / B-C

- În partea opusă a clădirii, tot în axele 11 și 12 dar între B și C, pereții de interior cu grosimea de 14cm au fost răsturnați dat fiind că monolitizările în care erau prinși au cedat, aceștia rămânând fără conexiuni cu panourile adiacente. Similar este modul de cedare și al peretelui din axul 13 doar că de această dată, forța deflagrației nu a fost suficientă să disloce peretele ci doar a reușit să-l rupă în două;

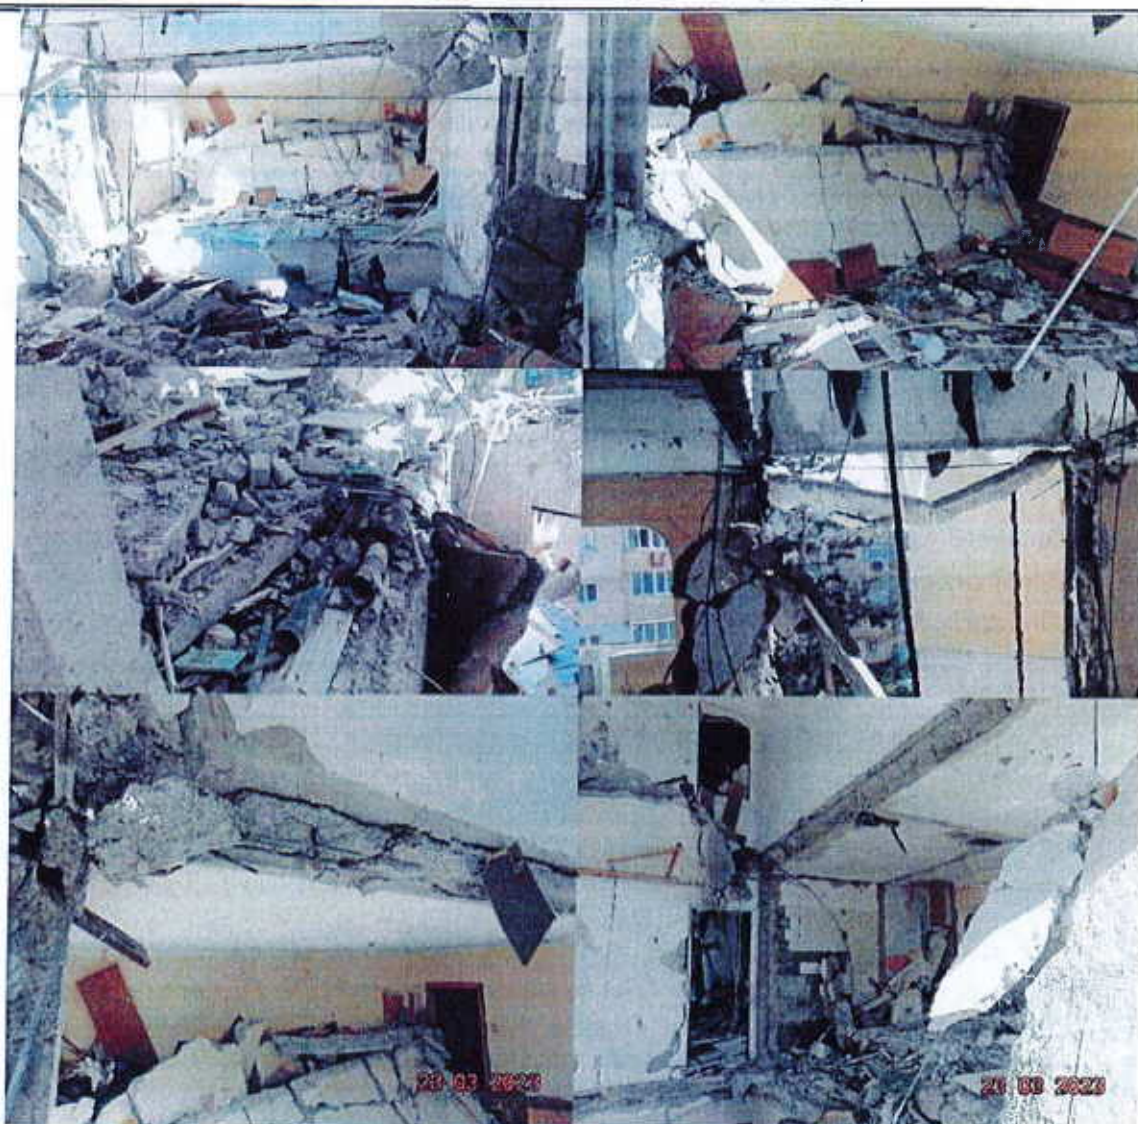
*Figura 35 Degradări ale pereților din axele 11 și 12 / A-B*

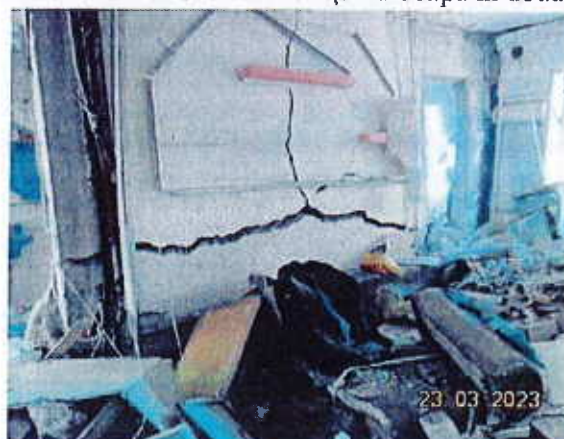
Similar este modul de cedare și al peretelui din axul 13/A-B doar că de această dată, forța deflagrației nu a fost suficientă să îl disloce ci doar a reușit să-l rupă în două;

*Figura 36 Cedare perete interior ax 13/A-B*
