## **RAPORT DE EVALUARE – EXPERTIZĂ TEHNICĂ**

***conform P100/3-2019 – Prevederi pentru evaluarea seismică a clădirilor  
existente***

***„REABILITARE, RESTAURARE ȘI CONSOLIDARE OBIECTIV  
„REABILITARE CURTEA DOMNEASCĂ” DIN MUNICIPIUL SUCEAVA,  
ÎMPREJMUIRE ȘI ORGANIZARE DE ȘANTIER”***

***iulie 2025***

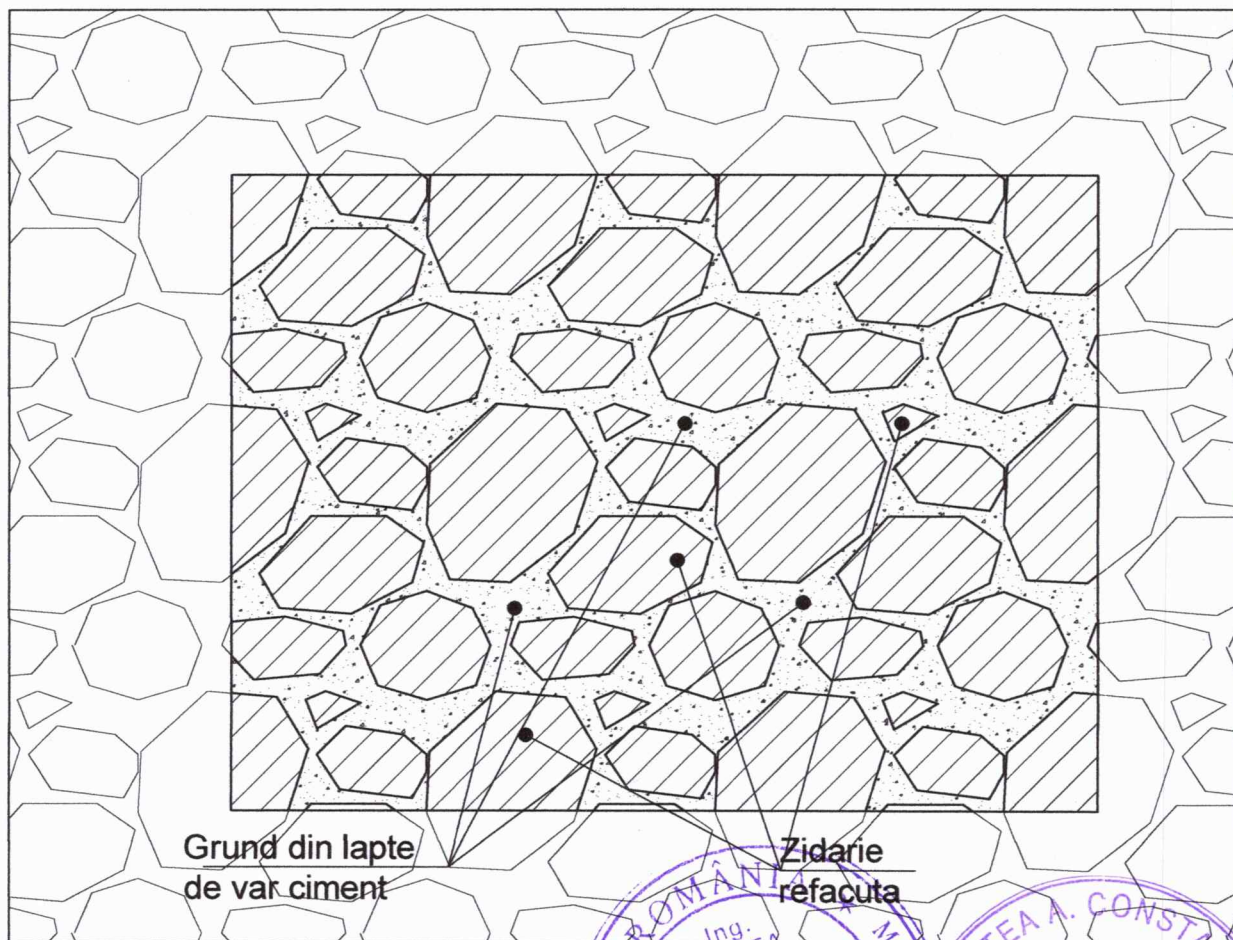
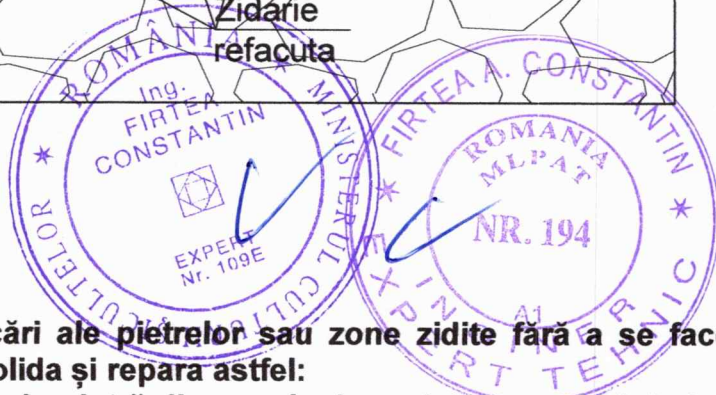
| proiectat | ing. C-tin. Firtea | | data<br>2025 | titlul plansei:<br><b>DETALIU RETESERE ZIDARIE</b> | | Plansa nr.<br>R01 |

**Zonele de zidărie cu crăpături și dislocări ale pietrelor sau zone zidite fără a se face legătura cu zidăria existentă se vor consolida și repara astfel:**

- desfacerea și îndreptarea blocurilor de piatră din zonele degradate începând de jos (baza zidului), cu practicarea de ștrepi pe laturile adiacente;
- curățarea locașului obținut de resturi de material, praf etc. cu peria de sârmă și jet de aer comprimat;
- realizarea de incizii metalice;
- intervalele obținute între ștrepi se zidesc cu piatră, urmărindu-se realizarea de legături cât mai bune cu ștrepii și cu porțiunile nedegradate ale zidăriei;
- lucrările se vor realiza în etape;
- realizarea și verificare lucrărilor se va face conform prevederilor din normele tehnice C149-87 și STAS 10109/1-89;
- injectarea se va face cu lapte de var hidraulic-ciment a cărui fluiditate se va stabili în funcție de umiditatea zidului.

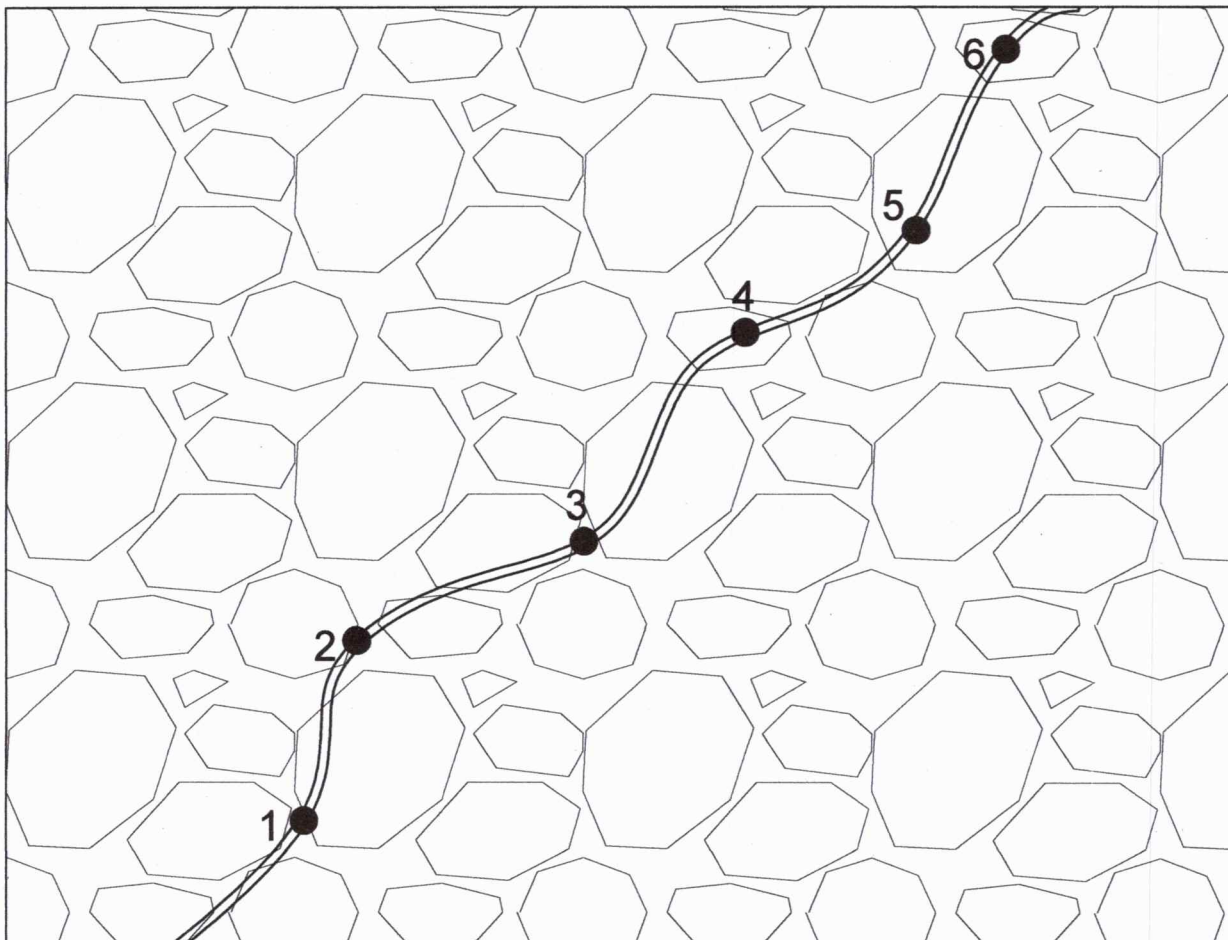
| desenat | dr. ing. D. Alupoae | | 2025 | <b>DETALIU INJECTARE FISURI</b> | R02 |

#### Zonele de zidărie cu fisuri se vor consolida astfel:

L - distanta dintre stuturi de injectare: 30...50 cm

Injectarea fisurilor in ordinea numerotarii (de jos in sus) 1...5.

- pe traseul fisurilor se execută găuri cu diametrul de  $\varnothing 14\text{mm}$ , cu ajutorul unui rotopercutor, la distanța de 30...50cm, adâncimea găurii fiind stabilită în funcție de grosimea peretelui;
- în găurile executate se introduc ștuțurile sub formă de tuburi din PVC, cu diametrul exterior  $\varnothing 13\text{mm}$  la adâncimea de aproximativ 70mm, lăsând în exterior 50mm;
- fisurile se vor chitui cu mortar pe lungimea acestora și în dreptul ștuțurilor;
- compoziția laptelui de var hidraulic-ciment: var hidraulic NHL5 - 50kg, ciment CEM I 52.5 R - 10kg, apă 55l; fluiditatea laptelui va fi stabilită cu ajutorul pâlniei etalon în funcție de umiditatea zidului; se recomandă o fluiditate de 18...25 sec.
