Curtea Domneasca - Sectiunea C2 - C2'
Starea de conservare

| | proiectant de specialitate: s.c. MOLDRESTCOM s.r.l. Suceava - CUI RO30988007 | | | titlul proiectului: REABILITARE CURTEA DOMNEASCA SUCEAVA | | Faza: SF |
| sef proiect | arh. C-tin Gorcea | | 1:50 | Sectiunea C2 - C2' Relevée cu starea de conservare a zidurilor | | ARP6 |

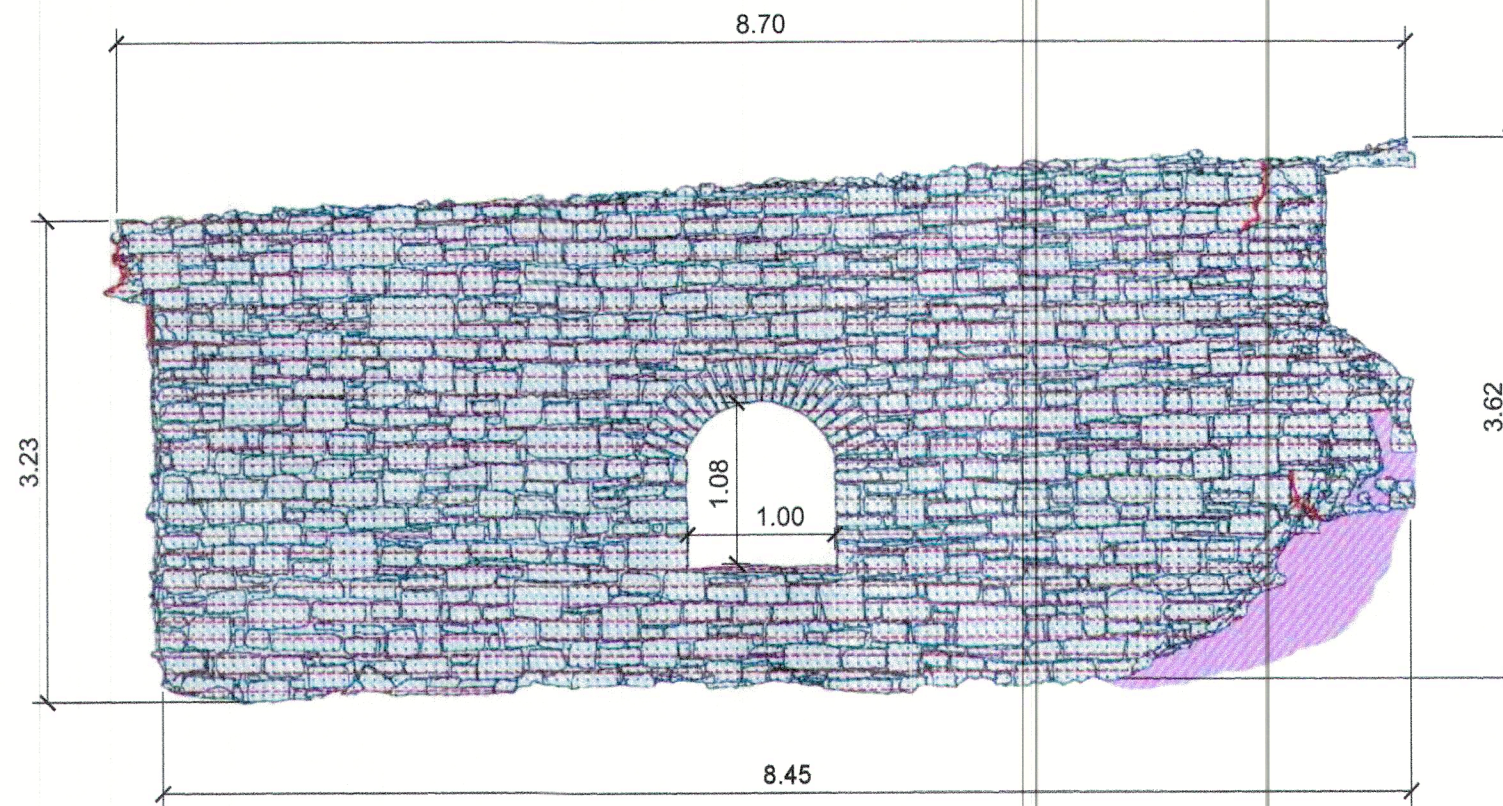
pietre din structura zidului degradate
-

biodeteriogeni
-

zone lacunare
-

depuneri aderente si neaderente
-

rosturi degradate
-

fisuri structurale
-

elemente din piatra friabile (decoezive)
