STUDIU URBANISTIC

DELIMITAREA ZONELOR DE REGENERARE URBANĂ LA NIVELUL MUNICIPIULUI SUCEAVA

Necesar pentru finantarea unor proiecte de regenerare urbană

S.C. DUAL STUDIO S.R.L.

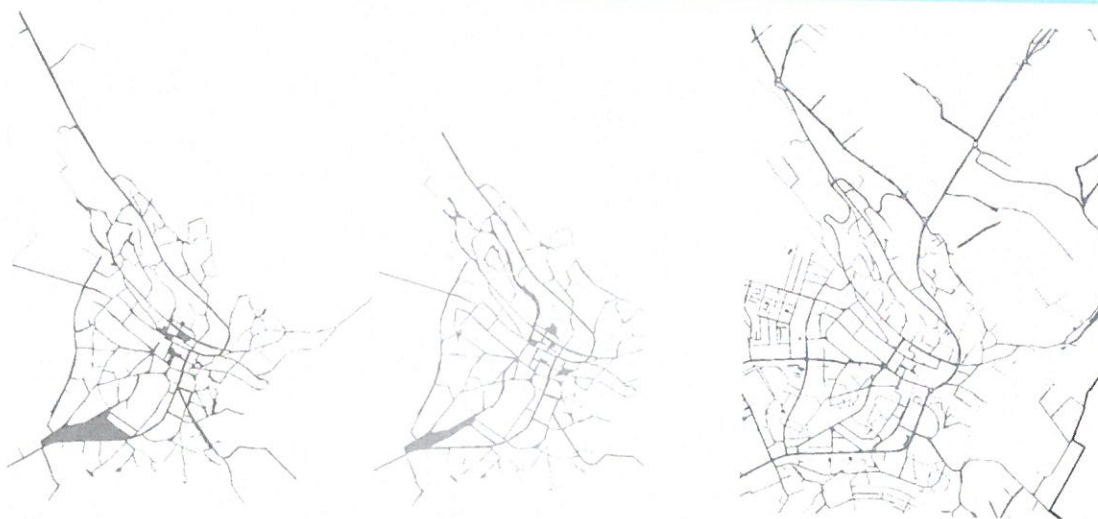
FIGURA 22 – Țesutul urban în anii 1856-1912-2023

Țesutul urban, în linii mari, a fost reconfigurat în mai multe etape, păstrându-se prea puține elemente reper care mai amintesc de istoria bogată a acestui oraș.

Elementele de fond construit provenite din Perioada Medievală sunt dispersate în general la nivelul arealului zonei centrale. De asemenea, nici elementele de fond construit sau parcellar provenite din Perioada Habsburgică nu s-au păstrat în număr foarte mare. Cu toate acestea, pot fi identificate diverse areale care încă mai păstrează elemente de fond construit vechi și care au avut o contribuție semnificativă la dezvoltarea orașului. Gara de la Ițcani este un astfel de exemplu. Spațiul definit de Piața Gării, împreună cu scuarul și cu frontul sudic de locuințe este unul dintre cele mai reprezentative spații la nivel de oraș care, din nefericire, este extrem de slab valorificat. În raport cu importanța sa la nivelul dezvoltării de ansamblu a orașului, acest spațiu poate fi considerat ca fiind nucleul acestui cartier (fostă așezare) chiar dacă vatra fostei localități se află la aproximativ 3km distanță. Acest spațiu, împreună cu arealul în care era localizată vama, au fost centrele de greutate ale dezvoltării Ițcanilor noi.

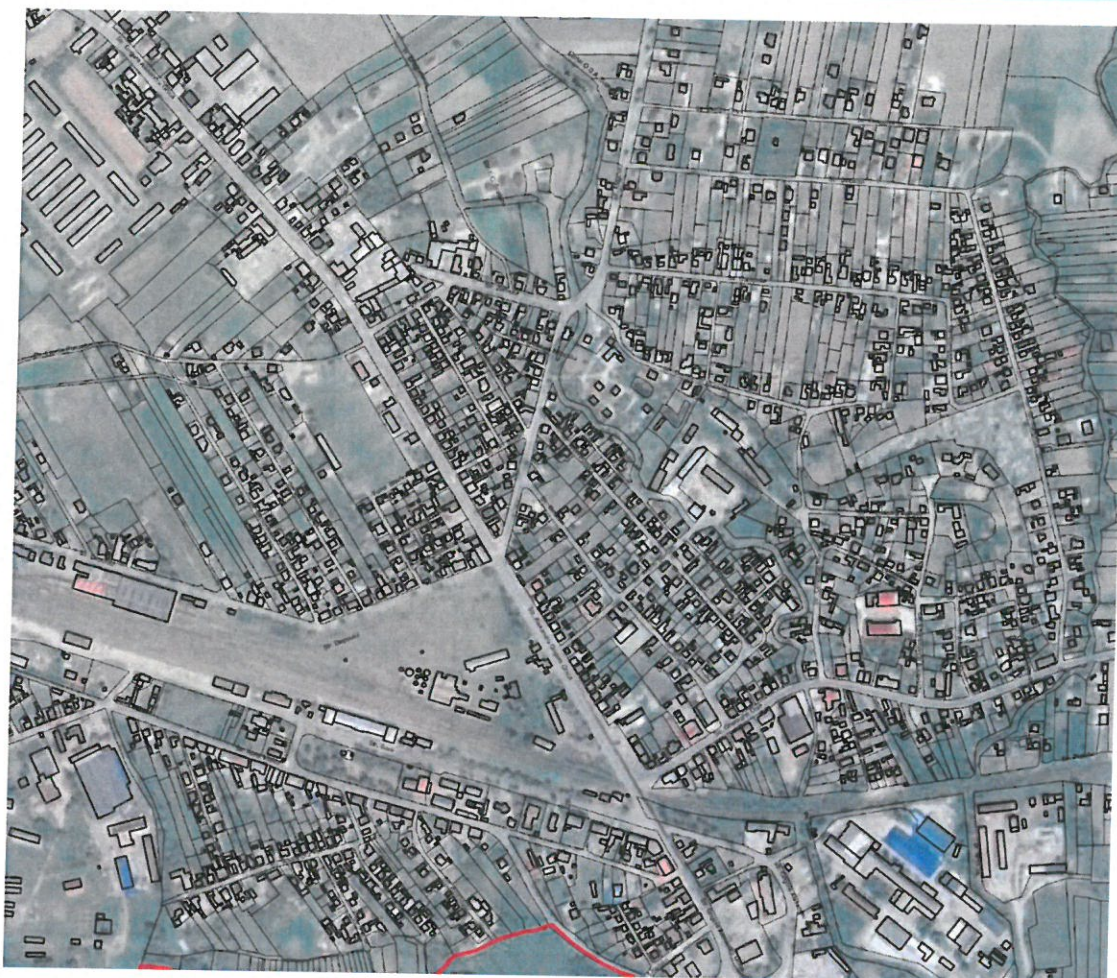
FIGURA 28 – Caracteristici morfologice ale Cartierului Ițcani

În ceea ce privește configurația actuală a țesutului urban, Cartierul Ițcani reflectă o dezvoltare semi-urbană, cu o tramă stradală relativ bine organizată, dar cu un parcelar în general destructurat. Arealul aflat la nord față de zona gării este mai bine structurat existând o relativă ordine în ceea ce privește continuitatea limitelor parcelelor (în special ale celor posterioare). Distribuția zonelor construite nu este una compactă, fiind prezente areale agricole ample și o tramă stradală cu o densitate scăzută și în anumite locuri cu fundături. Suprafețe importante ocupă și zona aferentă activității feroviare dar și activitățile de tip productiv sau depozitare.

Figura 28 ilustrează foarte clar aceste caracteristici ale țesutului urban, care este parțial configurat la anumite străzi principale și destructurat la cele secundare. Ansamblurile de locuințe colective sunt inserate peste țesutul de locuințe individuale, fără a exista o preocupare în ceea ce privește definirea unor fronturi. Acest lucru se remarcă atât în lungul Străzii Mărășești, cât și în cadrul arealului nordic al Străzii Mihai Viteazu. În astfel de situații, țesutul urban este unul de tip mixt, rezultat al suprapunerii parcelarului funcționalist peste parcelarul de tip organic. Există de asemenea trăsături ale unui parcelar lotizat pe frontul nordic al Străzii Mihai Viteazu.

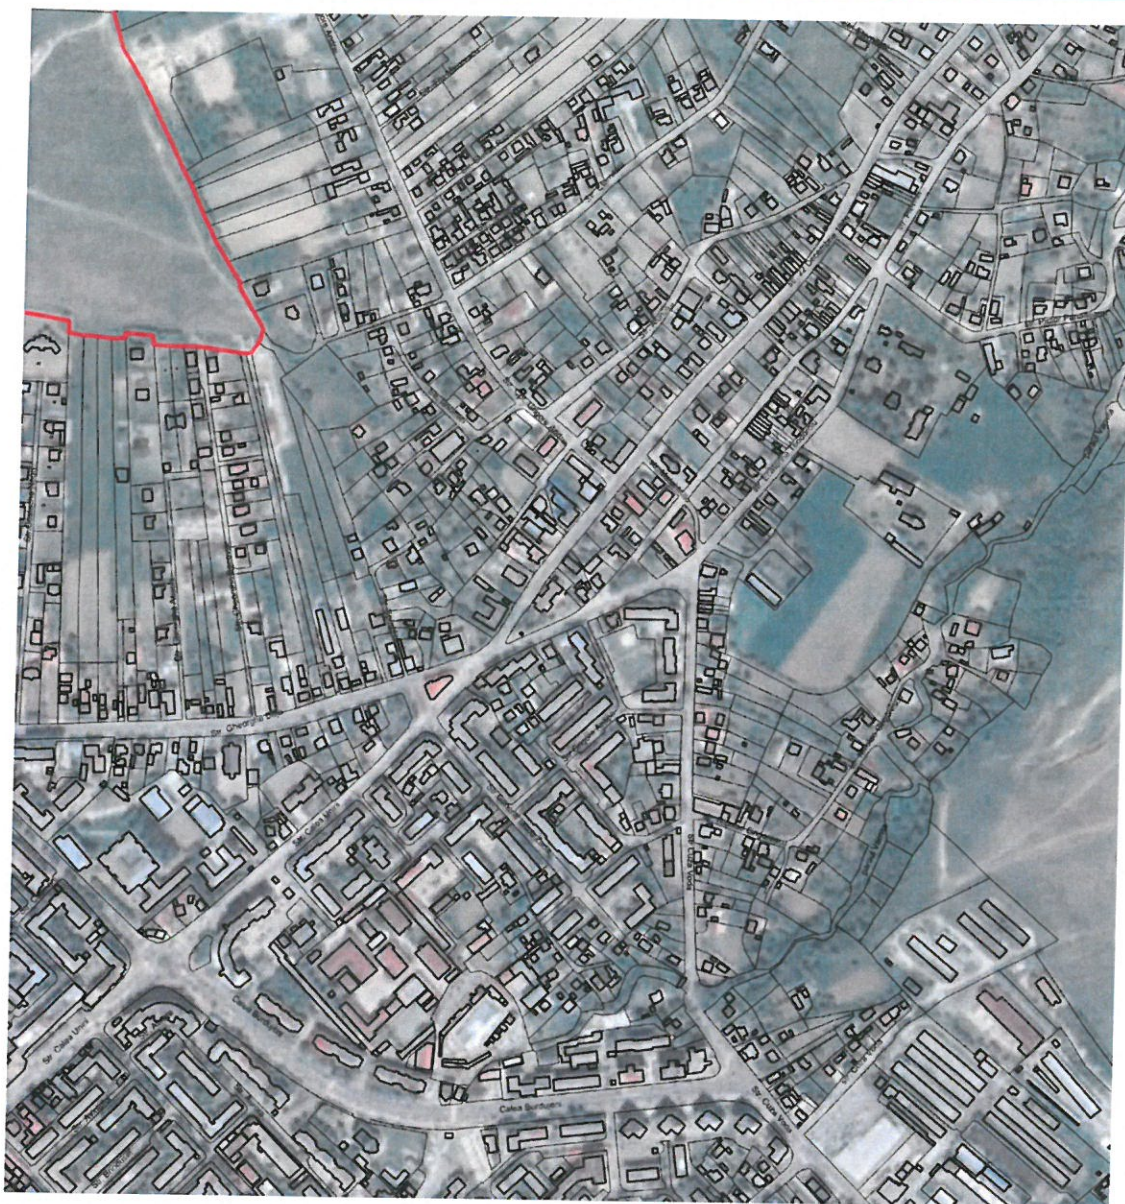
FIGURA 29 – Caracteristici morfologice ale Cartierului Burdujeni

În ceea ce privește fosta localitate Burdujeni, procesul de evoluție a dus din nefericire la alterarea specificului local. Cu excepția unor elemente de tramă stradală și a unor construcții publice pe care încă le mai regăsim, arealul sudic a fost reconfigurat în întregime. La fel s-a întâmplat și cu nucleul comercial și meștesugăresc, din care s-a mai păstrat doar traseul străzii. Această zonă a căpatat treptat un caracter rezidențial cu funcțiuni asociate locuirii.

La sud-est față de Străzile Gheorghe Doja și Cuza Voda a fost realizat ansamblul de locuințe colective și dotări asociate locuirii (în mod special unități de învățământ). În acest context, se poate discuta despre o tramă stradală în general bine organizată, dar și organică în anumite areale. De asemenea, parcelarul prezintă caracteristici mixte, ca rezultat al suprapunerii intervențiilor funcționaliste peste dezvoltările anterioare, dar și al intervențiilor recente. Cu excepția frontului dezvoltat în lungul Bulevardului 22 Decembrie 1989 și a zonei de locuințe coective, parcelarul aferent locuințelor individuale este unul în general destructurat (cu forme, dimensiuni și amplasări diferite).

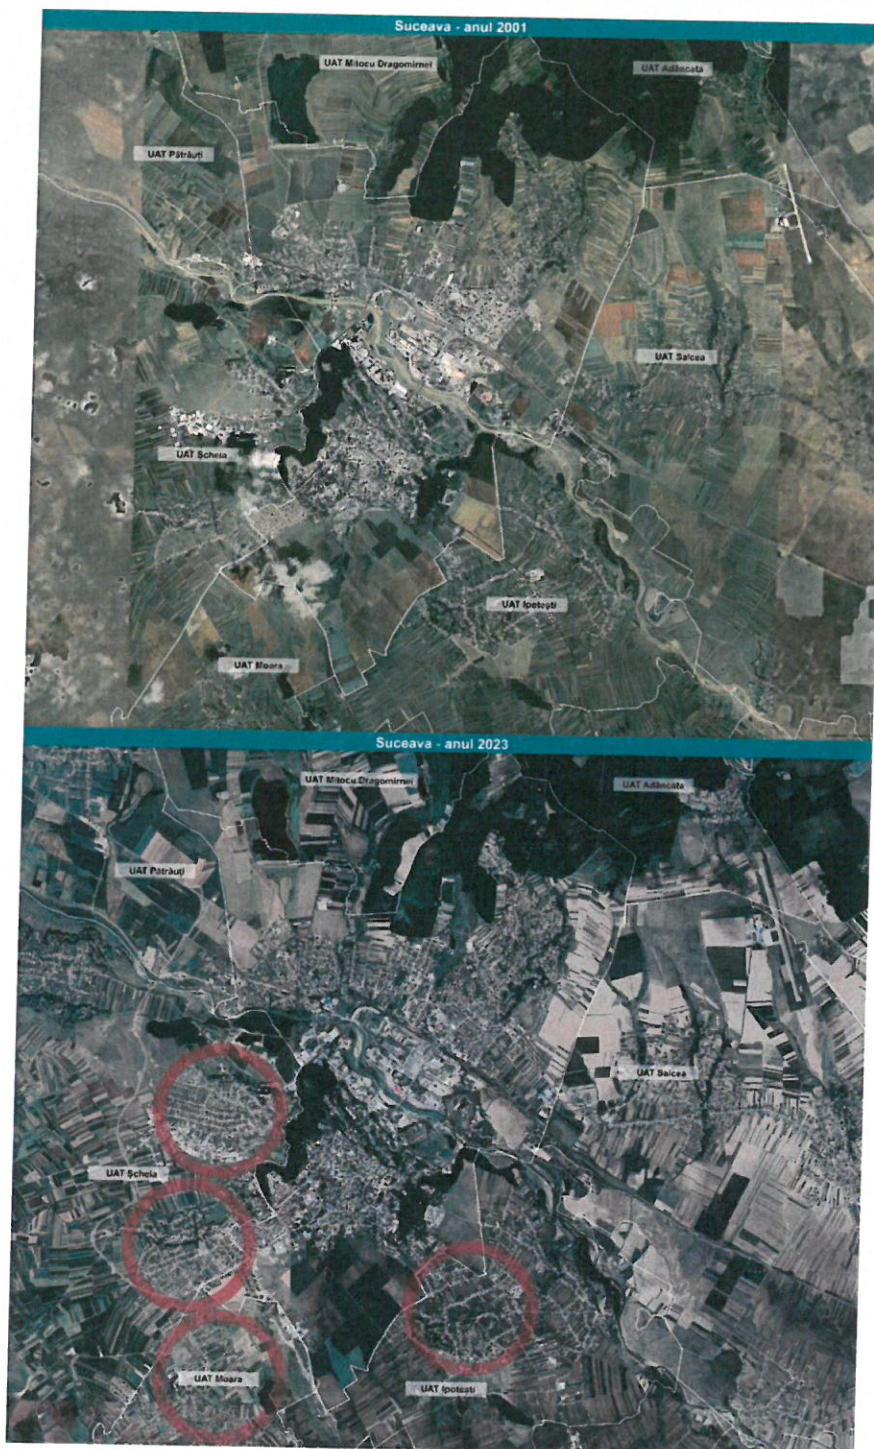
FIGURA 30 – Dezvoltarea zonelor rezidențiale din proximitatea UAT Suceava

După anul 1990, procesul de dezvoltare și particularitățile țesutului urban trebuie privite în ansamblu, prin raportare atât la limitele administrative ale orașului, cât și la cele ale UAT-urilor învecinate.

Așa cum se poate remarca în *Figura 30*, acest proces de dezvoltare nu s-a manifestat cu aceeași intensitate în toate UAT-urile învecinate. A existat o predilecție a dezvoltării pe direcția sud-vest, sud și sud-est (localitățile Șcheia, Sfântu Ilie, Bulai și Ipotești).

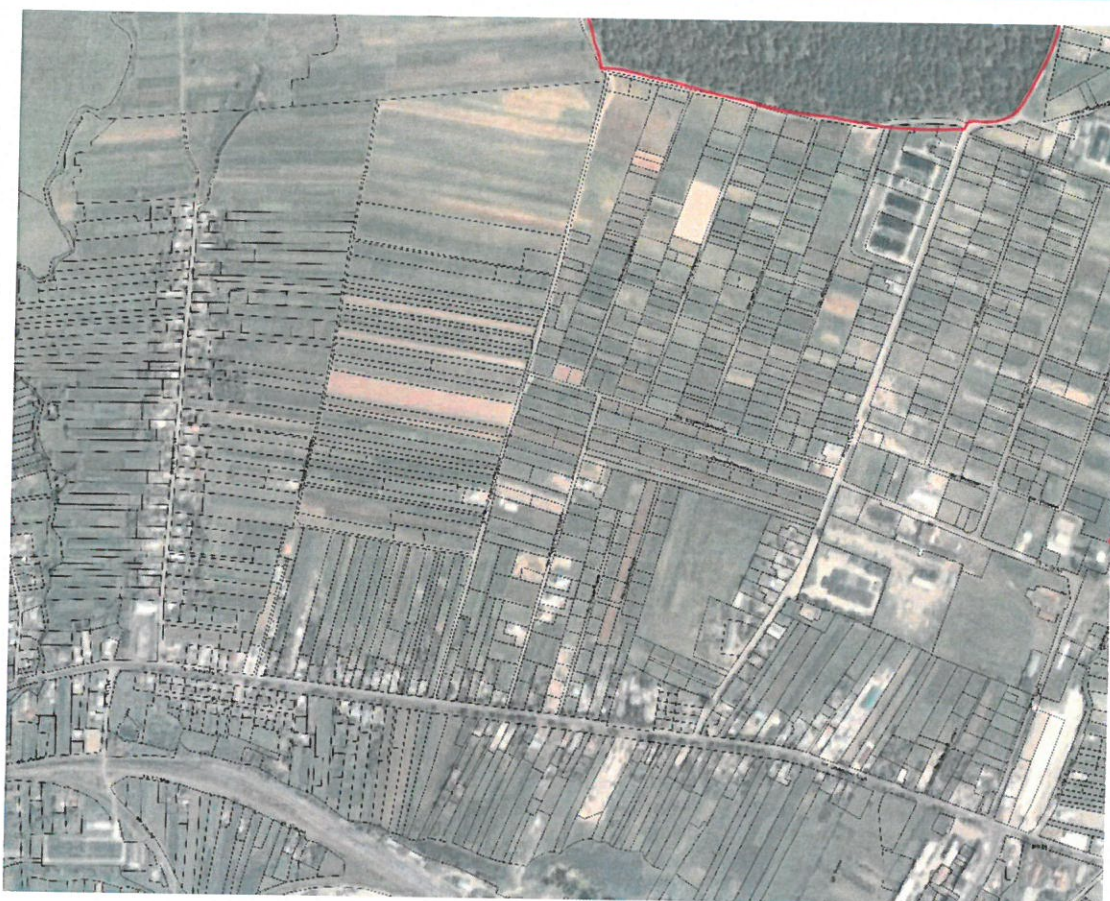
FIGURA 32 – Tramă stradală și parcelar dezvoltate pe zone cu destinație agricolă (zona Gheorghe Doja)

Trama stradală a avut ca suport al dezvoltării vechile drumuri de exploatare, care au fost transformate în străzi. Suplimentar au fost adăugate noi căi de acces, care au fost configurate după caracteristicile parcelarului agricol și care prezintă astăzi profile diferite, multe dintre acestea fiind sub-dimensionate (de aproximativ 5 m). Calitatea căilor de acces din cadrul acestor extinderi este de asemenea o disfuncție, cele mai multe fiind neamenajate corespunzător și slab echipate.

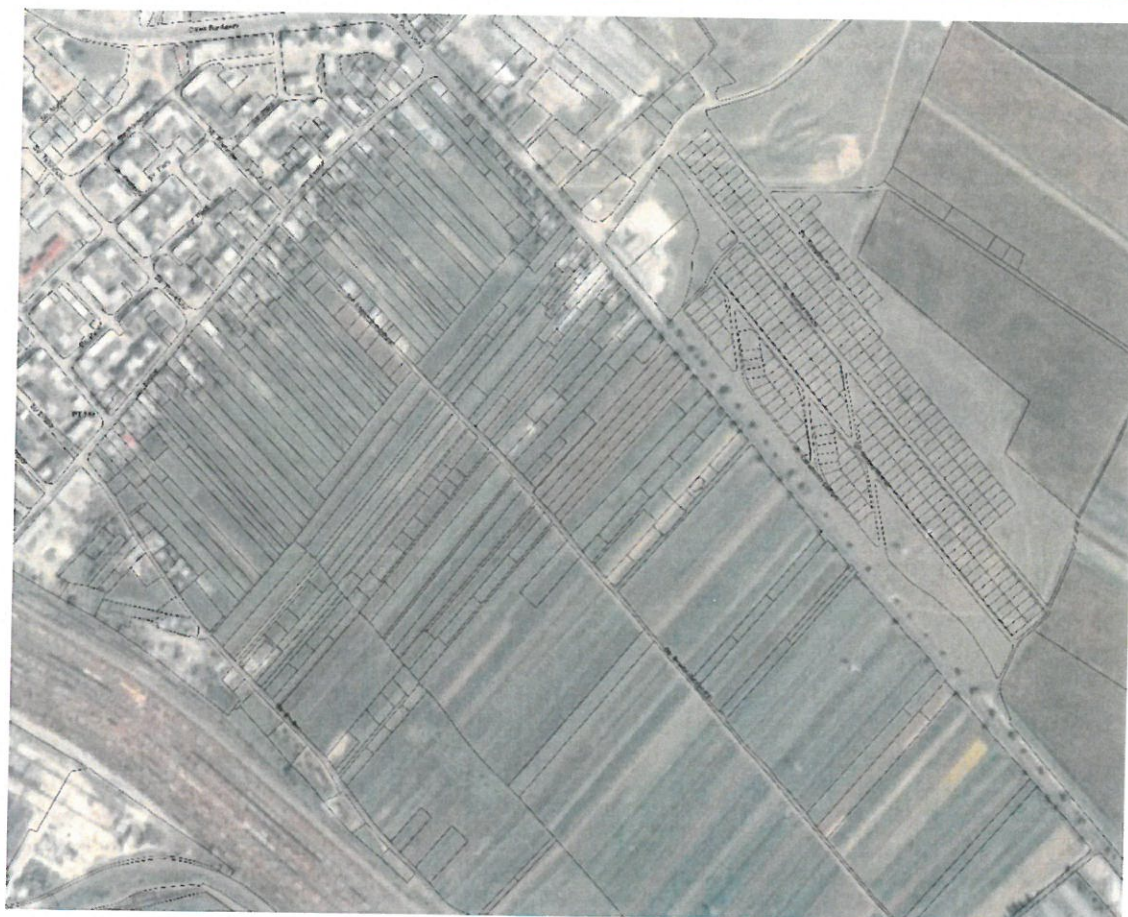
FIGURA 33 – Tramă stradală și parcelar dezvoltate pe zone cu destinație agricolă (zona Cuza Vodă, intrare dinspre Botoșani)

În ceea ce privește parcelarul se remarcă disfuncții generate de configurația fostelor loturi agricole, rezultând în multe situații loturi cu o adâncime mai mică decât deschiderea la stradă. De asemenea, suprafețele și modul de dispunere nu sunt unitare. În alte cazuri, din considerente de sub-dimensionare a deschiderii la stradă, s-a optat pentru amplasarea în adâncime a mai multor construcții pe aceeași parcelă.

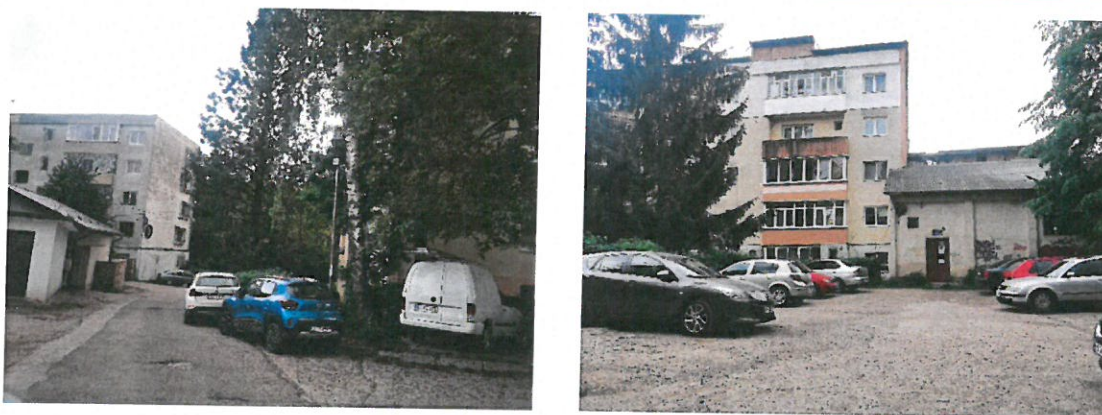
FIGURA 42 – Zone cu o calitate slabă a locuințelor – Cartier Areni

Cu toate că au fost realizate lucrări de reabilitare a locuințelor colective, aceste lucrări nu au fost realizate într-un mod unitar, în cadrul cartierelor existând blocuri care sunt reabilitate parțial (reabilitări doar la anumite apartamente, fiind cel mai probabil investiții individuale, ale proprietarilor). Această lipsă de unitate în ceea ce privește izolarea termică a blocurilor conduce la probleme termice, de siguranță, dar și se estetică urbană. O astfel de situație este identificată în cartierul Areni.

Sursa: Echipa de elaborare a studiului, Strada 6 Noiembrie

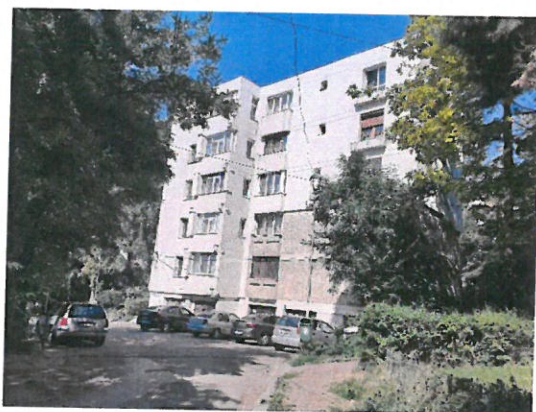
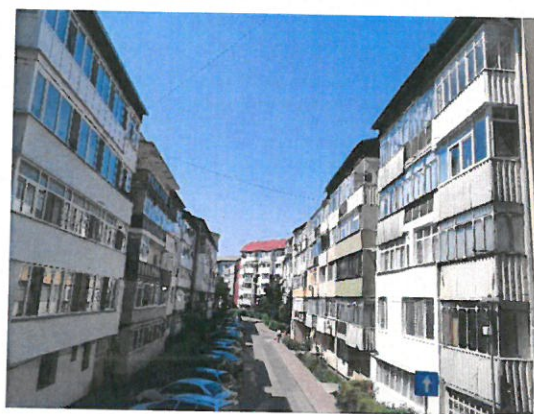
FIGURA 45 – Zone cu o calitate slabă a locuințelor – Cartier Mărășești și Cratier George Enescu

Alte zone ce cuprind locuințe colective cu o calitate precară sunt localizate în cadrul cartierelor Mărășești, George Enescu, Alexandru cel Bun și Zamca. În interiorul acestor zone, o serie de caracteristici comune legate de calitatea locuințelor sunt: izolarea termică neunitară, închideri diverse și disonante ale balcoanelor, goluri cu geometrie și coloristică variată, mansardări agresive etc.

Sursa: Echipa de elaborare a studiului, Strada Oituz – Cartier Mărășești (stânga), Aleea Lalelelor- Cartier George Enescu (dreapta)

Aceste areale cuprind preponderent zone de locuire colectivă din cadrul cartierelor George Enescu, Mărășești și Alexandru cel Bun. Construcțiile din aceste zone sunt degradate, în mod special din cauza vechimii și a intervențiilor neunitare de renovare. Totodată, se identifică probleme la nivelul accesibilității și a stării avansate de degradare a circulațiilor carosabile, pietonale și a spațiilor de garare. Numărul mașinilor în creștere a condus cu timpul la supraaglomerare și la utilizarea spațiilor verzi ca locuri de parcare.

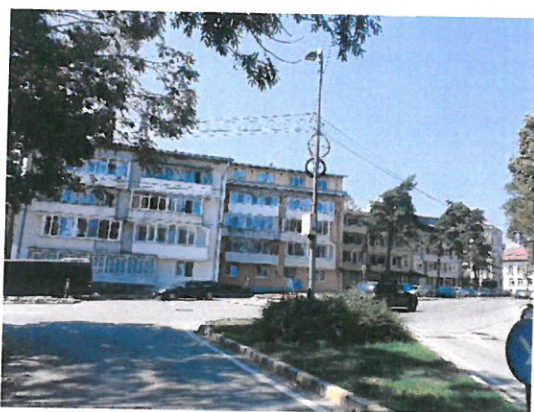
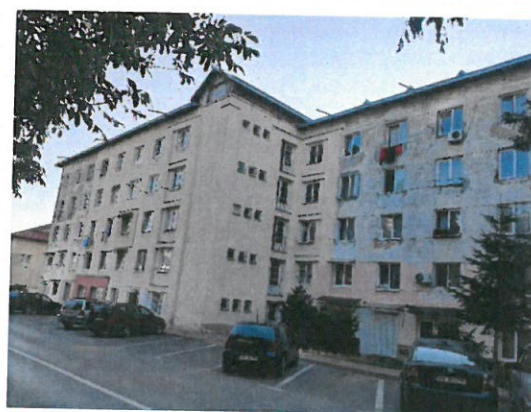
FIGURA 46 – Zone cu o calitate slabă a locuințelor – Cartier Alexandru cel Bun și Cratier Zamca

Sursa: Echipa de elaborare a studiului, Strada Mitropoliei – Cartier Alexandru cel Bun (stânga), Strada Mărășești – Cartier Zamca (dreapta)

Principalele probleme indentificate la nivelul ansamblurilor de locuire colective sunt legate de starea locuințelor, o parte din acestea fiind în stare avansată de degradare, altele fiind izolate parțial și modernizate în mod neunitar. O altă problemă moajoră este legată de infrastructura de circulații, multe străzii fiind în stare avansată de degradare și nefiind dimensionate corespunzător pentru a oferi suficient spațiu pietonilor. Acest lucru afectează calitate spațiului public care este suprasaturat de mașini parcate, chiar și pe spațiile verzi, dar și de anexe dedicate parcărilor închise care afectează atât estetica urbană cât și resursa de teren adiacentă locuințelor colective. De asemenea, o altă problemă este legată de calitatea spațiilor verzi, o parte din acesta nefiind bine întreținute. Toate problemele menționate anterior se regăsesc punctual în toate cartierele din municipiul Suceava, însă cele mai deficitare ansambluri de locuit se regăsesc în cadrul cartierelor: Mărășești, George Enescu, Areni și Zamca.

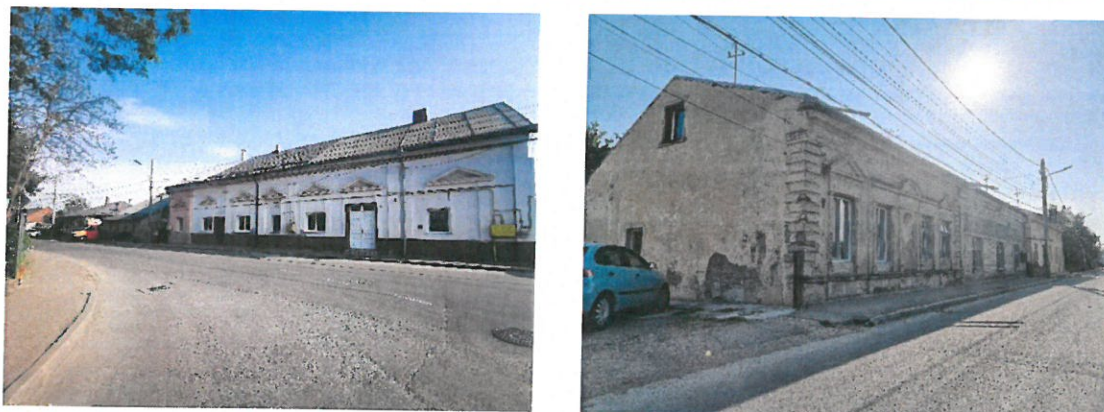
FIGURA 47 – Zone cu o calitate slabă a locuințelor – Cartier Ițcani

La nivelul ansamblurilor de locuire individuală, cartierul cu cele mai numeroase locuințe cu o calitate slabă este cartierul Ițcani. Acesta prezintă o serie de locuințe individuale într-o stare avansată de degradare sau locuințe reabilitate într-un mod neunitar (cu culori stridente sau/și materiale diferite pentru o aceeași clădire).

Sursa: Echipa de elaborare a studiului, Strada Aurel Vlaicu

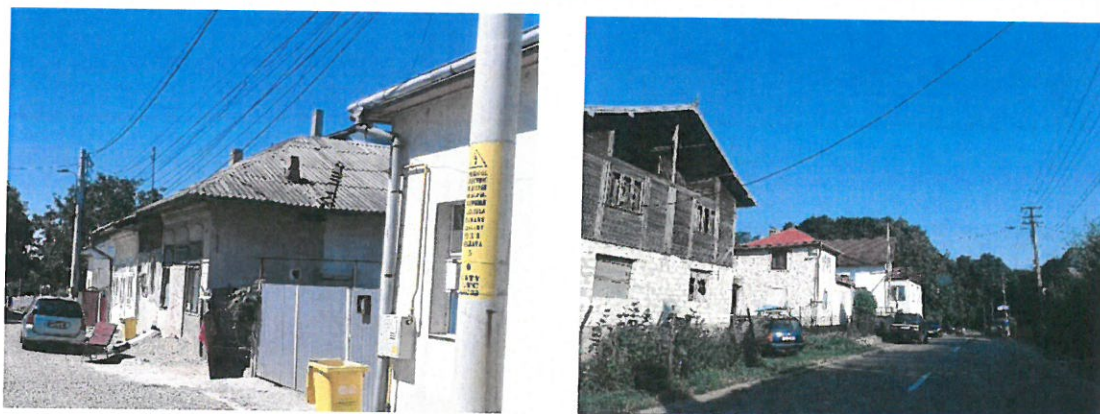
FIGURA 48 – Zone cu o calitate slabă a locuințelor – Sat Burdujeni și Cartier Hărbărie

De asemenea, o serie de locuințe cu o stare precară se regăsesc și în Burdujeni sat și zona Hărbăriei, unde se remarcă atât locuințe mai vechi în stare de degradare, cât și altele recent construite.

Sursa: Echipa de elaborare a studiului, Calea Plevnei – Sat Burdujeni (dreapta), Strada Mihail Sadoveanu – Cartier Hărbărie (stânga)

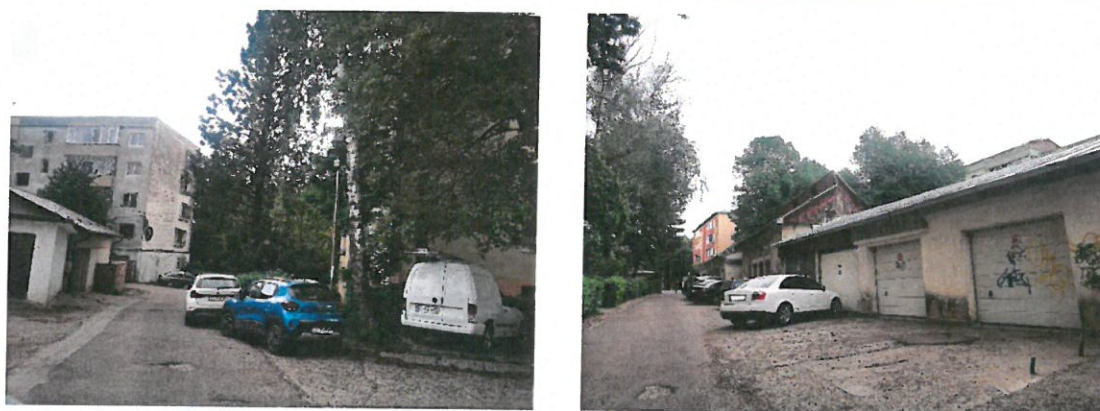
FIGURA 50 – Zone cu o infrastructură rutieră deficitară – Cartier Areni

Zone cu infrastructură rutieră de o calitate slabă se regăsesc și la nivelul zonelor compacte de locuire din sud-vest-ul teritoriului construit, în cartierele: George Enescu, Zamca, Areni, Mărășești, Obicini, Hărbărie, Alexandru cel Bun și Tătărași, multe străzi fiind în stadiu avansat de degradare, iar unele fiind neasfaltate. Un exemplu în acest sens este cartierul Areni, unde arterele de circulație sunt preponderent neasfaltate sau sunt asfaltate, dar prezintă o stare avansată de degradare, nu au trotuare sau dacă acestea există sunt subdimensionate. Prin urmare, sunt necesare acțiuni imediate în vederea îmbunătățirii calității spațiului public, în vederea creșterii siguranței și gradului de confort al locuitorilor și vizitatorilor.

Sursa: Echipa de elaborare a studiului, Strada 6 Noiembrie

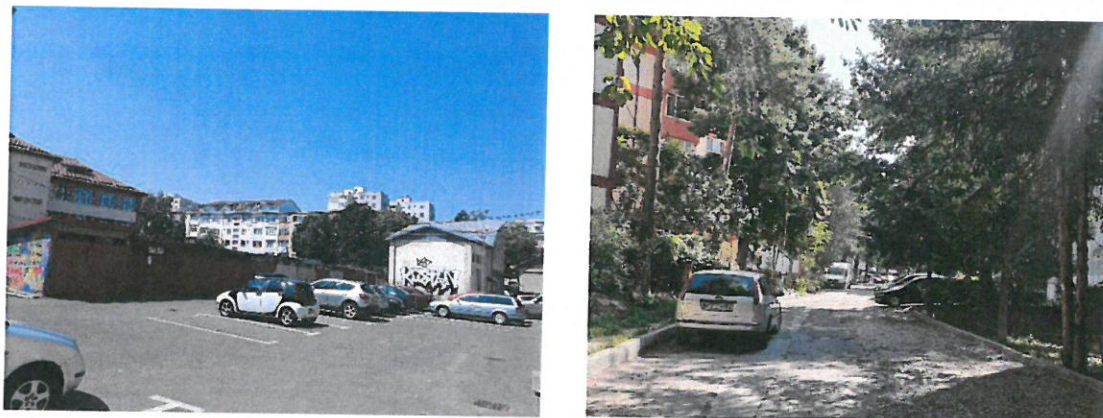
FIGURA 51 – Zone cu o infrastructură rutieră deficitară – Cartier George Enescu și Cartier Mărășești

spațiul public și reprezintă o utilizare în dezavantaj a terenurilor adiacente locuințelor, care conduc la o calitate slabă a spațiului public și deci, o calitate deficitară a locuirii.

Sursa: Echipa de elaborare a studiului, Strada Zorilor – Cartier George Enescu (stânga), Strada Oituz – Cartier Mărășești (dreapta)

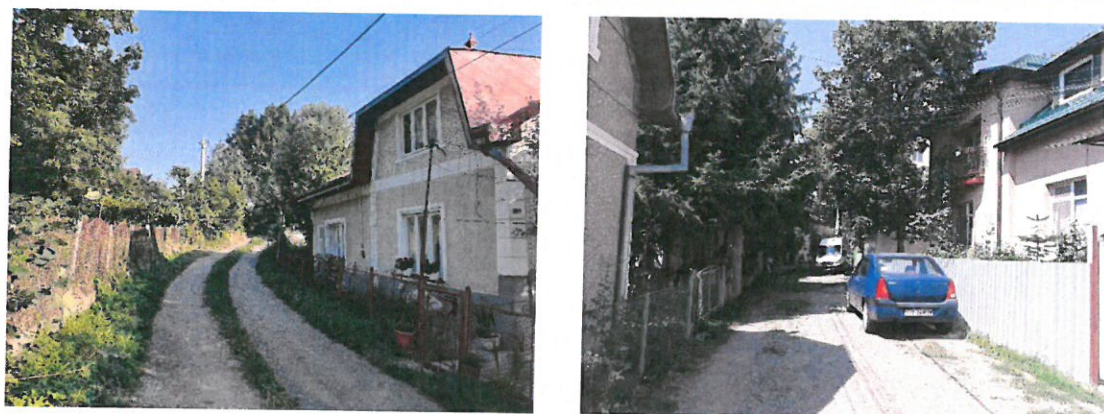
FIGURA 52 – Zone cu o infrastructură rutieră deficitară – Cartier Hărbărie și Cartier Alexandru cel Bun

Sursa: Echipa de elaborare a studiului, Strada Mihail Sadoveanu – Cartier Hărbărie (stânga), Strada Samoil Isopescu – Cartier Alexandru cel Bun (dreapta)

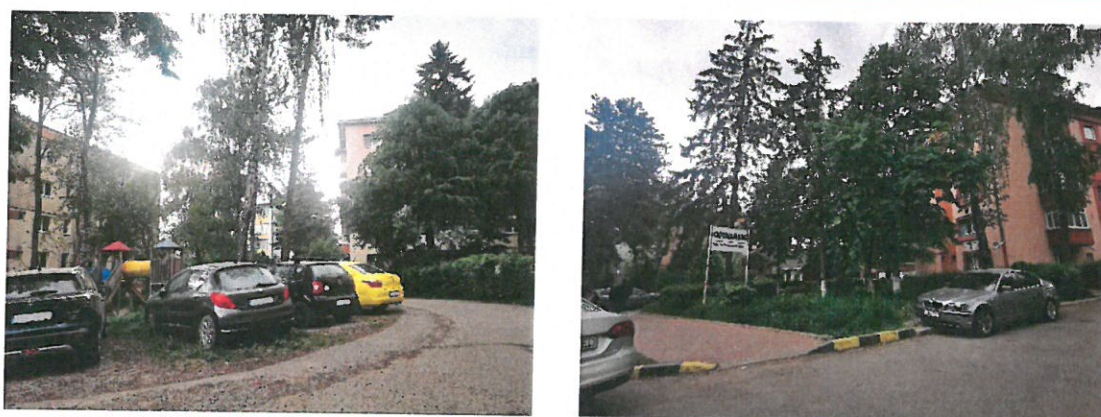
FIGURA 58 – Zone cu spații verzi afectate - Cartier Areni

de locuire colectivă. Spațiile verzi sunt sufocate de prezența mașinilor parcate și necesită lucrări de întreținere. De asemenea, spații verzi amplasate în vecinătatea unor repere importante la nivelul orașului necesită lucrări de amenajare și de pavare.

Sursa: autori studiu, Cartier Areni

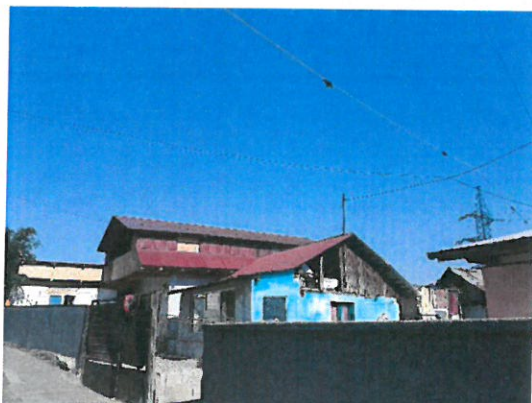
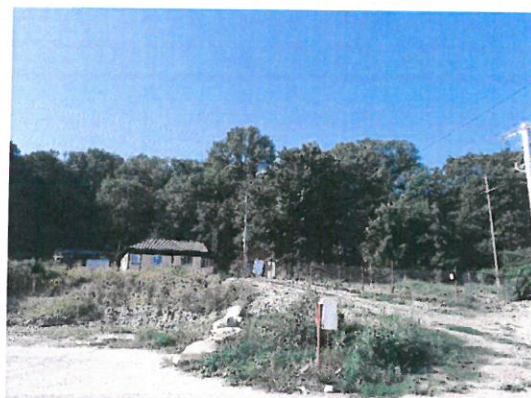
FIGURA 60 – Zonă urbană dezavantajată – Zona Mirăuți

Pe lângă zonele dezavantajate identificate mai sus se adaugă o nouă zonă dezavantajată, situată la est de Biserica „Sfântul Gheorghe Mirăuți” și la est de cartierul Hărbărie. Caracterul de zonă dezavantajată este dat de ponderea mare a populației de etnie romă și de calitatea scăzută a locuințelor, a tramei stardale și a spațiului public.

Sursa: Echipa de elaborare a studiului, Strada Mirăuților – Zona Mirăuți

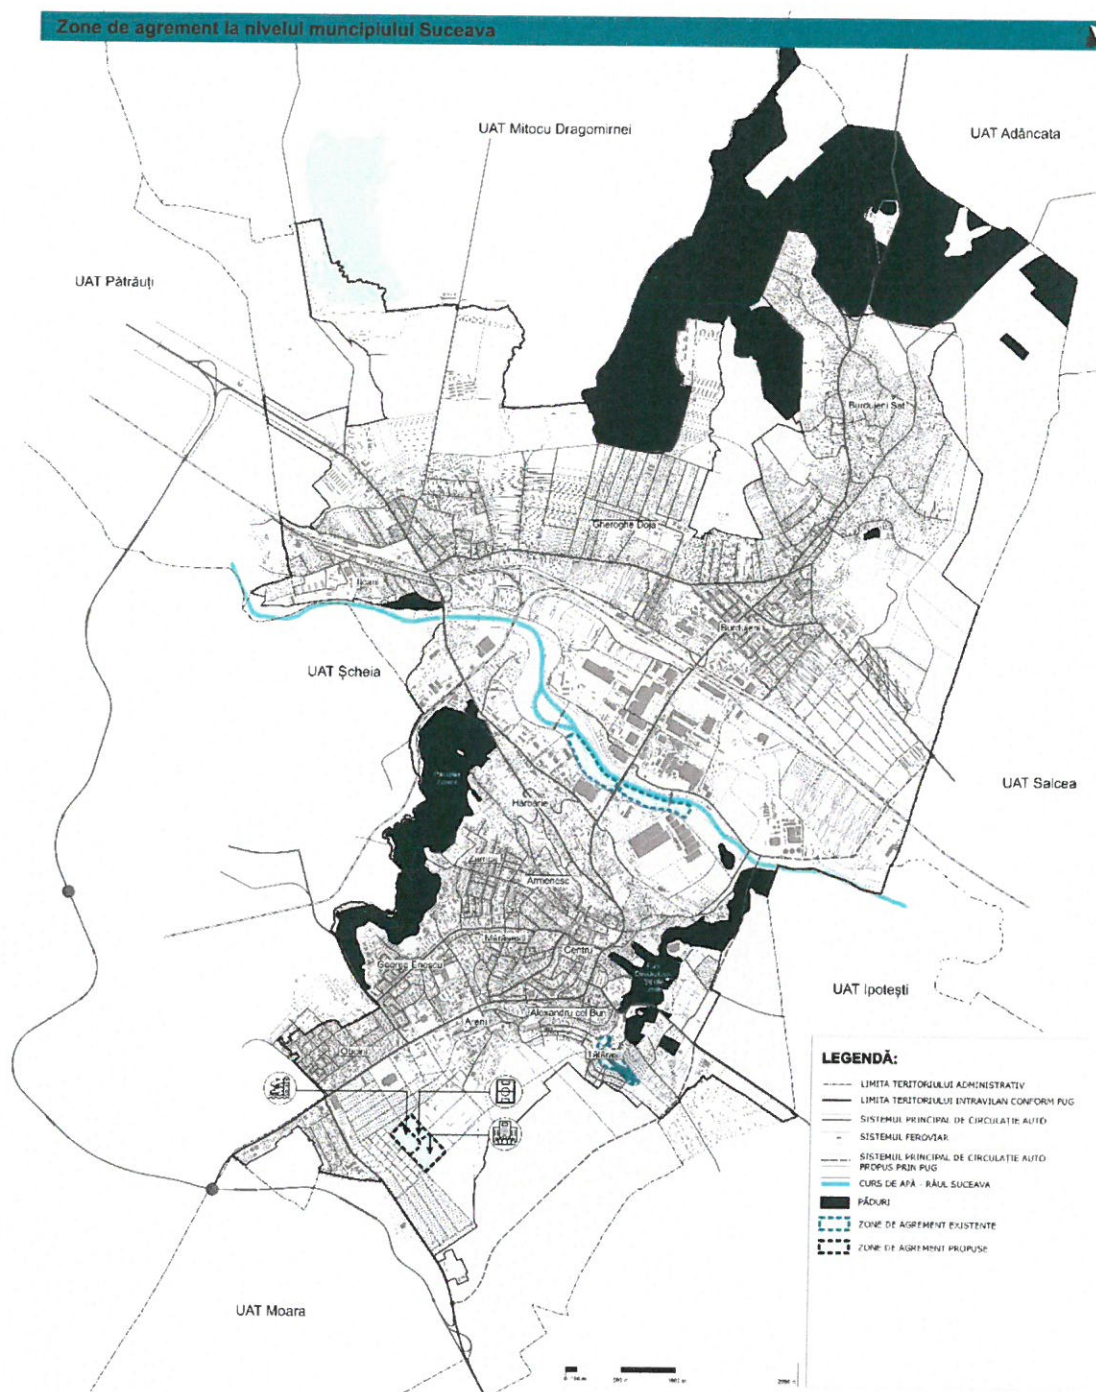
FIGURA 70 – Zone de agrement la nivelul municipiului Suceava

Totodată, există numeroase resurse de teren ce pot fi utilizate ca spații pentru sport și agrement, în mod special fiind identificate de-a lungul oglinzilor de apă din municipiu.
