DOCUMENTAȚIE DE AVIZARE
A LUCRĂRILOR DE INTERVENȚII
„CONSOLIDARE VERSANT NORDIC AL MUNICIPIULUI SUCEAVA
– ZAMCA, LA N.C. 36059 ȘI 30507
(ALUNECARE DE TEREN LA LICEUL TEORETIC FILADELFIA ÎN ZONA TERENULUI DE
SPORT, A CANTINEI ȘI A CONSTRUCȚIILOR SITUATE ÎN APROPRIERE DE
CORONAMENT VERSANT)”

Amplasament: N.C. 36059 ȘI 30507, STR. NARCISELOR NR. 5E ȘI STR. ZAMCEI NR. 39,
municipiul Suceava, județul Suceava

D.A.L.I. - Octombrie 2023

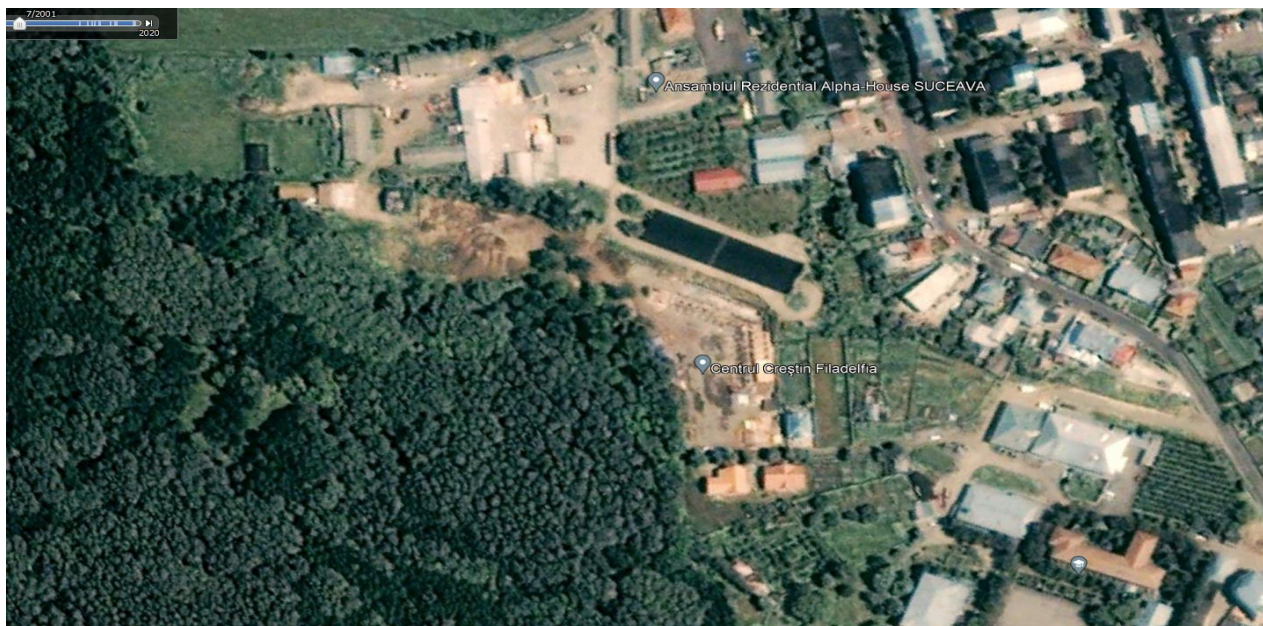
Iulie 2001 - nu există construcții executate în amonte de coronamentul actual al alunecării

- există vegetație de tip arbori și arbuști în aval de coronamentul actual al alunecării;
- sunt executate umpluturi, pe zona cantinei și pe zona terenului de sport, adiacent coronamentului actual al alunecării;

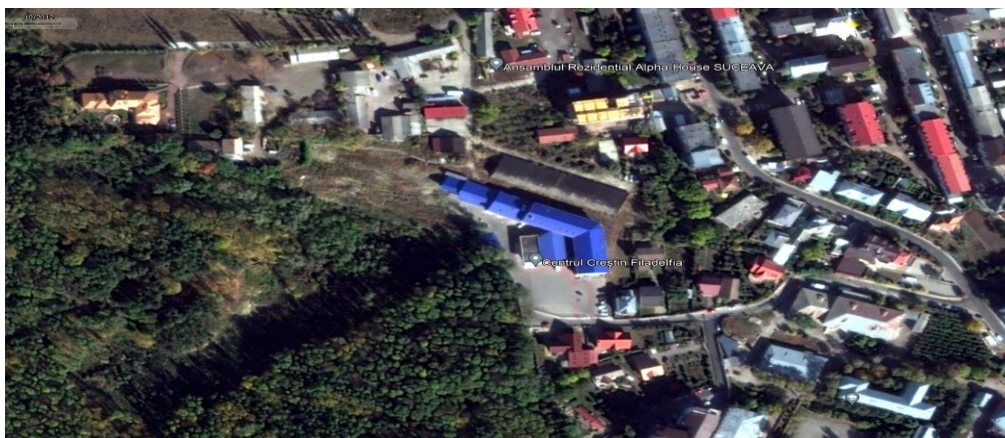
Octombrie 2012 – lipsa vegetației în aval de coronamentul actual al alunecării în dreptul terenului de sport și al cantinei este datorată unor posibile alunecări de teren care au antrenat și arbuști și copaci cu tot cu stratul de suprafață în grosime de 1÷3 m;

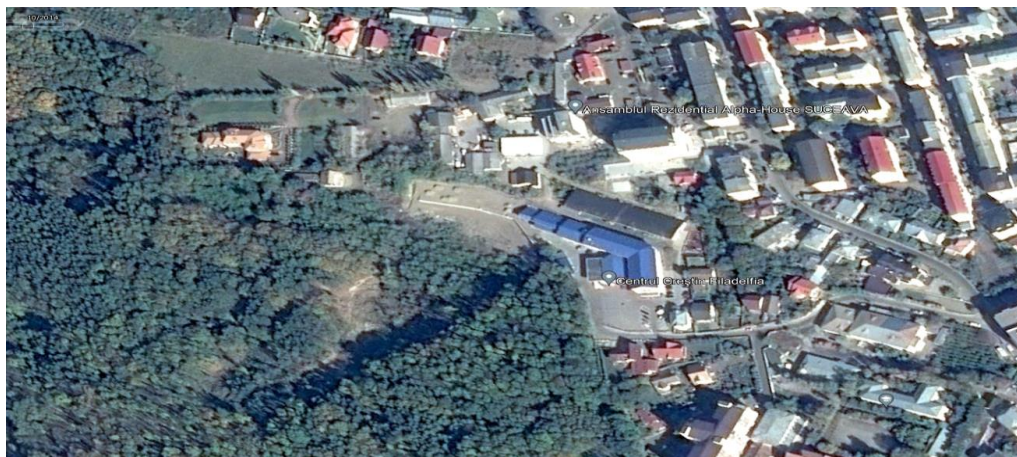
Octombrie 2014 - se constată că zona din aval de cantină prezintă vegetație tânără

- se constată realizarea unui zid în aval de terenul de sport și perimetral drumului din curtea liceului

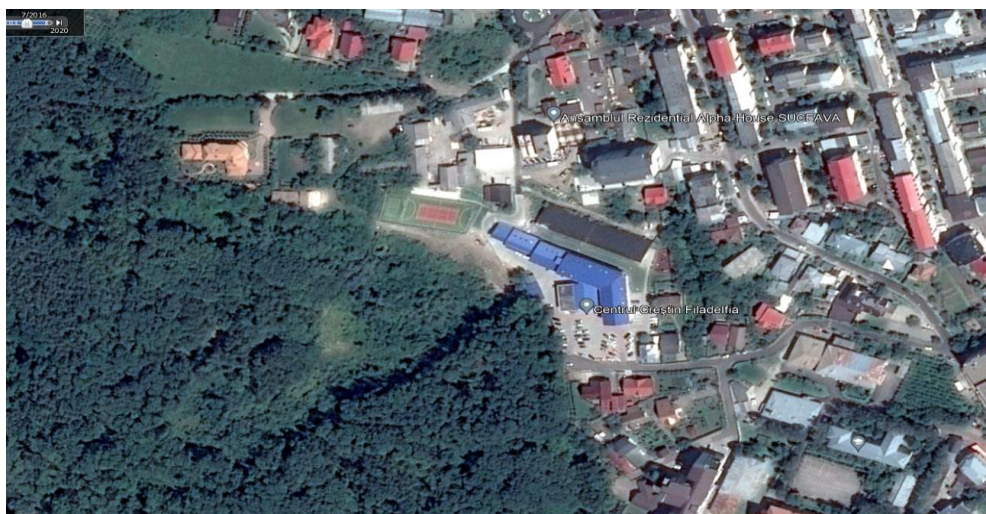
Iulie 2016 – se constată că terenul de sport este realizat

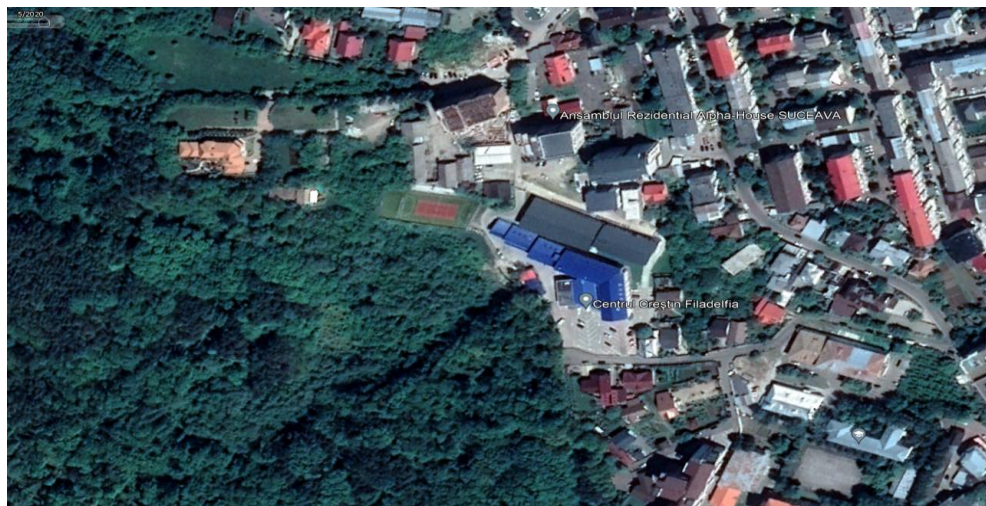
Mai 2020 - se constată că în aval de terenul de sport și aval de cantină există vegetație tânără, de tip arbuști;

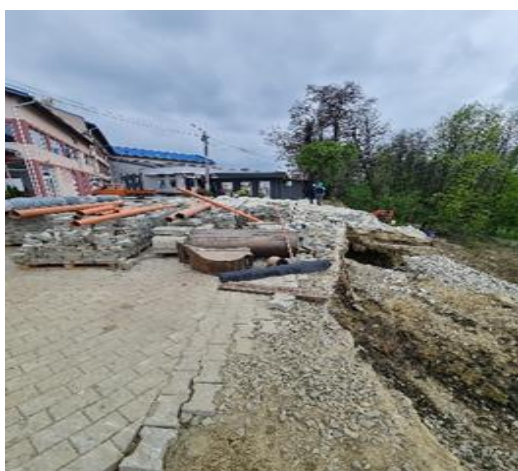
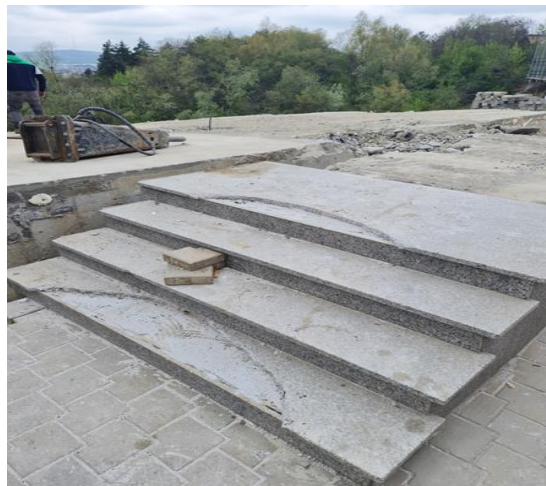
- Cădere afectată de alunecări de teren situată în aval de Clădirea Cantinei:

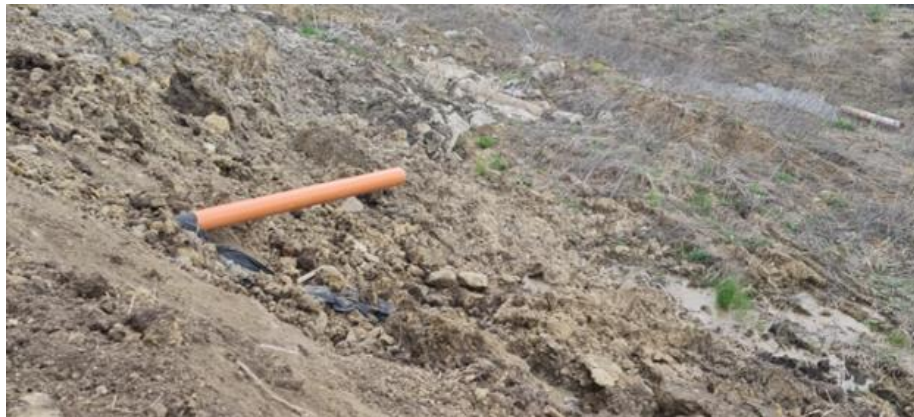
- existența unor conducte prin care apa deversează necontrolat în corpul versantului și la baza acestuia, creând și zone de băltire a apei, în aval de terenul de sport și cantină;

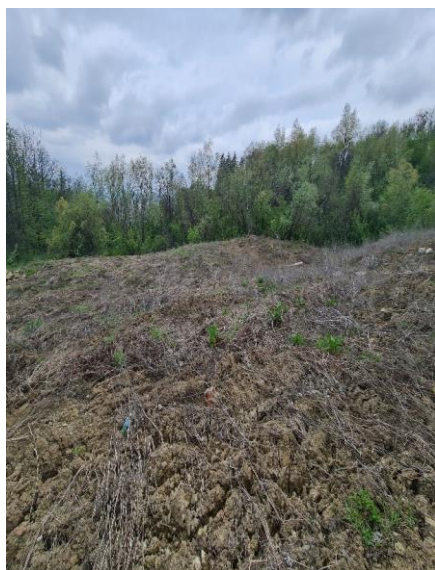
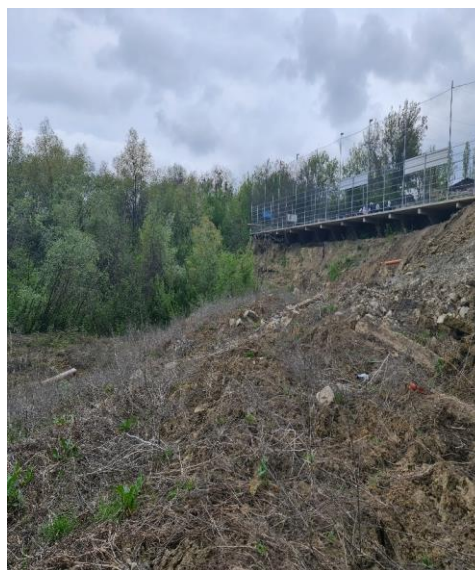
- zone fără vegetație în aval de coronament versant cu posibile alunecări de teren mai vechi care au antrenat arbuști și copaci cu tot cu stratul de suprafață:

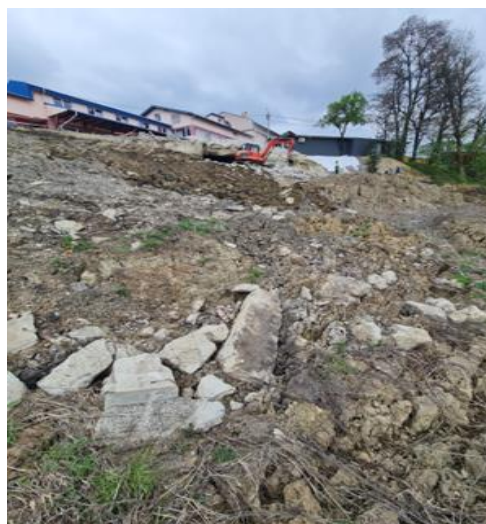
- umpluturi executate necontrolat la partea superioară coronament, împinse spre aval:

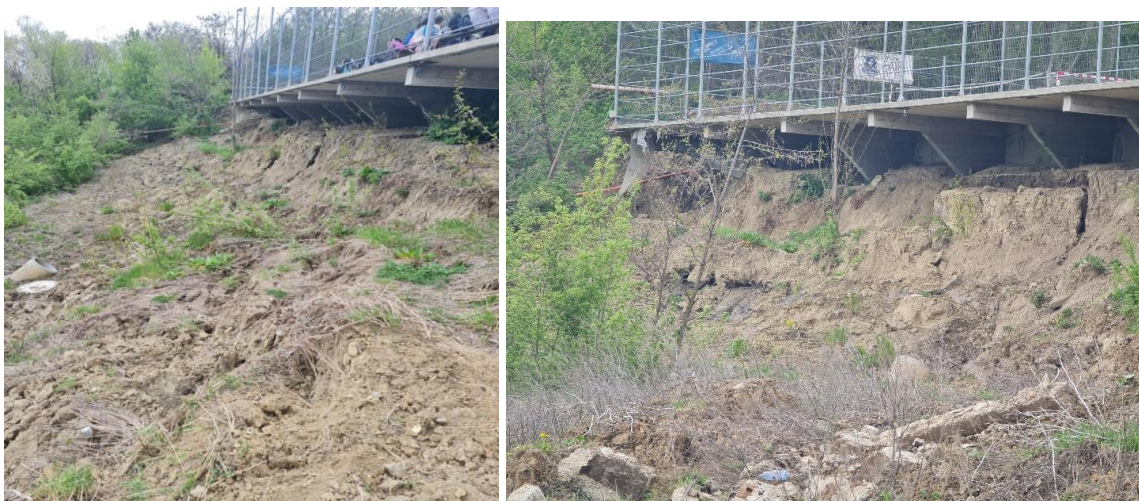
- existența unor crăpături în masivul de pământ în aval de terenul de sport;

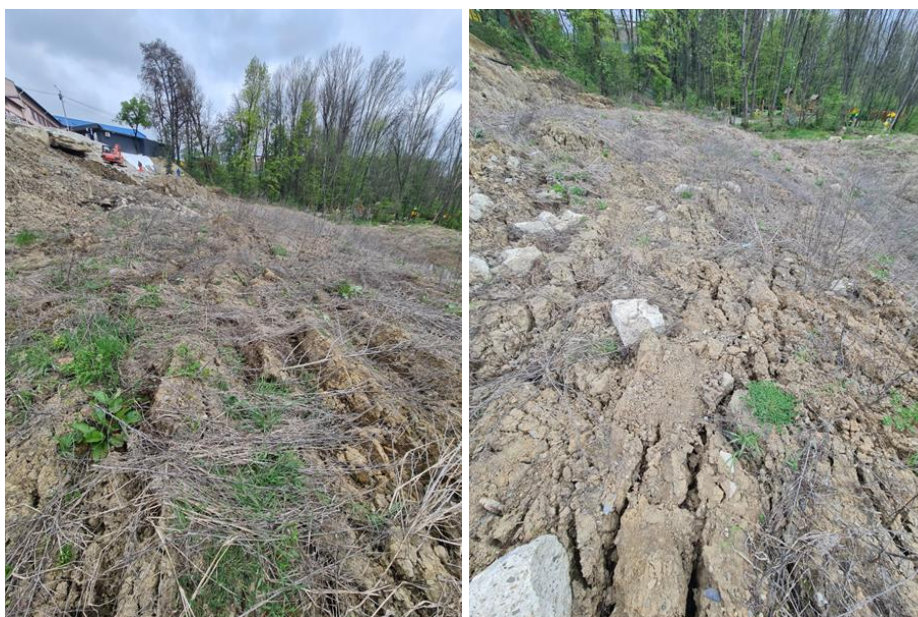
- existența unor crăpături în masivul de pământ în aval coronament, paralele cu coronamentul versantului;

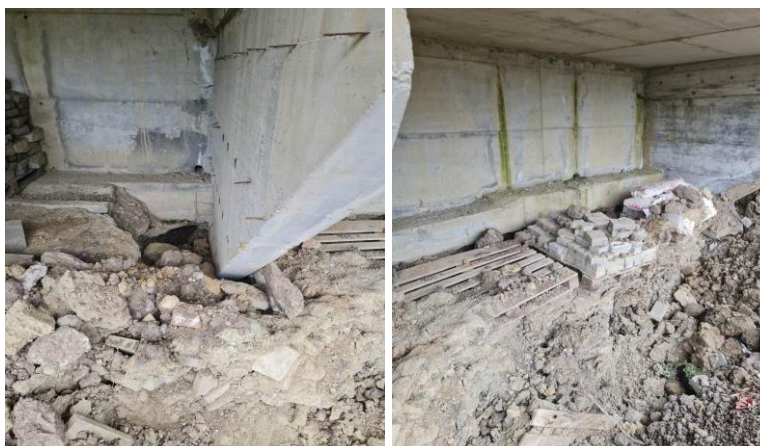
- structura terenului de sport prezintă barbacane nefuncționale și colmatate;

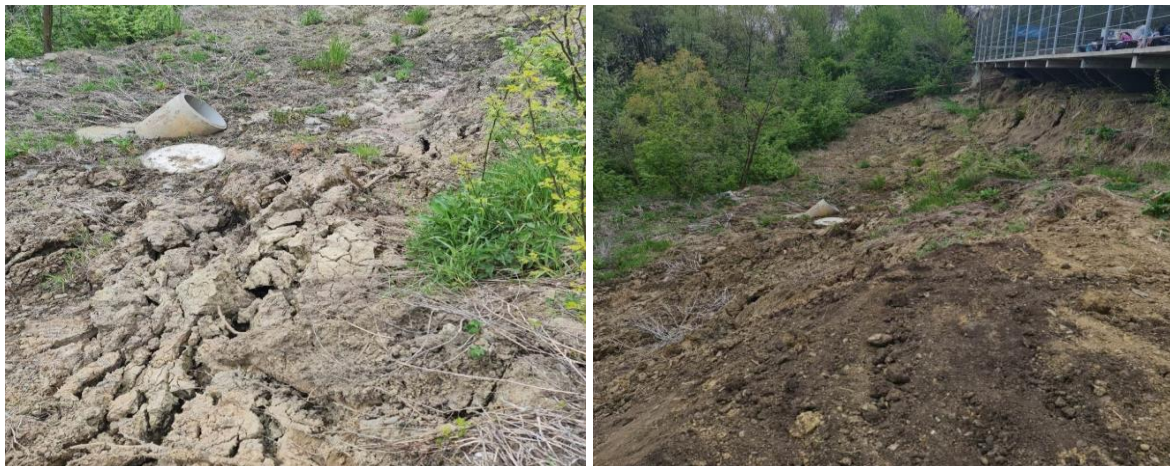
- există cămine din beton pe versant înclinat, crăpate, răsturnate din care apa deversează necontrolat pe versant în aval de terenul de sport și cantină;
