Proiect **Servicii de prospectare stiintifica si arheologica pentru proiectul  
„REABILITARE CURTEA DOMNEASCA DIN MUNICIPIUL SUCEAVA”**

**Raport de diagnostic arheologic  
Curtea Domnească de la Suceava (ruine), jud. Suceava**

# **Raport de diagnostic arheologic**

## **Curtea Domnească de la Suceava (ruine), jud. Suceava**

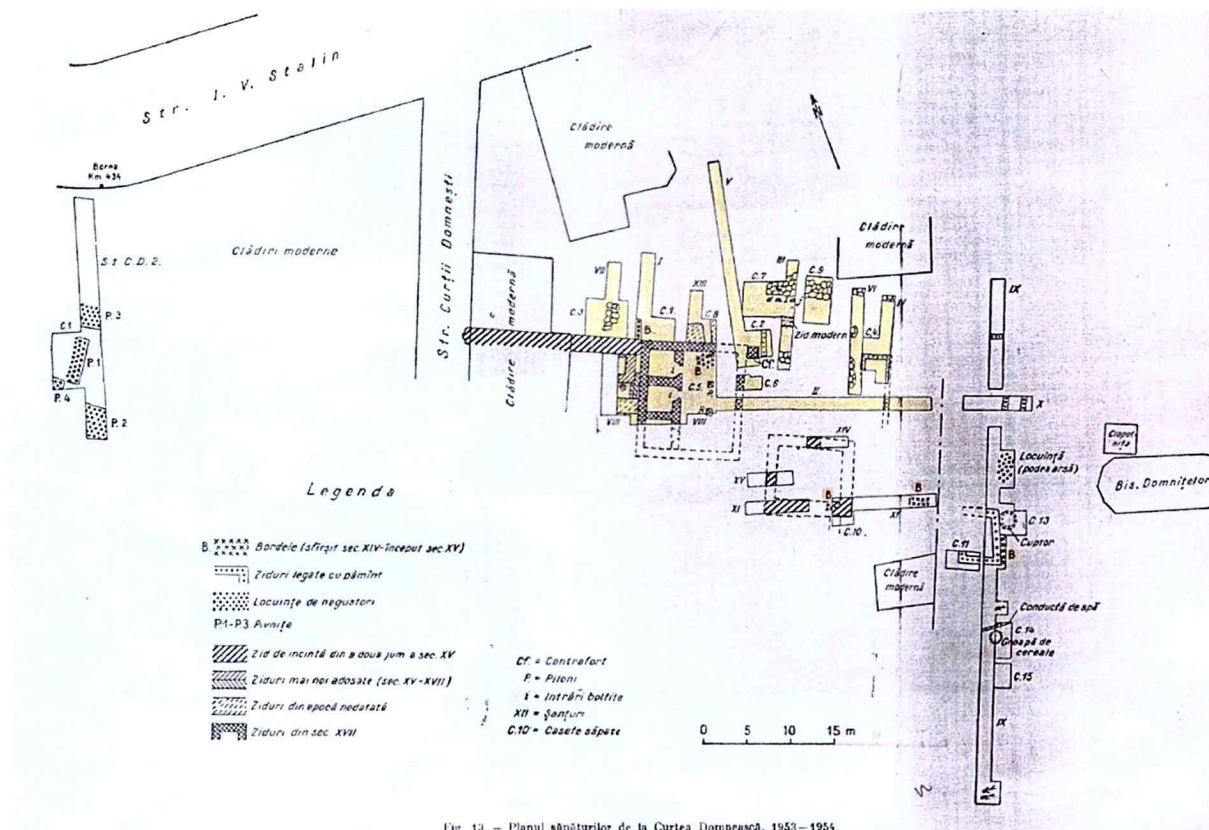
Fig. 13. — Planul săpăturilor de la Curtea Domnească, 1953—1954.

### Primele planuri ale cercetărilor arheologice publicate (1953-1954) , SCIVA 1955

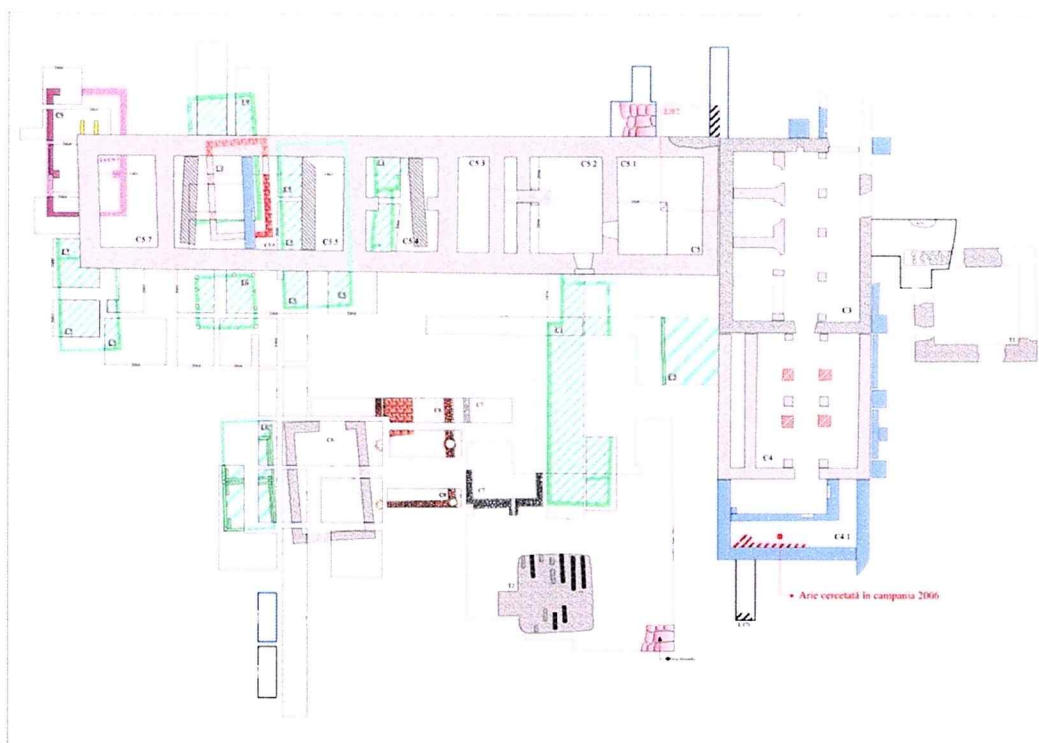
**Planul cercetărilor arheologice până în anul 2006 cu traseul zidurilor și al locuințelor descoperite  
(desen Florin Hău)**

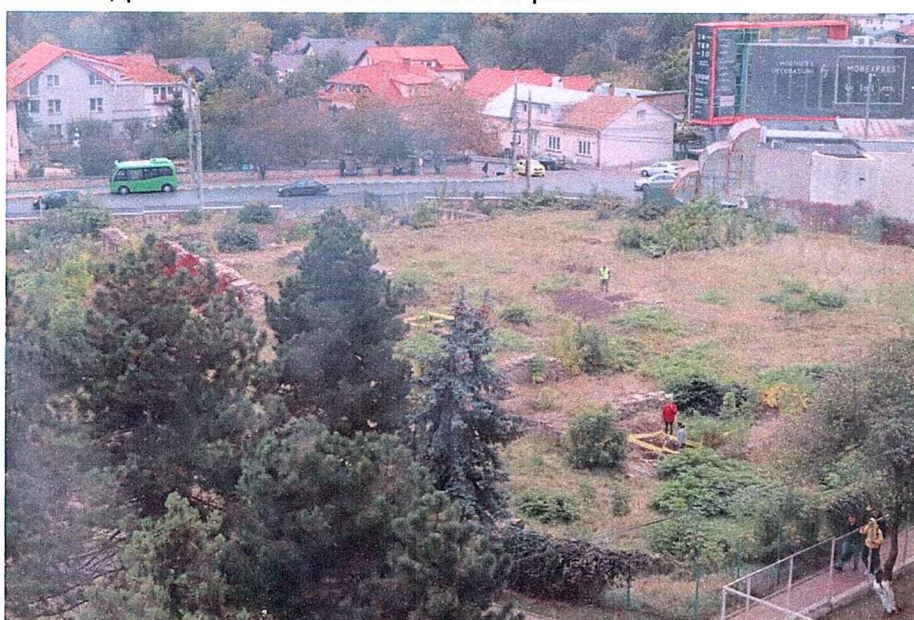
După încetarea cercetărilor arheologice, un ultim sondaj de mici dimensiuni se va realiza în anul 2007, ruinele curții domnești au fost neglijate total, în fiecare an crescând o vegetație abundentă care a afectat și mai mult zidurile și fundațiile fragile. Deși este un monument de categorie A, înscris în LMI, acesta nu beneficiază de atenția proprietarului, primăria Municipiului Suceava. Ruinele nu sunt curățate așa cum se întâmplă periodic cu spațiul parcului situat la nordul ruinelor. În plus, se poate observa că în timpul scurs între fotografia aeriană din anul 1999, de mai sus, și fotografia din anul 2023 (realizată din turnul Lăpușneanu), și în zona parcului au crescut copaci astăzi înalți. În plus, spațiul dedicat inițial organizării de șantier, cu gardul care înconjură curtea a fost restrâns, pentru a se crea o nouă alee în parc.

**Aspectul curții domnești în anul 2023 (fotografie realizată din turnul Lăpușneanu)**

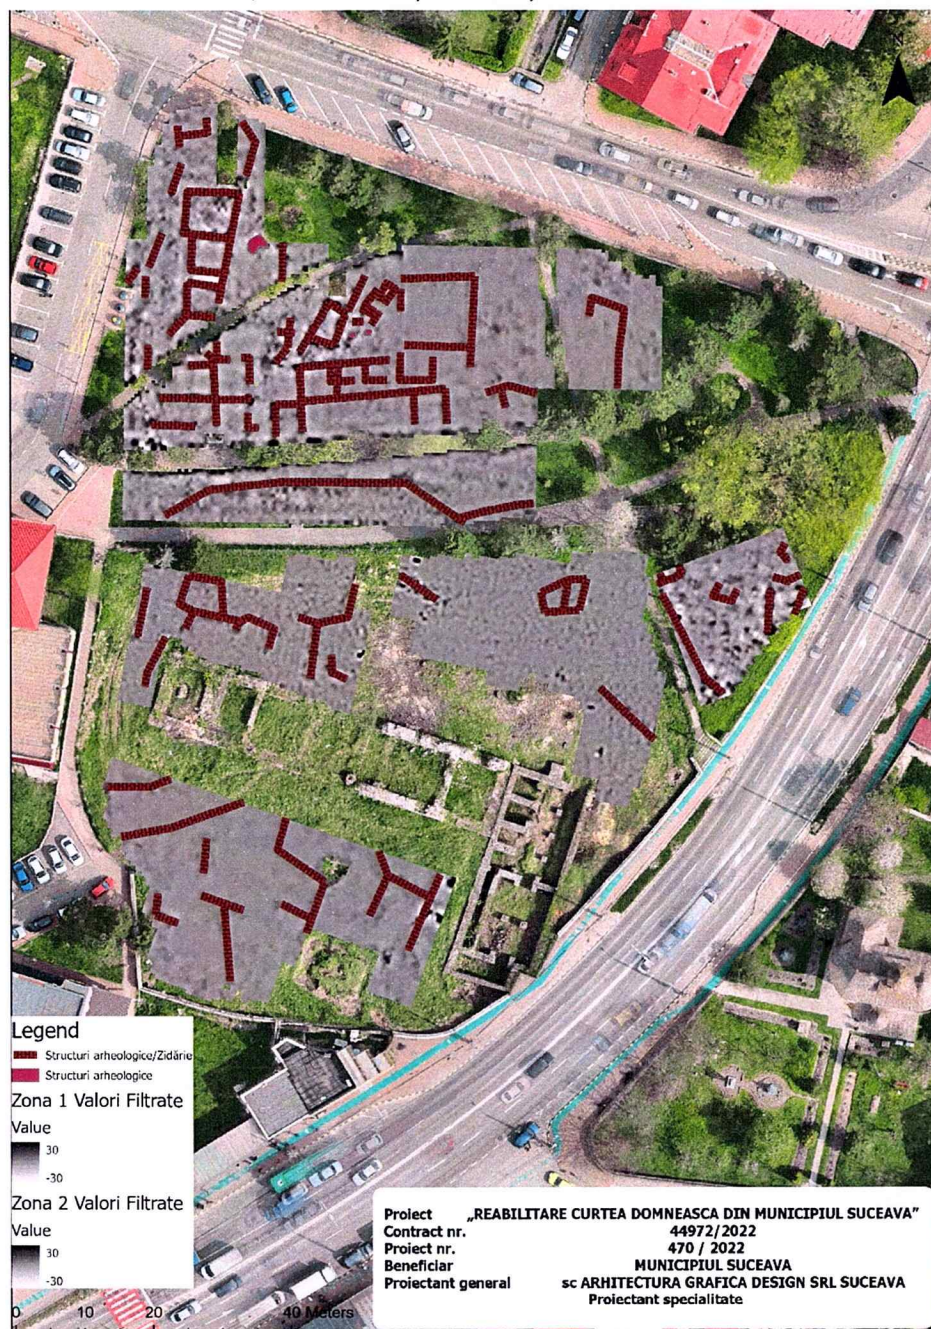
**Structuri arheologice identificate în cadrul scanării geomagnetice**  
(realizate în cadrul Arheoinvest, dr. Andrei Asăndulesei, Univ. Al. I. Cuza, Iași)

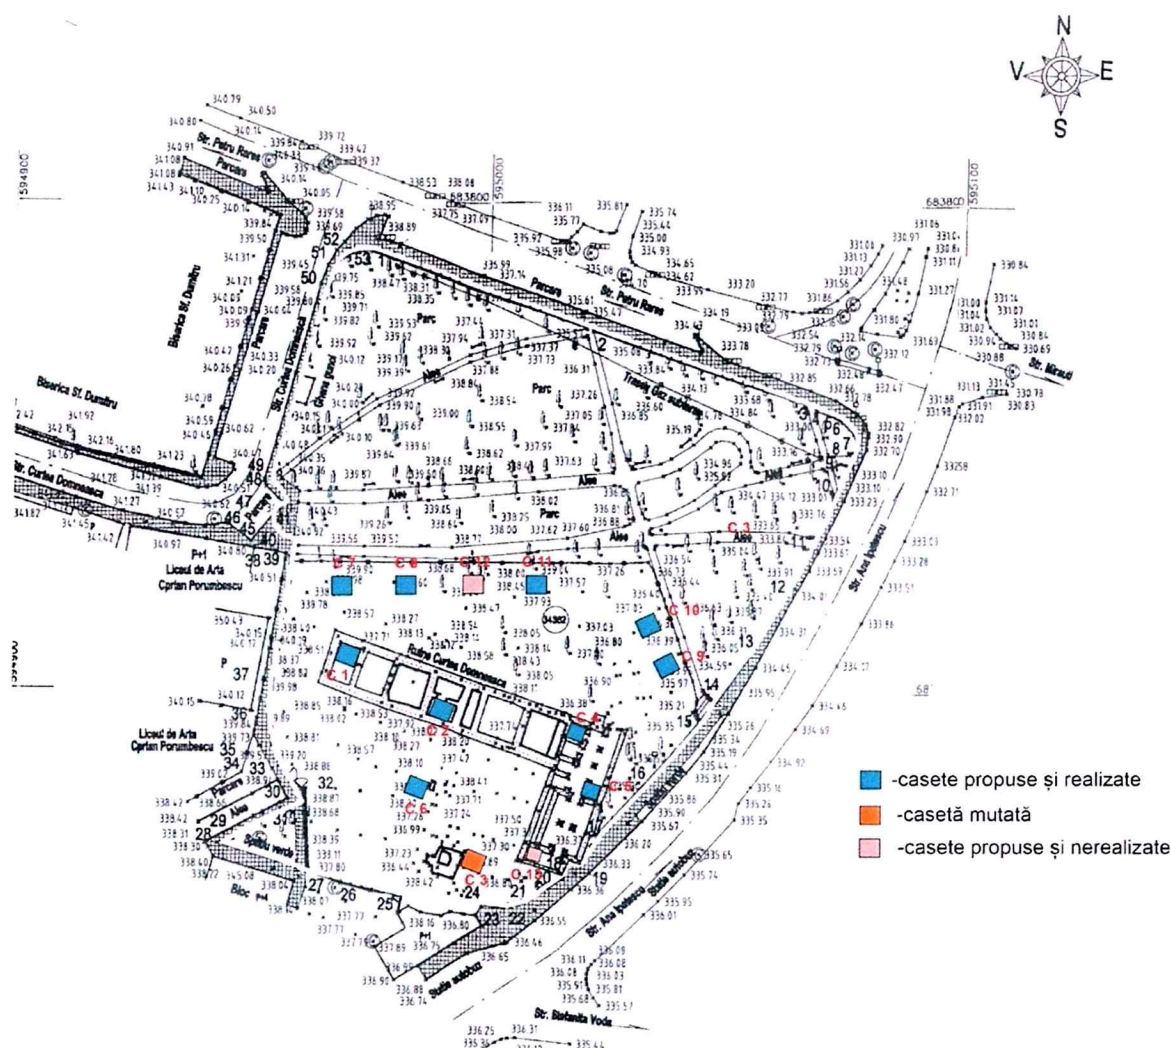
Diagnosticul arheologic de la Curtea Domnească 2023 - poziționarea casetelor

Conform planului de mai sus au fost realizate șase casete în zona ruinelor și a turnului de sud, cu dimensiunile 1,5x1,5 m. Caseta C 3 a fost mutată de la vestul turnului la est pentru că în zona unde se dorea inițial realizarea casei există o vegetație abundentă, care presupune o curățire temeinică, imposibil de realizat cu această ocazie, după cum se poate observa din fotografia de mai jos.

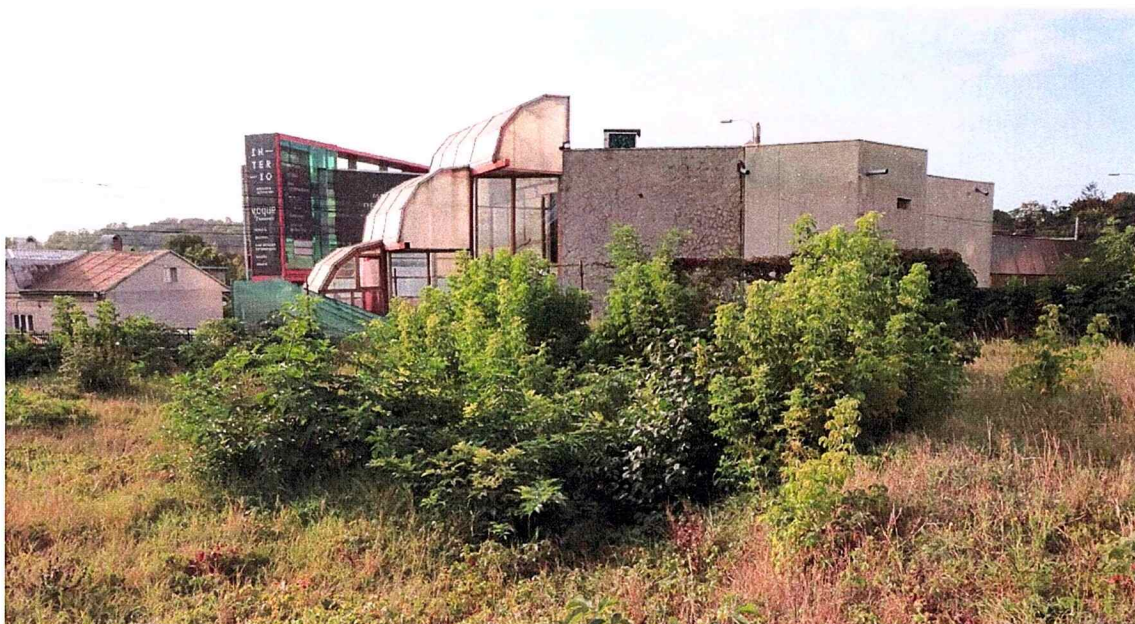
**Curtea Domnească de la Suceava-Turnul de sud acoperit cu vegetație abundentă (caseta C3)**

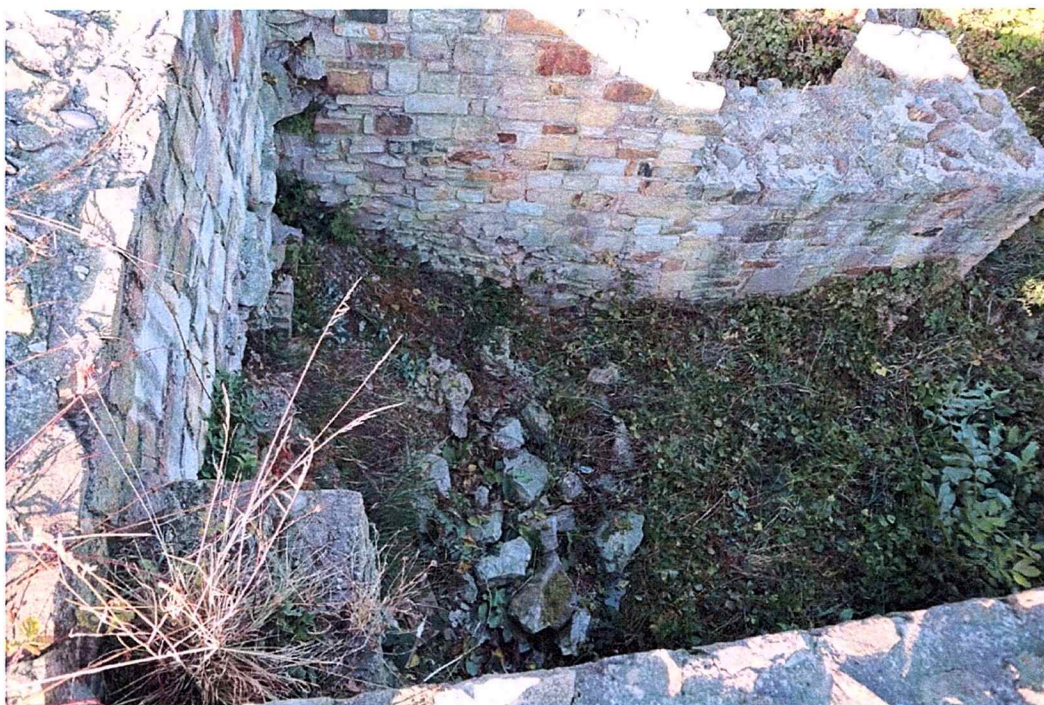
De asemenea caseta propusă pentru colțul de nord-vest al beciurilor, C13 pe plan, nu a putut fi realizată pentru că, după eliminarea vegetației abundente, am putut constata existența în acest colț a unei grămezi foarte mari de pietre, provenind de la restaurarea anterioară, ceea ce ne-a împiedicat să realizăm această ultimă casetă.

**Curtea Domnească de la Suceava-zona pivnițelor, colțul de sud-vest, caseta C 13 (nerealizată)**

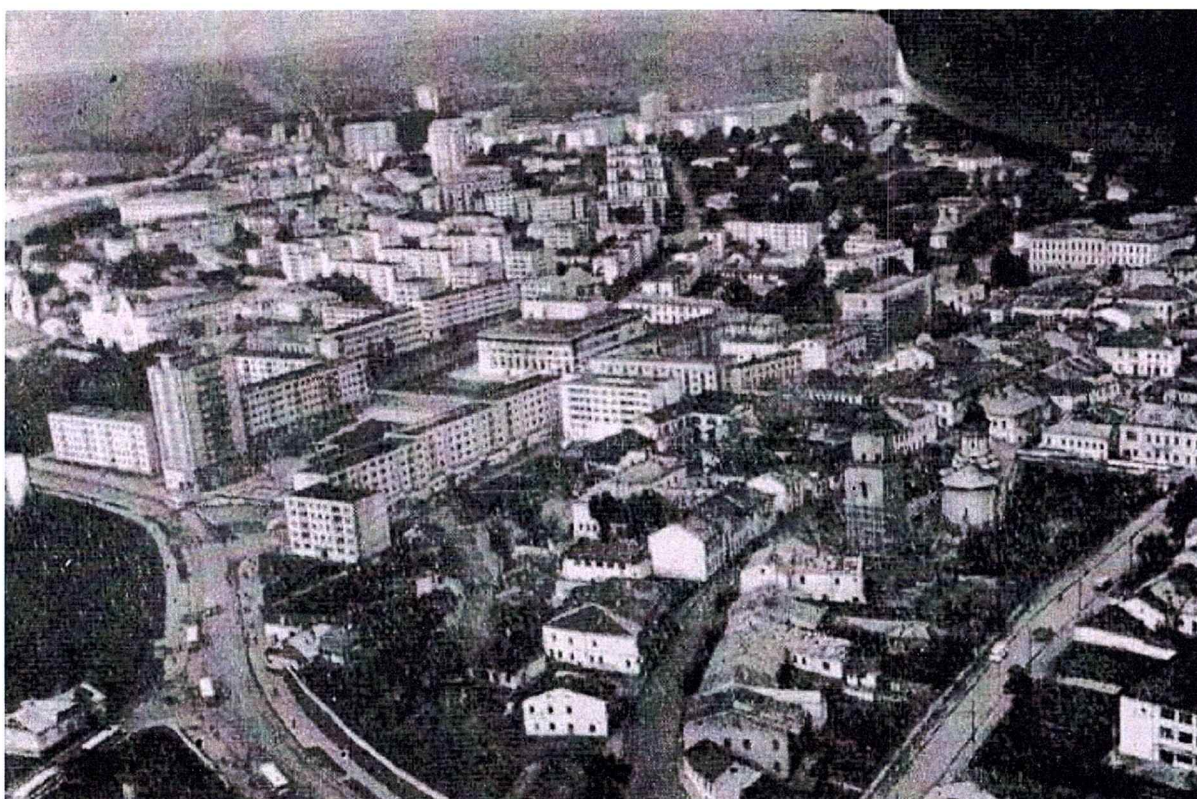
**Drumurile care străbăteau curtea domnească în anii 50-60 ai secolului trecut**

Faptul că în zona propusă de noi nu s-au realizat cercetări anterioare se datorează existenței tocmai acestui drum și amenajărilor adiacente lui care existau în a doua jumătate a secolului XX. Astfel, casele C 7, C 8, C 9, C 10, C 11 au intersectat acest drum. Din acest motiv, am renunțat la realizarea casei C 12, care ar fi avut aceeași situație stratigrafică, afectată definitiv de lucrările edilitare de la sfârșitul secolului XIX și până la mijlocul secolului XX. În plus, ne-am confruntat, din nou, cu o vegetație abundentă care nu putea fi eliminată cu mijloacele noastre.

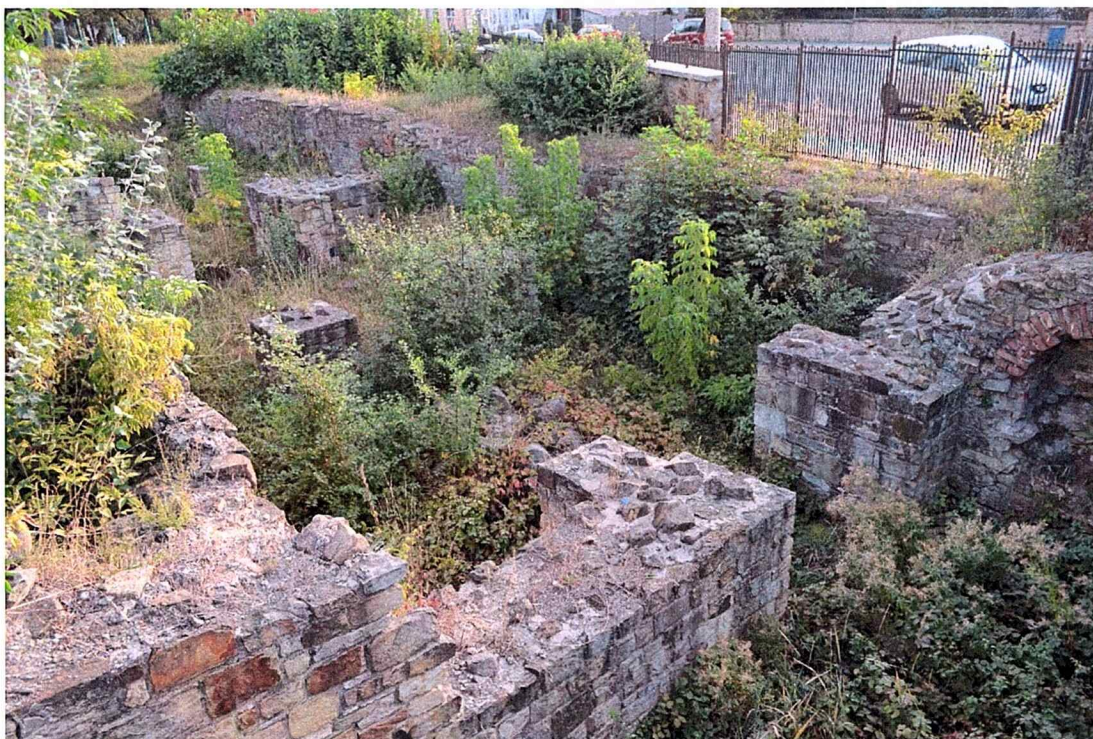
Pivnițele din zona de est a curții domnești și str. Ana Ipătescu din imediata apropiere.

Toate s-au realizat în pământul de umplură provenind de la cercetările arheologice anterioare, din acest motiv nu există o stratigrafie și nici materiale arheologice concludente, ci doar fragmente ceramice de mici dimensiuni, din perioade diverse (sfârșitul secolului XIV-secolul XX). Subliniem însă că aceste case sunt esențiale pentru evaluarea stării de conservare a fundațiilor monumentului ruinat și a celor câteva ziduri care astăzi se mai ridică de la sol. În casele C 1 și C 2 a fost dezvelită fundația originală a tronsonului de zidărie, care a avut mai multe etape de realizare, fapt ușor de observat și din structura zidului care se mai păstrează. O parte din el este realizat prin zidire, având ca decorație brâuri din cărămidă nesmălțuită, iar o altă parte (estică) este turnată și realizată neglijent, dar păstrând o continuitate aparentă la exterior, cu excepția decorației care nu mai apare la acest tronson de zidărie.

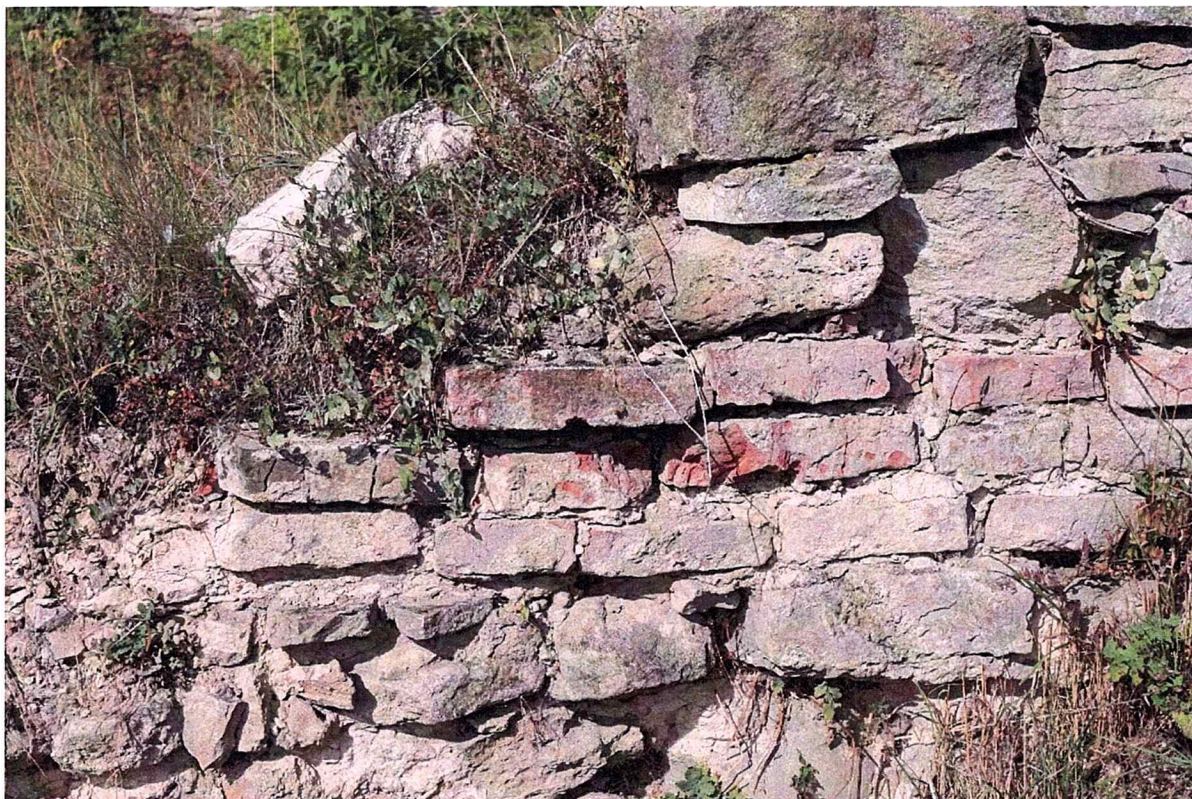
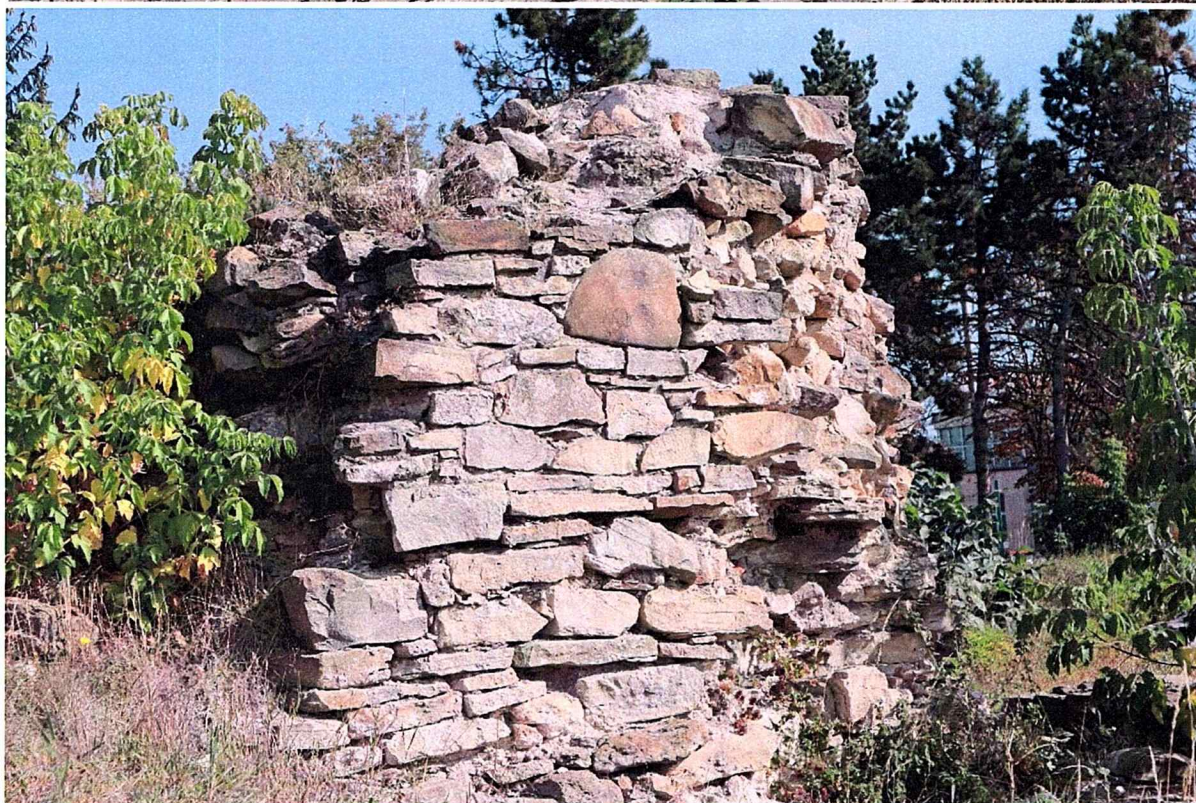
**Tronsoane de zidărie din etape diferite de construcție a curții domnești**

În acest ultim caz, nu excludem o construcție târzie provenind, din secolele XVIII-XIX care a folosit piatră provenind din zidurile ruinate ale curții. Probele de mortar prelevate cu această ocazie pot oferi date interesante și, credem, revelatoare.

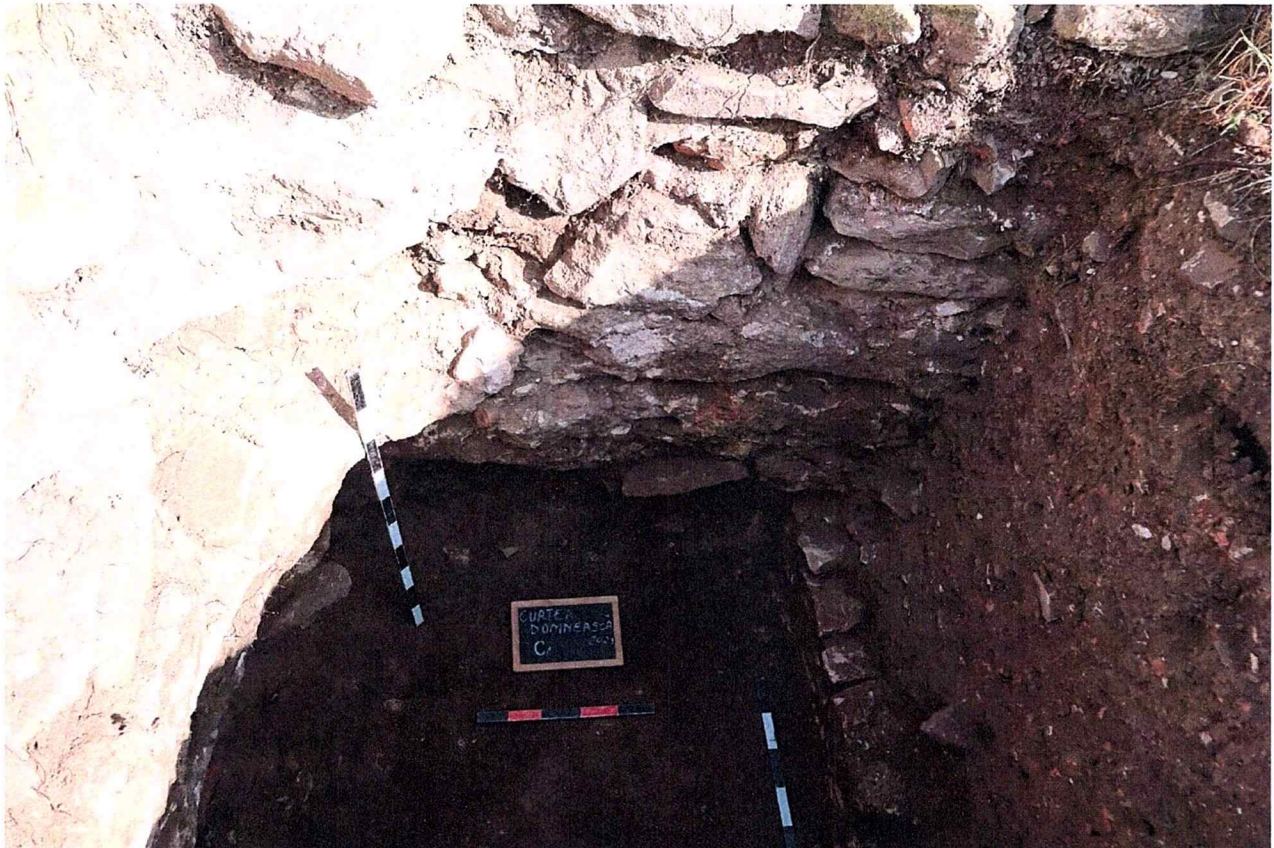
Talpa fundației a apărut la C1 la  $-1,00$  m, iar la C 2 la  $-1,35$  m, față de actualul nivel de călcare. În caseta C 1 a fost surprinsă și locuința L 4, cunoscută din precedentele cercetări

arheologice, dar și un tronson de zidărie pe latura de est, la o adâncime de -1,00 m care coincide cu talpa fundației de pe latura de nord (tronsonul de zidărie atribuit lui Ștefan cel Mare). Această zidărie, îngrijit lucrată, din piatră fățuită, aparține locuinței L 4, cunoscută din cercetările anterioare. Faptul că tronsonul de zidărie al L 4 se termină acolo unde începe fundația zidului atribuit domniei lui Ștefan cel Mare, arată că această locuință a fost demantelată pentru a se realiza acest tronson.

**Curtea Domnească de la Suceava 2023-caseta C1 cu talpa fundației zidului atribuit domniei lui Ștefan cel Mare și zidul demantelat de pe latura de est a casetei**

În ambele casete, s-a putut constata fundația realizată superficial, turnată, cu mortar de calitate proastă care s-a distrus în timp. Întregul tronson de zidărie are o stare proastă de conservare, cu pietre care se desprind. Fenomen cauzat de factorul climatic, dar și de vegetația abundentă care crește nestingherită. Nu există stratigrafie arheologică, după cum am precizat, întreaga zonă a fost cercetată în campaniile anterioare, fiind prezent doar un pământ de umplură, amestecat cu fragmente de cărămidă și de piatră de mici dimensiuni, provenind, în principal, din dărâmarea caselor moderne și contemporane, dar și din umplutura cercetărilor arheologice anterioare. Aceași situație se repetă și în caseta C 2.

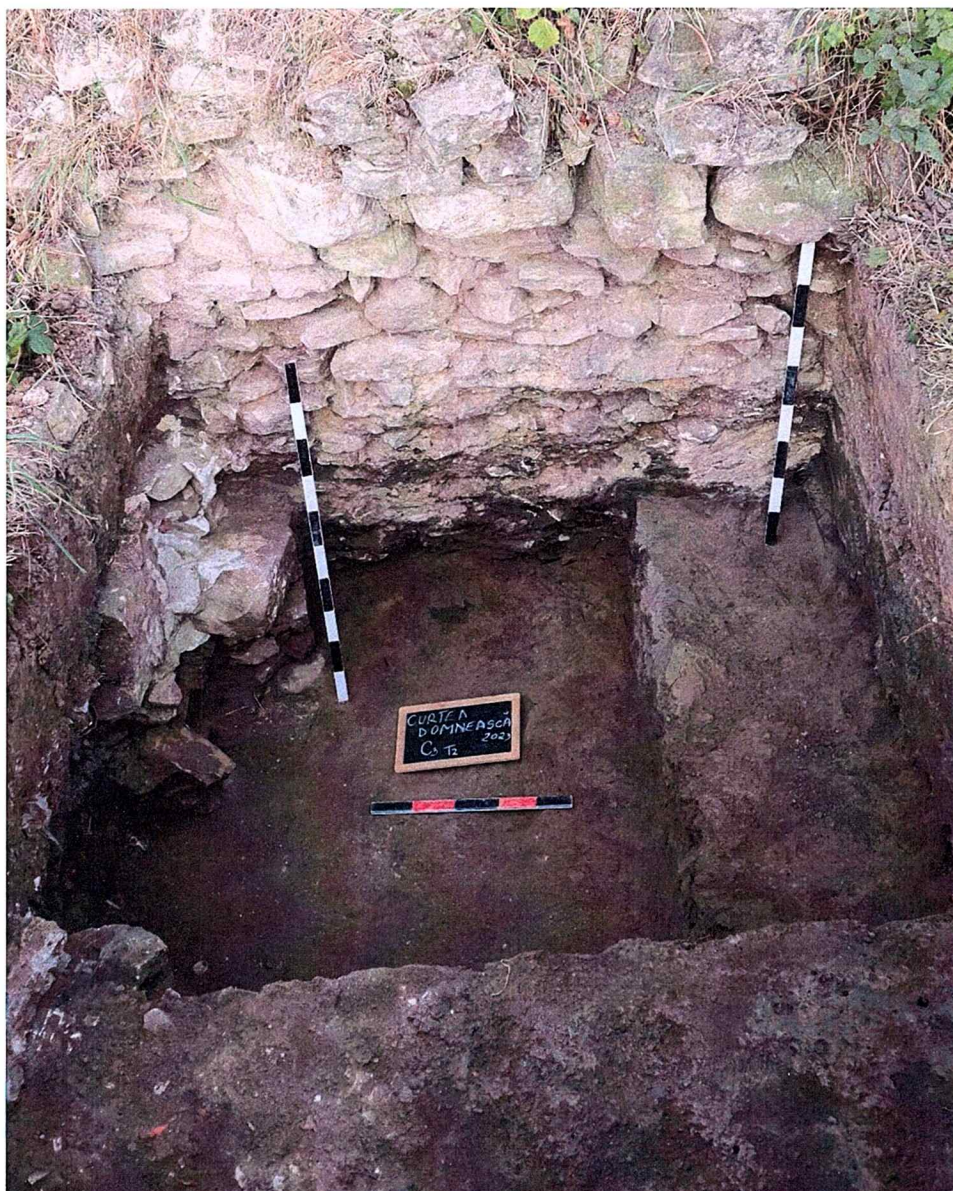
Caseta C 3 s-a realizat pe latura estică a turnului de sud. Precizăm că la curtea domnească există și un turn la est, care în acest moment se găsește, în cea mai mare parte, sub șoseaua din imediata vecinătate. Turnul de sud a fost descoperit în timpul cercetărilor arheologice din anii 1989-1990, dar a căror documentație s-a pierdut. O nouă cercetare la turnul T2 s-a realizat între anii 1999-2000. Singura constatare a fost că cercetarea anterioară s-a făcut de jur împrejurul turnului, distrugându-se toate straturile arheologice. Cu ocazia diagnosticului s-a ajuns la talpa fundației care se găsește la -1,10 m. Alte constatări nu s-au mai putut face, neexistând stratigrafie arheologică, ci strict pământ de umplură contemporan. Totuși, s-a putut observa calitatea foarte

bună a zidăriei și liantului folosit, atât la fundație, cât și la cele câteva asize din elevație care se mai păstrează.

**Curtea Domnească de la Suceava-turnul T 2, caseta 3 cu talpa fundației**

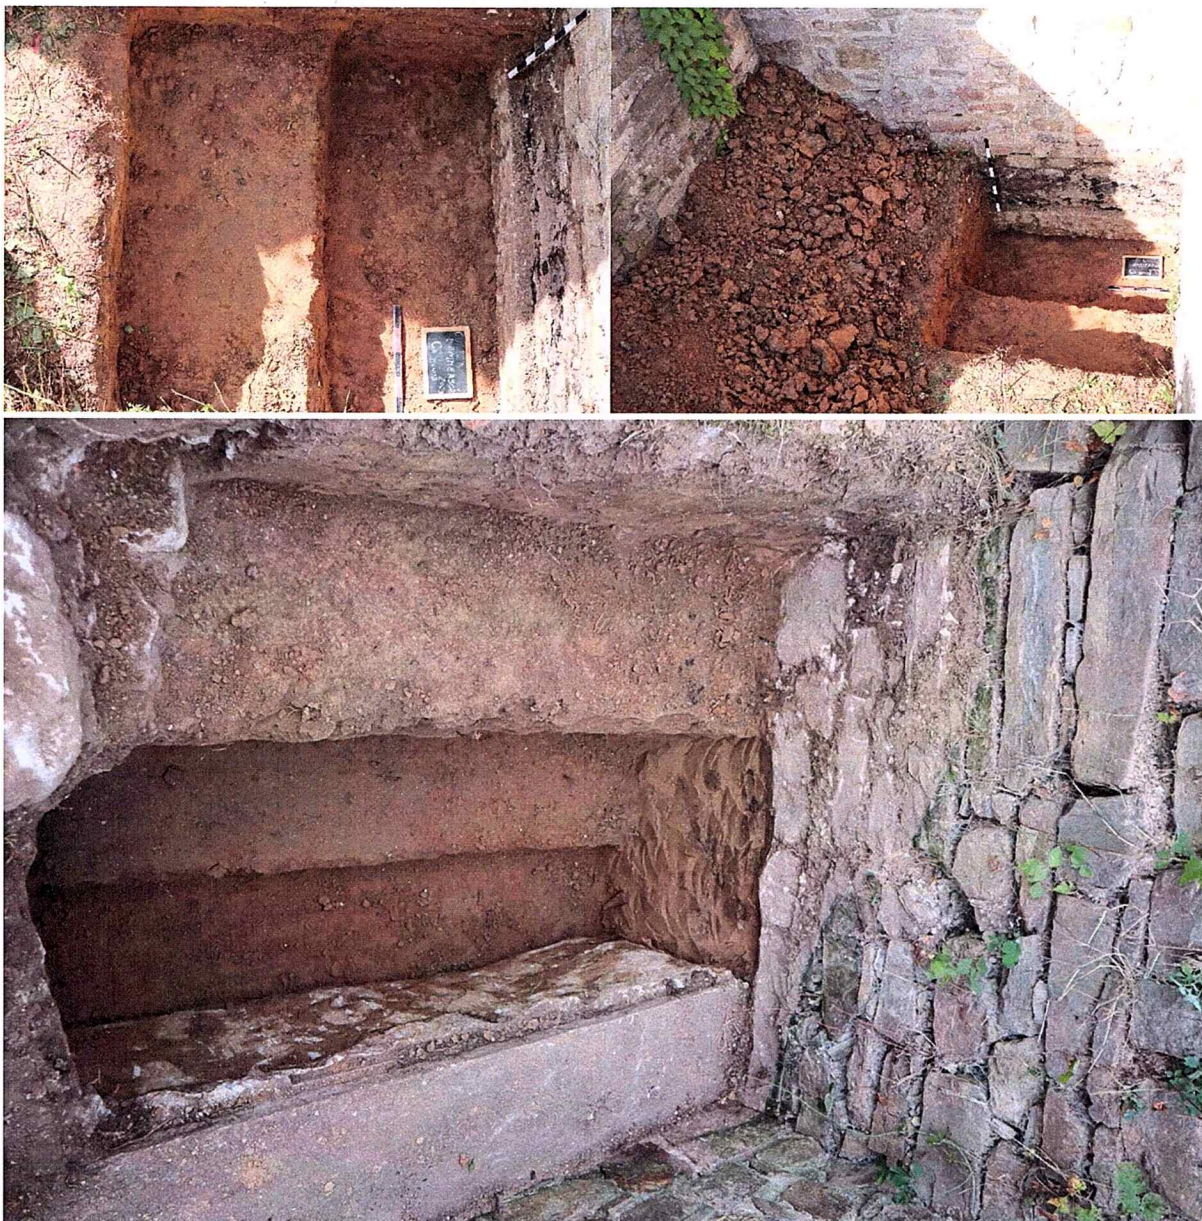
Pentru ambele casete nu a fost surprins decât lutul galben, fără nici un fel de stratigrafie arheologică, ambele casete surprinzând strict opera de restaurare din anii 1970-1980, când a fost propus și traseul zidăriei. În ambele casete există subzidiri cu beton. Talpa fundației în caseta C 4 a apărut la -3,03 m față de actualul nivel de călcare, (cota 0, pragul curții domnești) pe peretele vestic se găsește o hidroizolație din carton asfaltat, iar fundația este protejată cu beton cu o grosime de 0,40 m, aparținând restaurării realizată între anii 2000-2005. În caseta C 5, talpa fundației se găsește la -2,60 m față de actualul nivel de călcare (cota 0, pragul curții domnești). Faptul că zidul reconstruit este poziționat pe toată lungimea lui la șoseaua inters circulată, face ca o bună parte din liant să se fărâmițeze și zidul să se curbeze spre interior, fiind în iminent pericol de prăbușire. Zona pivnițelor este și ea puternic afectată pentru că cea mai mare parte a zidurilor reconstituite

se găsesc în imediata apropiere a străzilor, fundația puțin adâncă se află direct pe solul galben, care împiedică scurgerea apelor pluviale și umezeala accentuată.

**Curtea Domnească de la Suceava-casetele C 4 și C 5-pivnițe**

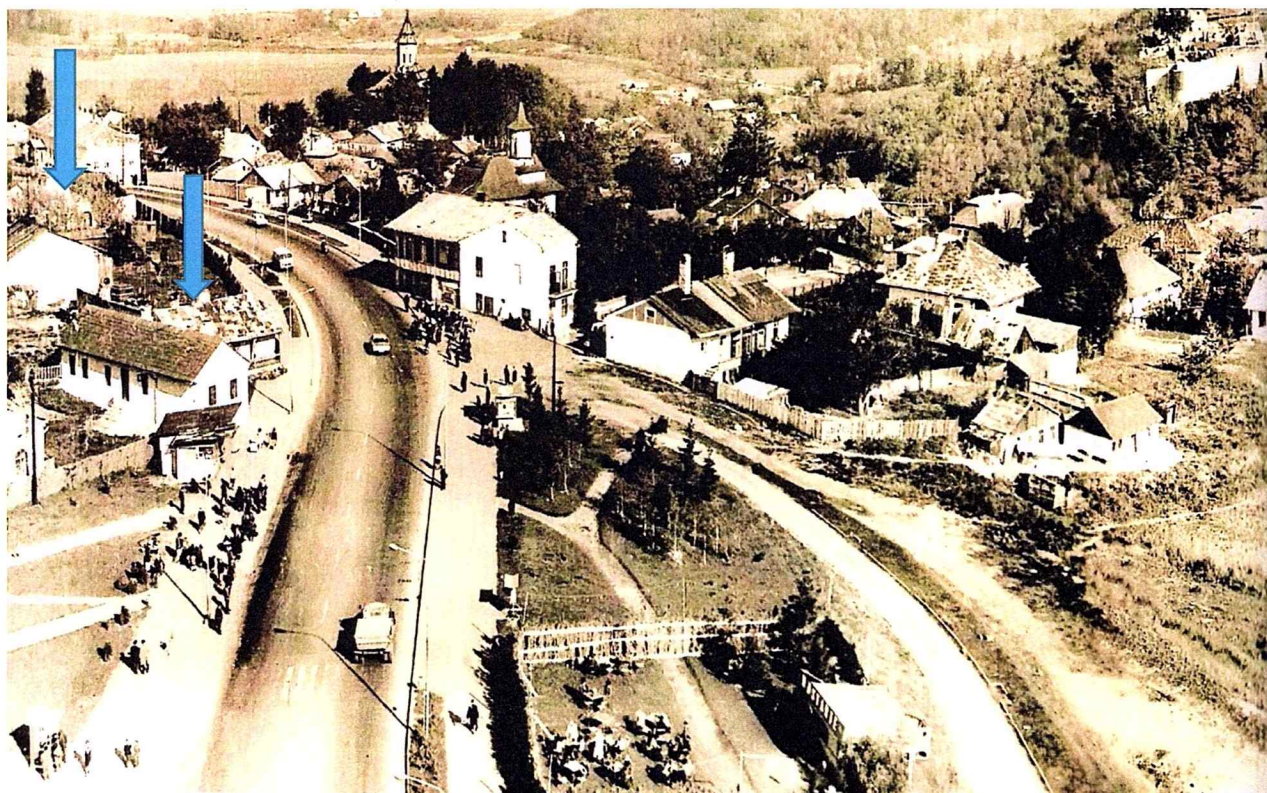
Casetele 7, 8, 9, 10, 11 aflate între 5-10 m distanță de ruine spre nord și est, s-au intersectat cu amenajările moderne și contemporane, straturile medievale fiind complet demantelate de umplutura utilizată pentru amenajarea drumurilor, dar și de existența unei case (casetele 9 și 10), care exista încă în anii de început ai cercetărilor arheologice, din anii 1953-1954.

**Fotografie din prima jumătate a secolului XX, în stânga, la drum, se pot observa casele așezate pe suprafața curții**

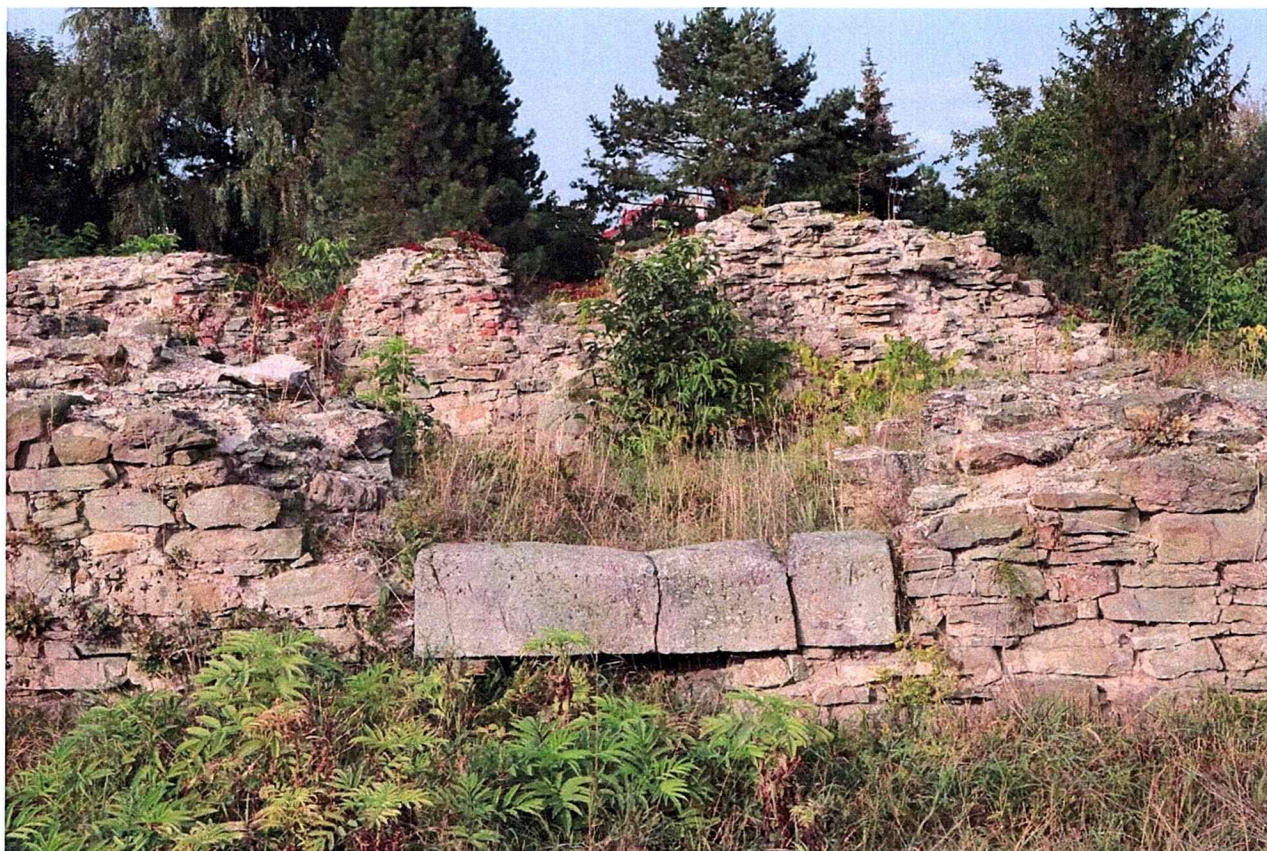
**Pragul unei încăperi a curții domnești care se găsește deja la aproape 0,60 m deasupra solului, dovedind răzuirea puternică a terenului în etapele ulterioare**

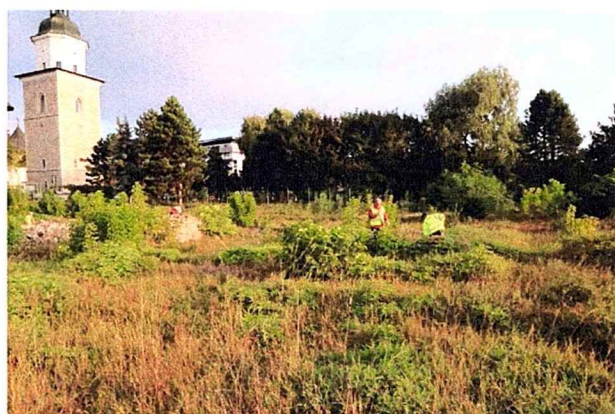
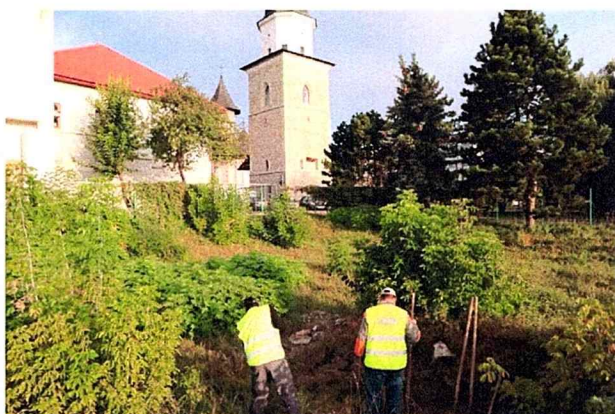
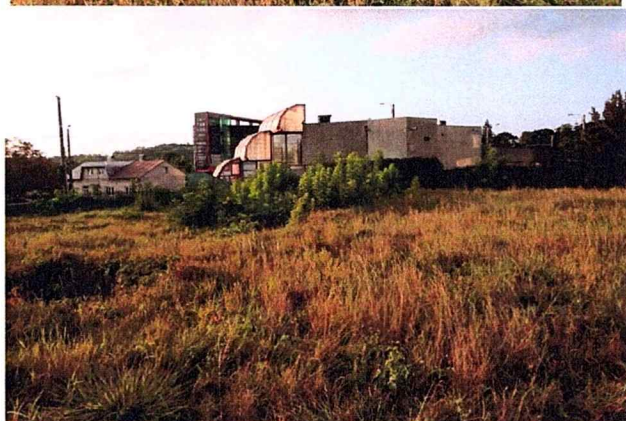
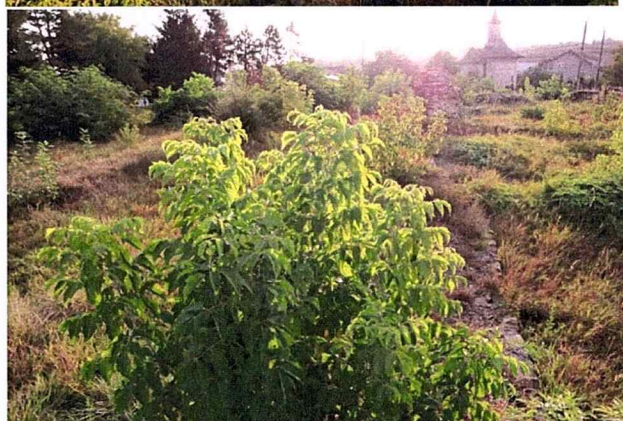
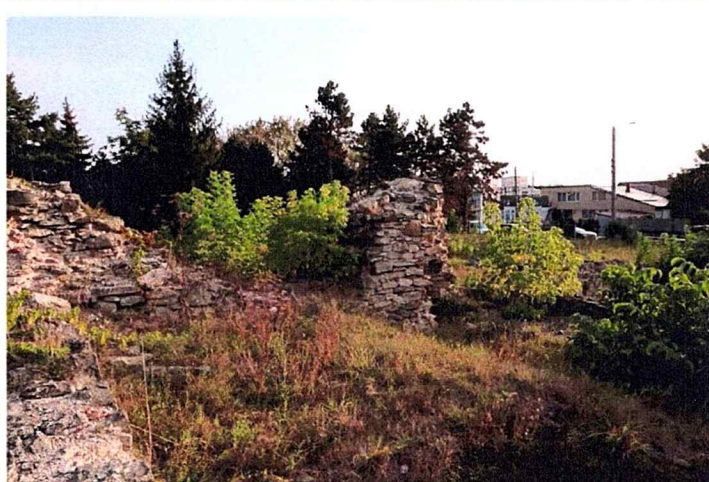
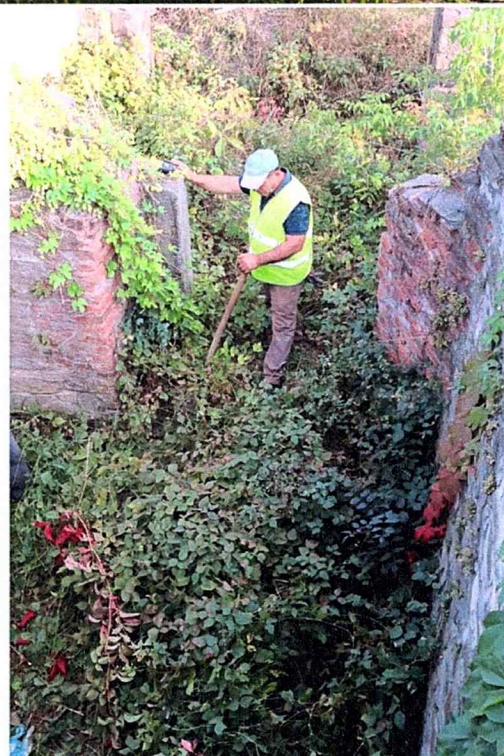
Planșa 1.

Aspectul Curții Domnești de la Suceava, zona îngădită, în momentul începerii cercetărilor arheologice din anul 2023. S-a putut constata existența unei vegetații întinse care a fost curățată pentru realizarea casetelor.

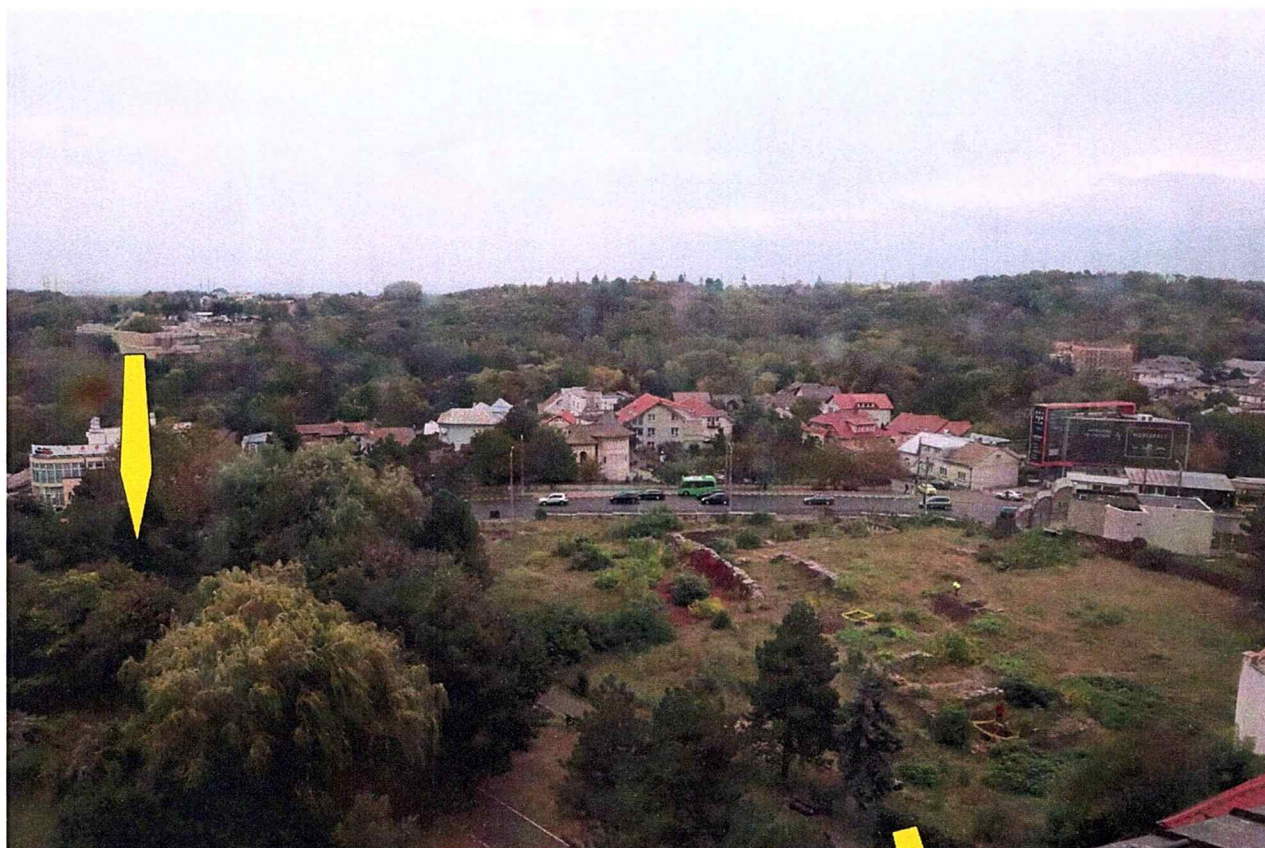
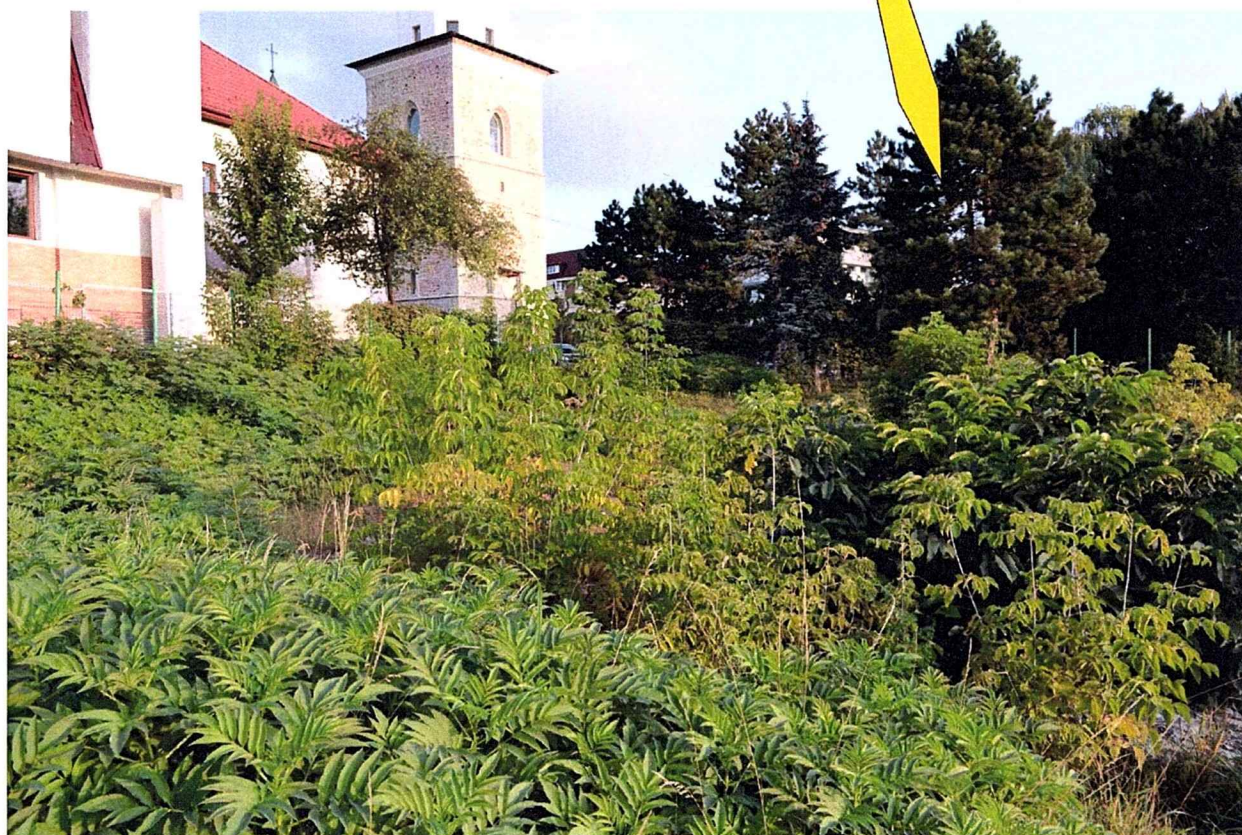
Planșa 2. Marcarea zonei de parc cu vegetația existentă
