Proiect **Servicii de prospectare stiintifica si arheologica pentru proiectul  
„REABILITARE CURTEA DOMNEASCA DIN MUNICIPIUL SUCEAVA”**

**Raport de diagnostic arheologic  
Curtea Domnească de la Suceava (ruine), jud. Suceava**

# **Raport de diagnostic arheologic**

## **Curtea Domnească de la Suceava (ruine), jud. Suceava**

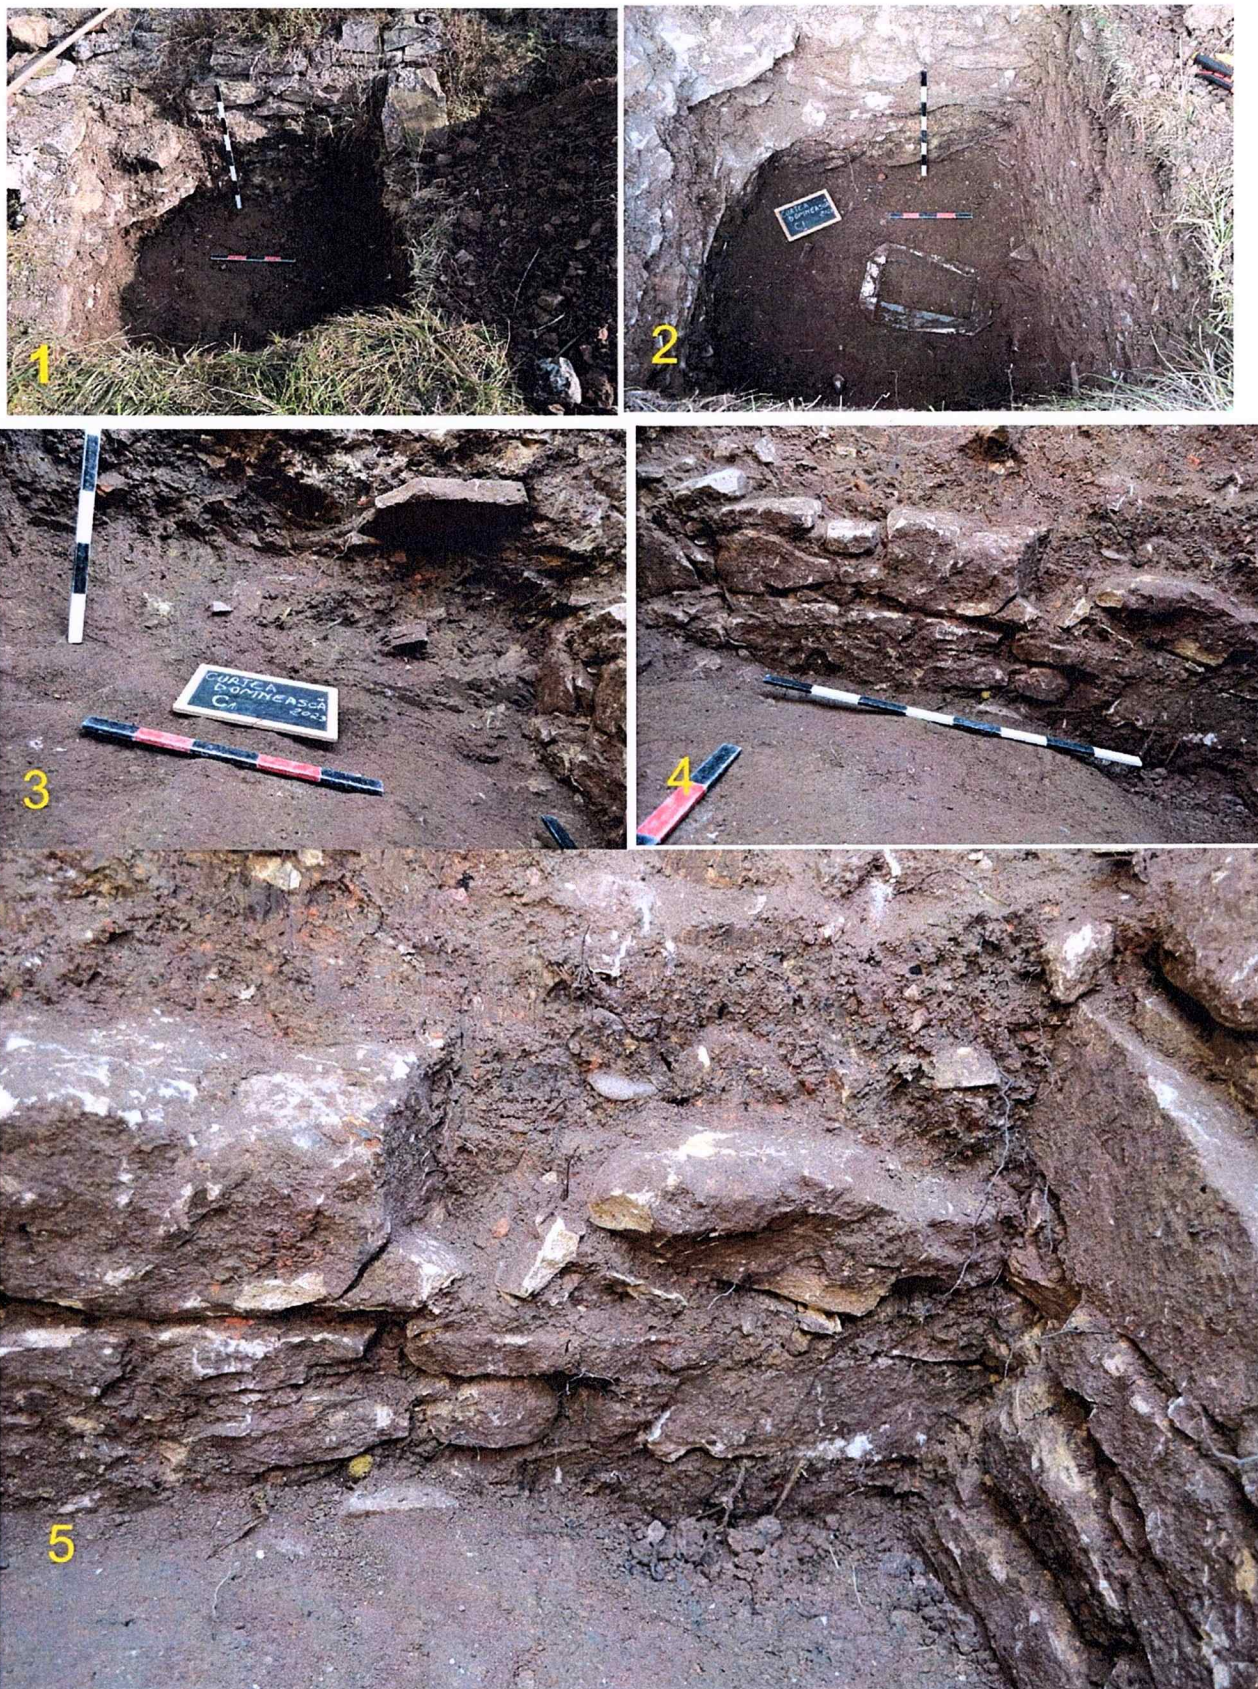
Planșa 3 1-2 - pământ de umputură în zona fundațiilor;  
 3 -talpa fundației tronsonului atribuit domniei lui Ștefan cel Mare  
 4 - fundația locuinței L 4 (demantelată pentru ridicarea tronsonului de zidărie al curții)  
 5 - talpa fundației tronsonul de zidărie atribuit lui Ștefan cel mare și relația cu locuința L 4

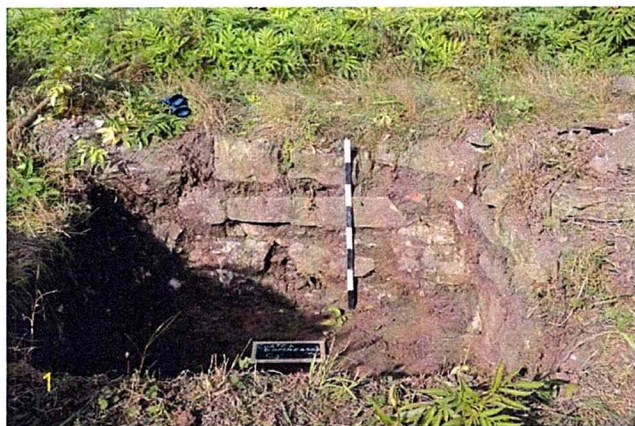
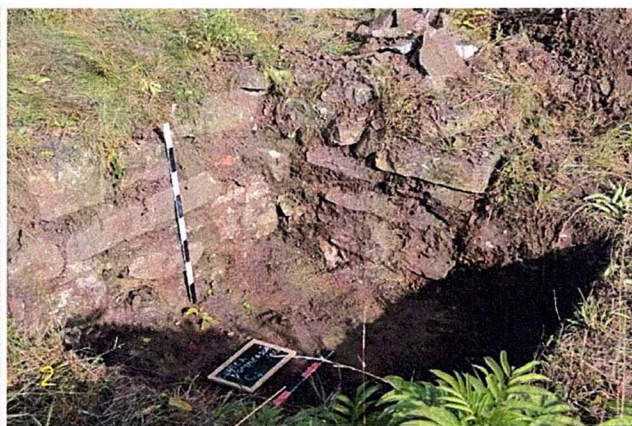
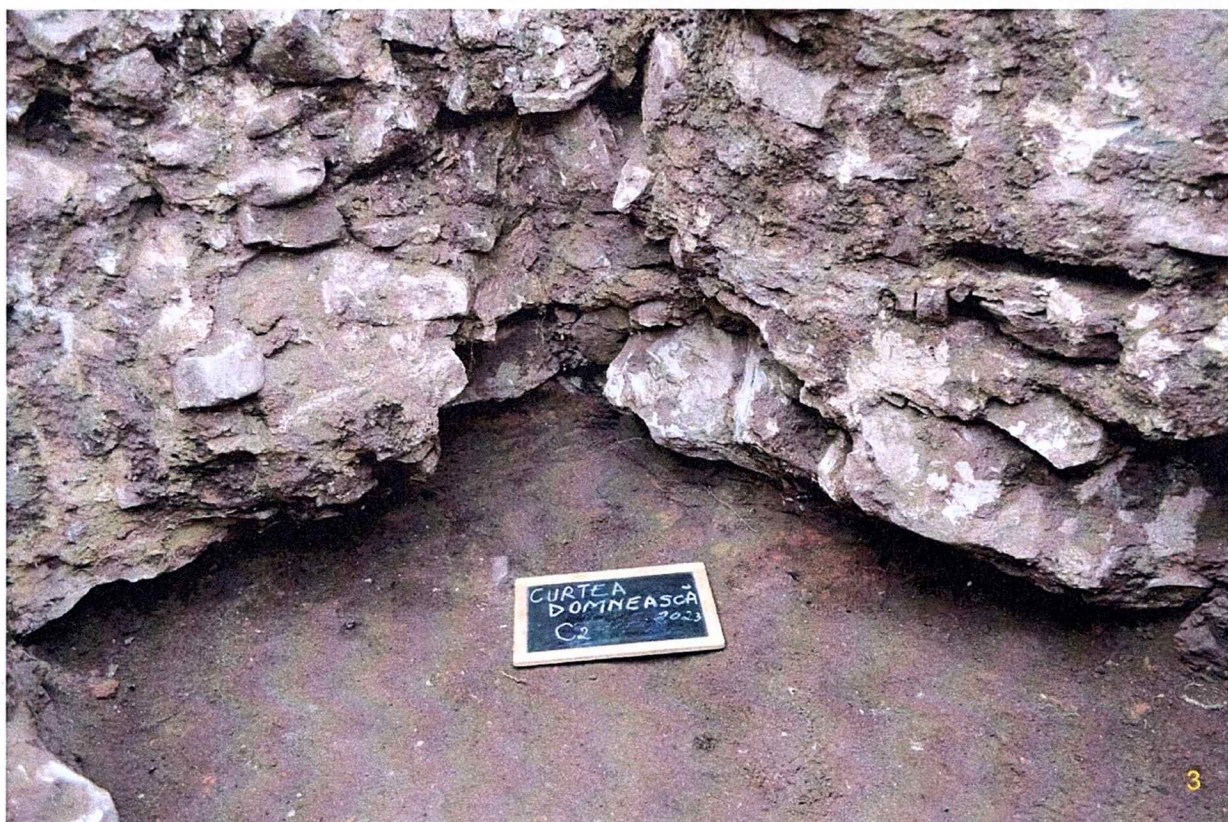
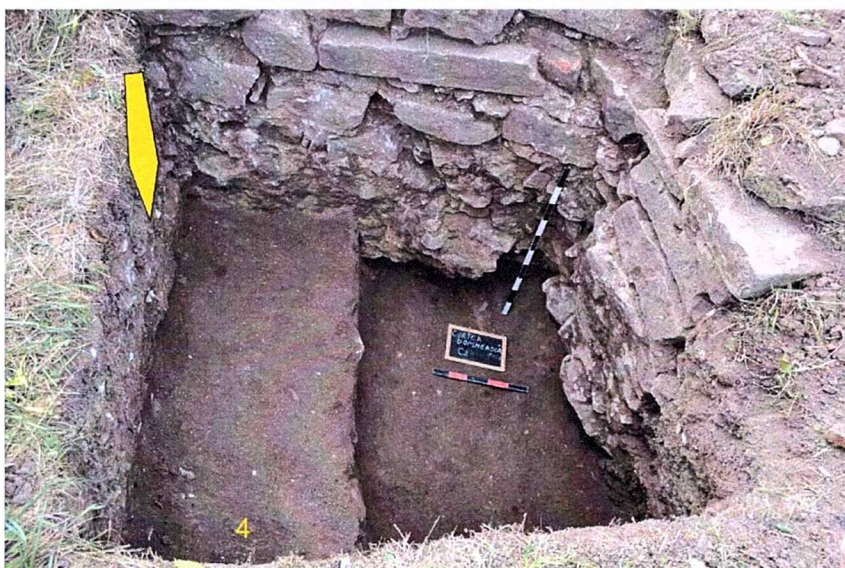
Planșa 4 caseta C 2  
1-2 aspectul zidăriei din  
încăperea 4  
3-4 talpa fundației celor  
două tronsoane de zidărie  
existente în încăperea 4

Cu săgeată este marcat  
profilul sudic în care se  
observă doar pământul de  
umplură rezultat în urma  
cercetărilor arheologice  
anterioare

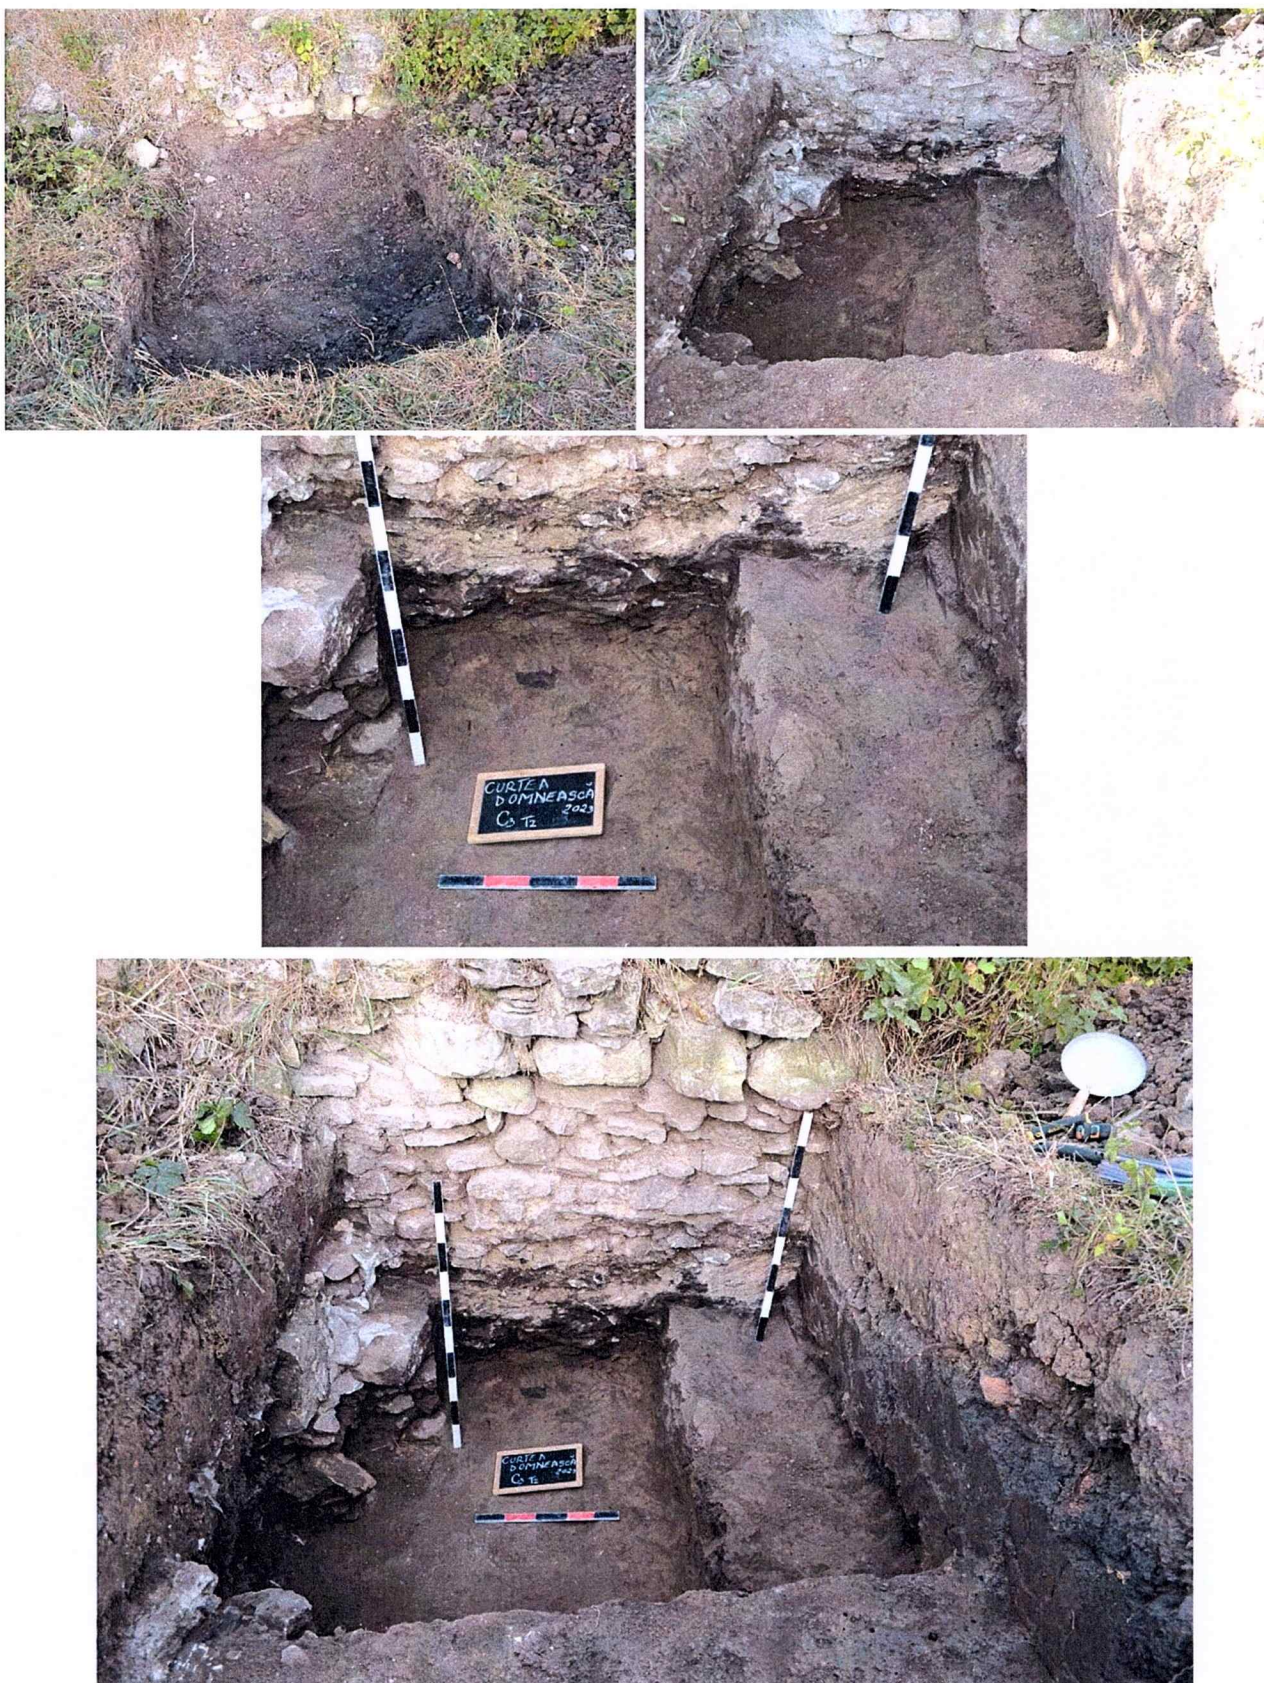
Planșa 5 Caseta 3 Turnul T2  
 etape de realizare pentru caseta C 3 - se observă zidăria de bună calitate pentru turn, lipit de turn se găsește un tronson de zidărie provenind de la o construcție modernă

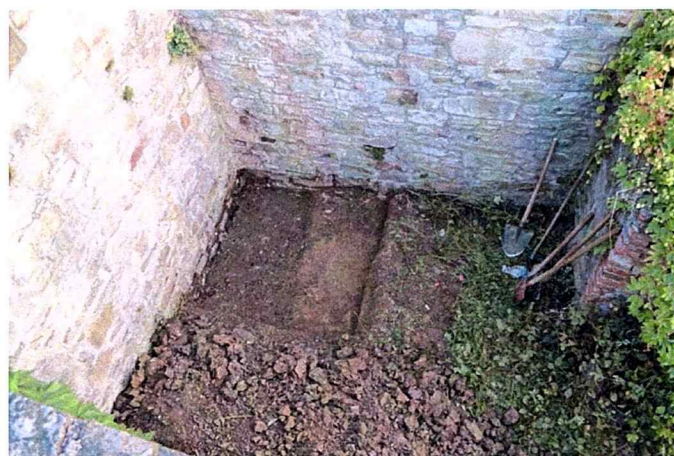
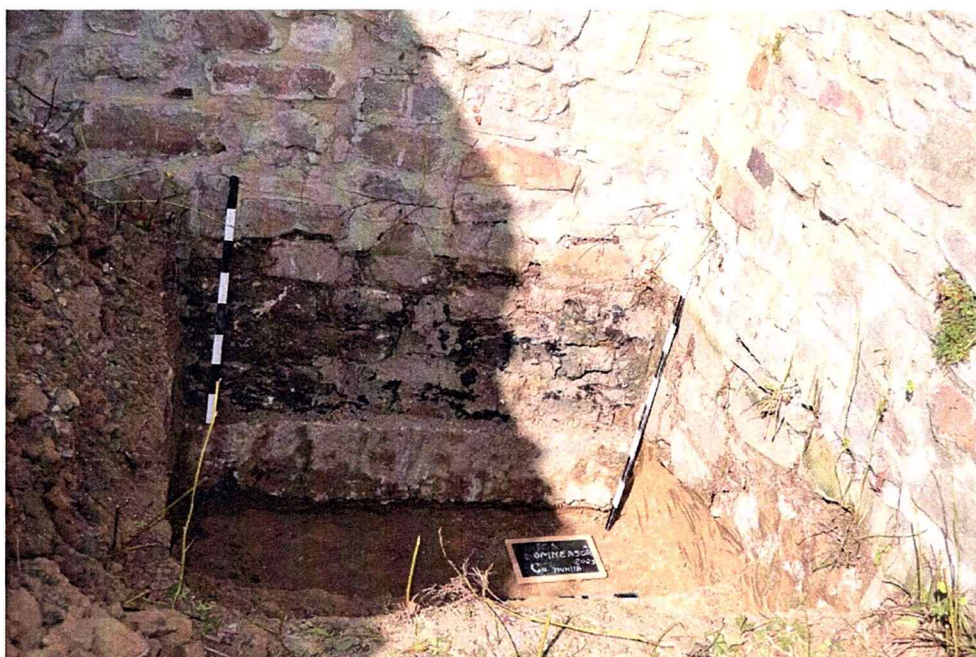
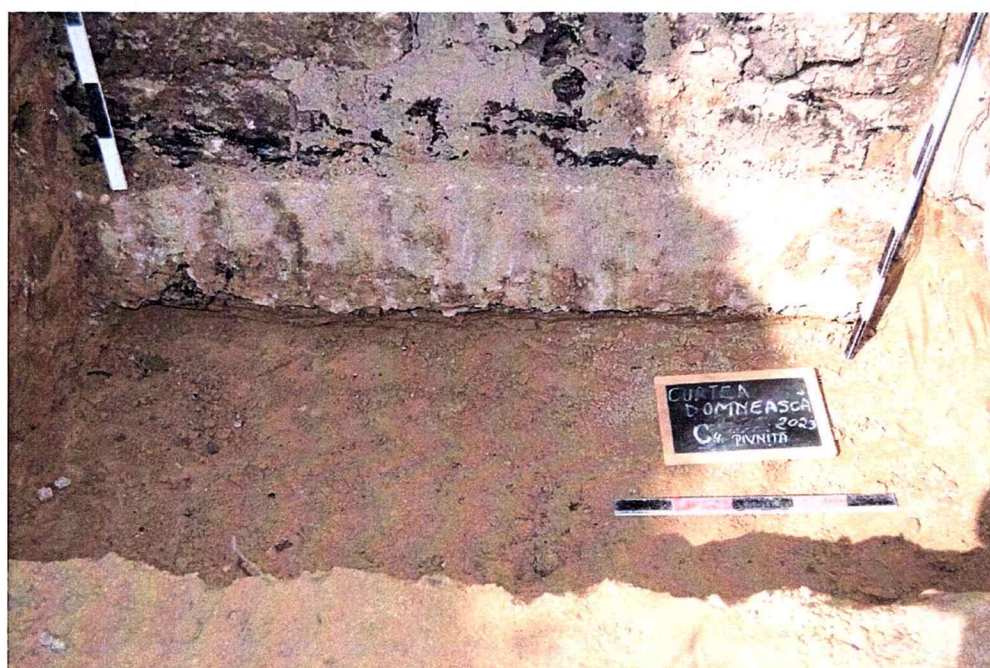
Planșa 6 Caseta C 4 pivniță, colțul de nord-vest  
 -se poate observa că zidul este în întregime o operă de restaurare

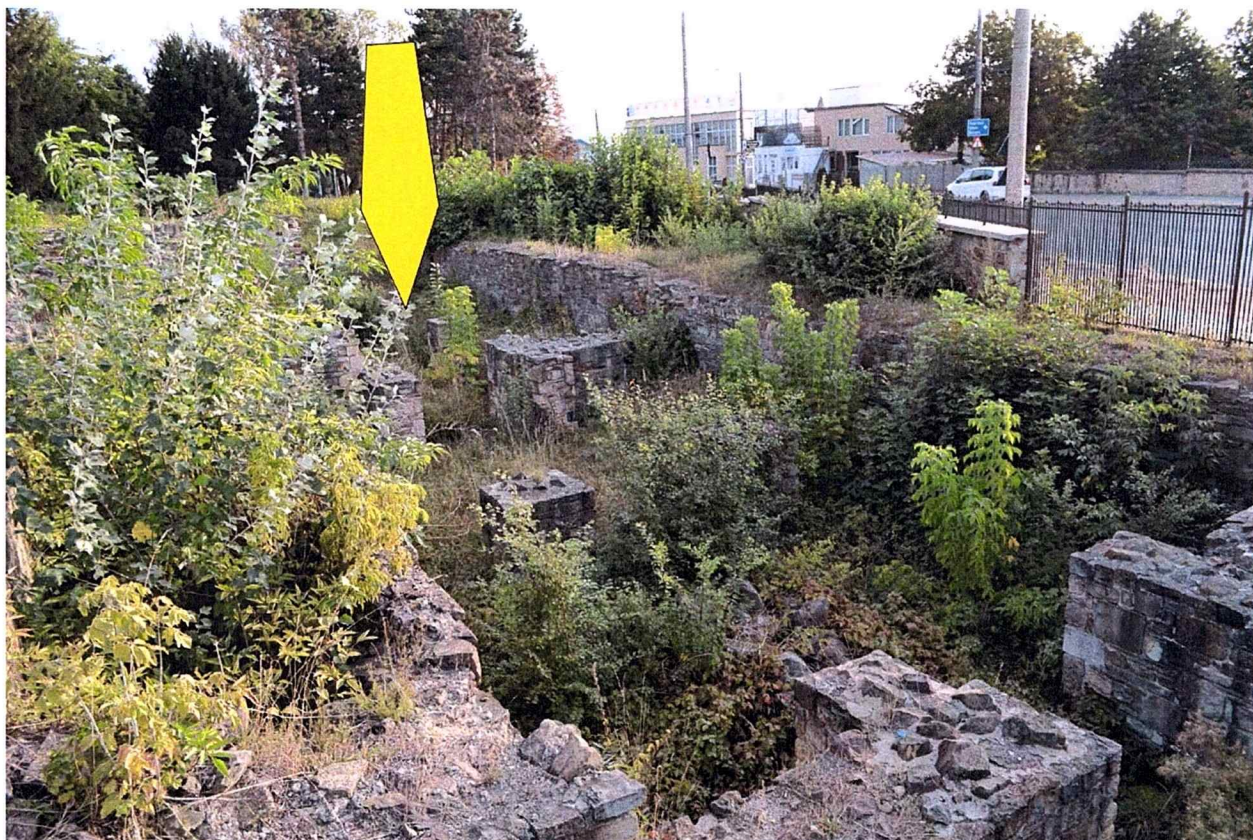
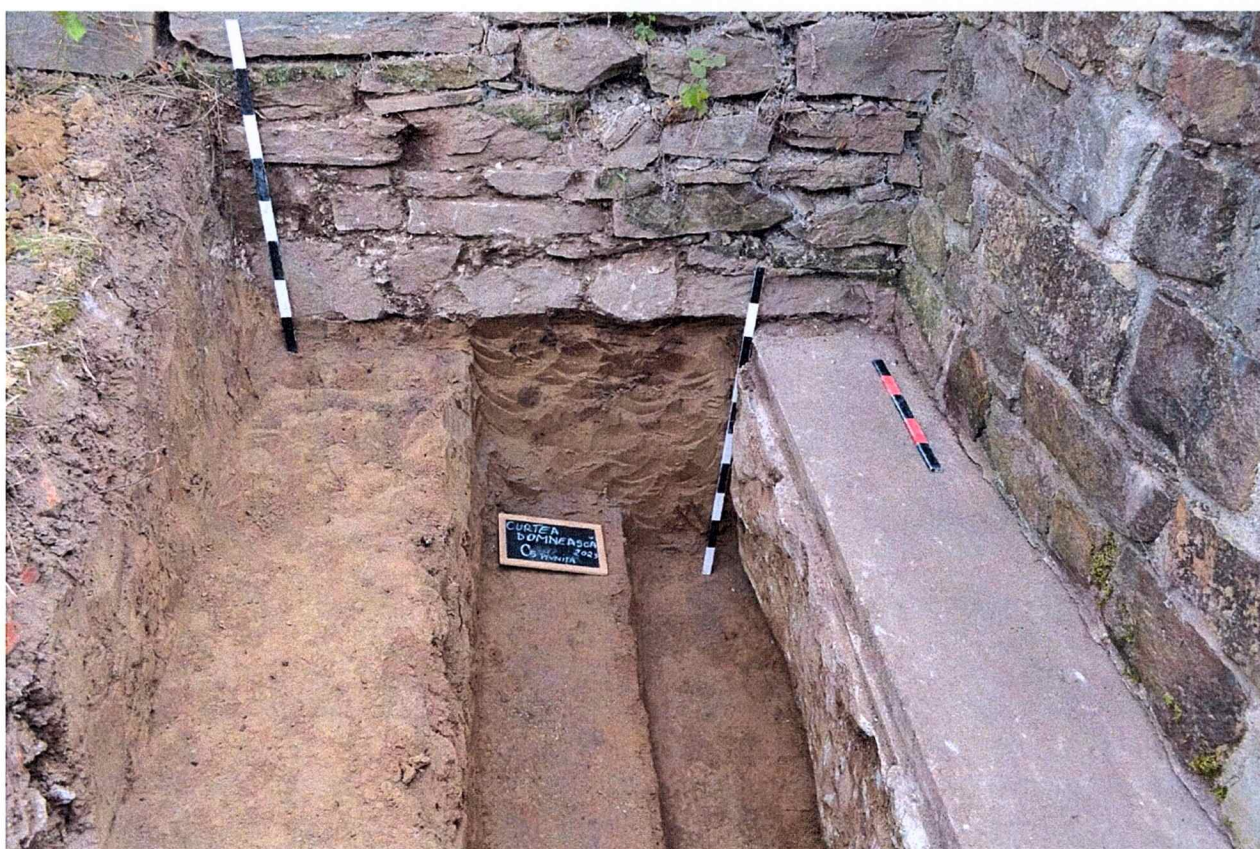
Planșa 7 Caseta C 5 pivniță  
se poate observa că întregul zid este operă de restaurare cu protecție suplimentară prin pinden de beton

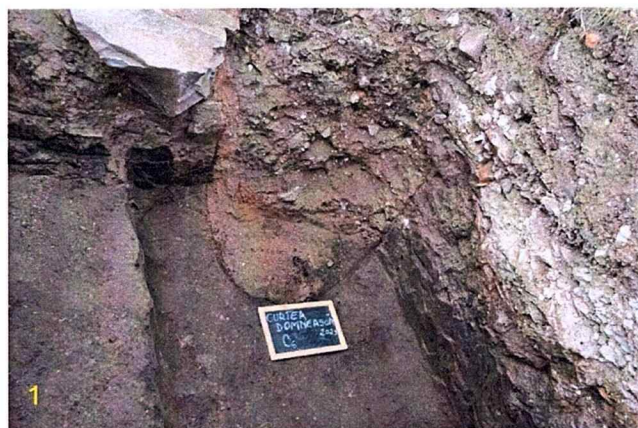
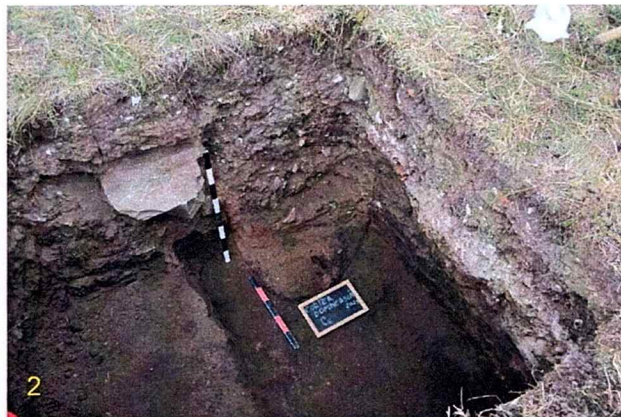
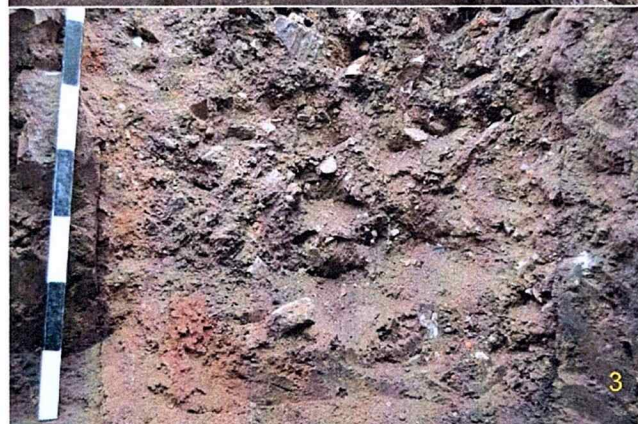
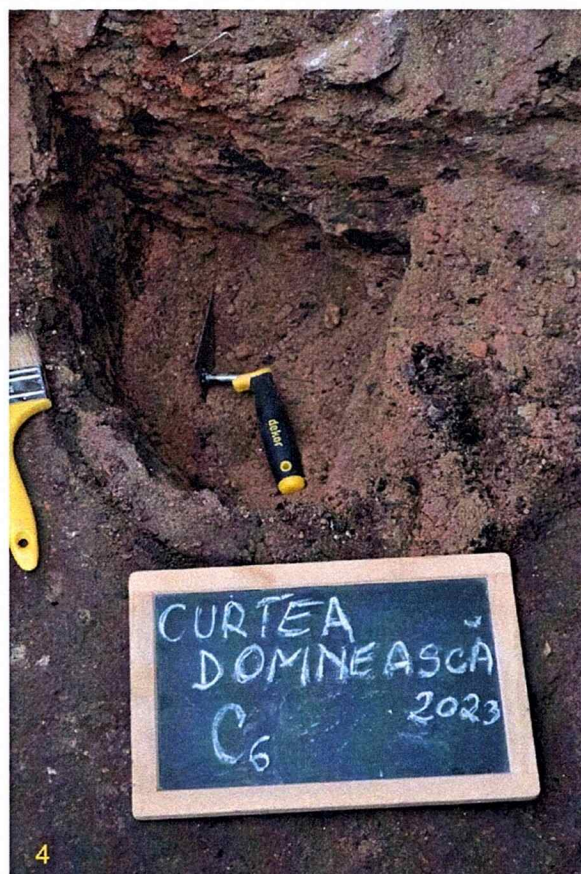
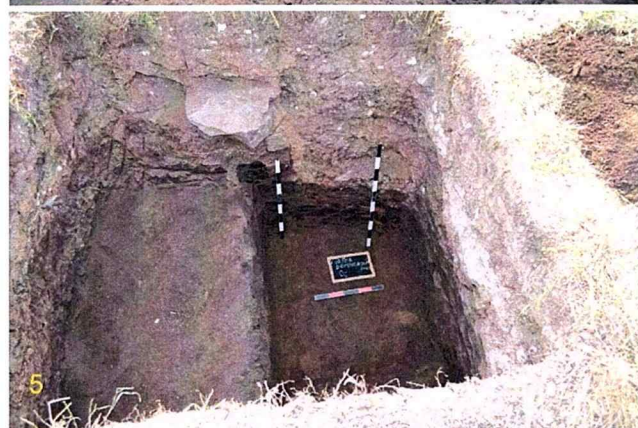
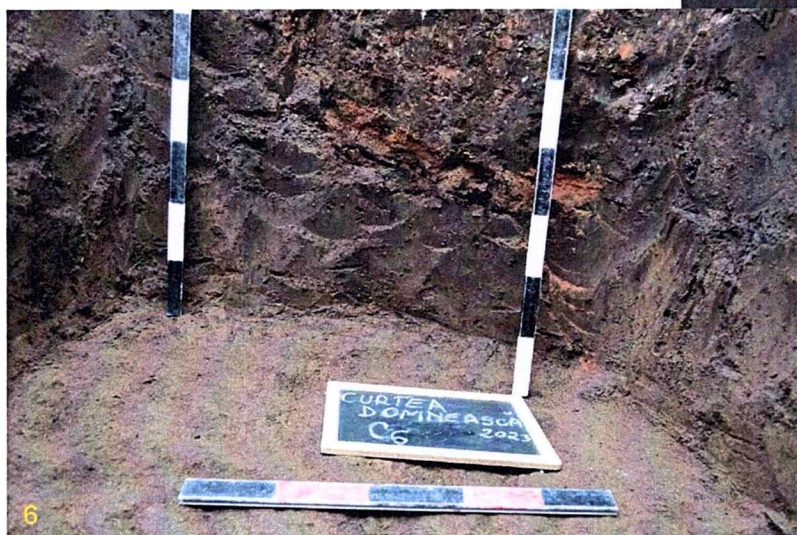
Caseta C 6 s-a realizat la o distanță de patru metri perpendicular pe zidul atribuit domniei lui Ștefan cel Mare și pe aceeași direcție cu caseta C 2. După înlăturarea stratului vegetal, următorul este reprezentat de o umplutură contemporană care conține piatră și cărămidă sfărâmată, până la adâncimea de -0,58 m. După epuizarea acestei umpluturi a fost surprins un colț de la o locuință (?) de la care proveneau așchii de lemn carbonizat și chirpic, în colțul de sud vest al casetei. Acest complex a mai fost documentat cu ocazia cercetărilor din anul 2003, fiind marcat cu denumirea C 8. Umplutura acestui complex este răvășită de săparea fundațiilor pentru o casă modernă care s-a ridicat aici și care l-a distrus bună parte. Lipsa materialelor nu ne permite datarea complexului medieval, dar este important de semnalat că aici este singura zonă în care acest strat medieval a mai putut fi surprins. În plus, la -1,30 m a mai fost surprins un strat de arsură, fără materiale arheologice. La -1,80 m a apărut stratul de steril arheologic.

Planșa 8 Caseta C 6  
Această casetă este singura în care  
a putu fi observat stratul medieval,  
cu câteva lentile de arsură (1,2,4,6),  
cu toate că este puternic deranjat  
de intervenții moderne după cum se  
poate observa din profilele de vest și  
sud (5)

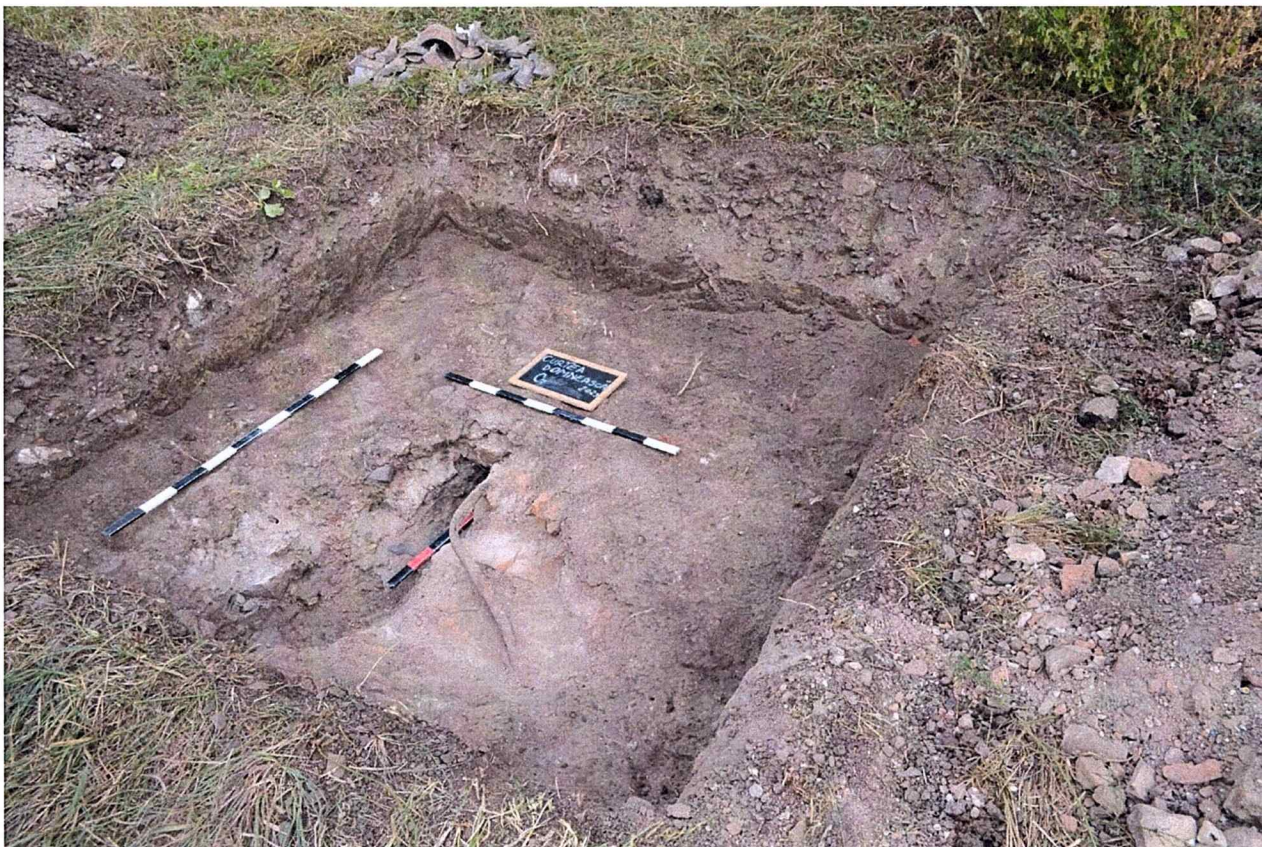
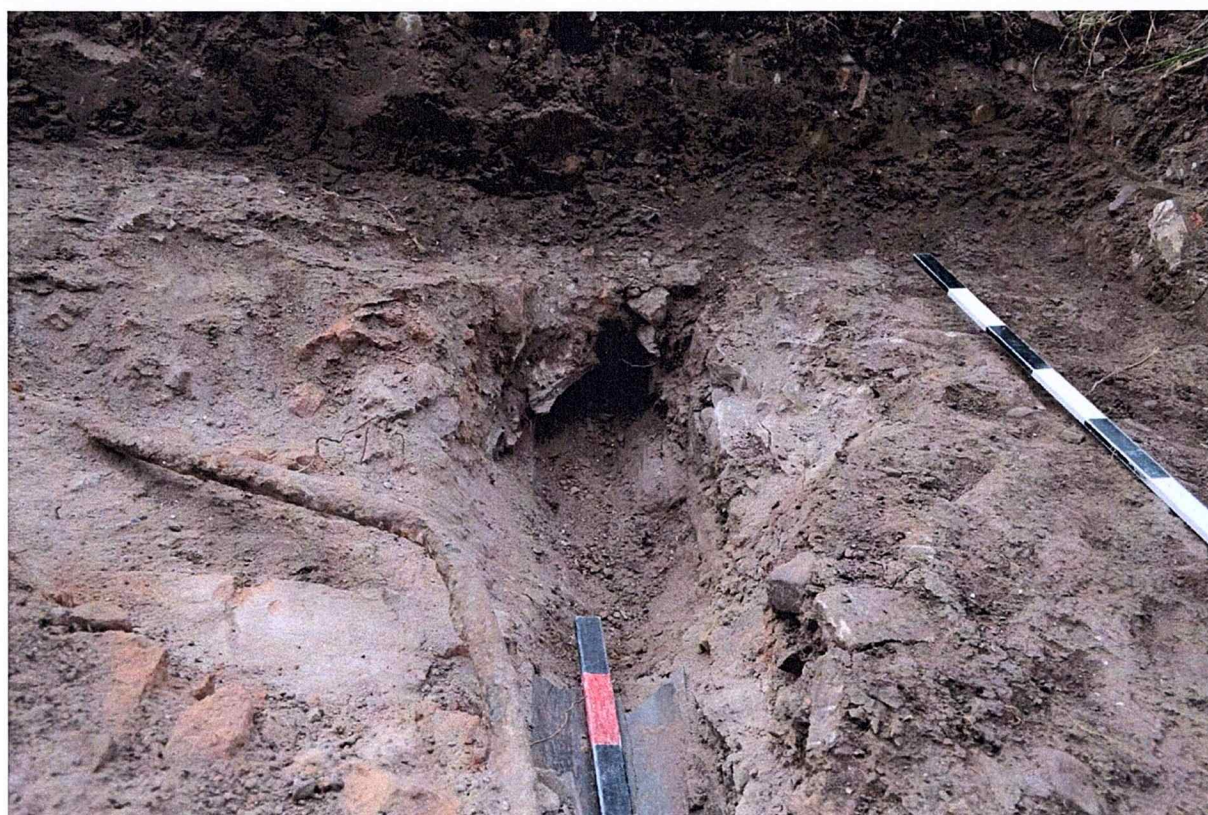
Caseta C 7 (dimensiunea 2x2 m) a fost amplasată la nordul ruinei curții, după îndepărtarea stratului vegetal, întreaga suprafață era acoperită de un strat de sort (pietriș amestecat cu nisip), cu grosimea de 0,40 m. După evacuarea acestui strat, s-a constatat imediat existența unor amenajări pentru o conductă de apă care străbătea caseta din direcția nord-vest, în direcția sud-est. Această conductă a fost întâlnită și cu ocazia cercetărilor anterioare, fiind legată de aducțiunea cu apă pentru blocurile din zonă, fiind protejată de o amenajare din cărămidă. Tot în această casetă, la -0,60 m a fost reperată o altă țevă cu orientarea N-S realizată din ceramică smălțuită și care aparține vechii canalizări în uz până la dărâmarea caselor construite peste curtea domnească.

Planșa 9 Caseta C 7 la nord de ruinele curții- se observă țevile de apă și canalizare după înlăturarea stratului de nisip și pietriș. Țeava de apă este încă în funcțiune și alimentează blocuri din apropiere.

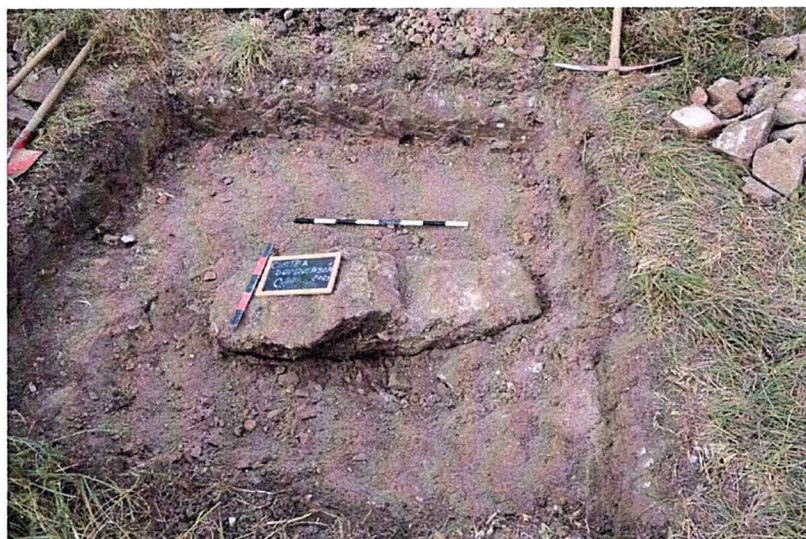
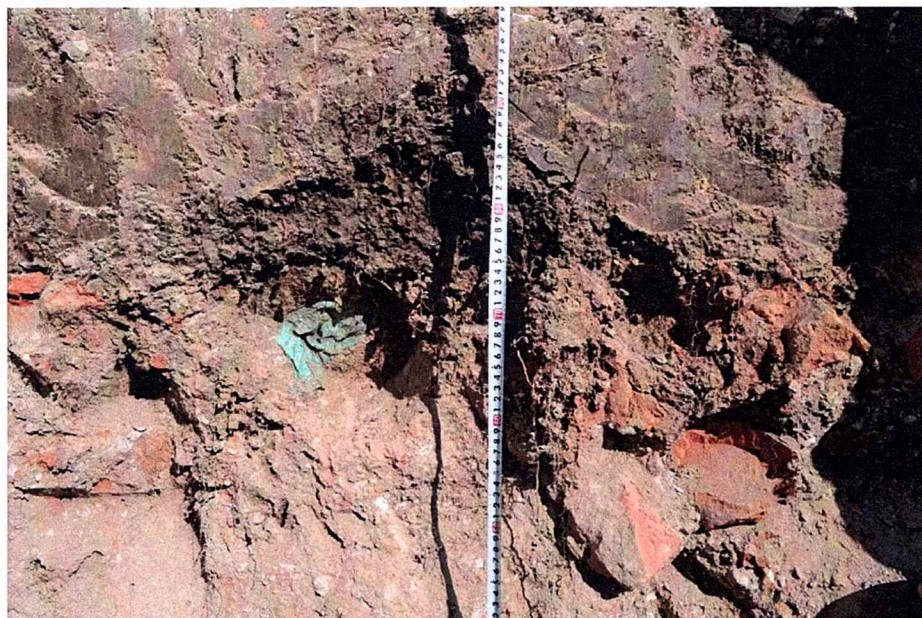
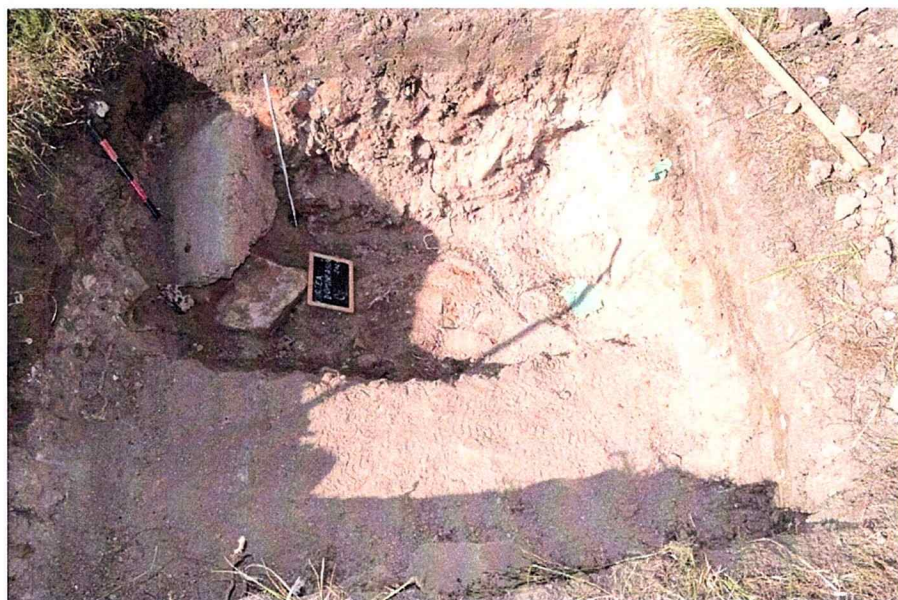
În caseta C 8 (dimensiunea 2x2 m), imediat după înlăturarea stratului vegetal s-a constatat existența pe aproape întreaga suprafață a unei amenajări din beton (L 1,22 m, l 0,50 m, h 0,35 m), care se găsea în legătură cu o amenajare identică apărută pe latura de nord. Cel mai probabil aceste amenajări aparțin fundațiilor unei case demolate din zonă. Nu au fost surprinse straturi arheologice, întreaga suprafață conținând același pământ purtat având în compoziție fragmente de cărămidă și piatră de mici dimensiuni, la care se adaugă pungi de plastic, resturi de la diverse obiecte, toate provenind din deranjamentul contemporan. În aceste condiții, nu am mai adâncit săpătura.

Planșa 10 caseta C 8  
bucăți de mari dimensiuni  
din beton, provenind de la  
casele demolate și  
deranjamentul contemporan

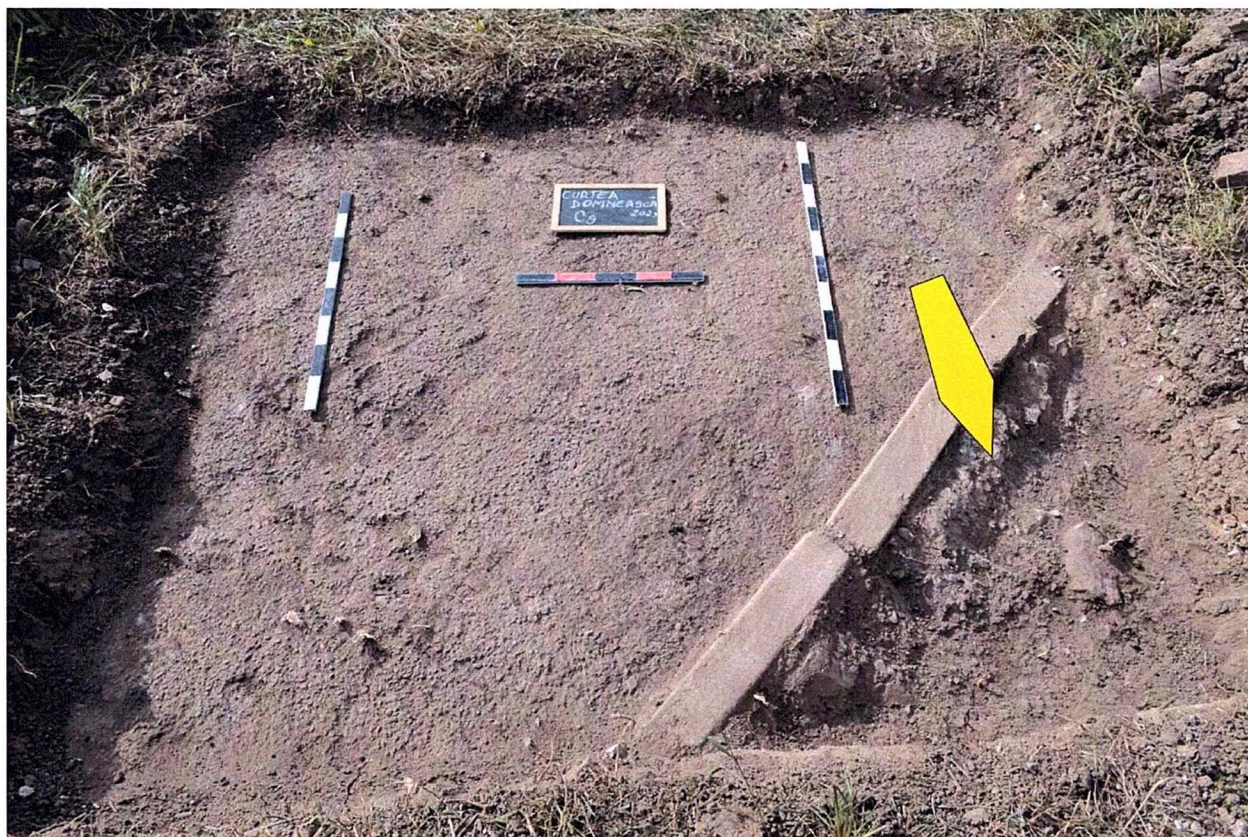
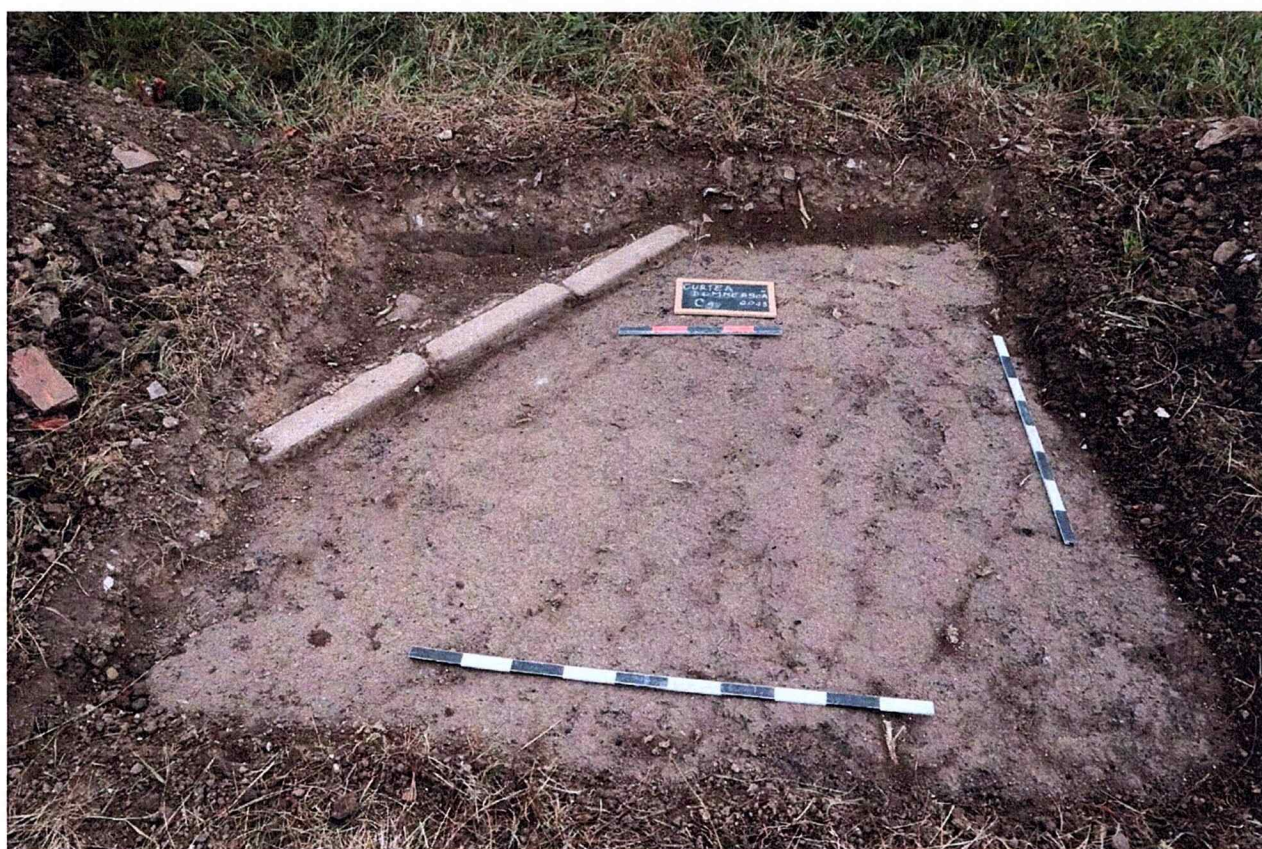
În caseta C 9 a apărut o veche alee sub care existau, din nou amenajări contemporane pentru drum, în consecință s-a renunțat adâncirea, avându-se în vedere amenajările evidente existente sub acest drum.

Planșa 11 caseta C 9  
urmele vechiului drum, realizat din asfalt, care străbătea curtea în anii 50-60 ai secolului XX, cu amenajările din piatră și balast care se pot observa imediat sub stratul de asfalt

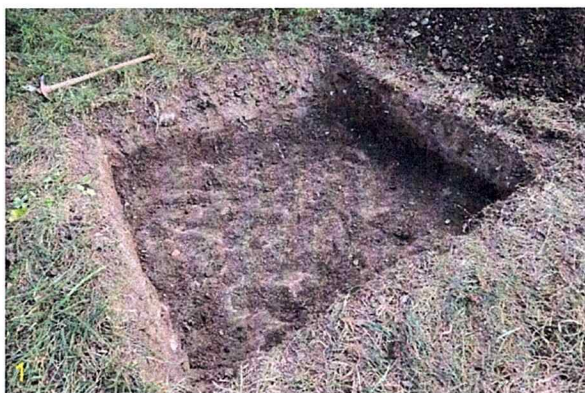
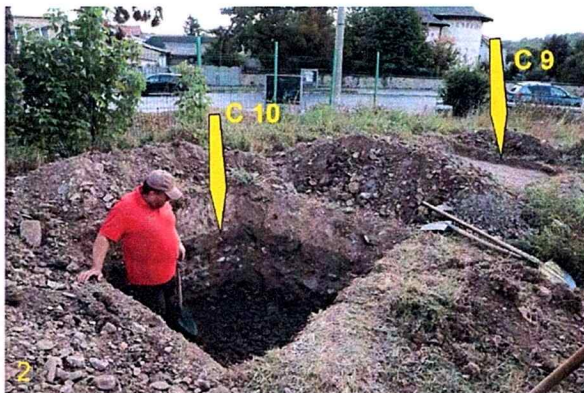
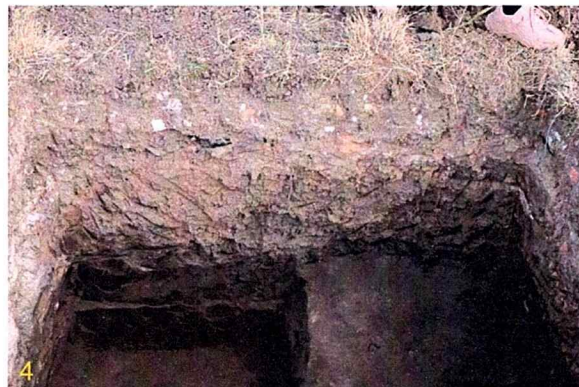
Planșa 12 Caseta C 10

1-înlăturarea stratului vegetal; 2-poziționarea celor două casete C 9 și C 10, la estul ruinelor curții

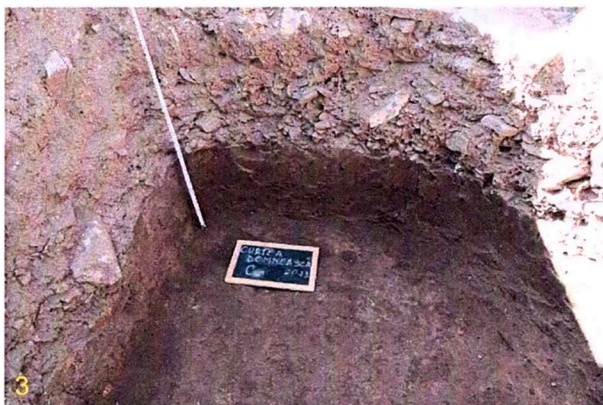
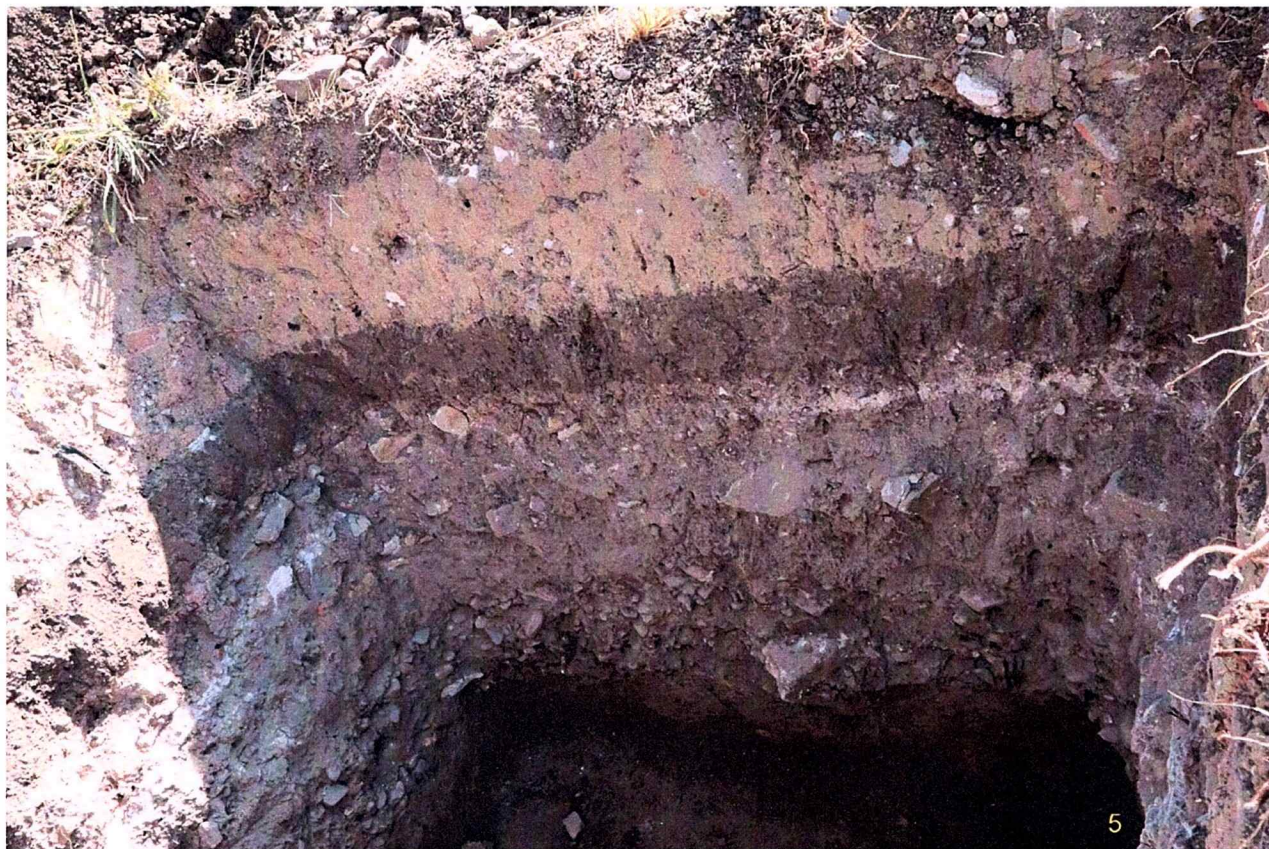
În caseta C 10, după îndepărtarea stratului vegetal, s-a constatat existența unui strat de galben purtat, cu o grosime de 0,30 m în consistența căruia se găsesc pungi de plastic, sticle sparte, fragmente de țesături contemporane, provenind, din nou, de la casele existente pe suprafața curții până în anii '50-'70 ai secolului XX. Sub acest strat s-a constatat o depunere de 0,20 m de pământ în amestec cu piatră, provenind de la același orizont de nivelare, legat de dărâmarea caselor. Acest strat este continuat cu unul cu grosimea de 0,50 m, care corespunde cu pavajul din piatră observat în colțul de sud-vest. Acest pavaj nu este medieval, fiind legat de amenajările ulterioare. Ne bazăm afirmația pe descoperirea sub acest pavaj, a unui strat de balast, identic cu cel descoperit în caseta C 11. La -1,20 m a fost identificat sterilul arheologic, imediat sub stratul de balast. Pentru control, C 10 a fost săpată până la adâncimea de -1,50 m.

3-5 - straturi succesive de dărâmare urmate de nivelare care conțin fragmente de cărămidă, piatră și gunoi
