Proiect **Servicii de prospectare stiintifica si arheologica pentru proiectul  
„REABILITARE CURTEA DOMNEASCA DIN MUNICIPIUL SUCEAVA”**

**Raport de diagnostic arheologic  
Curtea Domnească de la Suceava (ruine), jud. Suceava**

# **Raport de diagnostic arheologic**

## **Curtea Domnească de la Suceava (ruine), jud. Suceava**

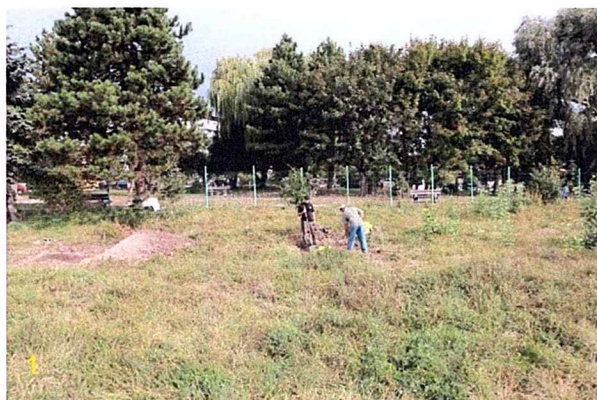
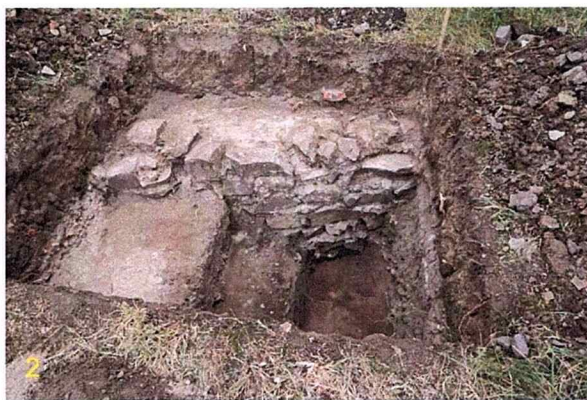
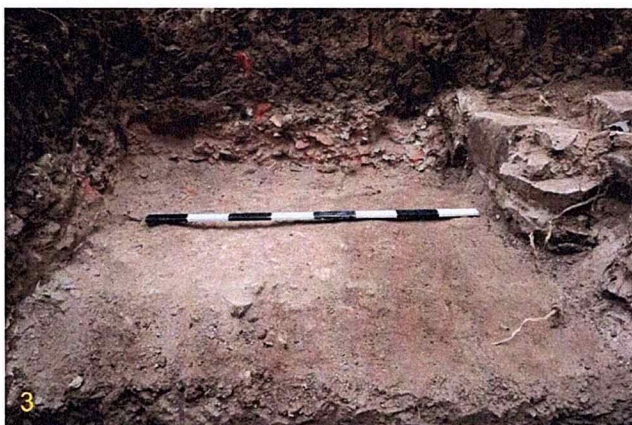
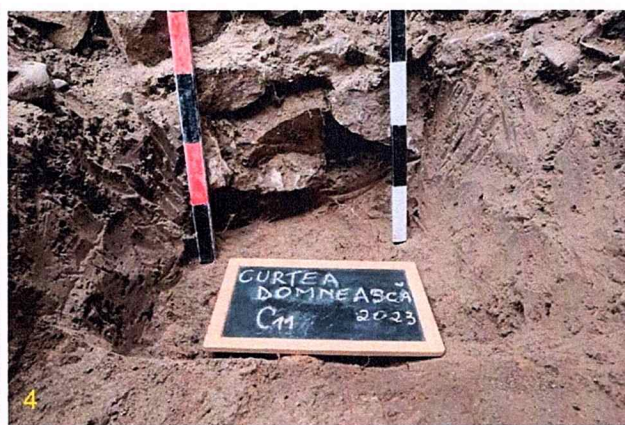
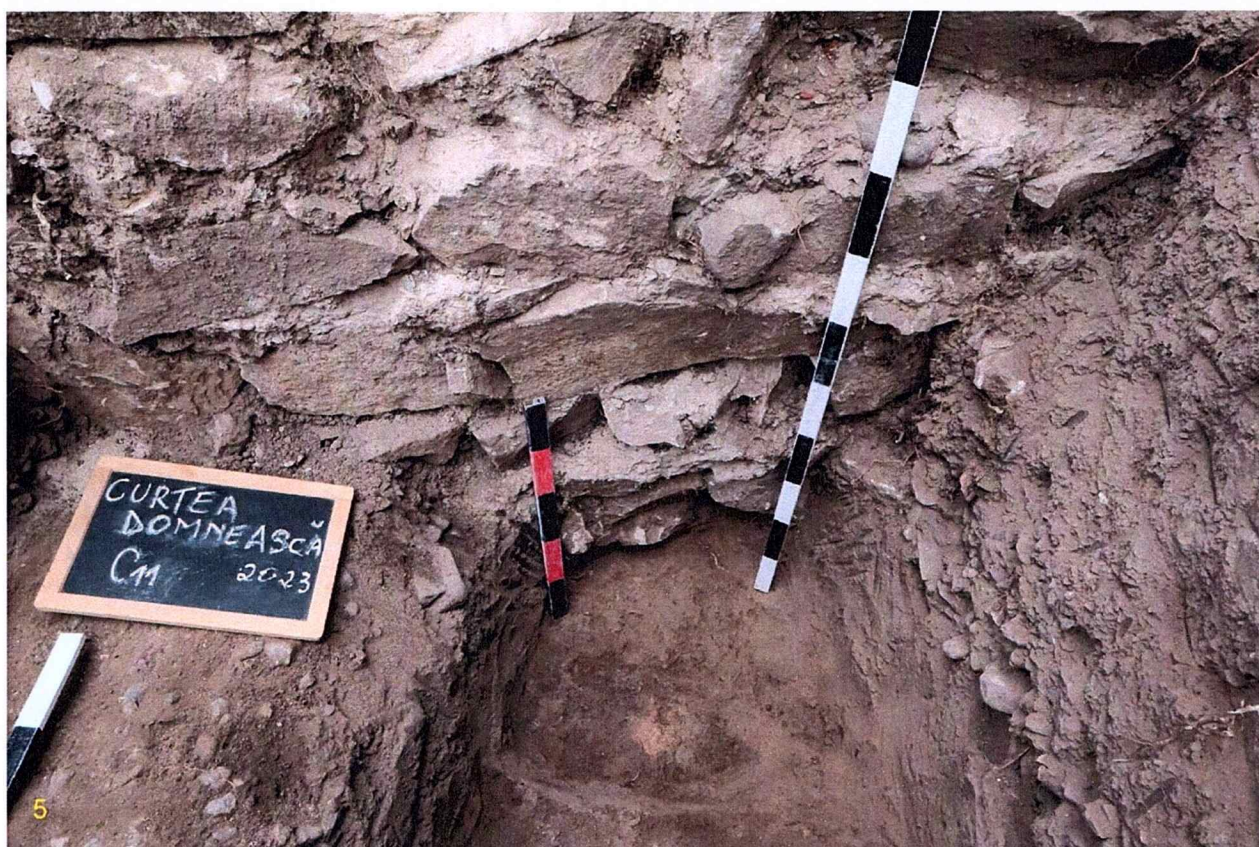
Planșa 13 Caseta C 11

În caseta C 11 (dimensiunea 2x2 m), după îndepărtarea stratului vegetal, a apărut un nivel de demolare a unei case care se găsea în imediata apropiere a drumului și care este surprinsă și în fotografia de mai sus. Tot acestei case îi aparține și fundația surprinsă în nordul casetei și care, cel mai probabil, folosește piatra provenită de la ruinele curții domnești. Acest zid a fost surprins pe o lățime de 0,70 m în interiorul casetei, a cărei talpă de fundare se găsește la -1,40 m față de actualul nivel de călcare. Sterilul a fost atins la -1,50 m. În profil, la adâncimea de -0,95 m, s-a putut observa, din nou, un strat de balast gros de 0,15 m.
