Proiect : **Servicii de prospectare stiintifica si arheologica pentru proiectul „REABILITARE CURTEA DOMNEASCA DIN MUNICIPIUL SUCEAVA”**

### 3. ACTUALIZAREA STUDIULUI ISTORIC

## ACTUALIZAREA STUDIULUI ISTORIC

Întocmit pentru proiectul  
**„REABILITARE CURTEA DOMNEASCA DIN MUNICIPIUL SUCEAVA”**

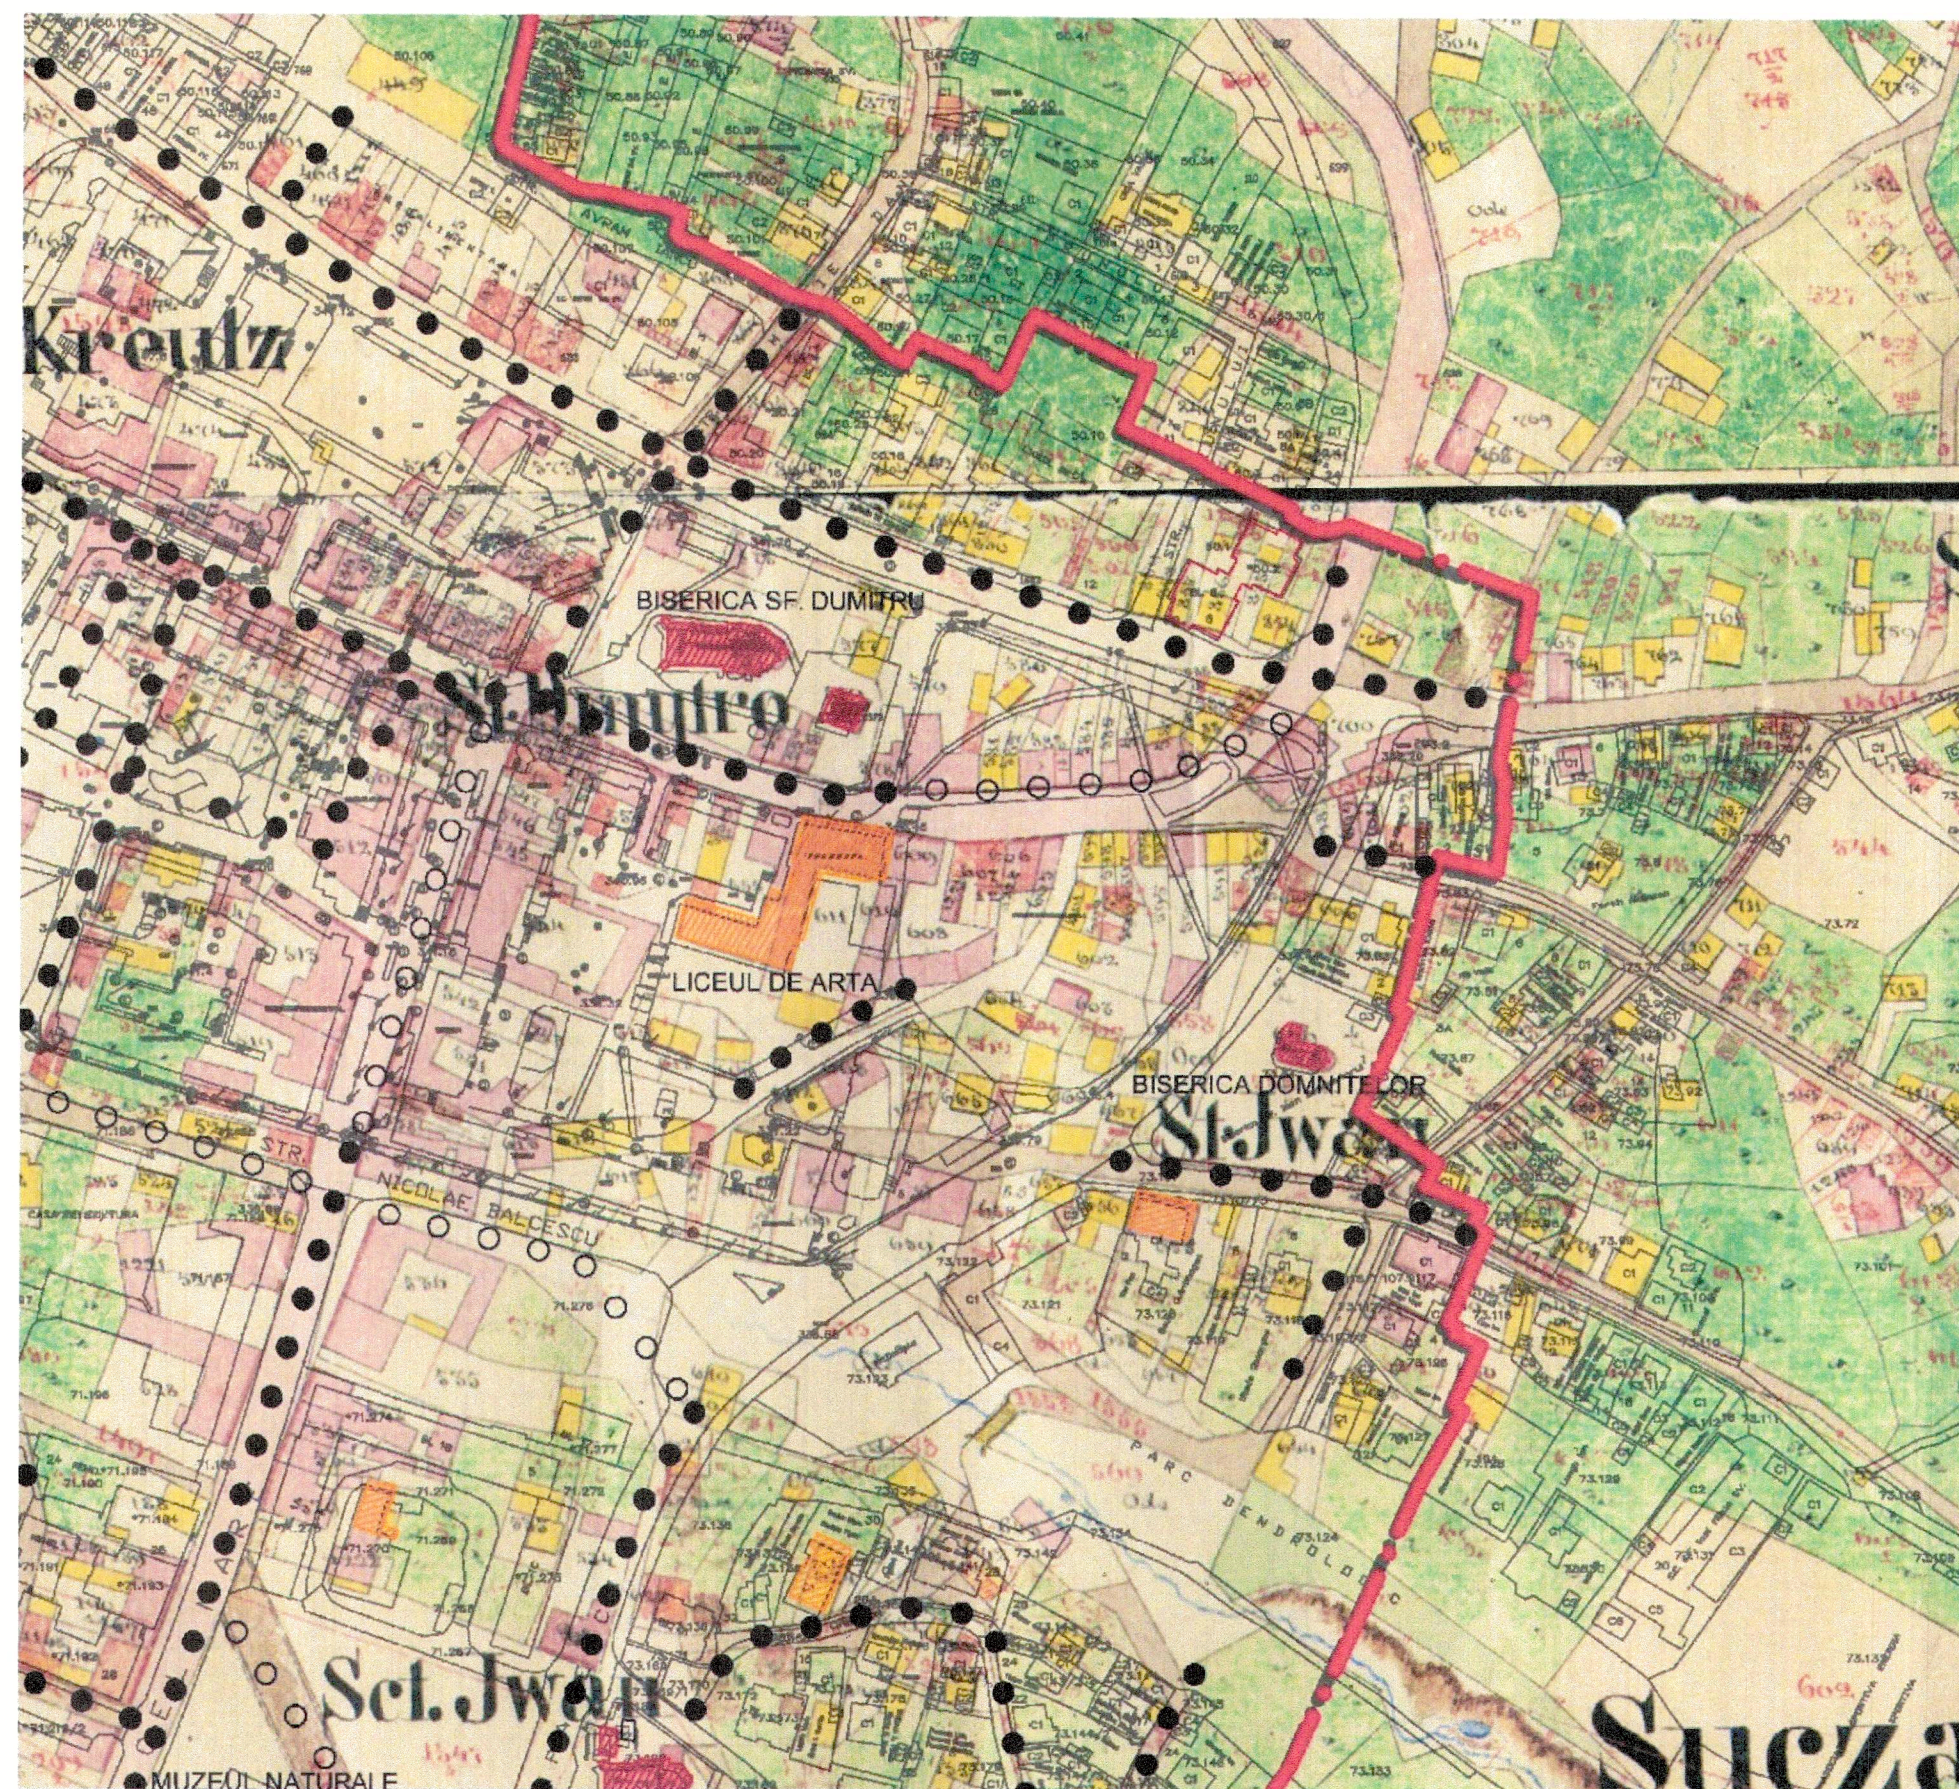
Proiect:  
EXTRAS DIN PUZ - ZONA CENTRALA  
A MUNICIPIULUI SUCEAVA  
Plan cadastral 1856 suprapus cu plan cad. actual

Complexitatea situației actuale este foarte bine ilustrată în *anexele 3.1.a - d* care prezintă planurile cadastrale din 1856 și din 1912 peste care a fost suprapus planul cadastral actual, extrase din planșele de analiză a fondului construit ale PUZ- Zona centrală a municipiului Suceava, prezentate în toate studiile anterioare dar niciodată suficient de detaliat. Trebuie înțeles că, printr-o abordare conform principiilor de restaurare, prin propunerile proiectului de reabilitare, trebuie să fie evidențiate și puse în valoare toate etapele de evoluție ale orașului.

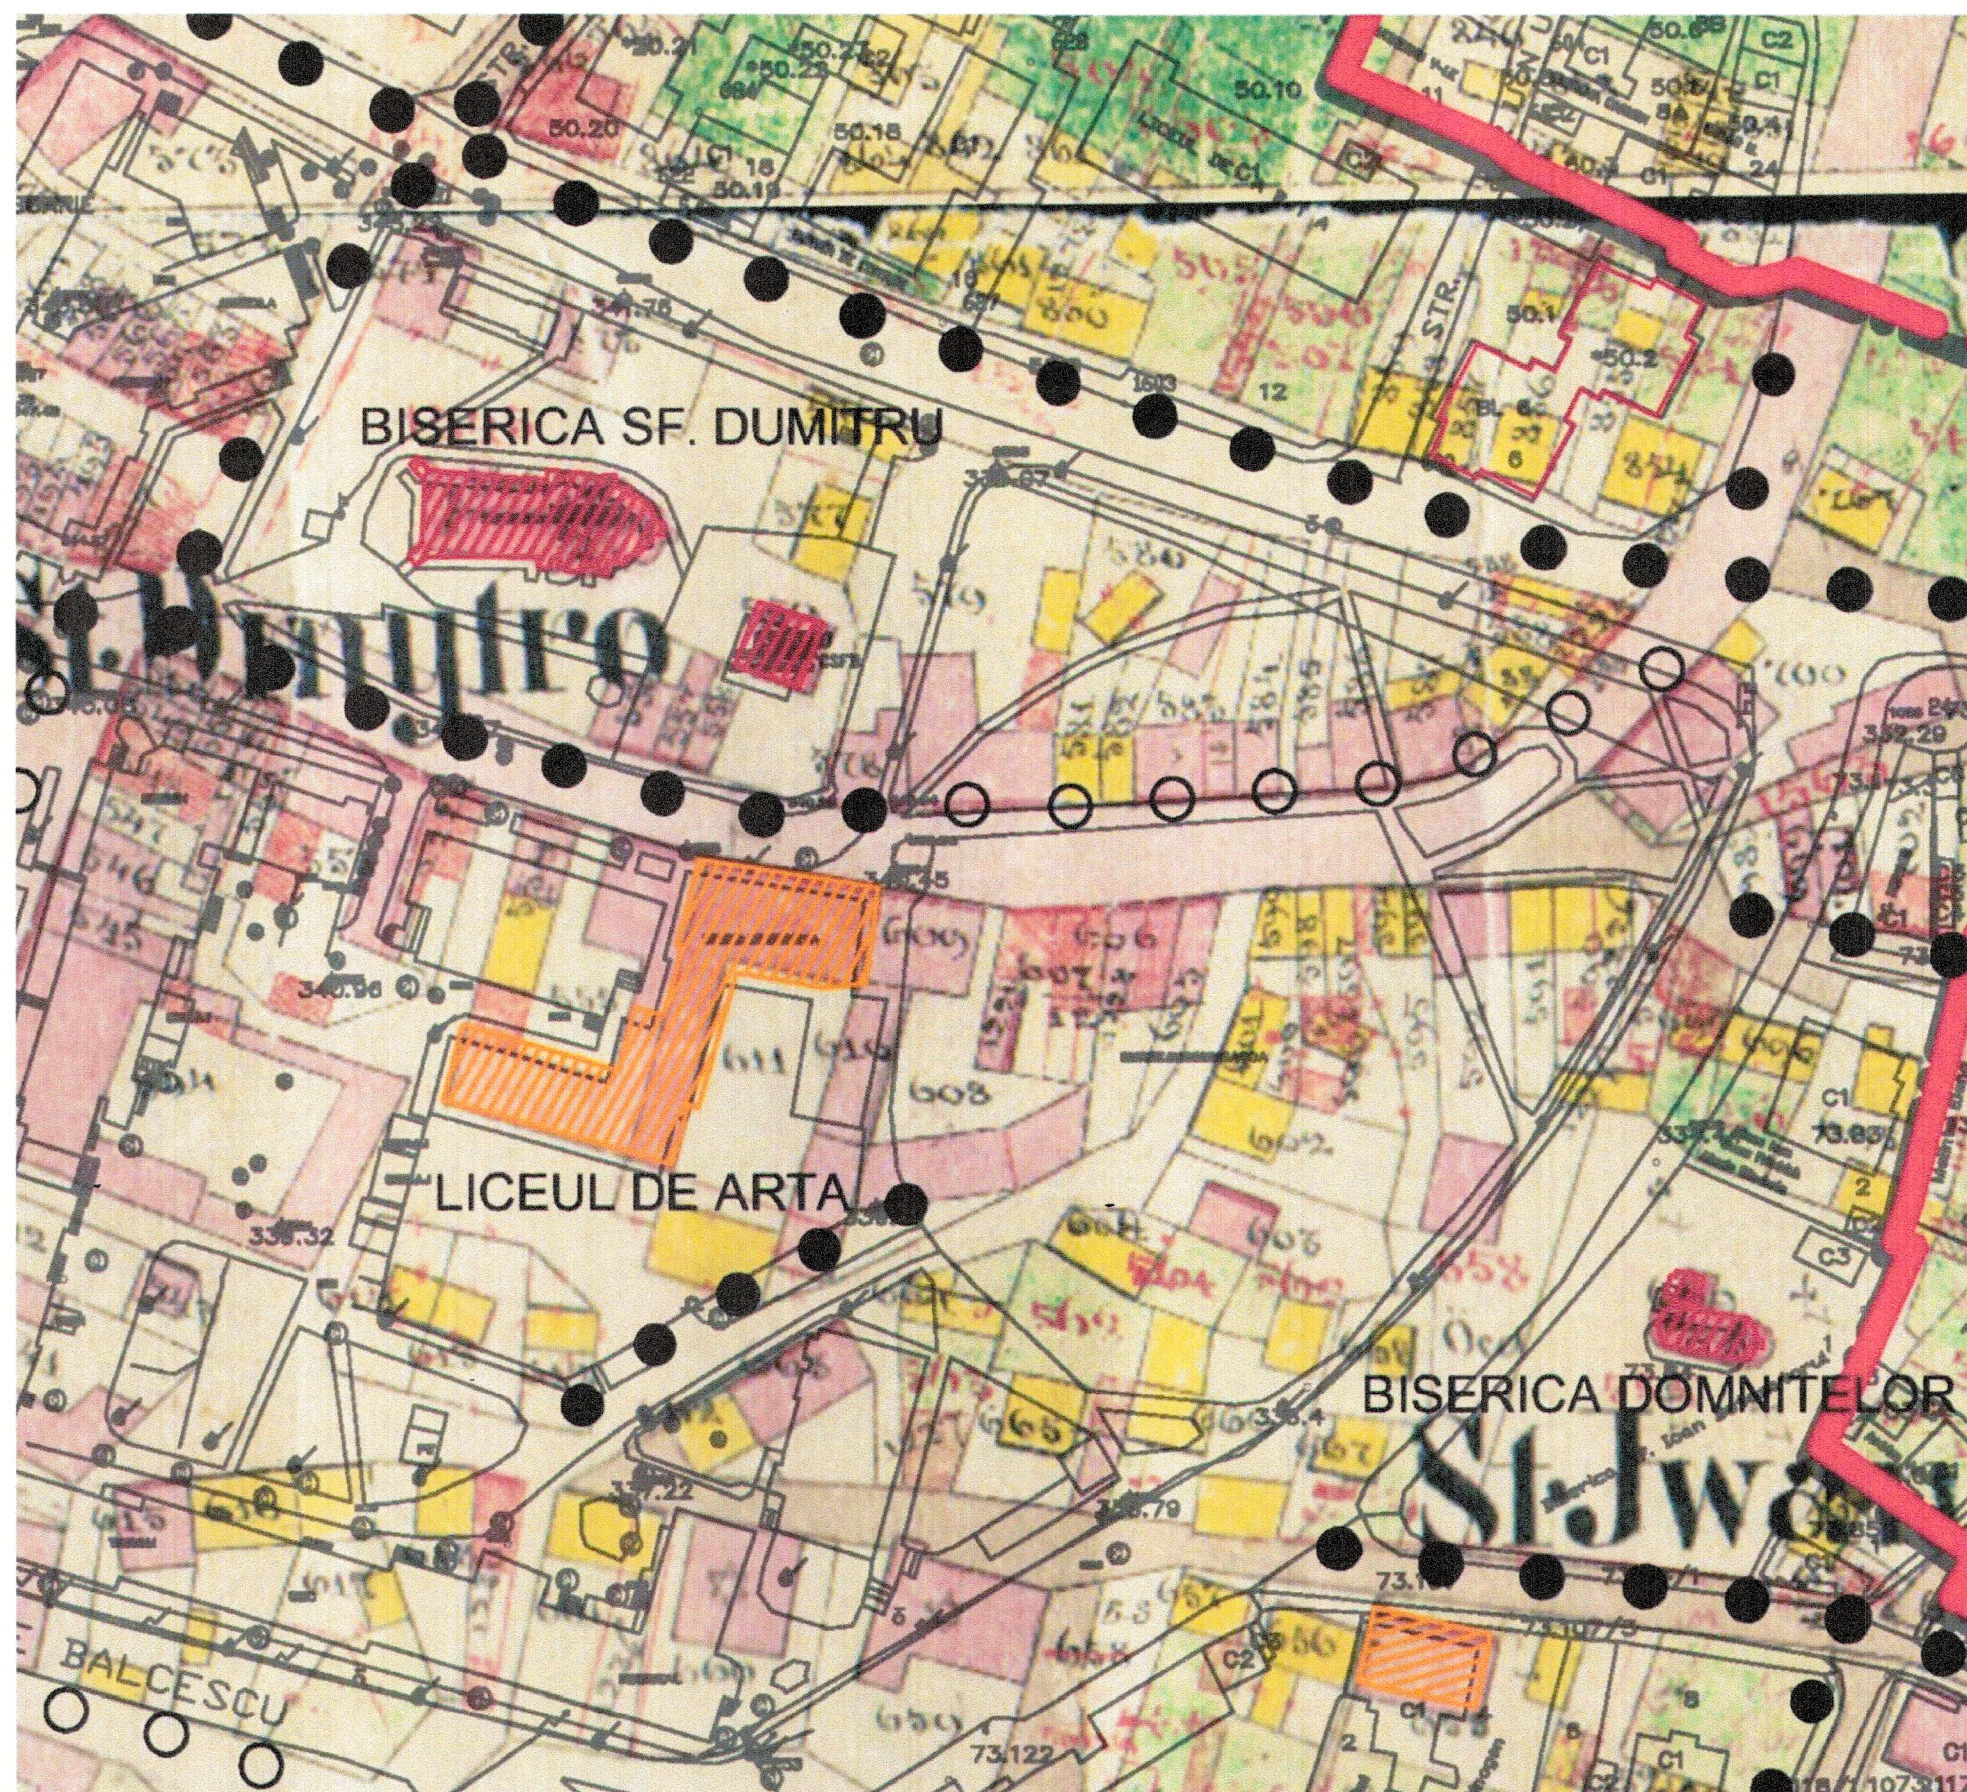
Proiect:  
**EXTRAS DIN PUZ - ZONA CENTRALA  
 A MUNICIPIULUI SUCEAVA**  
 Plan cadastral 1856 suprapus cu plan cad. actual

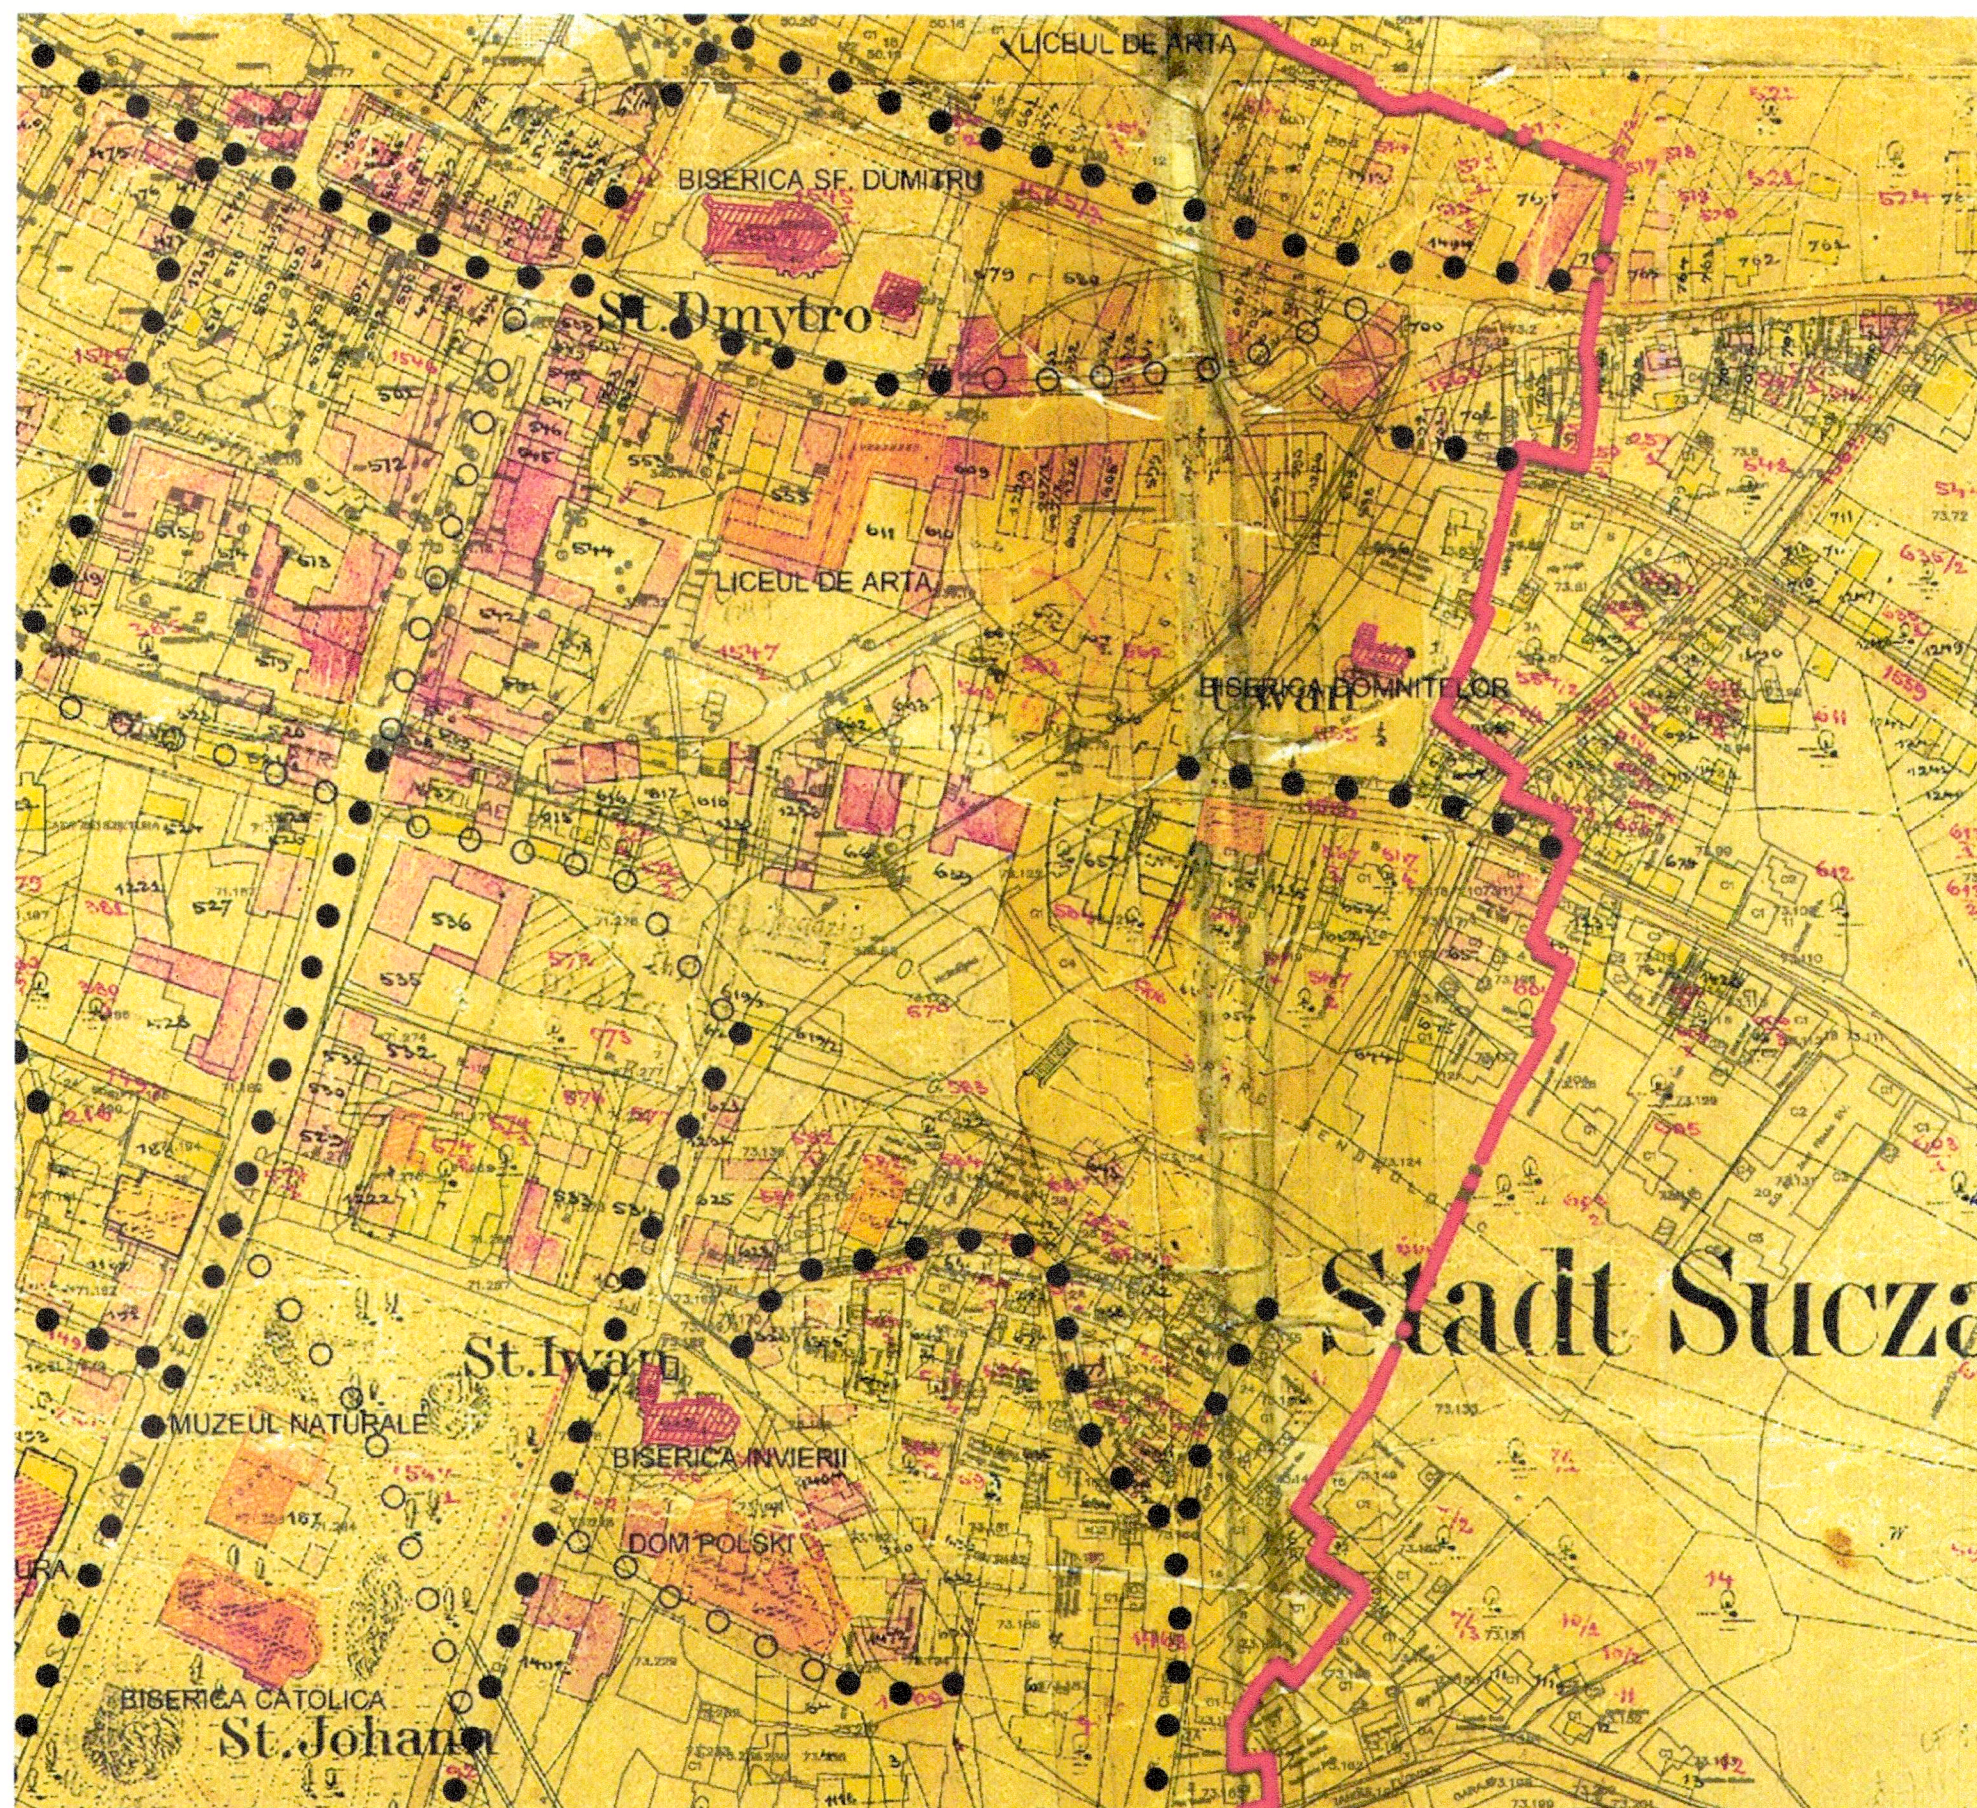
Proiect:  
EXTRAS DIN PUZ - ZONA CENTRALA  
A MUNICIPIULUI SUCEAVA  
plan cadastral 1912 suprapus cu plan cad. actual

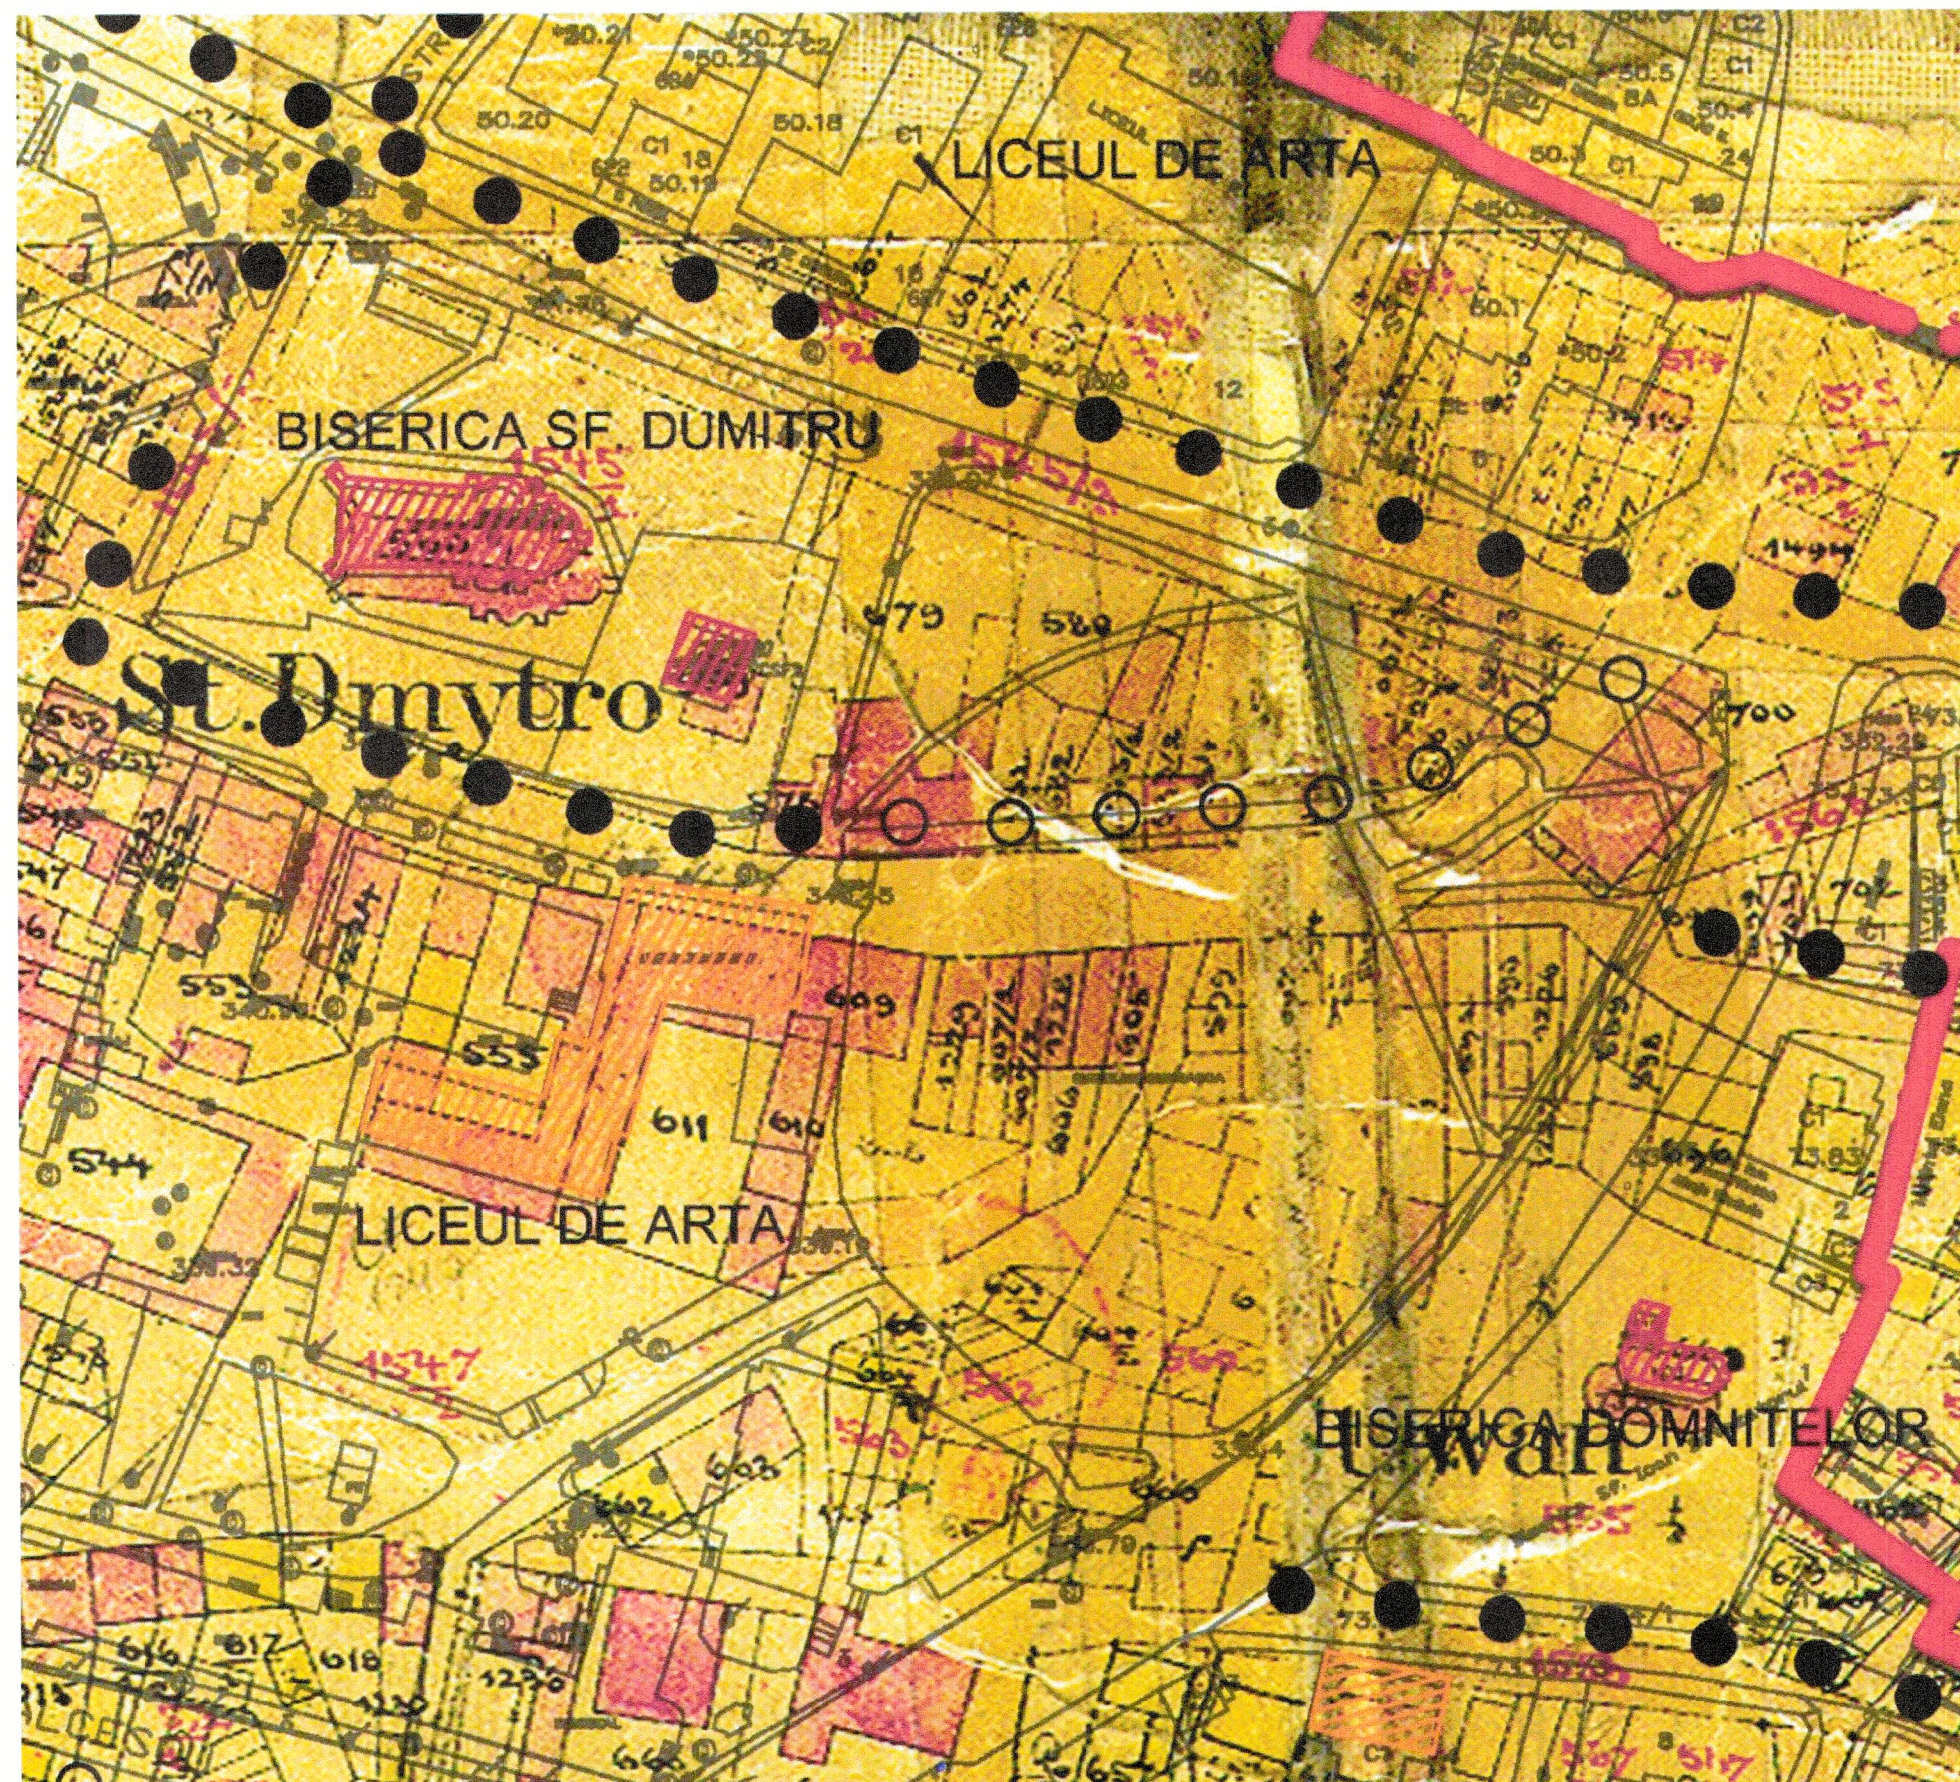
Proiect:  
EXTRAS DIN PUZ - ZONA CENTRALA  
A MUNICIPIULUI SUCEAVA  
plan cadastral 1912 suprapus cu plan cad. actual

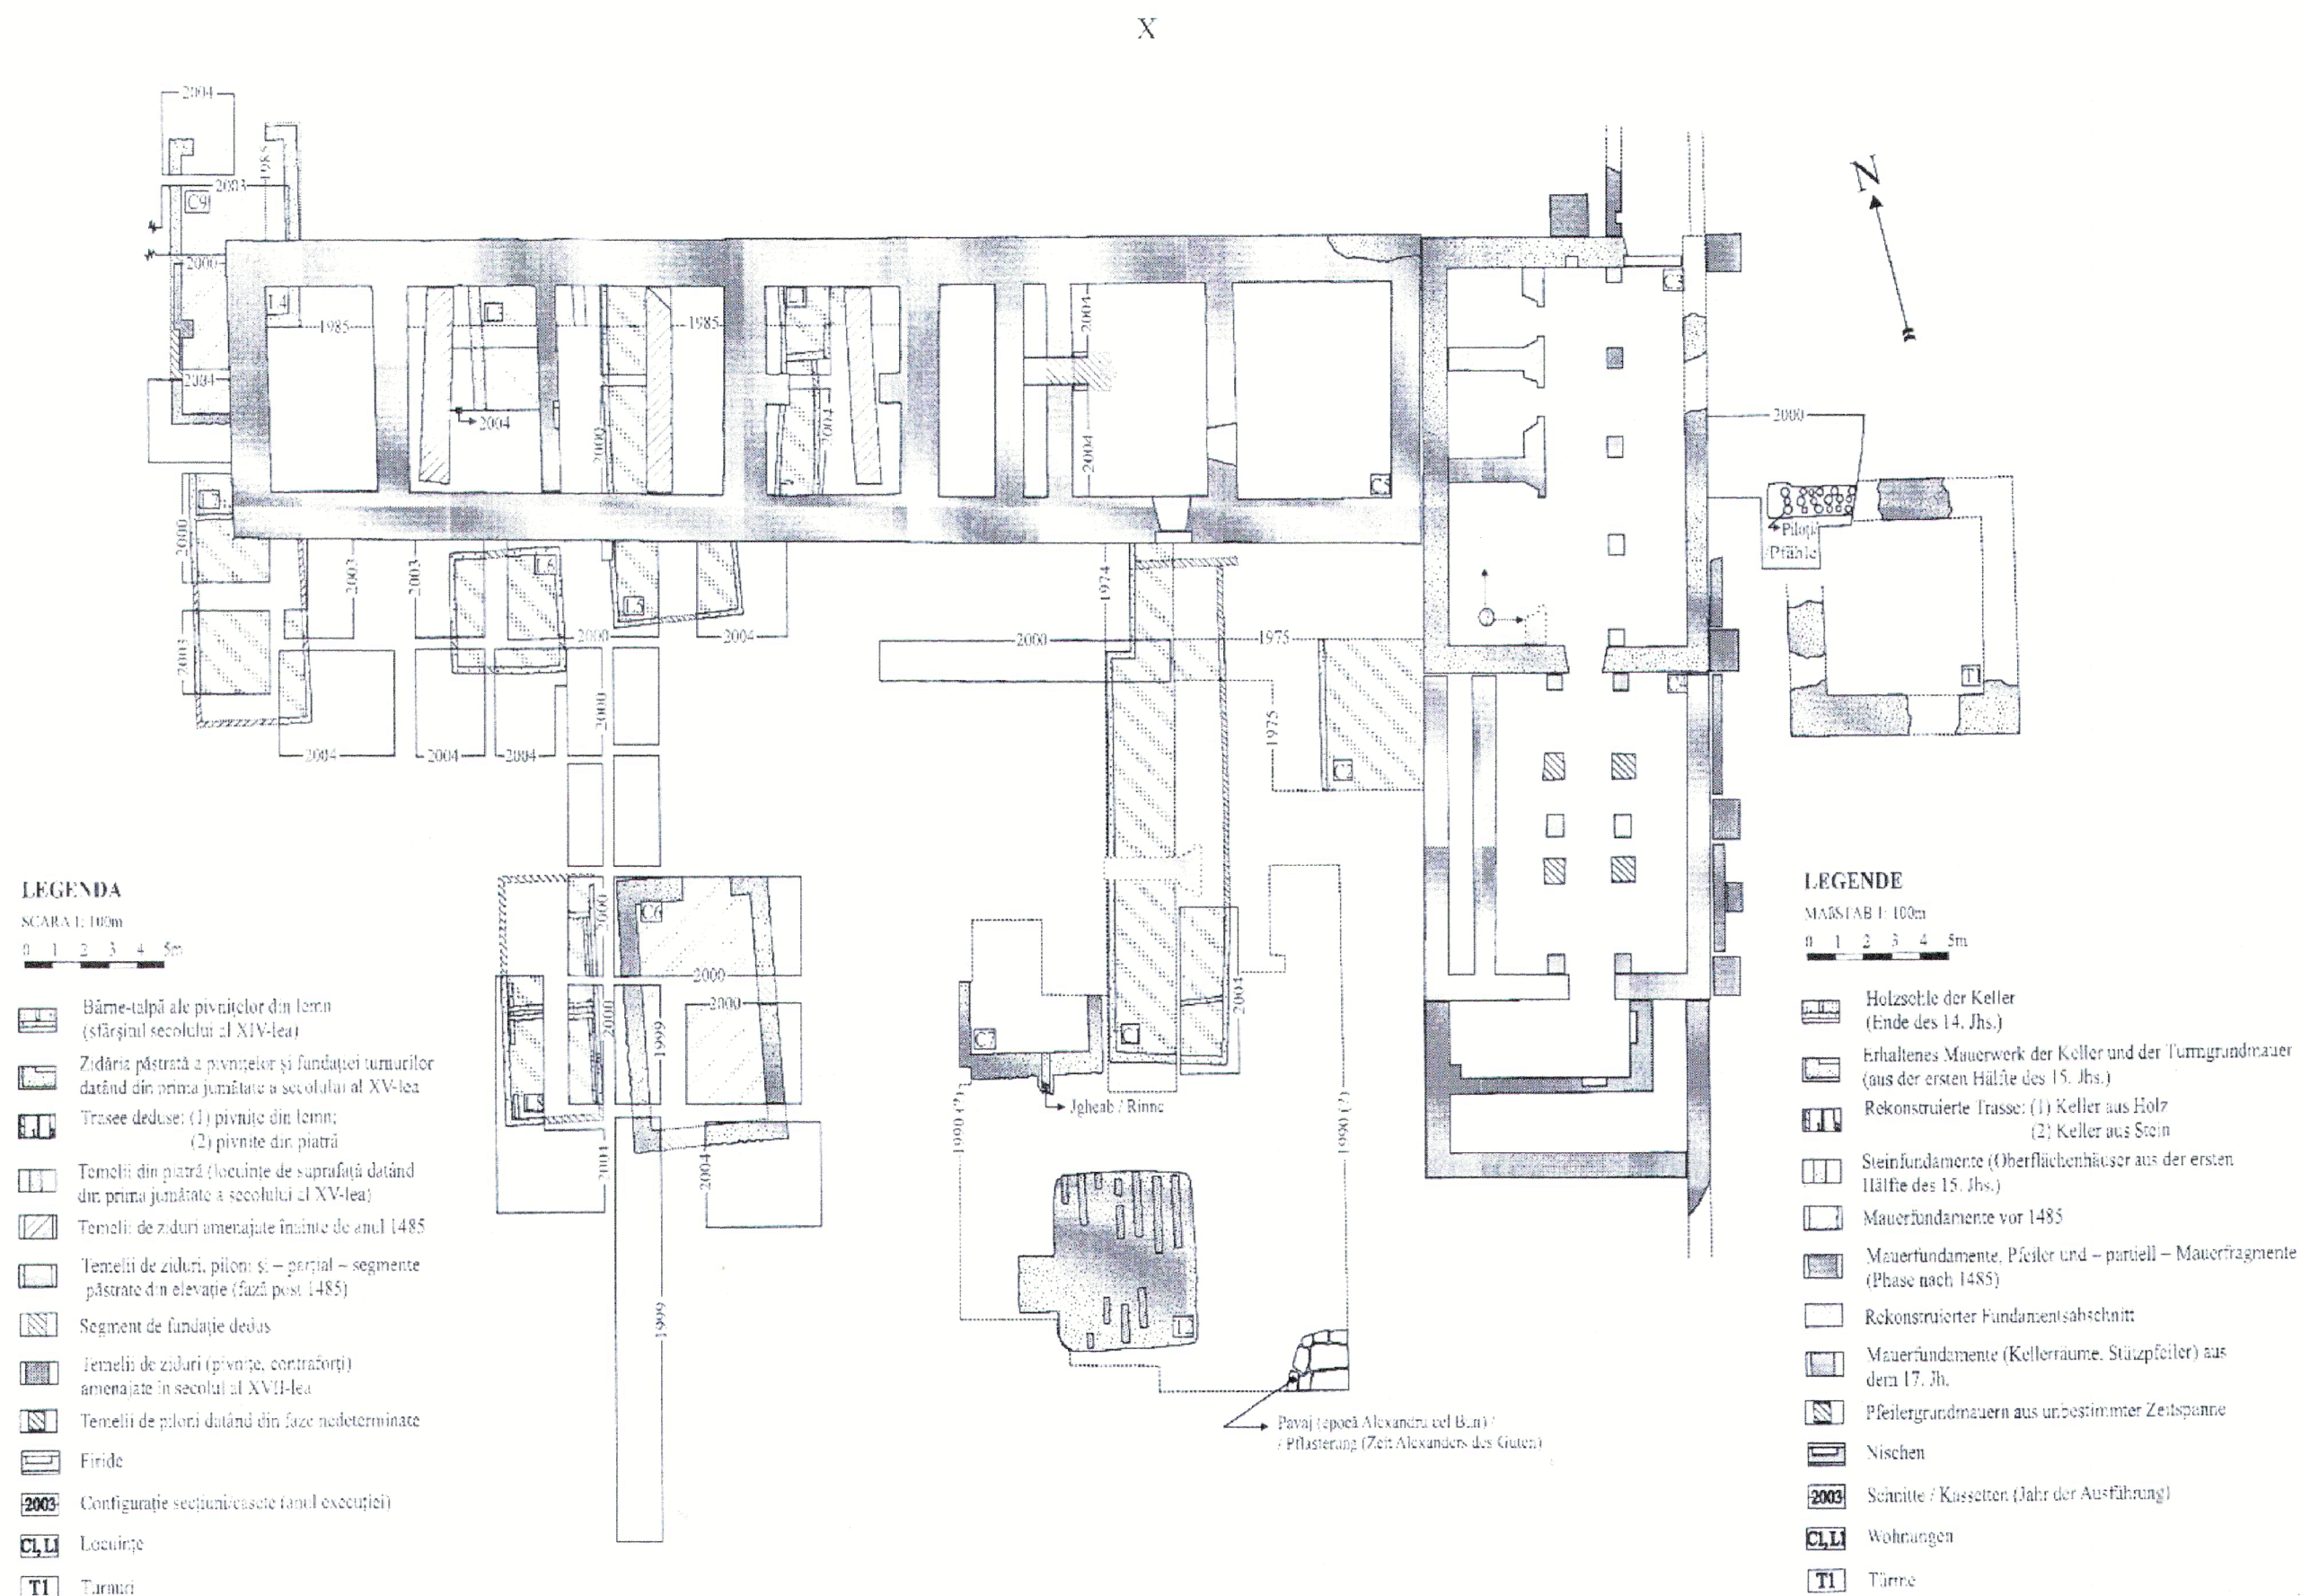
Fig. 9. / Abb. 9. Planul Curții domnești / Grundriss des Fürstenhofs (desen / Zeichnung arh. Gh. Sion)

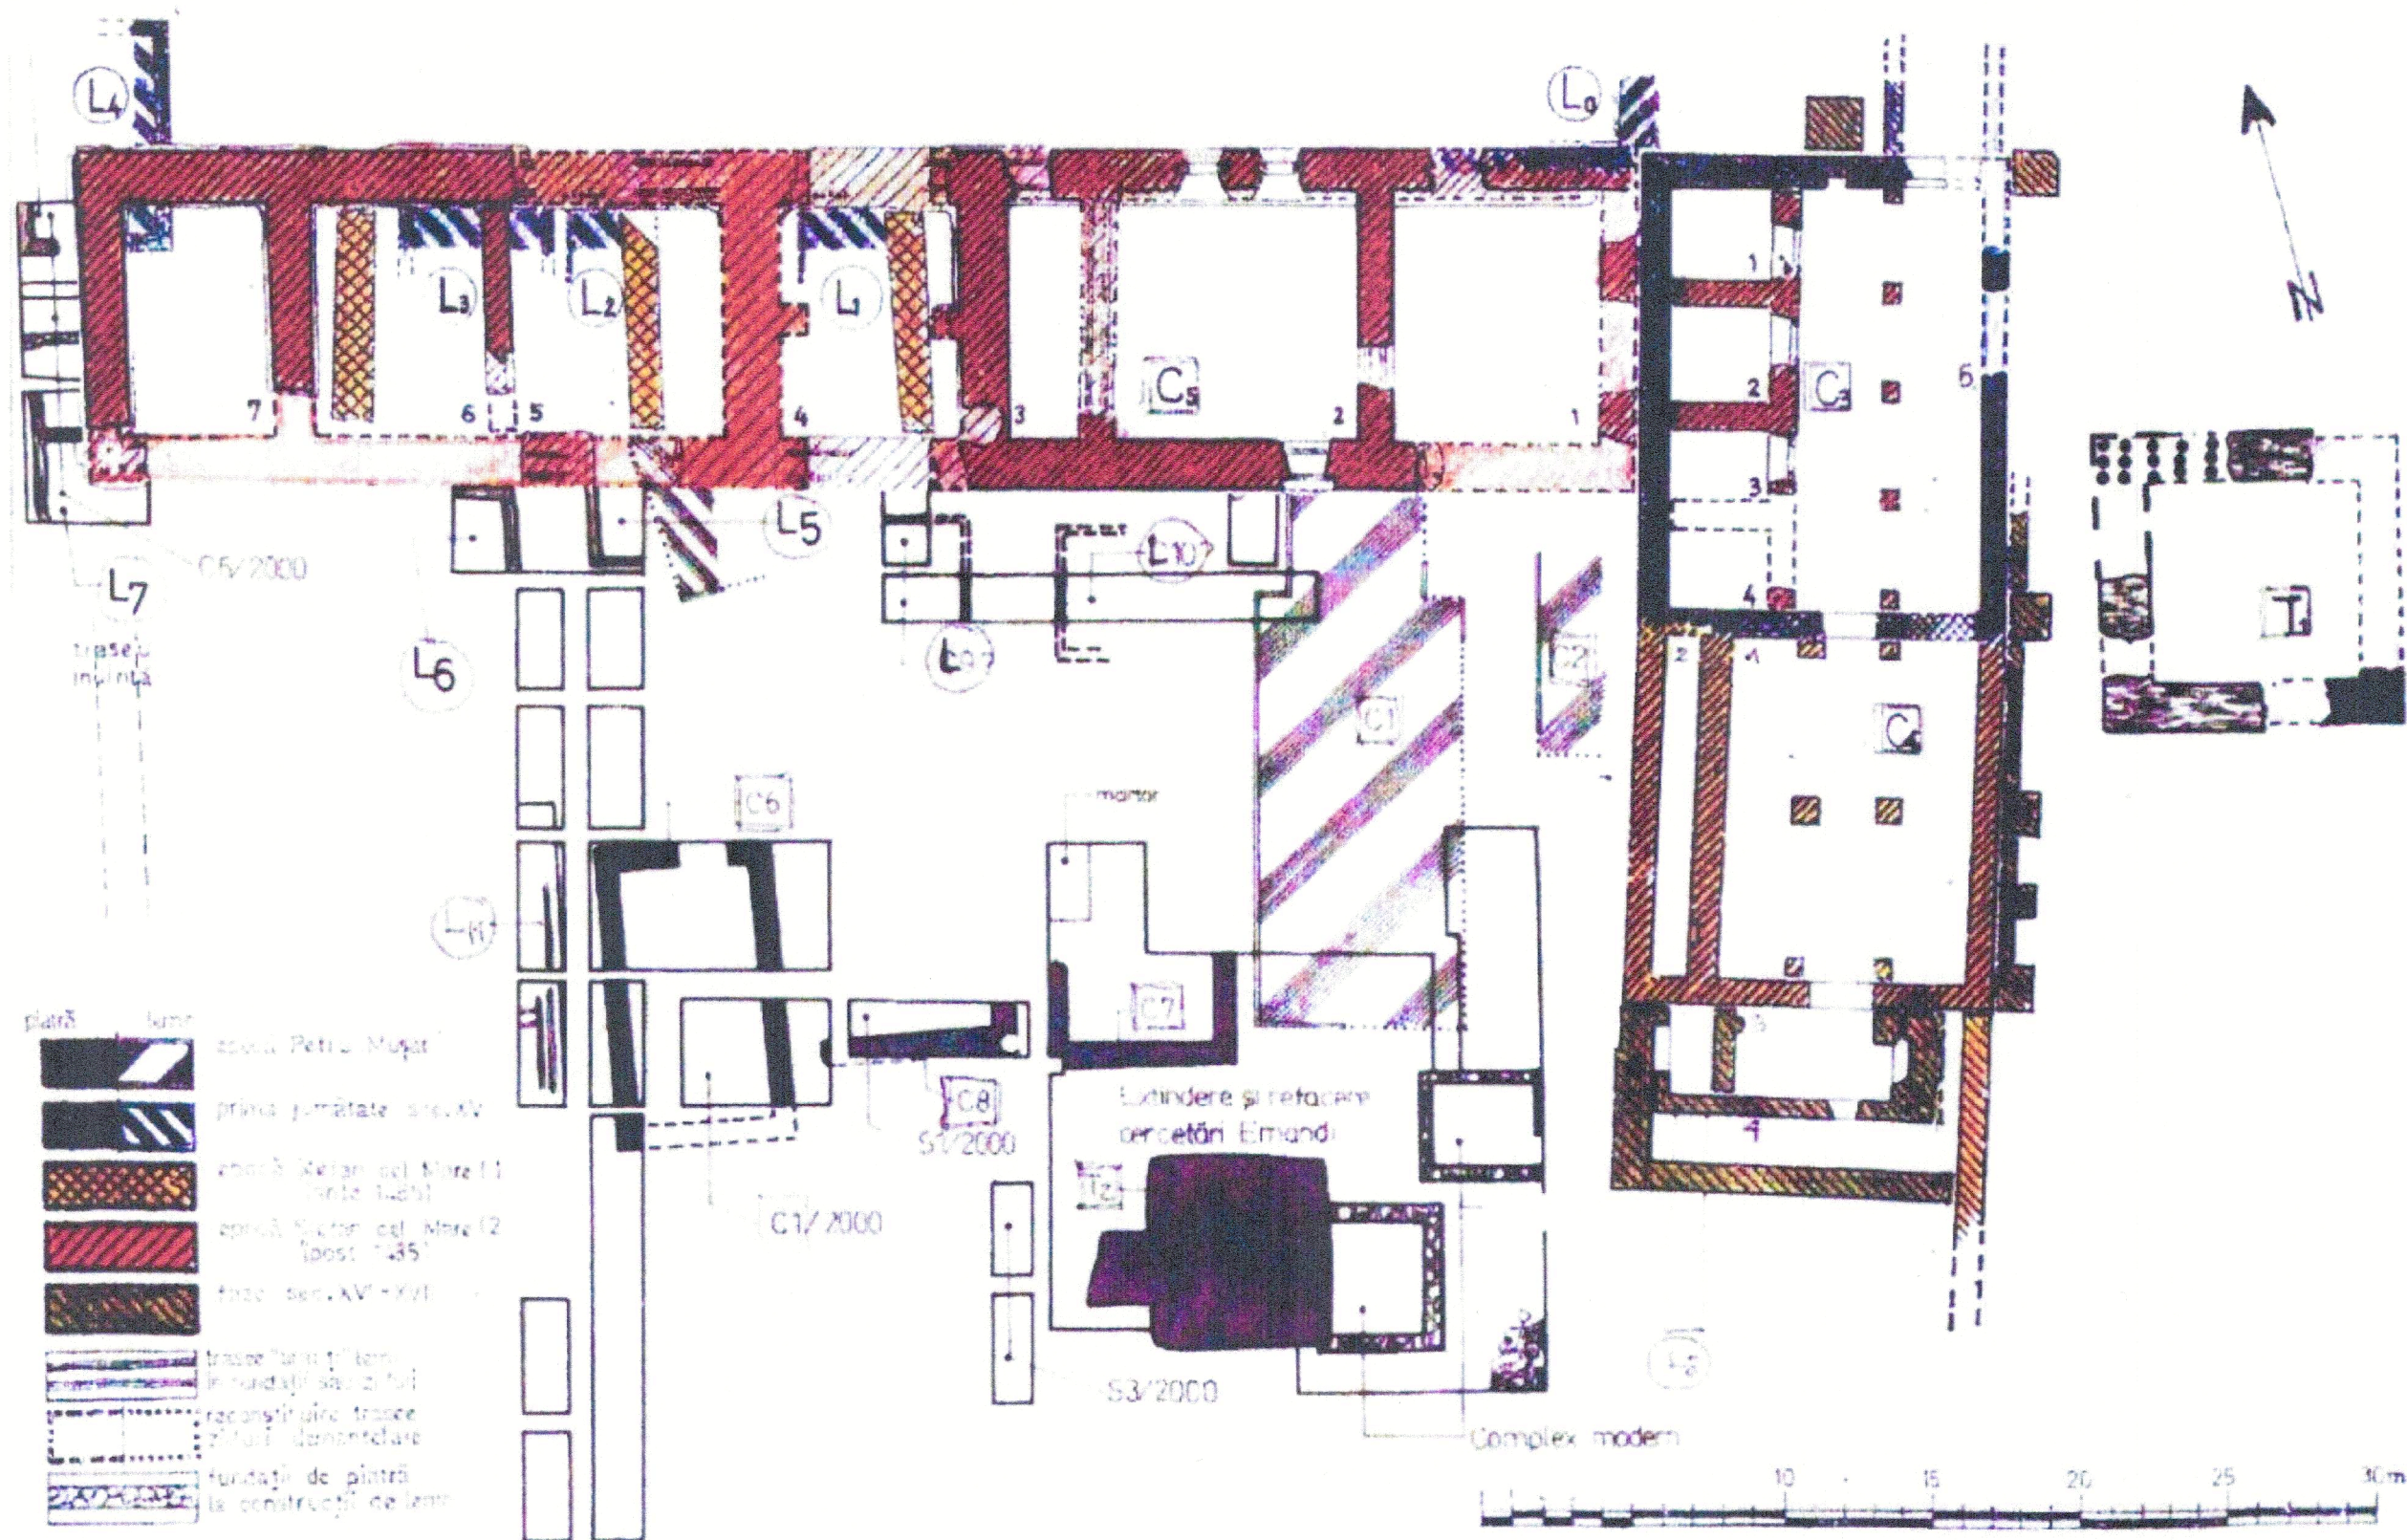
3. ANSAMBLUL CURȚII DOMENȘTI – OBIECTE ȘI FAZE ISTORICE

*anexele 3.3.1.a – f* Reconstituirile de prezentare a *Ansamblului Curtii Domnesti – Obiective si faze istorice* realizata de arh. Gheorghe Sion.
