Proiect : **Servicii de prospectare stiintifica si arheologica pentru proiectul „REABILITARE CURTEA DOMNEASCA DIN MUNICIPIUL SUCEAVA”**

### 3. ACTUALIZAREA STUDIULUI ISTORIC

## ACTUALIZAREA STUDIULUI ISTORIC

Întocmit pentru proiectul  
**„REABILITARE CURTEA DOMNEASCA DIN MUNICIPIUL SUCEAVA”**

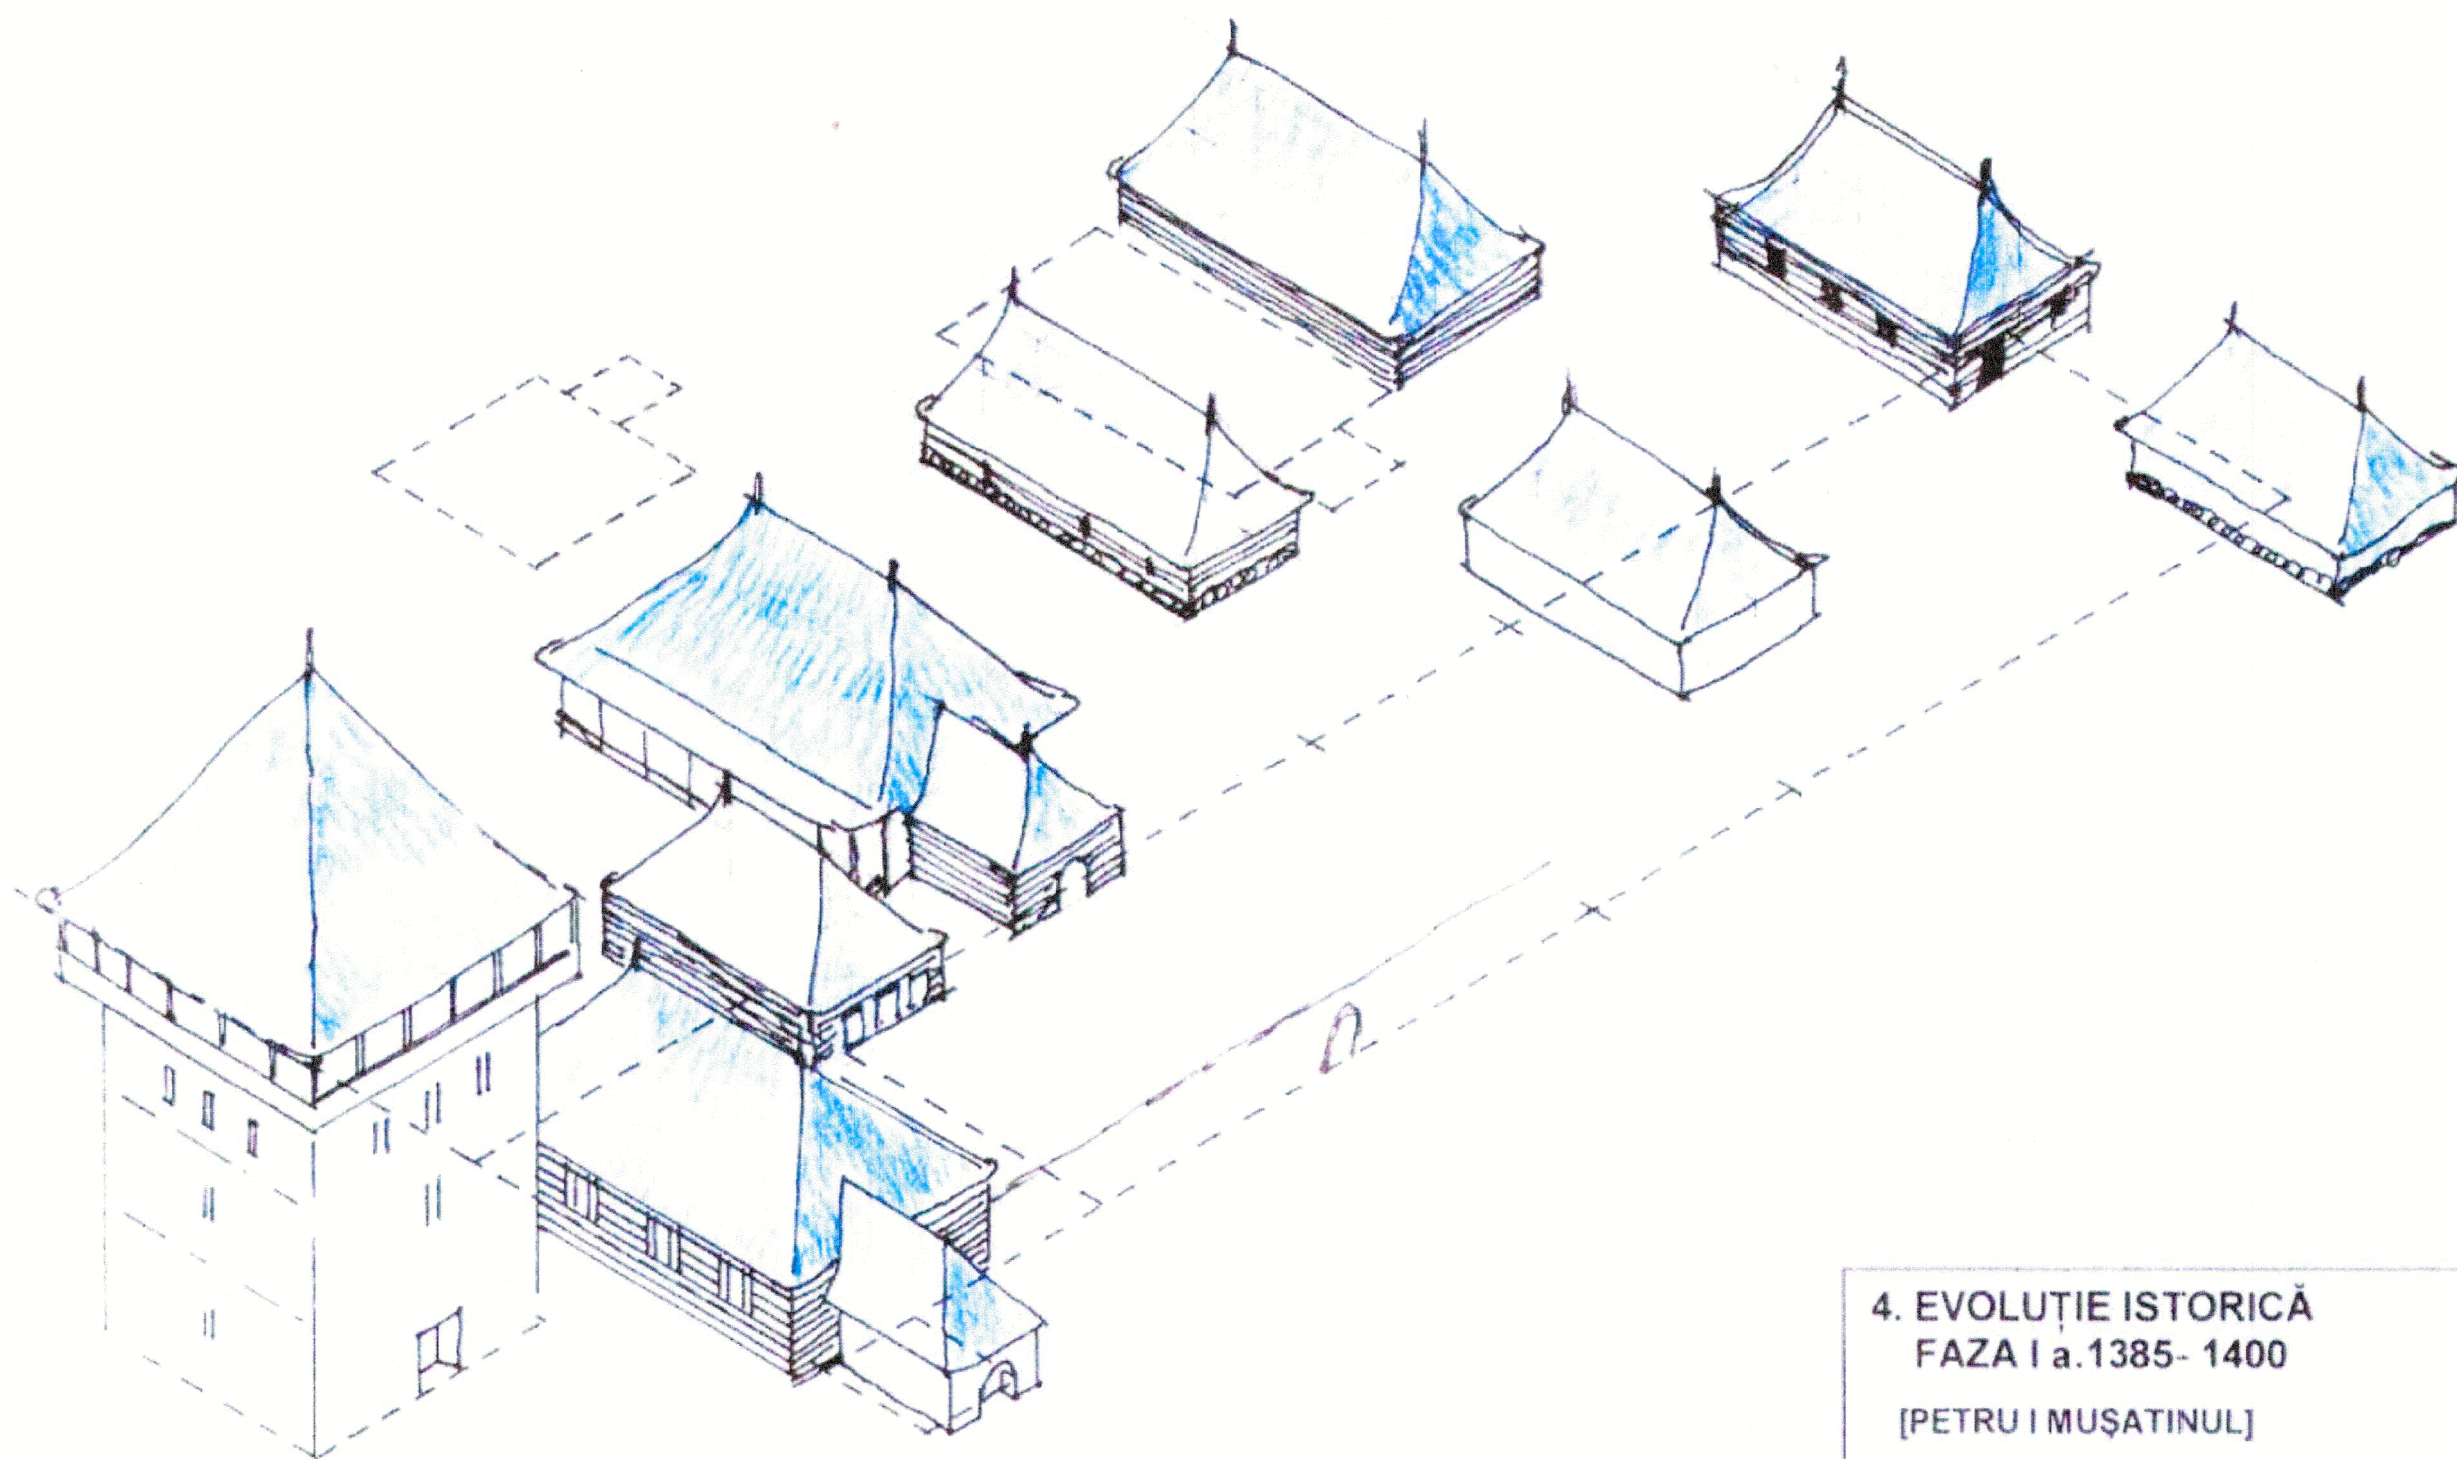
4. EVOLUȚIE ISTORICĂ  
FAZA I a.1385- 1400  
[PETRU I MUȘATINUL]

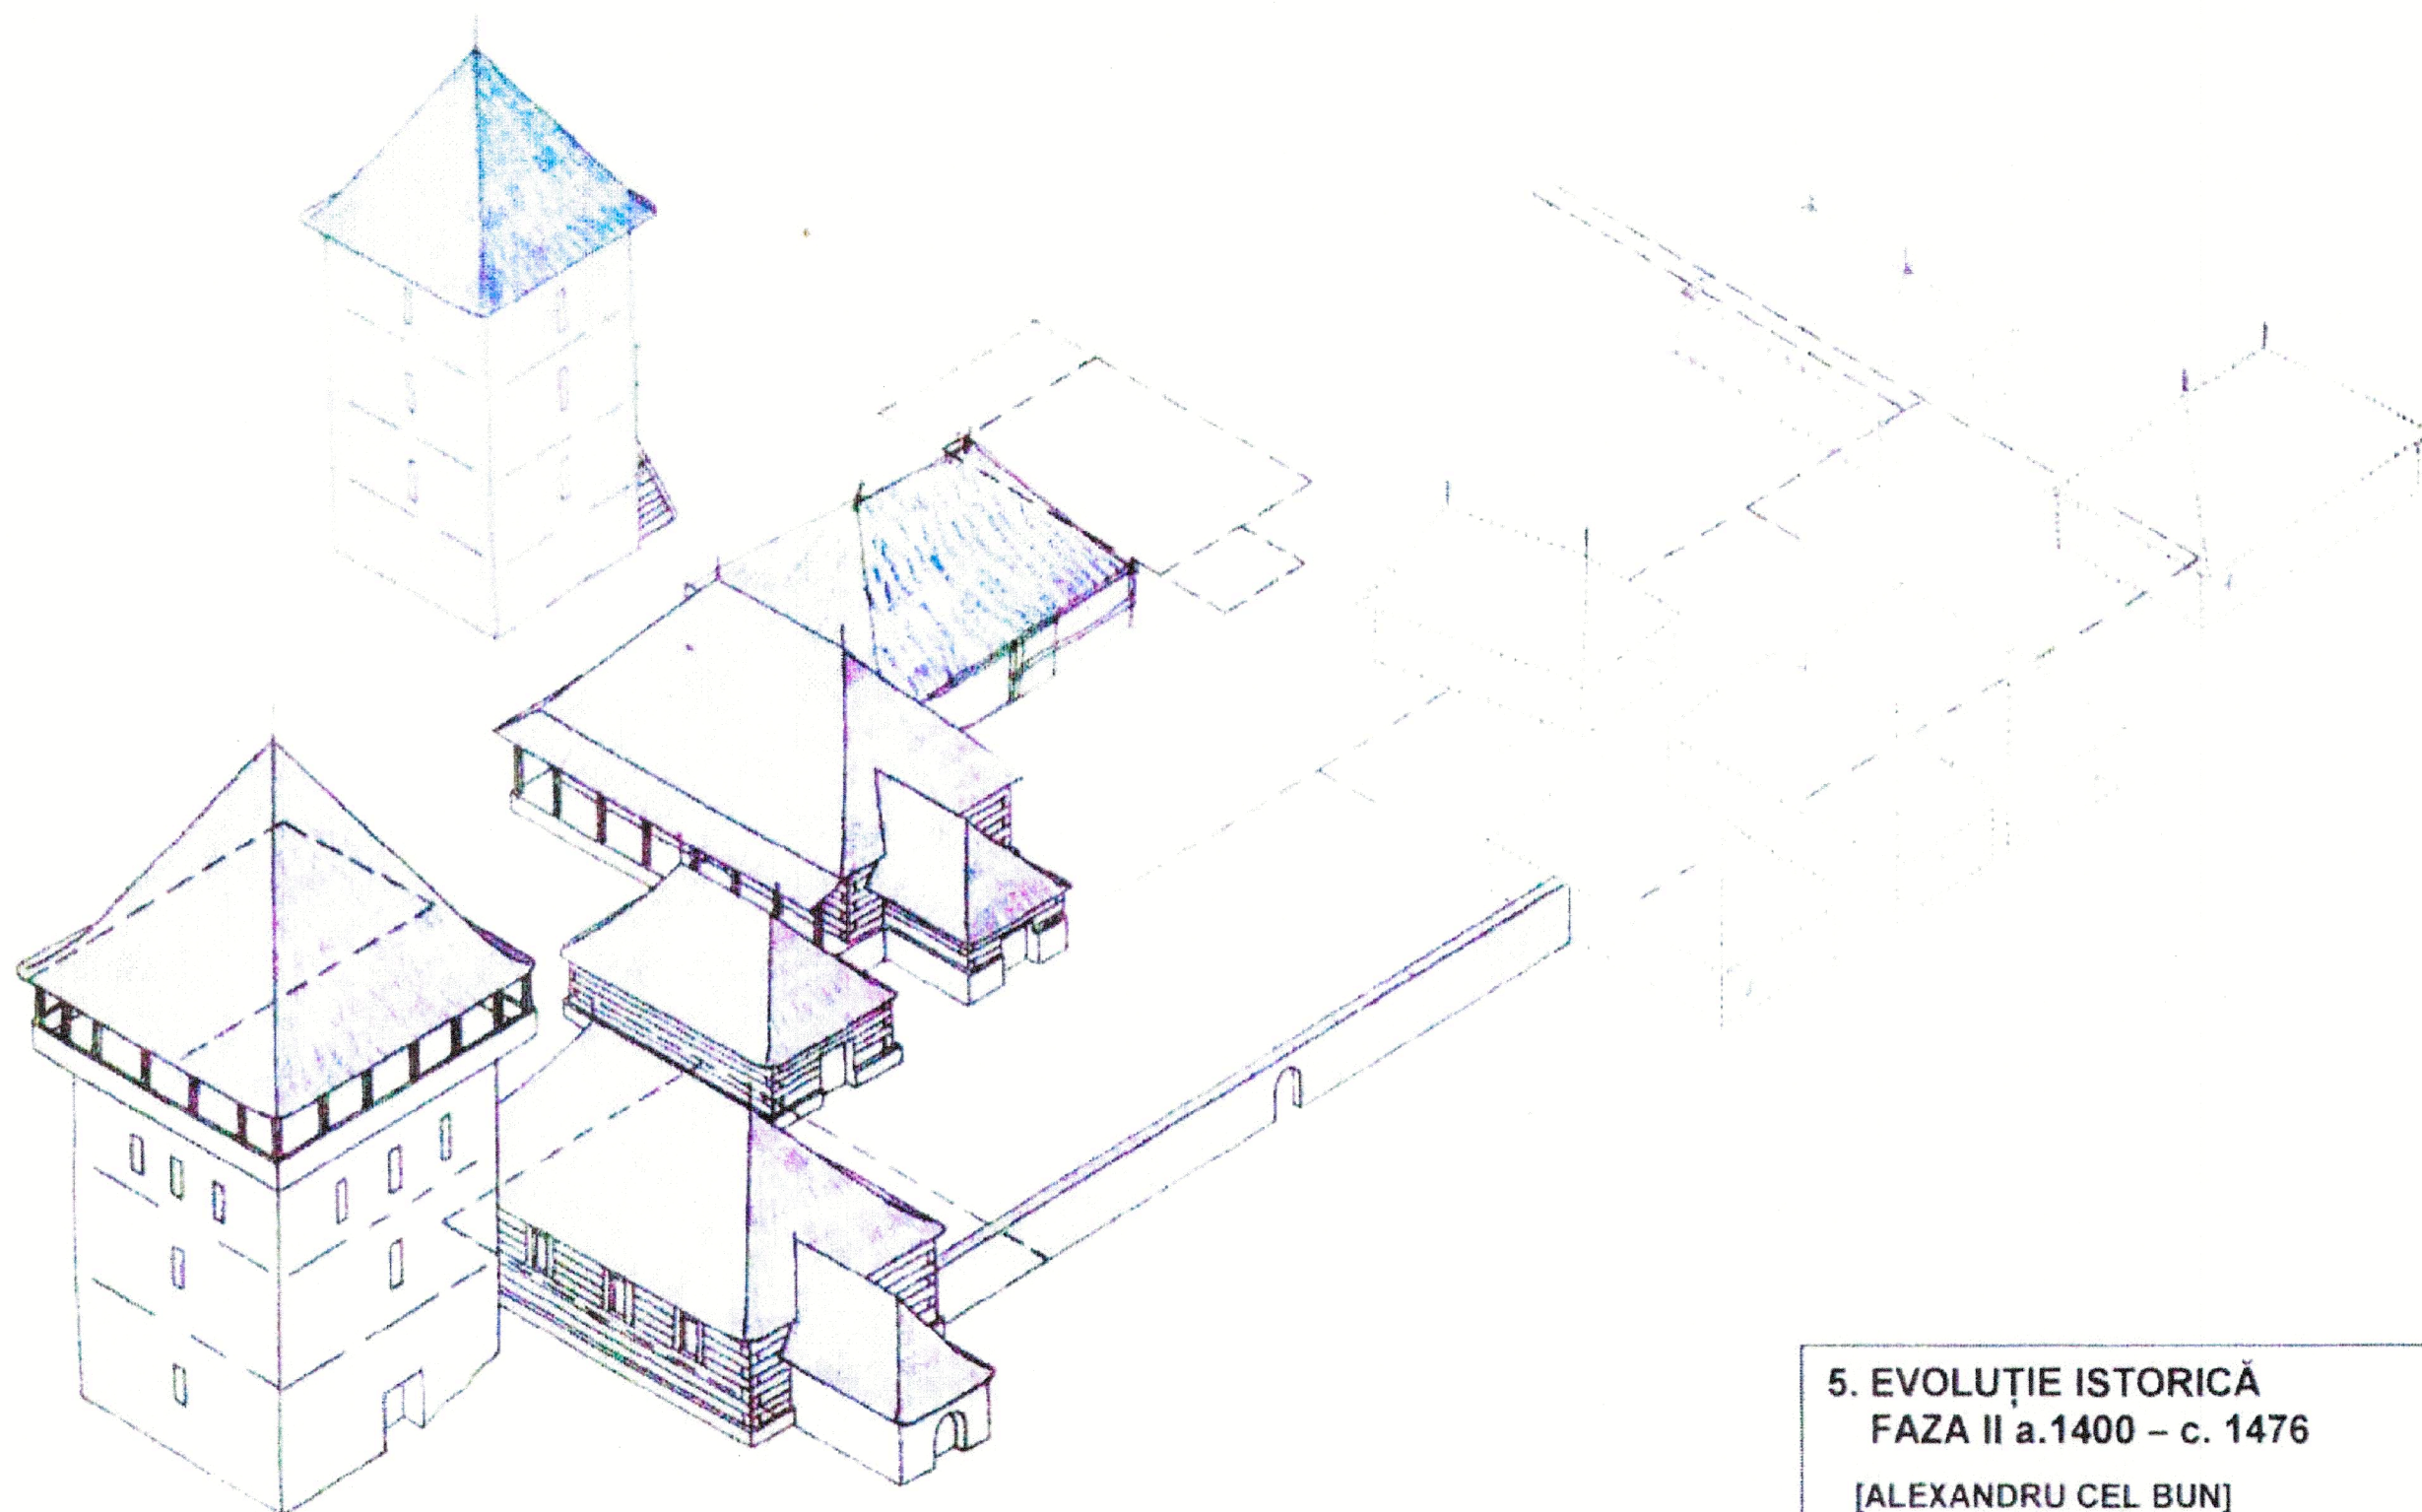
5. EVOLUȚIE ISTORICĂ  
FAZA II a.1400 – c. 1476  
[ALEXANDRU CEL BUN]

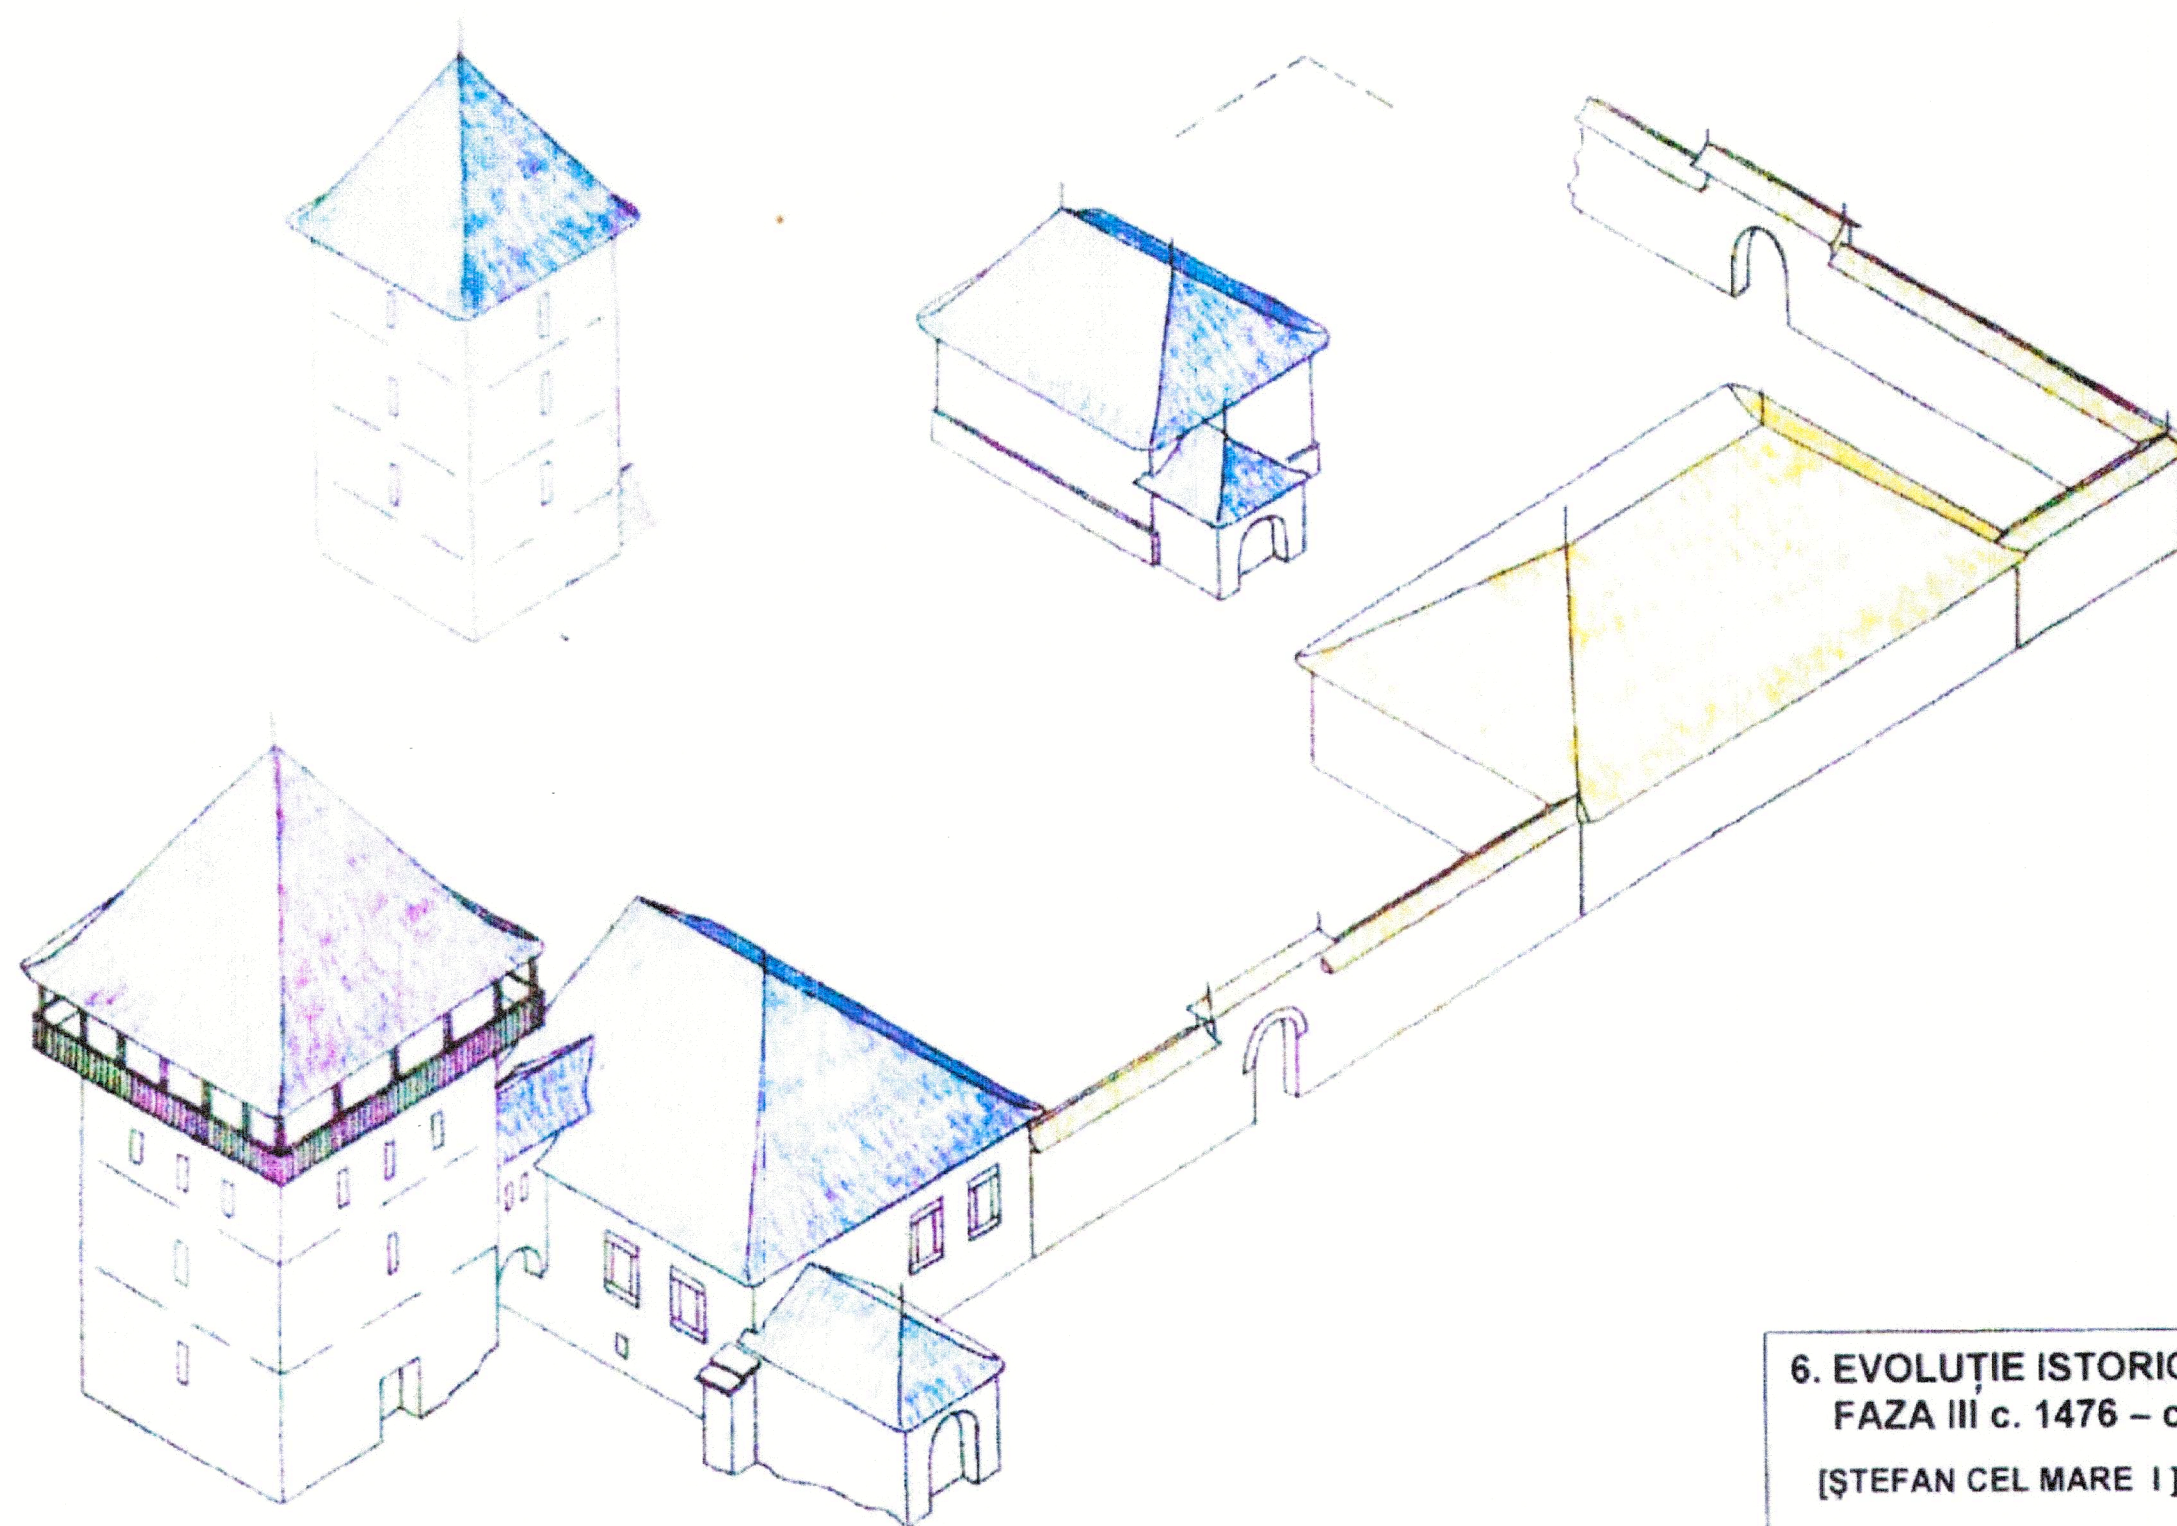
6. EVOLUȚIE ISTORICĂ  
FAZA III c. 1476 – c.1485  
[ȘTEFAN CEL MARE I]

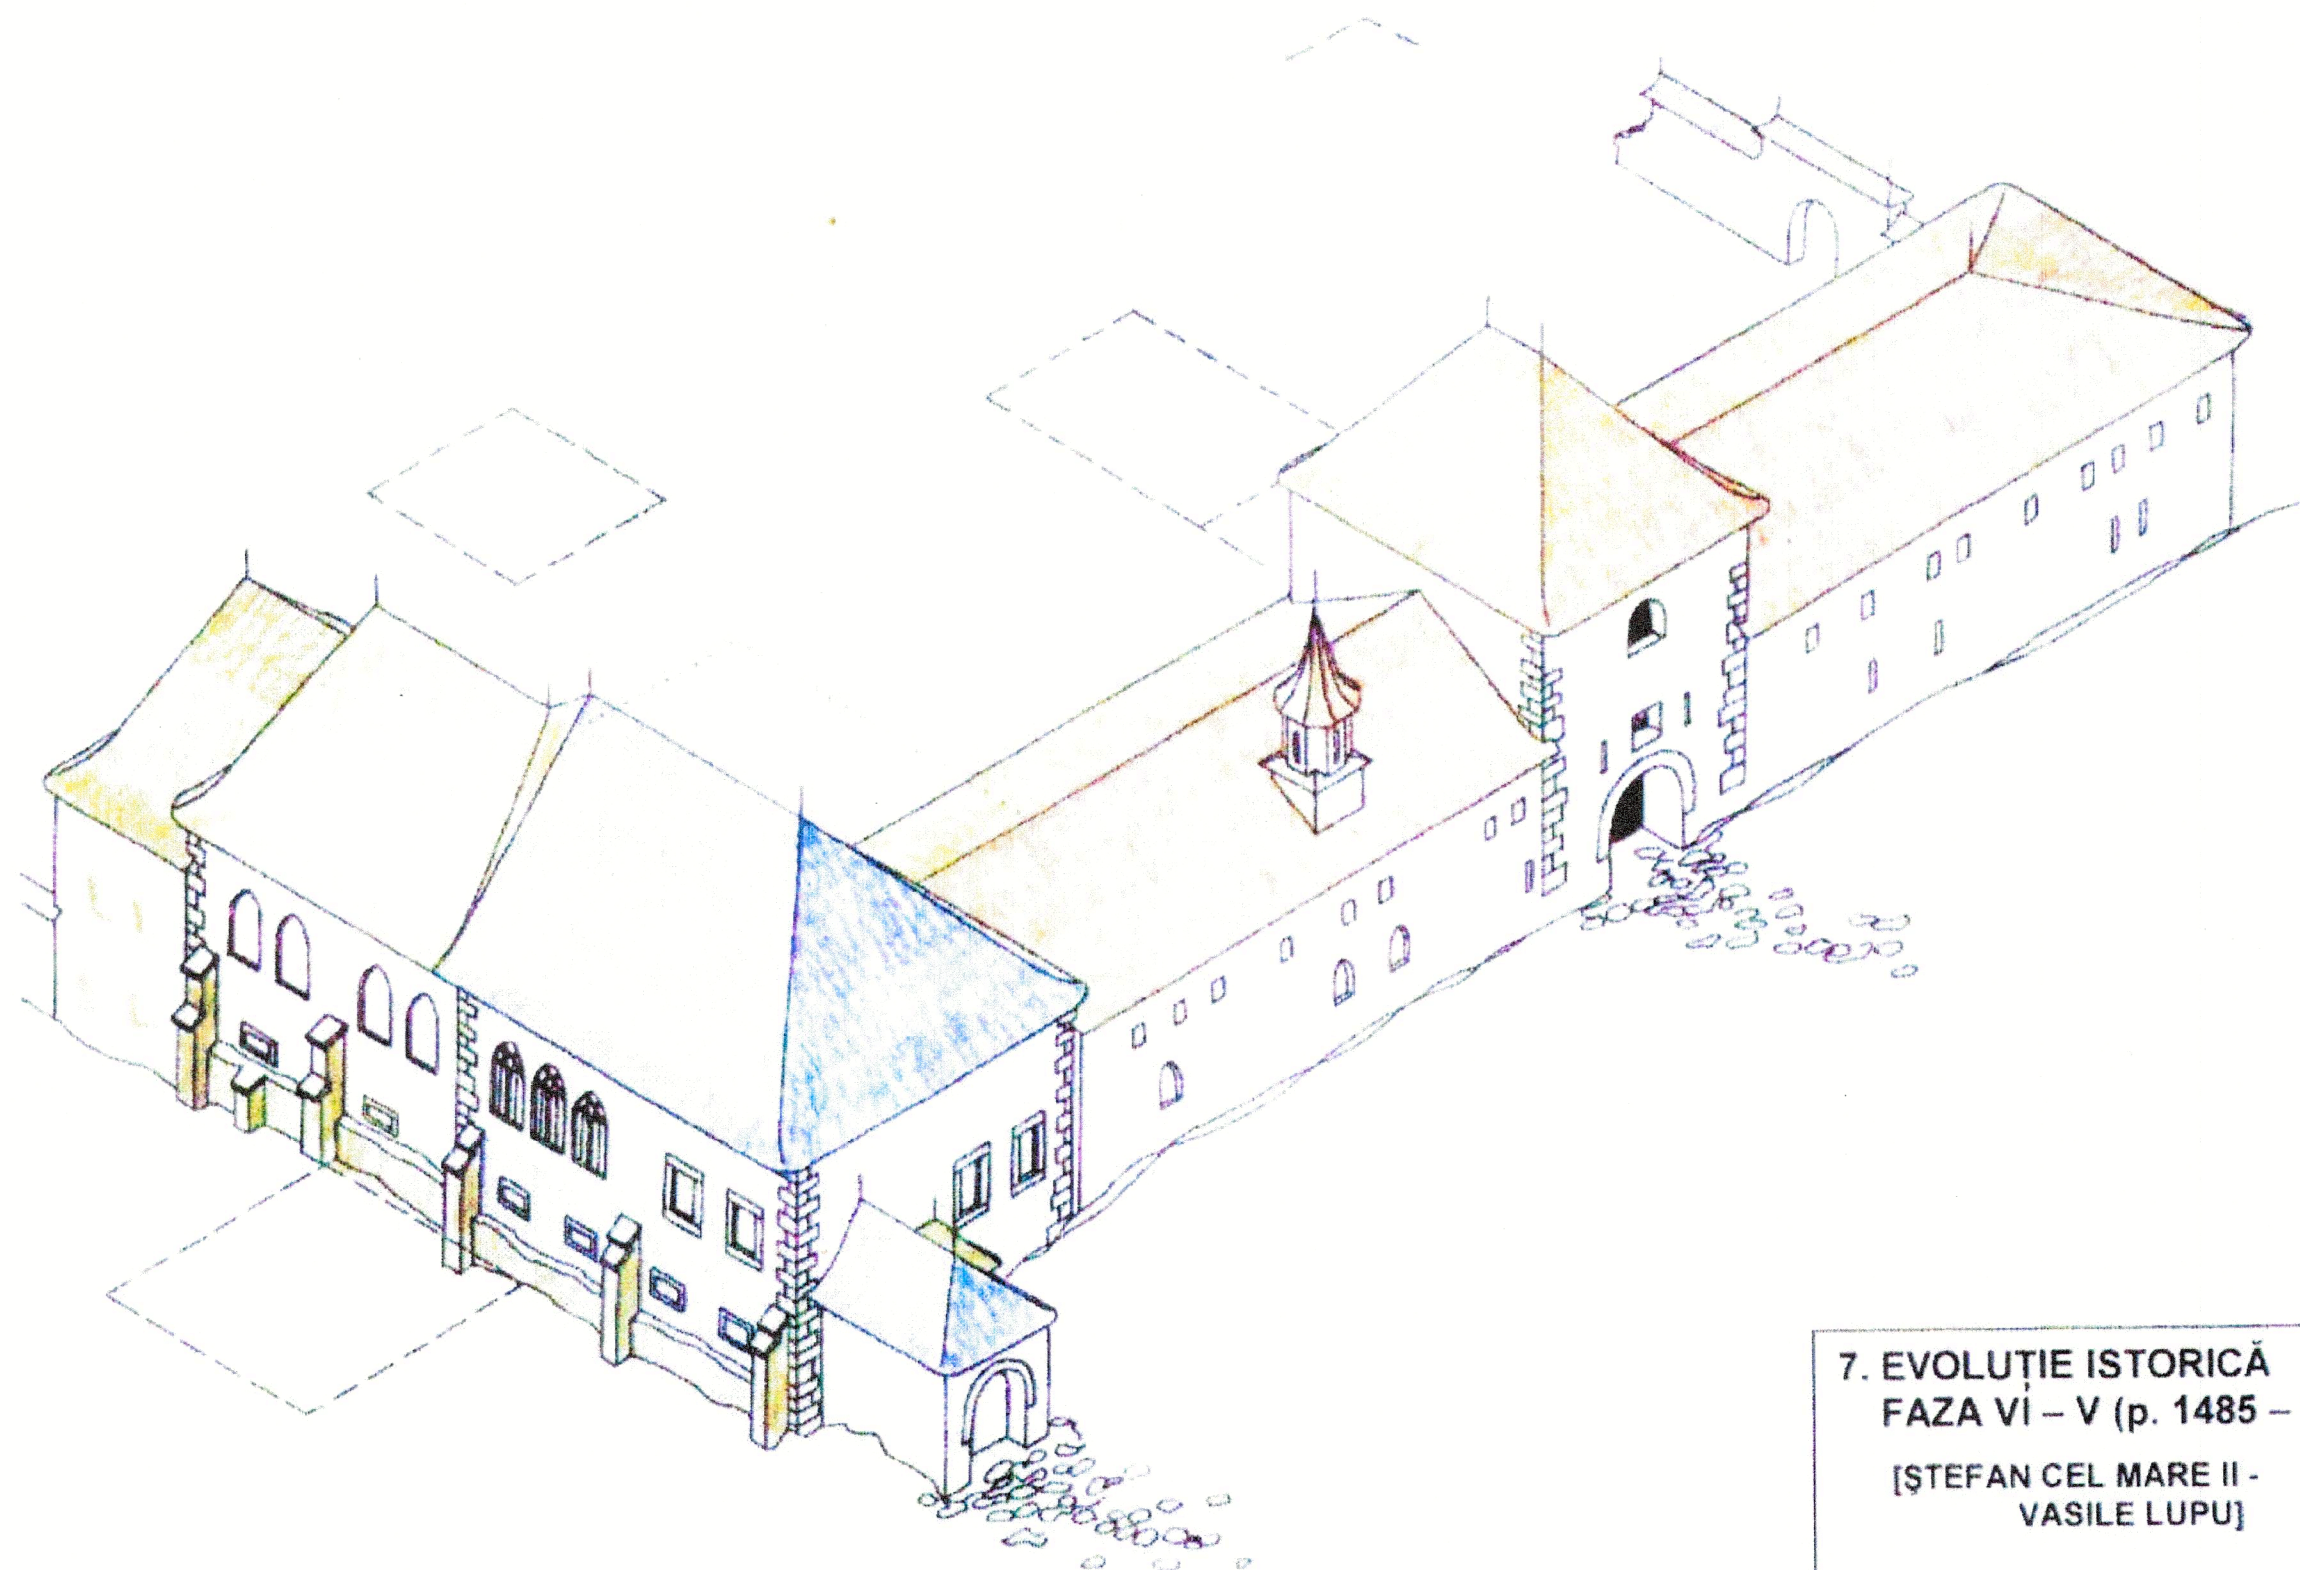
7. EVOLUȚIE ISTORICĂ  
FAZA VI – V (p. 1485 – 1504)  
[ȘTEFAN CEL MARE II -  
VASILE LUPU]

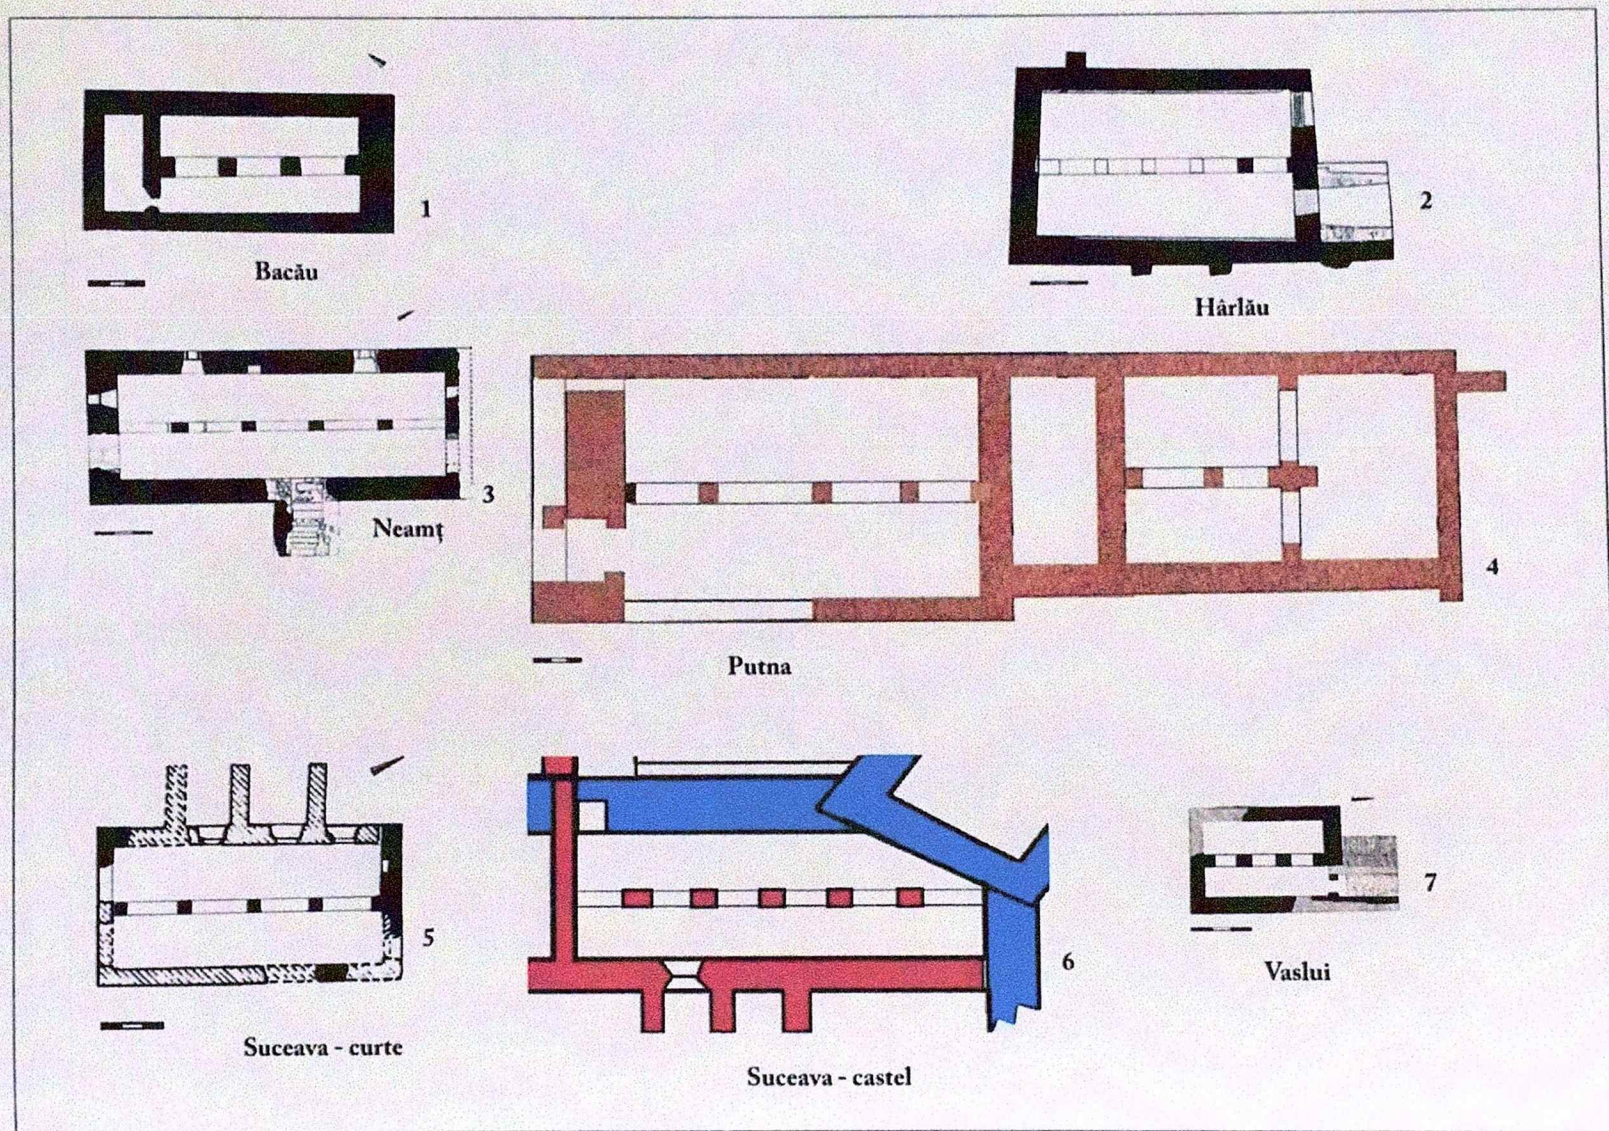
Fig. 21. Pivnițe de palate de la cetăți, curți și mănăstiri domnești: Bacău, Hârlău, Piatra Neamț, Putna, Suceava - curte, Suceava - castel, Vaslui

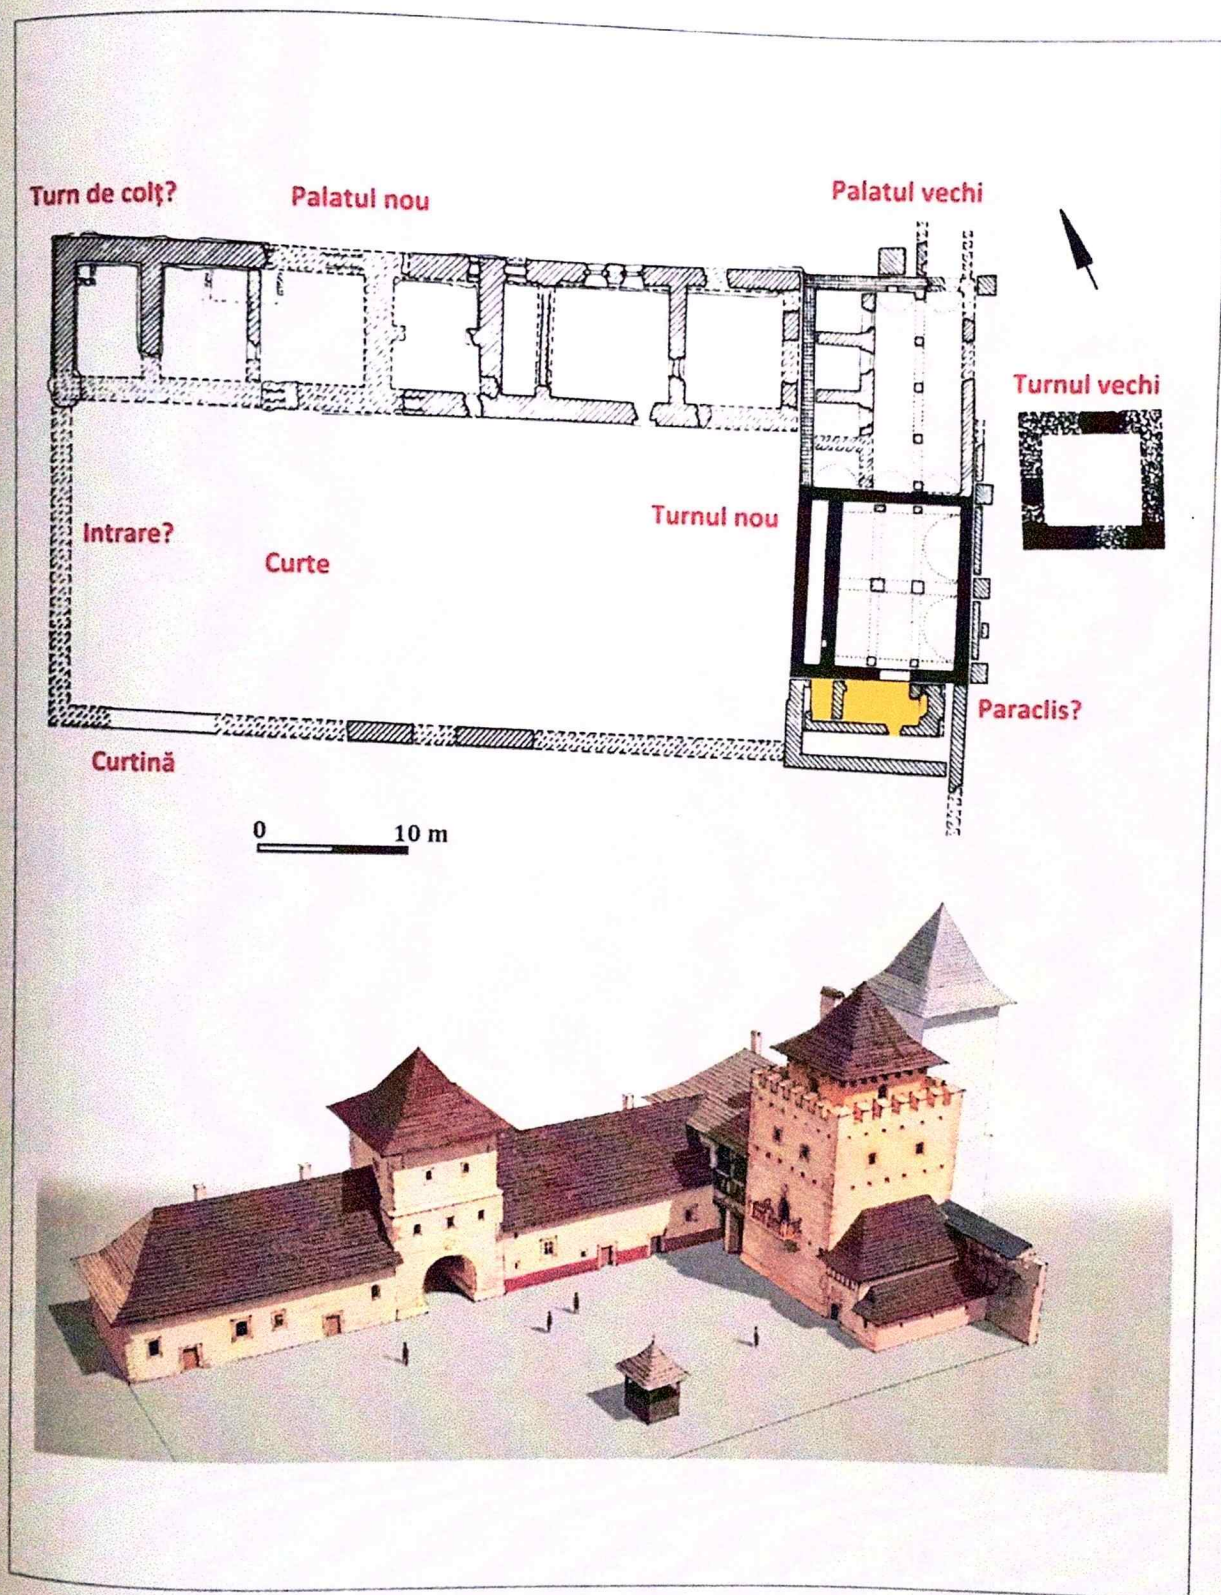
Fig. 20. Planul și reconstituirea curții domnești de la Suceava (autori Adrian Andrei Rusu și Radu Oltean)
