Proiect **Servicii de prospectare stiintifica si arheologica pentru proiectul „REABILITARE CURTEA DOMNEASCA DIN MUNICIPIUL SUCEAVA”**

## 5. EFECTUAREA UNEI EXPERTIZE BIOLOGICE

## EXPERTIZĂ BIOLOGICĂ

### CURTEA DOMNEASCĂ, municipiul Suceava

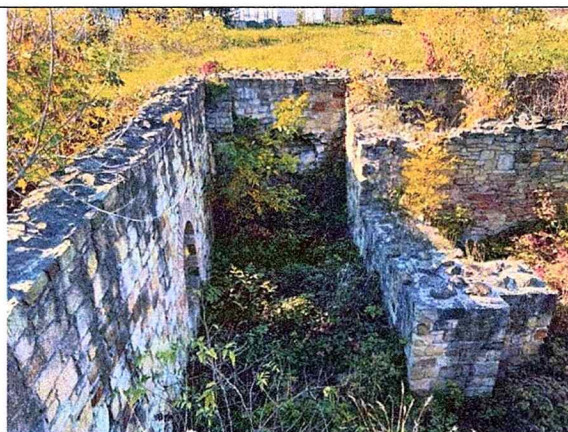
*Ziduri reconstituite în urma ultimelor lucrări de restaurare invadate de vegetație – degradări active produse de activitatea distructivă a biodeteriogenilor*

- ✓ Întrucât arborii și arbuștii crescuți în apropierea zidurilor, contribuie la degradarea monumentului atât prin creșterea expansivă a rădăcinilor pe sub pietre, ducând la fisuri, desprinderi, dislocări, **este necesară curățarea întregului perimetru prin biocidarea la nivelul rădăcinilor, apoi desprinderea acestora dintre elementele litice**. Aceste operațiuni se vor efectua sub coordonarea unui restaurator piatră atestat în domeniul protejării monumentelor istorice.

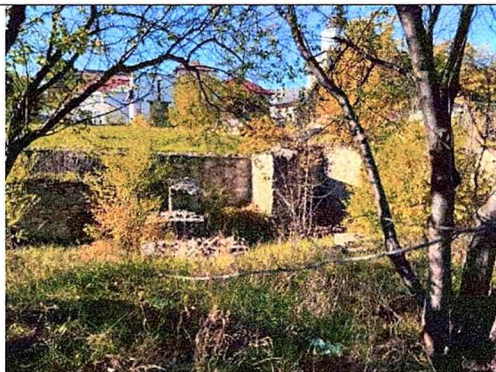
***Ruine invadate de vegetație – degradări active produse de activitatea distructivă a biodeteriogenilor***

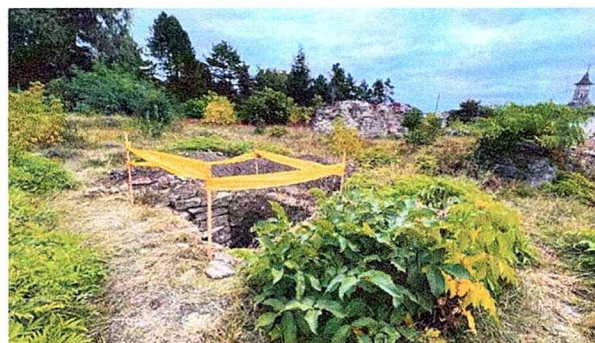
***Ruine invadate de vegetație – degradări active produse de activitatea distructivă a biodeteriogenilor***

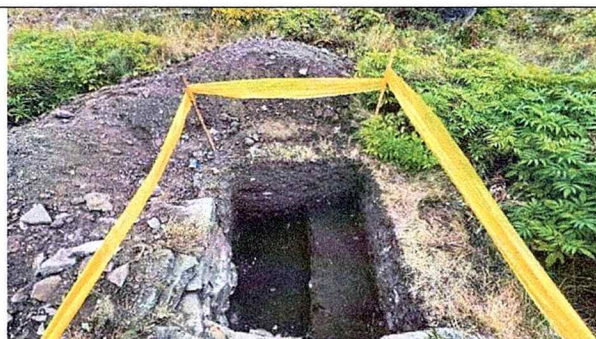
***Imagine de ansamblu asupra stării generale de conservare - în imagine se pot observa săpăturile arheologice lăsate neacoperite și care au permis pătrunderea apelor pluviale și menținerea umidității la baza zidurilor***

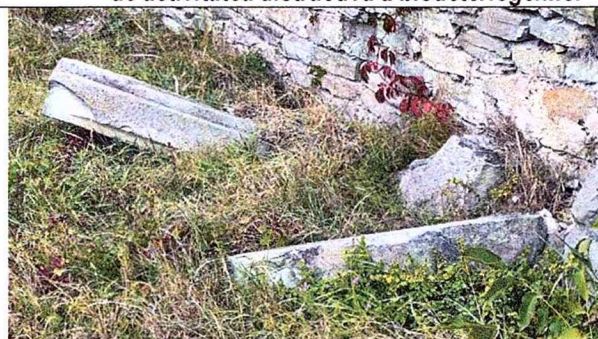
***Elemente litice prăbușite, invadate de vegetație ruderala***

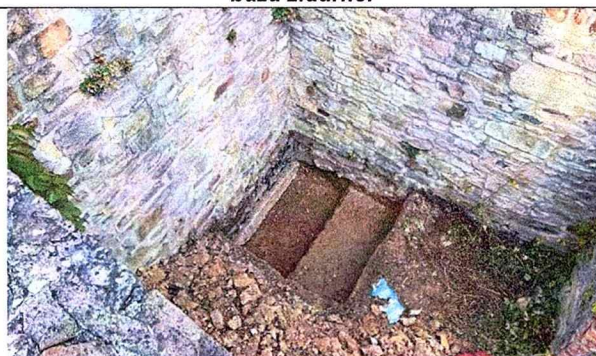
***Imagine de ansamblu asupra stării generale de conservare - în imagine se pot observa săpăturile arheologice lăsate neacoperite și care au permis pătrunderea apelor pluviale și menținerea umidității la baza zidurilor***

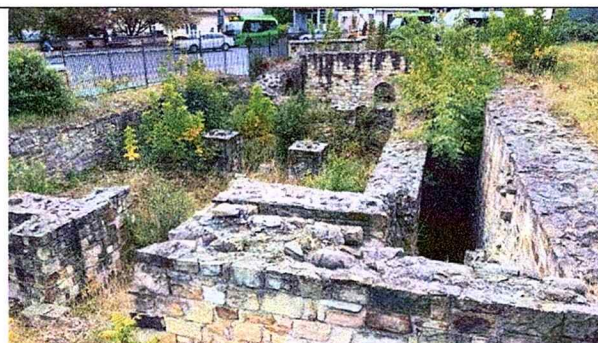
***Ziduri reconstituite în urma ultimelor lucrări de restaurare invadate de vegetație – degradări active produse de activitatea distructivă a biodeteriogenilor***

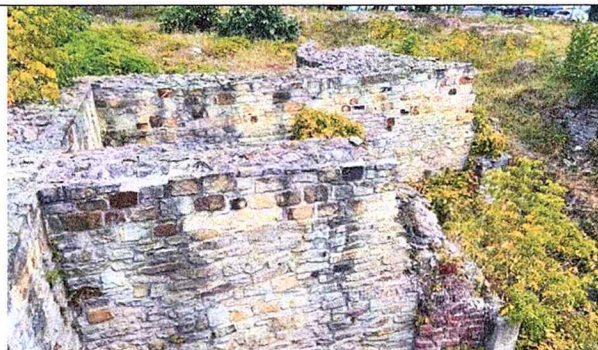
*Imagine de ansamblu asupra stării generale de conservare- – degradări active produse de activitatea distructivă a biodeteriogenilor*

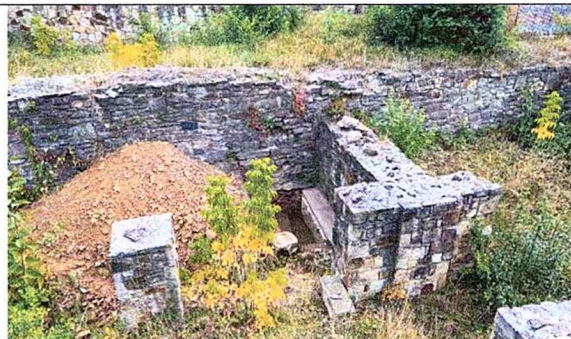
*Imagine de ansamblu asupra stării generale de conservare- – degradări active produse de activitatea distructivă a biodeteriogenilor*

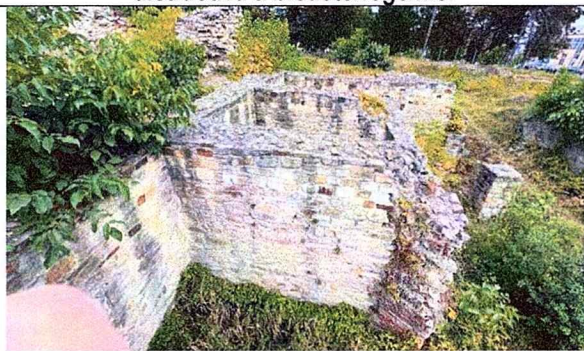
| Nr. probă | Localizare | Atac<br>(pasiv/activ) | Specia/observații |
|---|---|---|---|
| 1. | <b><i>Ruine – Epoca Ștefan cel Mare (post 1485), partea centrală – latura de sud</i></b> | Activ<br>(crustă biologică) | Regn: Fungi<br>Filum: Ascomycota<br>Clasa: Euascomycetes<br>Ordin: Eurotiales<br>Gen: <b><i>Penicillium sp.</i></b><br>Ordin: Eurotiales<br>Gen: <b><i>Aspergillus fumigatus</i></b><br><b><i>Alternaria sp.</i></b> |

*Locul de prelevare a probei nr. 1 - Ruine – Epoca Ștefan cel Mare (post 1485), partea centrală – latura de sud - Imagine de ansamblu asupra stării generale de conservare- – degradări active produse de activitatea distructivă a biodeteriogenilor*

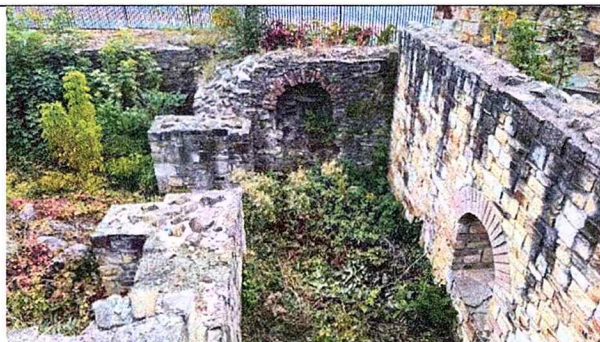
*Imagine de ansamblu asupra stării generale de conservare- – degradări active produse de activitatea distructivă a biodeteriogenilor*

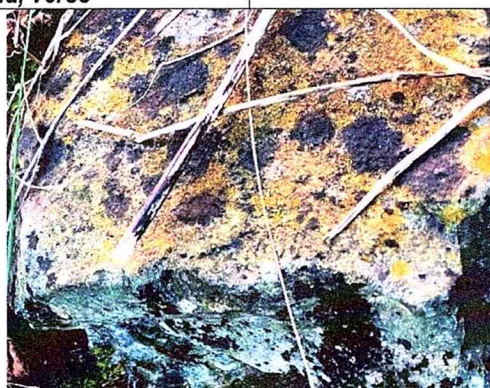
| Nr. probă | Localizare | Atac<br>(pasiv/activ) | Specia/observații |
|---|---|---|---|
| 2. | <b><i>Zid refăcut (1970-1980) – ruinele</i></b> | Activ | Regn: Fungi |

| | <b>Epoca Ștefan cel Mare (ante 1485), partea de est - la stradă</b> | (crustă biologică) | Filum: Ascomycota<br>Clasa: Dothideomycetes<br>Ordin: Capnodiales<br>Gen: <b>Cladosporium sp.</b><br><b>Alternaria sp.</b> |

**Locul de prelevare a probei nr. 2 – Zid refăcut (1970-1980) – ruinele Epoca Ștefan cel Mare (ante 1485), partea de est - la stradă element litic acoperit de biocruste formate din diferite specii de licheni**

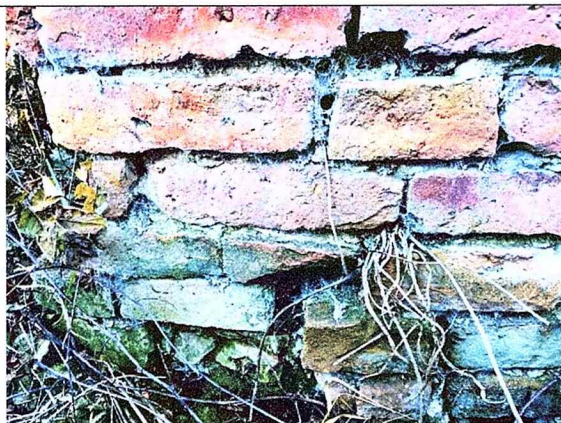
| 6. | <b>Ruine – Epoca Ștefan cel Mare (post 1485), partea de est</b> | Activ<br>(crustă biologică) | Regn: Fungi<br>Filum: Ascomycota<br>Clasa: Euascomycetes<br>Ordin: Eurotiales<br>Gen: <b>Aspergillus fumigatus</b><br>Clasa: Dothideomycetes<br>Ordin: Capnodiales<br>Gen: <b>Cladosporium sp.</b><br>Filum: Chlorophyta<br>Clasa: Chlorophyceae<br>Ord. Protococcales<br>Familia: Pleurococcaceae |

*Locul de prelevare a probei nr. 6 – Ruine – Epoca Ștefan cel Mare (post 1485), partea de est ziduri vechi, cărămidă, biofilm de la baza zidului*

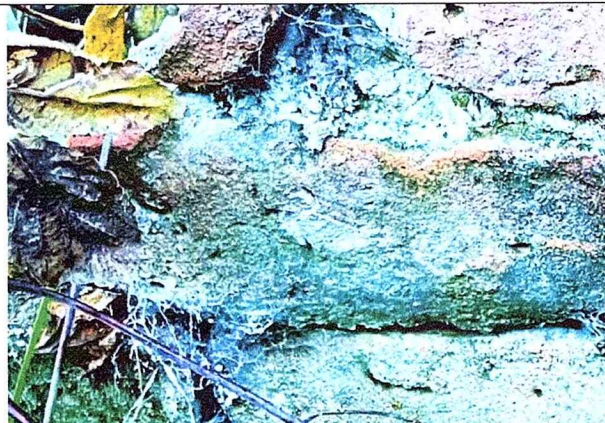
*Locul de prelevare a probei nr. 6 - Ruine – Epoca Ștefan cel Mare (post 1485), partea de est detaliu*

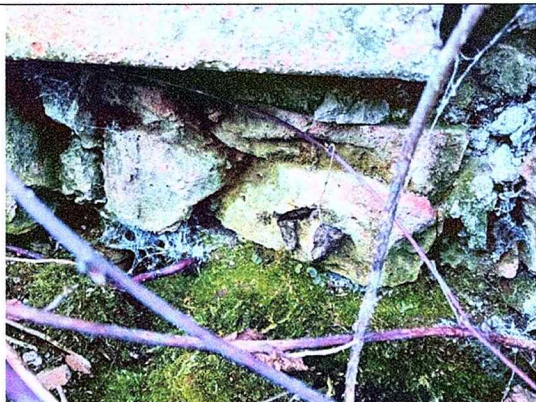
| 7. | <b>Zid refăcut (1970-1980)<br/>– Ruinele Epoca Ștefan cel Mare<br/>(ante 1485), partea de est - la<br/>stradă</b> | Activ<br>(crustă biologică) | Regn: Fungi<br>Filum: Ascomycota<br>Clasa: Sordariomycetes<br>Ordin: Hypocreales<br>Gen: <b><i>Fusarium sp.</i></b><br>Clasa: Euscomycetes<br>Ordin: Eurotiales<br>Gen: <b><i>Aspergillus sp.</i></b><br>Încrângătura: Briophyta<br>Clasa: Musci<br>Ordin: Jungermanniales<br>Familia: Jungermanniaceae<br>Gen: <b><i>Jungermannia atrovirens</i></b> |

**Locul de prelevare a probei nr. 7 – Zid refăcut (1970-1980) – Ruinele Epoca Ștefan cel Mare (ante 1485), partea de est - la stradă, ziduri vechi, zona inferioară, umiditate ridicată**

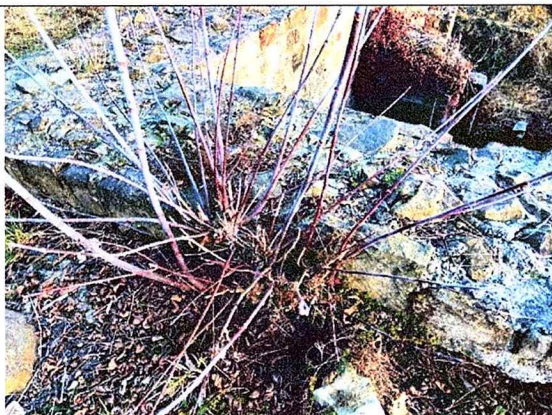
| 9. | <b>Zid refăcut (2000-2005)<br/>Zona pivnițelor din partea de est<br/>– considerate ca aparținând lui<br/>Vasile Lupu</b> | Activ<br>(crustă biologică) | Regn: Fungi<br>Filum: Ascomycota<br>Clasa: Euscomycetes<br>Ordin: Eurotiales<br>Gen: <b><i>Alternaria sp.</i></b><br><b><i>Mycelia sterilia</i></b> |

**Locul de prelevare a probei nr. 9 – Zid refăcut (2000-2005) - Zona pivnițelor din partea de est – considerate ca aparținând lui Vasile Lupu se observă arbuști dezvoltăți la baza zidului**

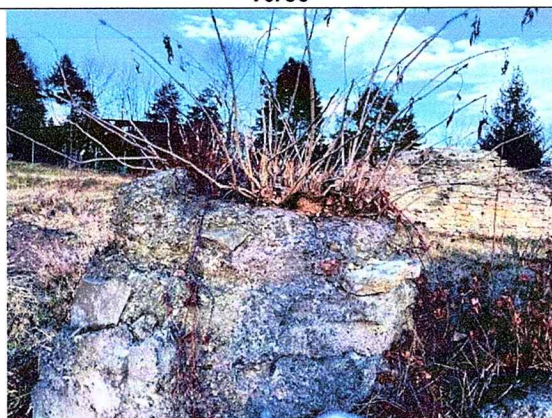
| 10. | <b>Ruinele turnul T 2 - Epoca Ștefan<br/>cel Mare (post 1485), partea de<br/>sud</b> | Activ<br>(crustă biologică) | Regn: Fungi<br>Filum: Ascomycota<br>Clasa: Euscomycetes<br>Ordin: Eurotiales<br>Gen: <b><i>Penicillium sp.</i></b><br>Ordin: Hypocreales<br>Gen: <b><i>Trichoderma viride</i></b><br>Clasa: Dothideomycetes<br>Ordin: Capnodiales<br>Gen: <b><i>Cladosporium sp.</i></b> |

**Locul de prelevare a probei nr. 10 - Ruinele turnul T 2 - Epoca Ștefan cel Mare (post 1485), partea de sud**

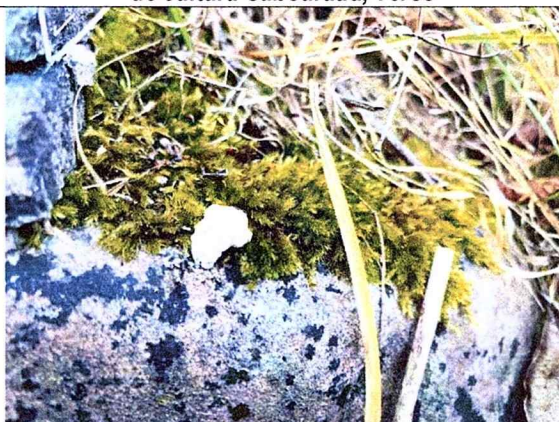
| 11. | <b>Ruine – Epoca Ștefan cel Mare<br/>(post 1485), partea centrală</b> | Activ<br>(crustă biologică) | Încrângătura: Briophyta<br>Clasa: Musci<br>Ordin: Brachytheciales<br>Familia: Brachytheciaceae<br>Gen: <b><i>Cirriphyllum piliferum</i></b> |

*Locul de prelevare a probei nr. 11 - Ruine – Epoca Ștefan cel Mare (post 1485), partea centrală*

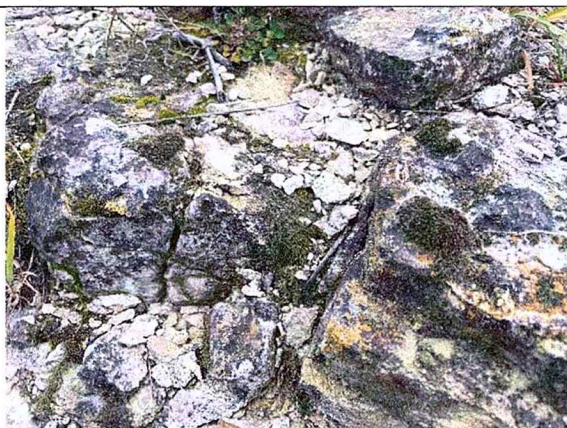
| 12. | <b>Ruine – Epoca Ștefan cel Mare<br/>(post 1485), partea centrală</b> | Activ<br>(crustă biologică) | Încrângătura: Briophyta<br>Clasa: Musci<br>Ordin: Funariales<br>Familia: Funariaceae<br>Gen: <b><i>Funaria hygrometrica</i></b> |

*Locul de prelevare a probei nr. 12 - Ruine – Epoca Ștefan cel Mare (post 1485), partea centrală*

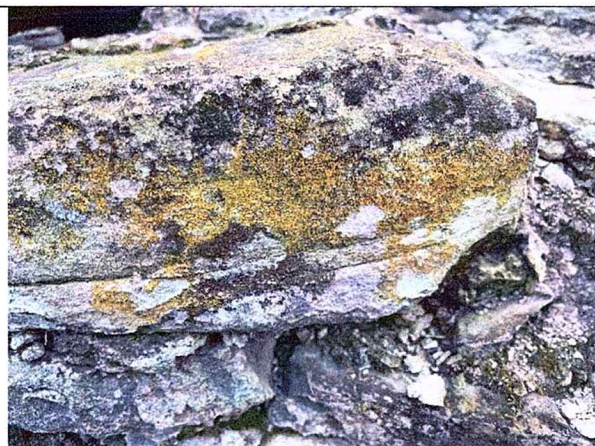
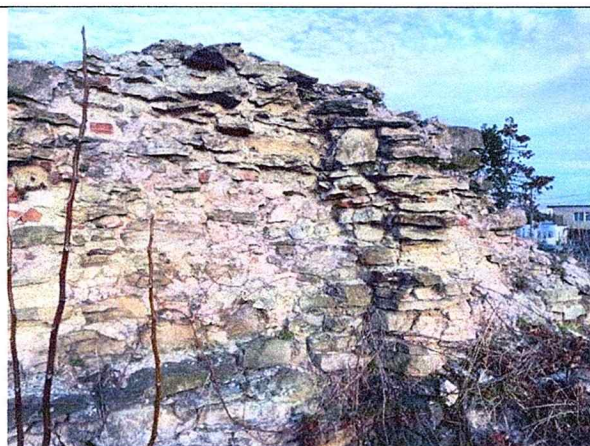
| 14. | <b>Ruine – Epoca Ștefan cel Mare (post 1485), partea centrală</b> | Activ<br>(crustă biologică) | Regn: Fungi<br>Filum: <i>Lichenophyta</i><br>Familia: <i>Lecidaceae</i><br>Gen: <b><i>Caloplaca citrina</i></b><br>Familia: <i>Caliciaceae</i><br>Gen: <b><i>Buellia sp.</i></b><br>Filum: <i>Chlorophyta</i><br>Clasa: <i>Chlorophyceae</i><br>Ord. <i>Protococcales</i><br>Familia: <i>Pleurococcaceae</i><br>Gen: <b><i>Pleurococcus sp.</i></b> |

**Locul de prelevare a probei nr. 14 - Ruine – Epoca Ștefan cel Mare (post 1485), partea centrală**

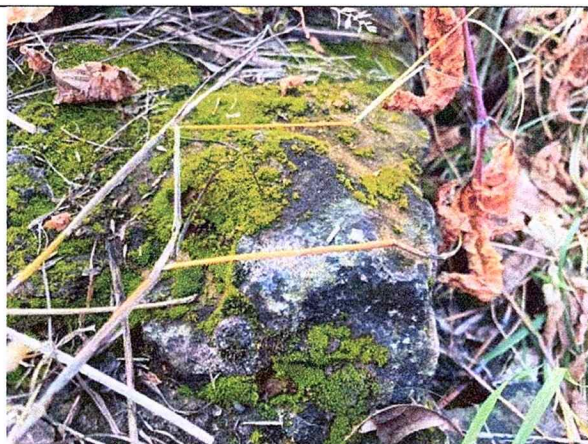
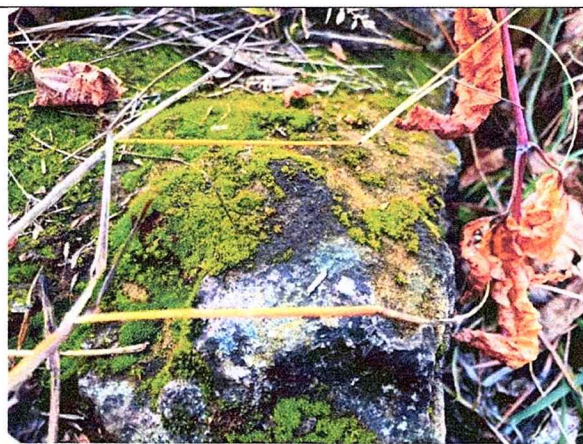
| 16. | <b>Ruine – Epoca Ștefan cel Mare (post 1485), partea centrală - spre vest</b> | Activ<br>(patină colorată) | Încrângătura: <i>Briophyta</i><br>Clasa: <i>Musci</i><br>Ord. <i>Funariales</i><br>Familia: <i>Funariaceae</i><br>Gen: <b><i>Funaria hygrometrica</i></b><br>Încrângătura: <i>Briophyta</i><br>Clasa: <i>Musci</i><br>Ordin: <i>Jungermanniales</i><br>Familia: <i>Jungermanniaceae</i><br>Gen: <b><i>Jungermannia atrovirens</i></b> |

*Locul de prelevare a probei nr. 16 - Ruine – Epoca Ștefan cel Mare (post 1485), partea centrală - spre vest*

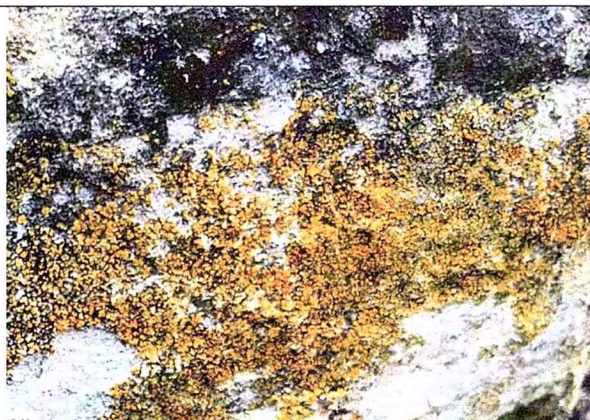
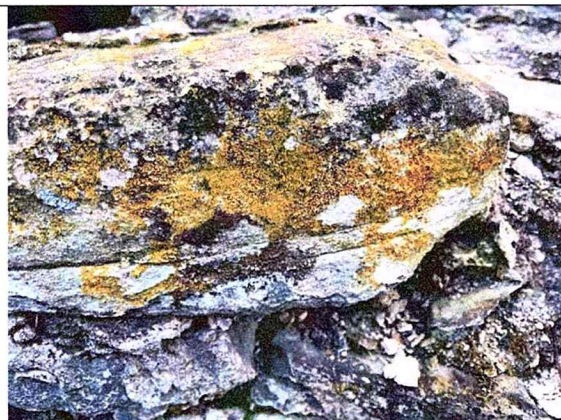
| 17. | <b>Ruine – Epoca Ștefan cel Mare (post 1485), partea centrală - spre vest</b> | Activ<br>(patină colorată) | Regn: Fungi<br>Filum: <i>Lichenophyta</i><br>Familia: <i>Lecidaceae</i><br>Gen: <b><i>Lecidea sp.</i></b><br>Filum: <i>Lichenophyta</i><br>Ordin: <i>Teloschistales</i><br>Familia: <i>Teloschistaceae</i><br>Gen: <b><i>Caloplaca citrina</i></b> |

*Locul de prelevare a nr. 17 - Ruine – Epoca Ștefan cel Mare (post 1485), partea centrală - spre vest*

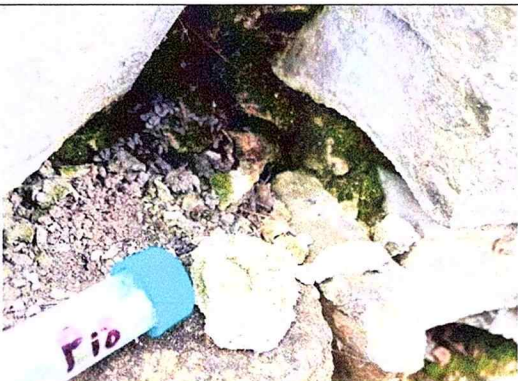
*Locul de prelevare a nr. 18 - Ruine – Epoca Ștefan cel Mare (post 1485), partea centrală - spre vest*

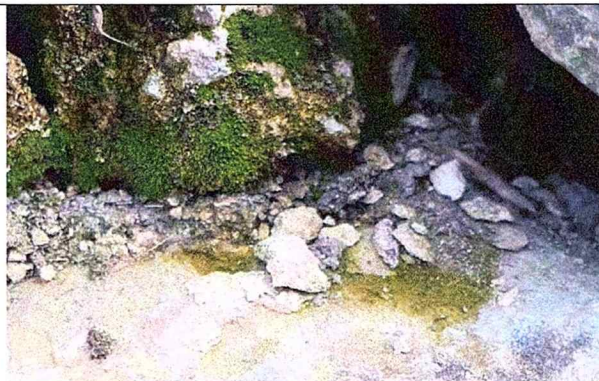
*Locul de prelevare a nr. 18 – briofite din genul Polytrichum comune*

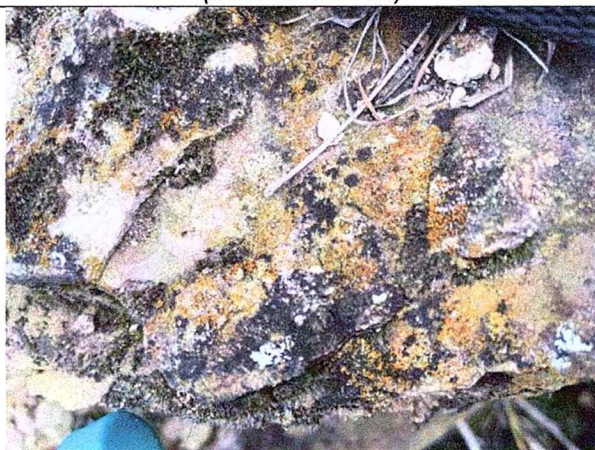
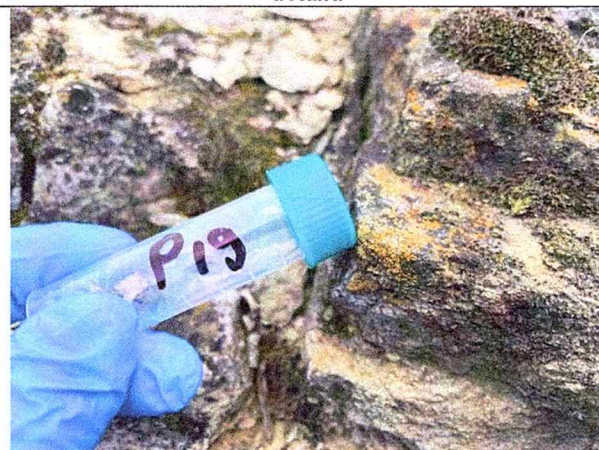
| 19. | <b><i>Ruine – Epoca Ștefan cel Mare (post 1485), partea centrală - spre vest</i></b> | Activ<br>(patină colorată) | Filum: Lichenophyta<br>Ordin: <i>Teloschistales</i><br>Familia: <i>Teloschistaceae</i><br>Gen: <b><i>Caloplaca saxicola</i></b><br>Încrângătura: <i>Briophyta</i><br>Clasa: <i>Musci</i><br>Ordin: Polytrichales<br>Familia: Polytrichaceae<br>Gen: <b><i>Polytrichum comune</i></b> |

*Locul de prelevare a nr. 19 - Ruine – Epoca Ștefan cel Mare (post 1485), partea centrală - spre vest*

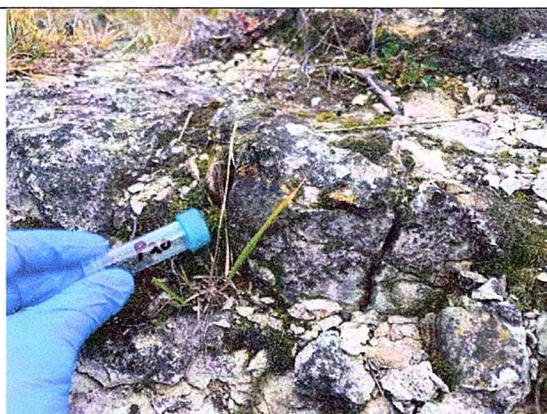
**Locul de prelevare a nr. 20 - Ruine – Epoca Ștefan cel Mare (post 1485), partea centrală - spre vest**

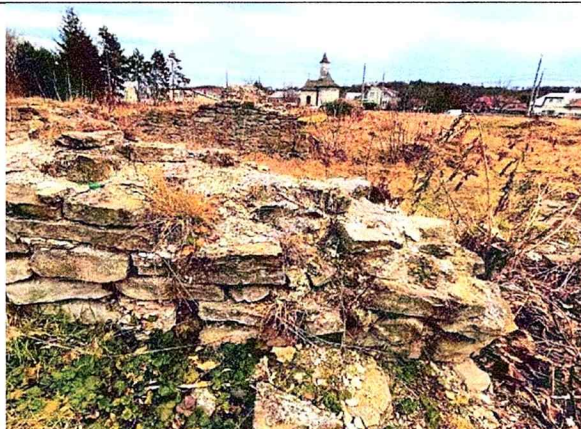
*Ruine invadate de vegetație – degradări active produse de activitatea distructivă a biodeteriogenilor*

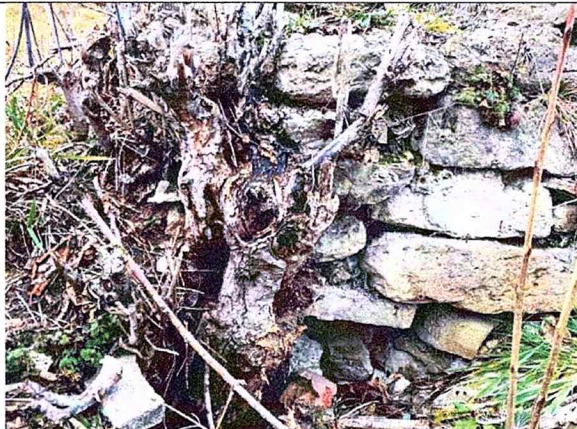
- de asemenea este prezentă și **o vegetația ruderală bogată**, reprezentată de plante superioare și arbuști; care contribuie la menținerea umidității locale și implicit la biodegradarea zidăriei;
- Procesele fizice cauzate de biodeteriogeni se concretizează în abraziuni mecanice, fracturări și dislocări datorate activității mecanice și a presiunii de creștere a organismelor. De exemplu, rădăcinile plantelor ruderales pătrund printre rosturile zidăriei, dar și prin discontinuitățile preexistente în materialele de construcție, provocând fisuri, crăpături, fragmentări sau deplasări.
- Astfel, arborii și arbuștii crescuți în apropierea zidurilor contribuie la degradarea monumentului atât prin creșterea expansivă a rădăcinilor pe sub elementele litice, provocând dislocarea pietrelor, cât și prin menținerea unei zone umbrite și umede pe tot parcursul zilei.

*Rădăcini ale plantelor superioare (arbori, arbuști) dezvoltate printre elementele litice ale zidurilor provocând desprinderi, dislocări, prăbușiri*
