Proiect **Servicii de prospectare stiintifica si arheologica pentru proiectul „REABILITARE CURTEA DOMNEASCA DIN MUNICIPIUL SUCEAVA”**

## 6. EFECTUAREA UNEI CERCETARI DE PARAMENT SI ANALIZE DE LABORATOR

**Studii și cercetări preliminare asupra ruinelor din cadrul  
Ansamblului „Curtea Domnească” - municipiul Suceava,  
județul Suceava**

**cod LMI SV-II-a-A-05471**

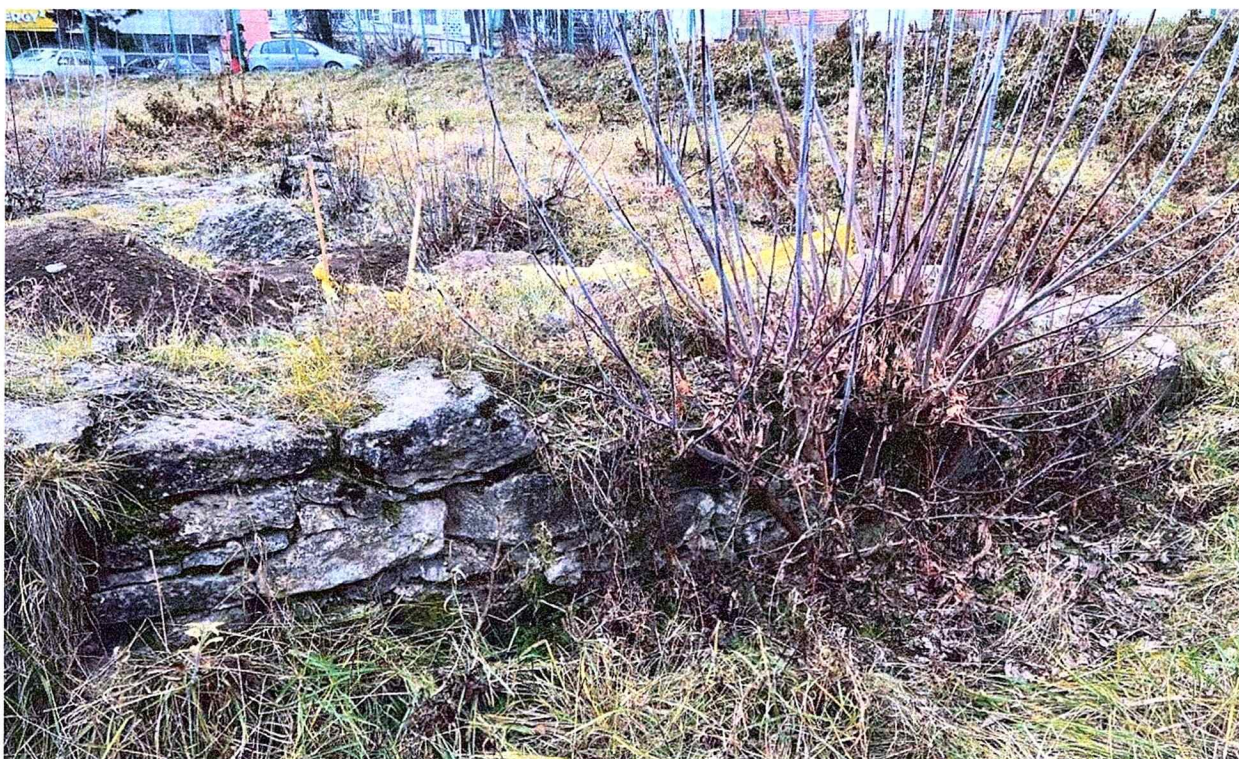
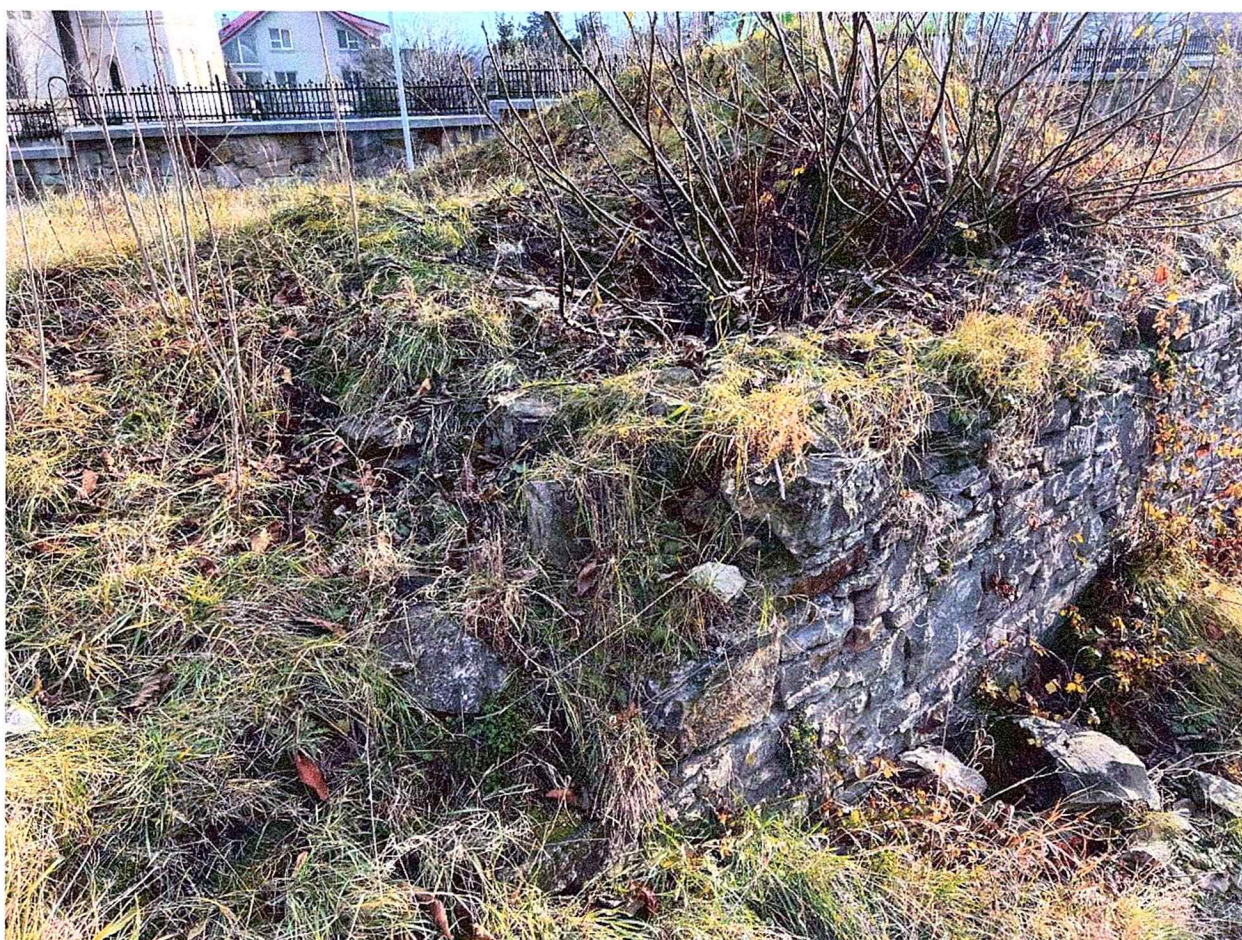
*Arborii și arbuștii crescuți în apropierea zidurilor contribuie la degradarea monumentului atât prin creșterea expansivă a rădăcinilor pe sub elementele litice, provocând dislocarea pietrelor, cât și prin menținerea unei zone umbrite și umede pe tot parcursul zilei.*

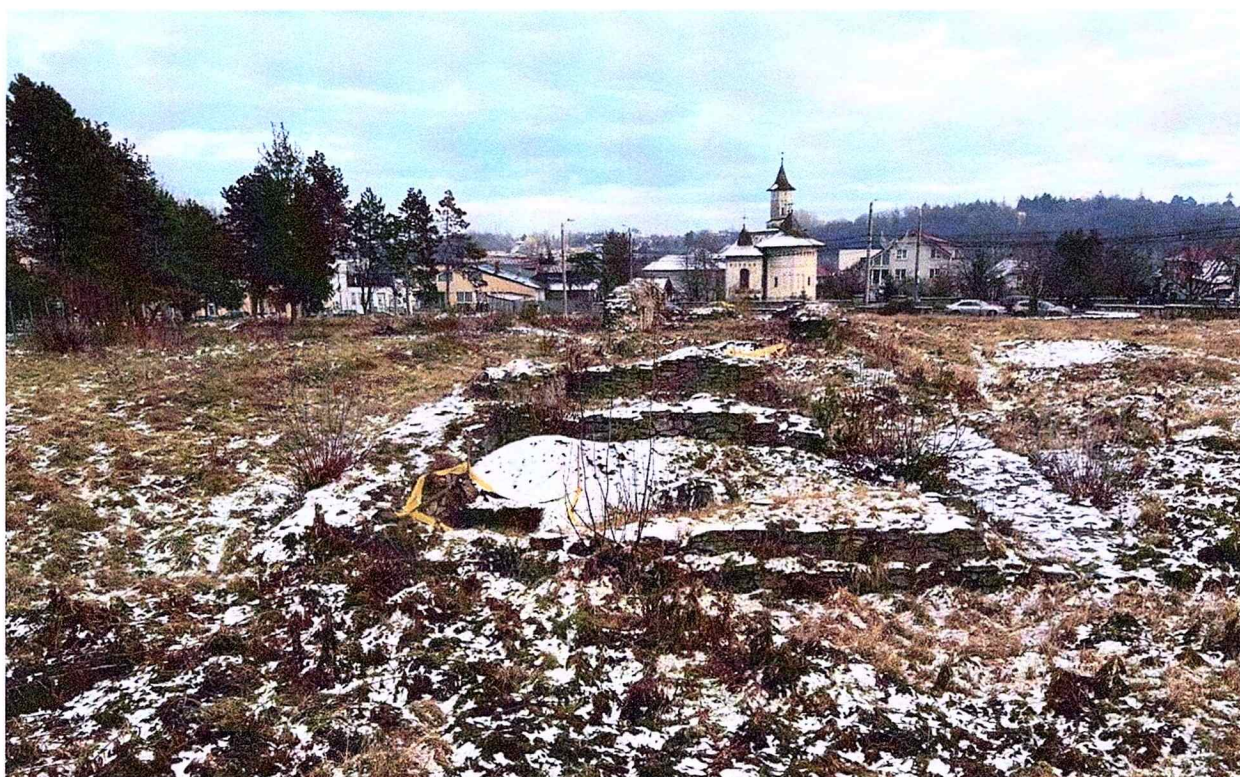
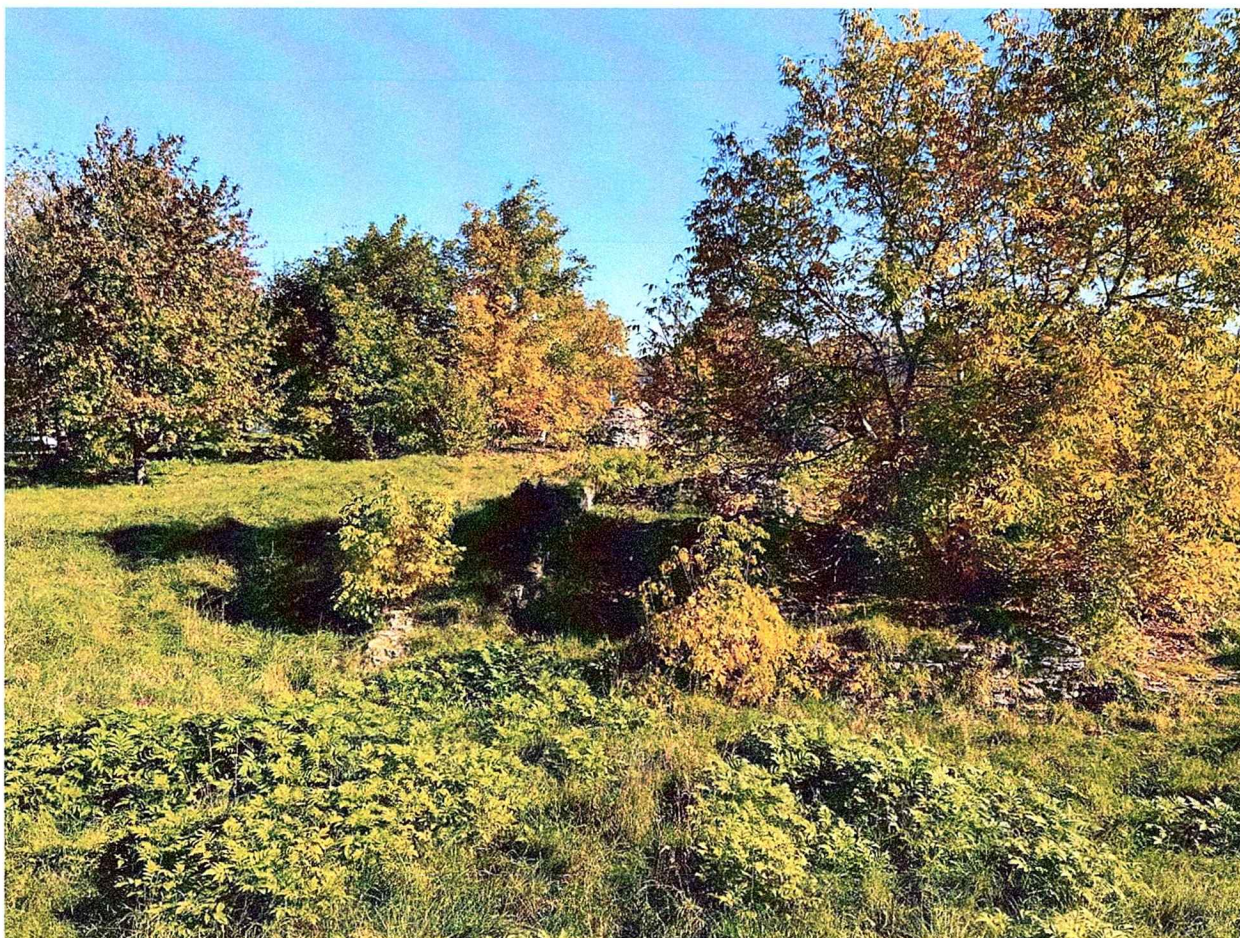
*Imagini comparative cu aspectul ruinelor sufocate de evoluția vegetației, în diferite perioade ale anului*

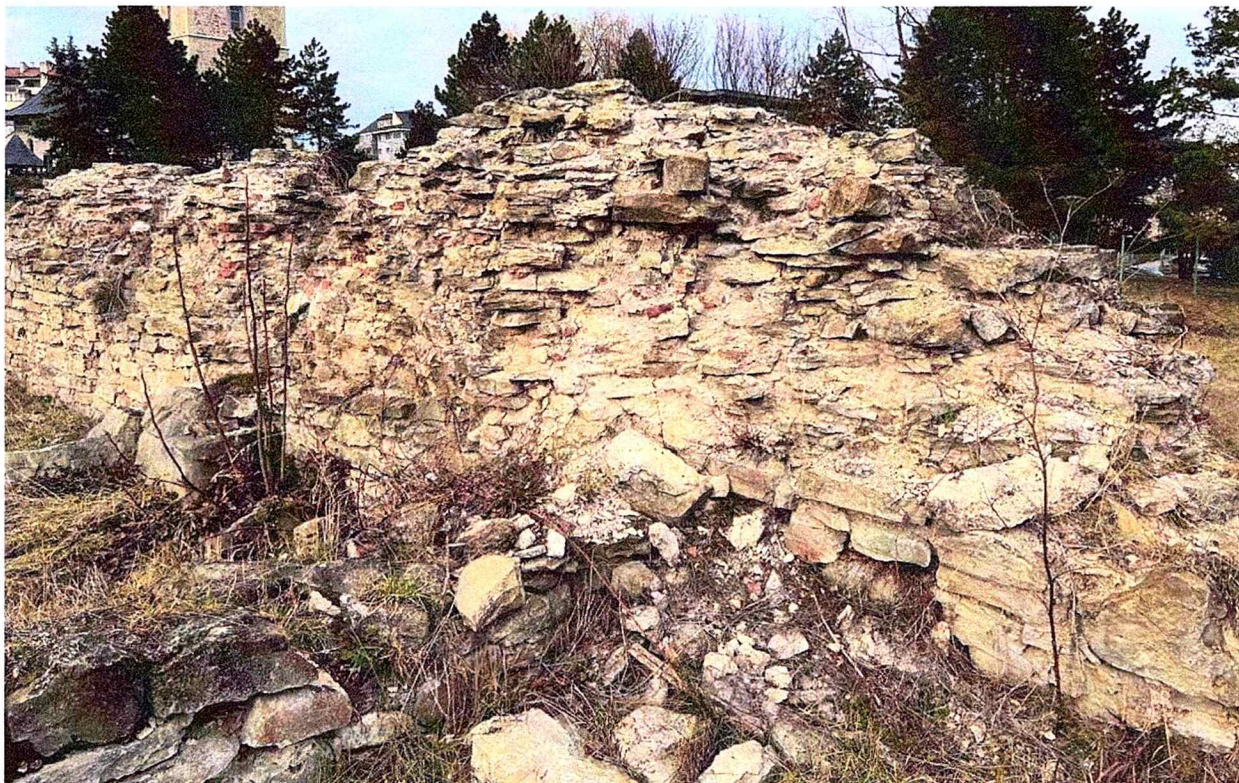
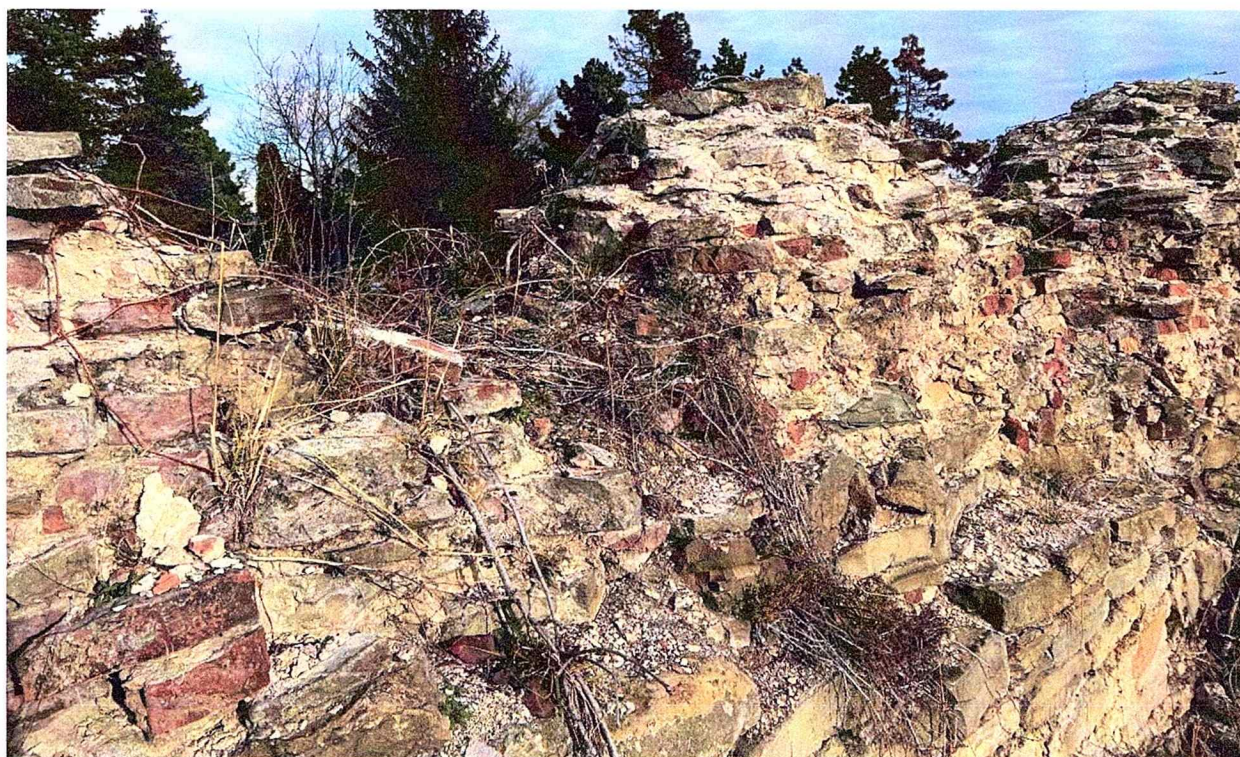
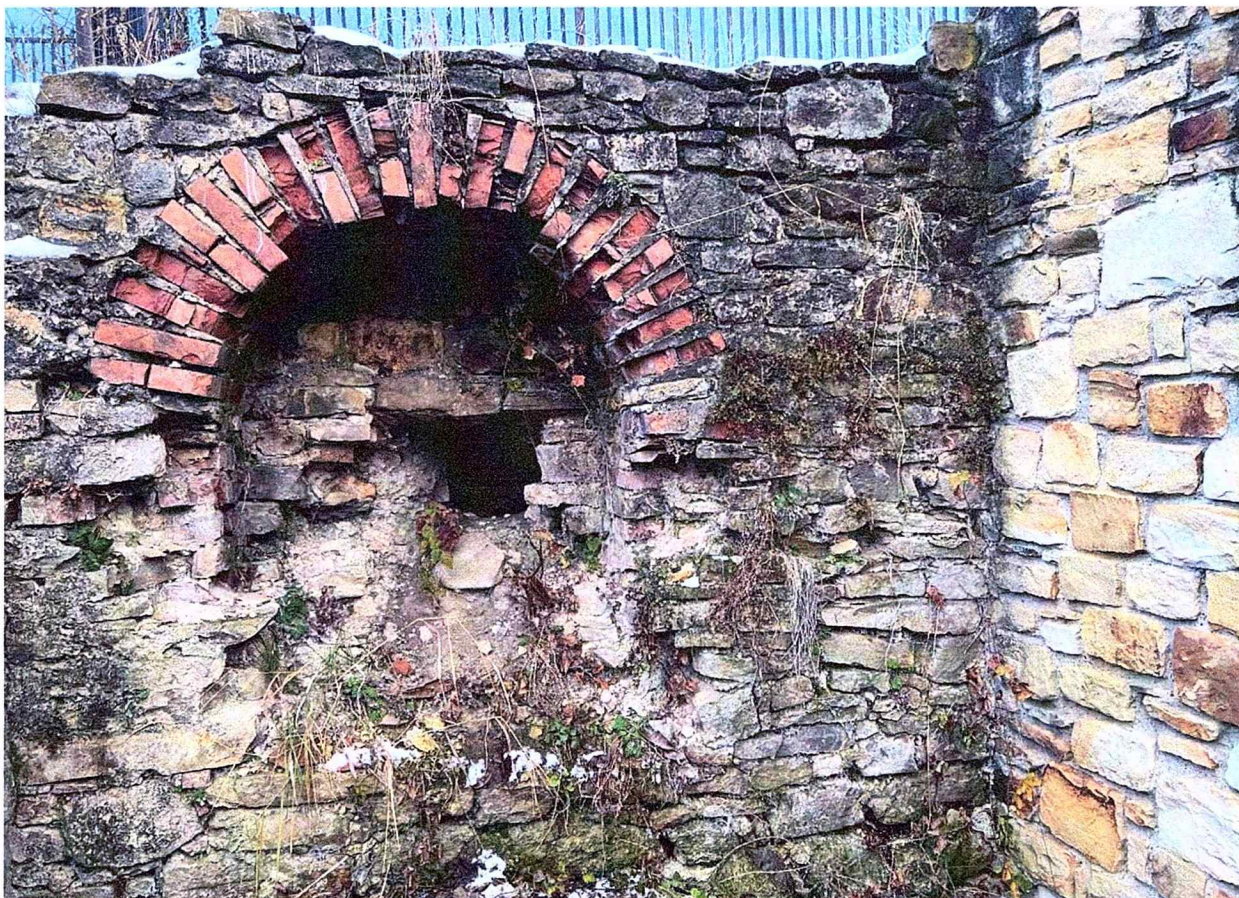
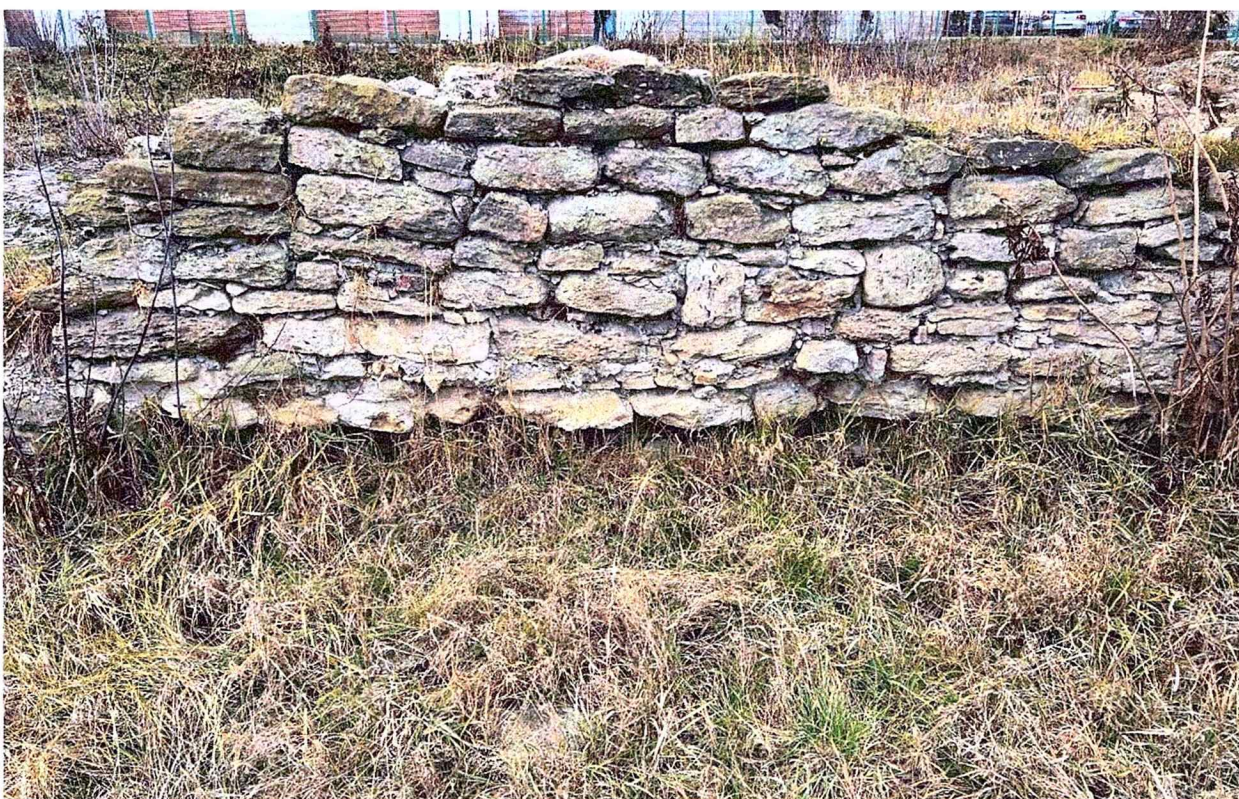
Un alt factor de degradare și poate cel mai important, îl reprezintă umiditatea sub diferitele ei forme. Ruinele *Curții Domnești*, expuse permanent precipitațiilor, prin degradările sub formă de fisuri și microfisuri de la partea superioară a zidurilor, permit infiltrarea apei meteorice. Astfel în perioadele reci ale anului, din cauza fenomenului îngheț-dezgheț se produc cele mai mari degradări, atât a elementelor litice, cărămidă, a mortarelor de rost, dar și a celor ce leagă pietrele din structura de zidărie.

*Degradări a elementelor din piatră, caramidă și pierderea mortarelor de rost, cauzate de expunerea la intemperii și a fenomenului îngheț-dezgheț*

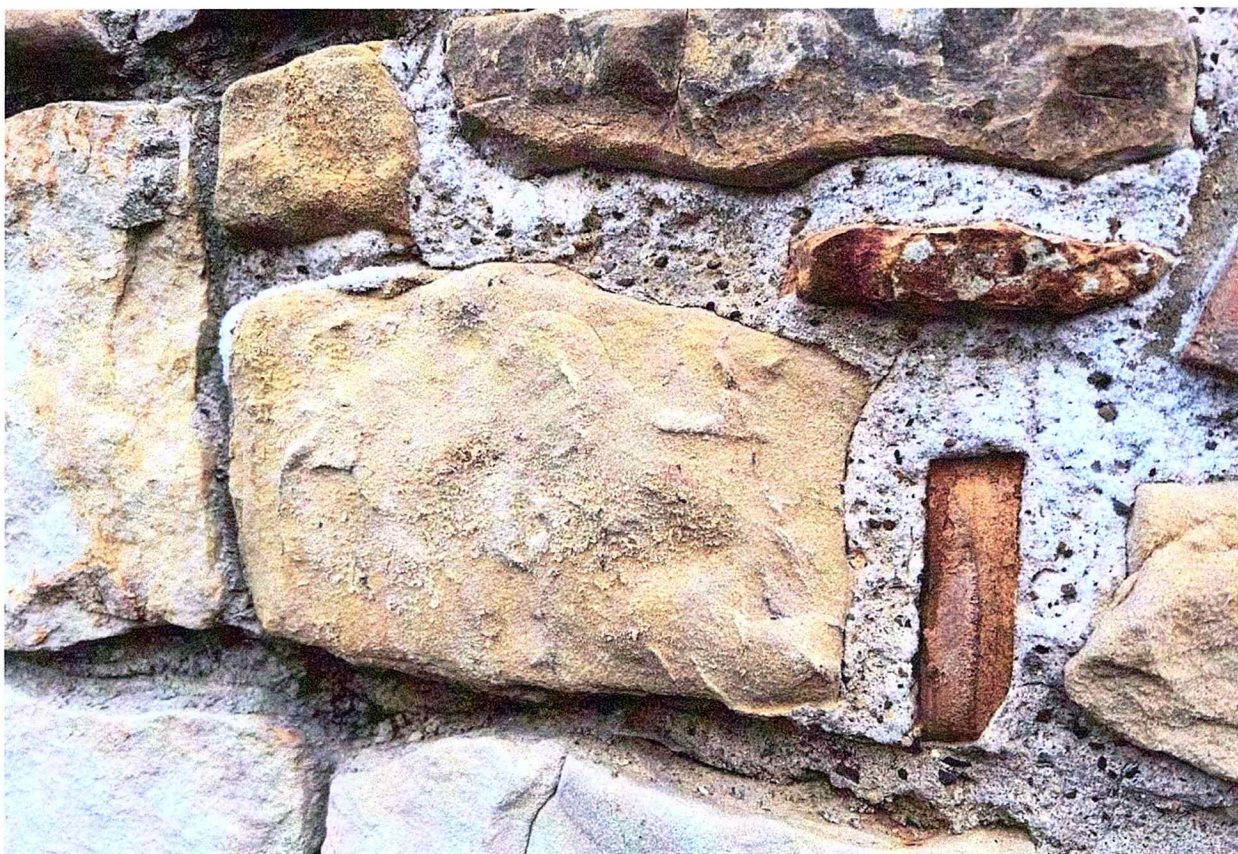
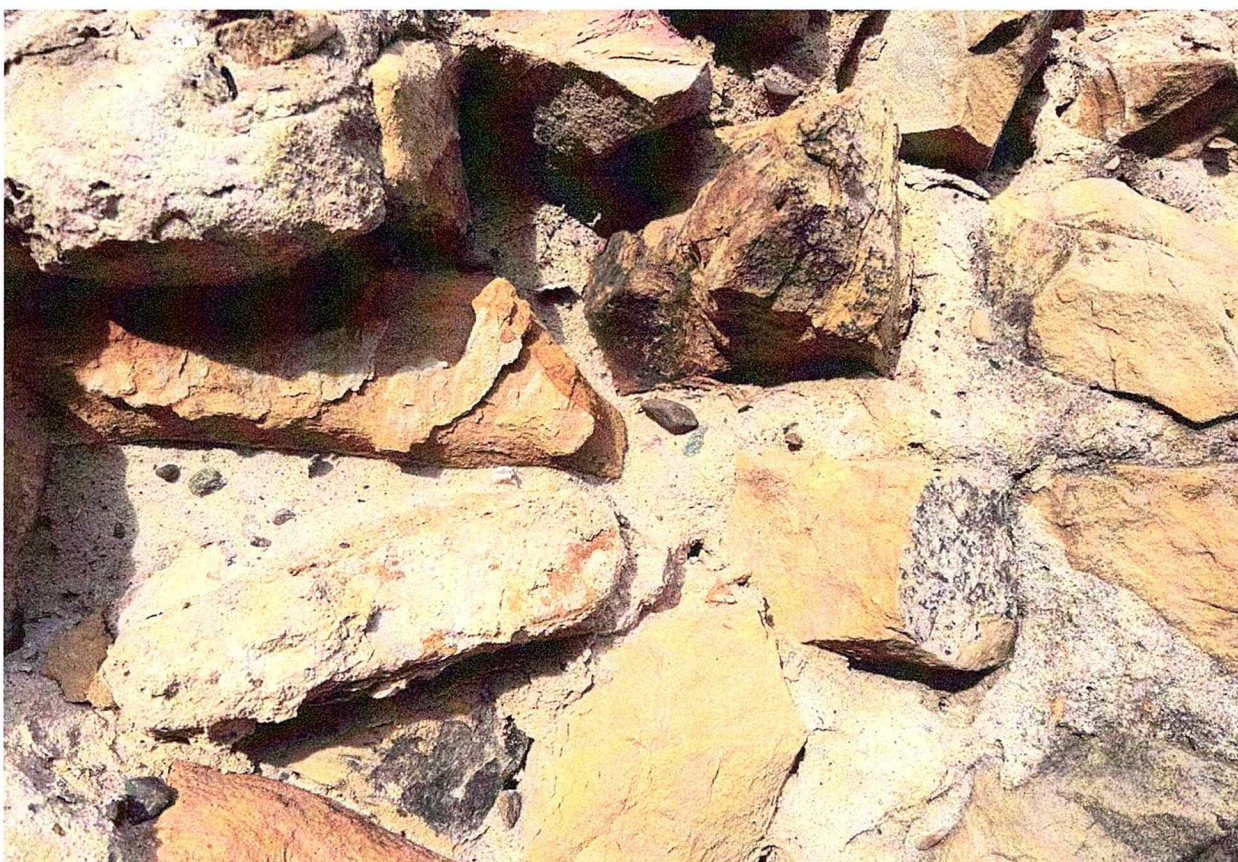
*Forme de degradare - dezintegrare prin pierderea coeziunii - elementelor litice și a mortarelor*

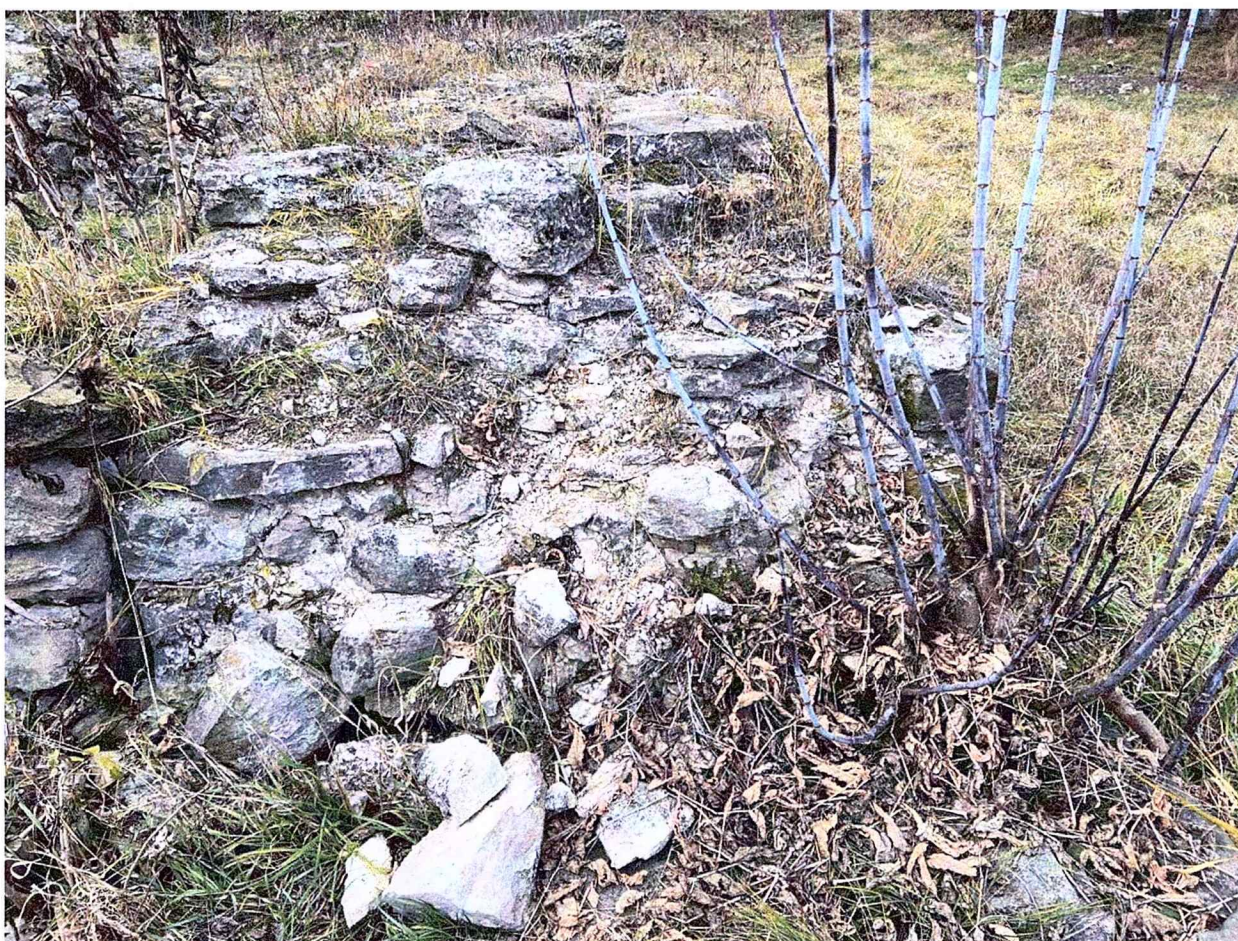
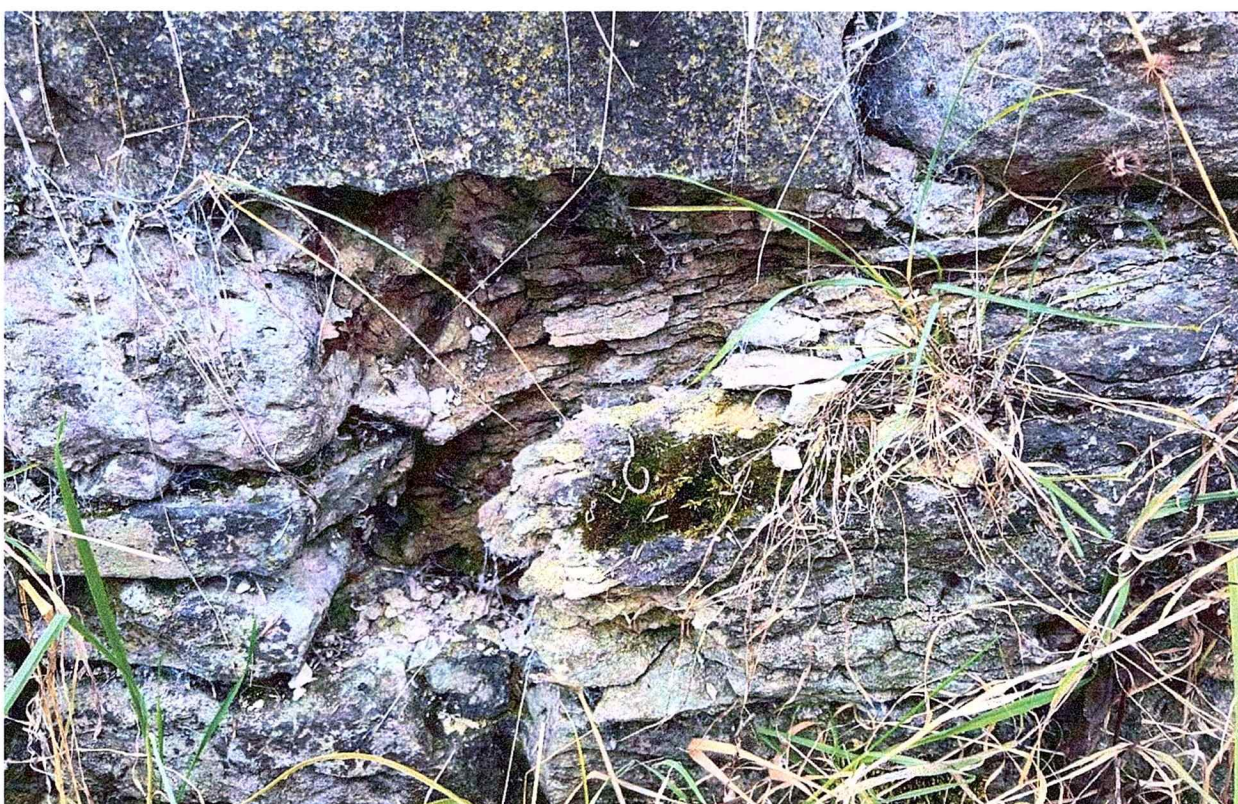
*Forme de degradare - dezintegrare prin pierderea coeziunii - elementelor litice și a mortarelor*

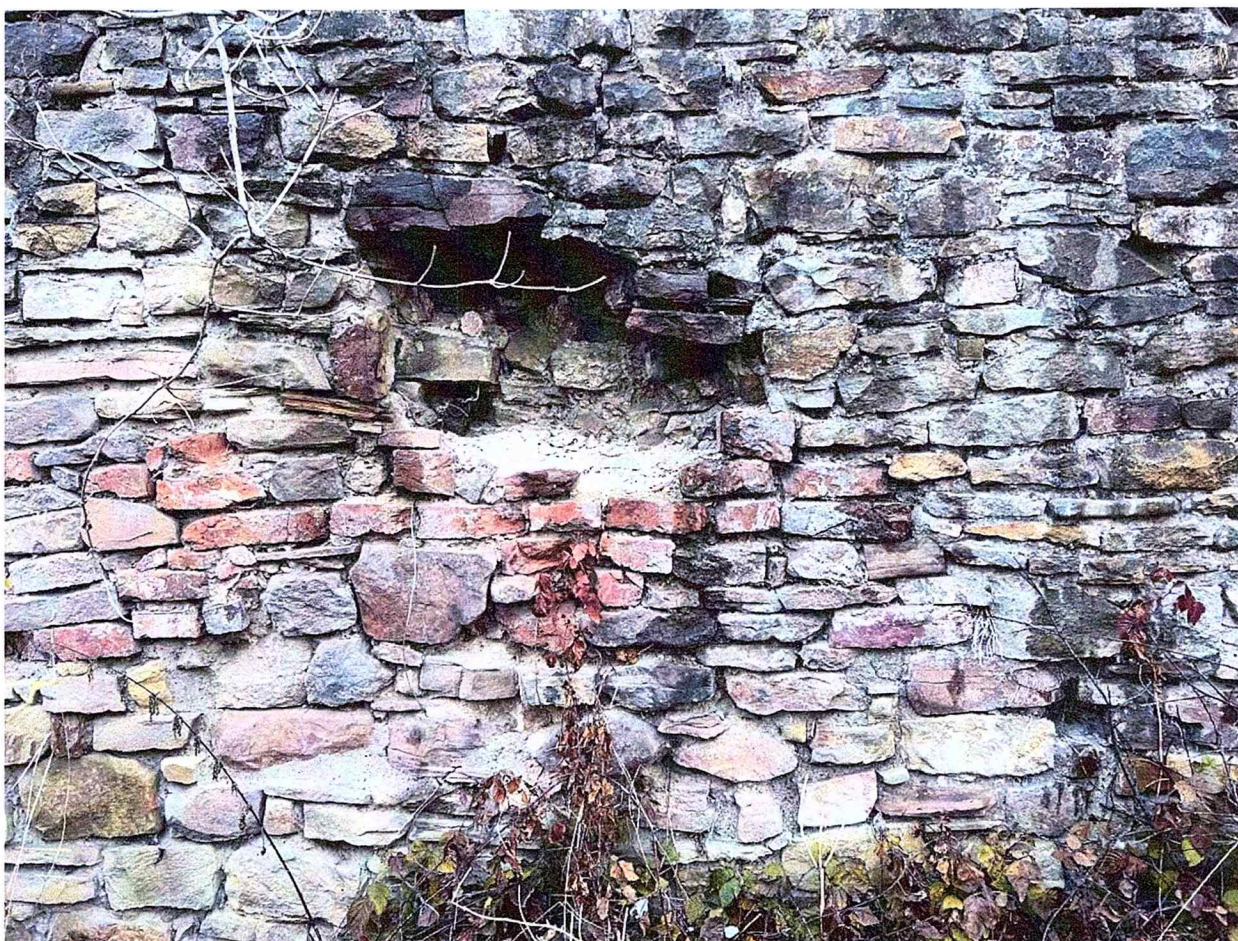
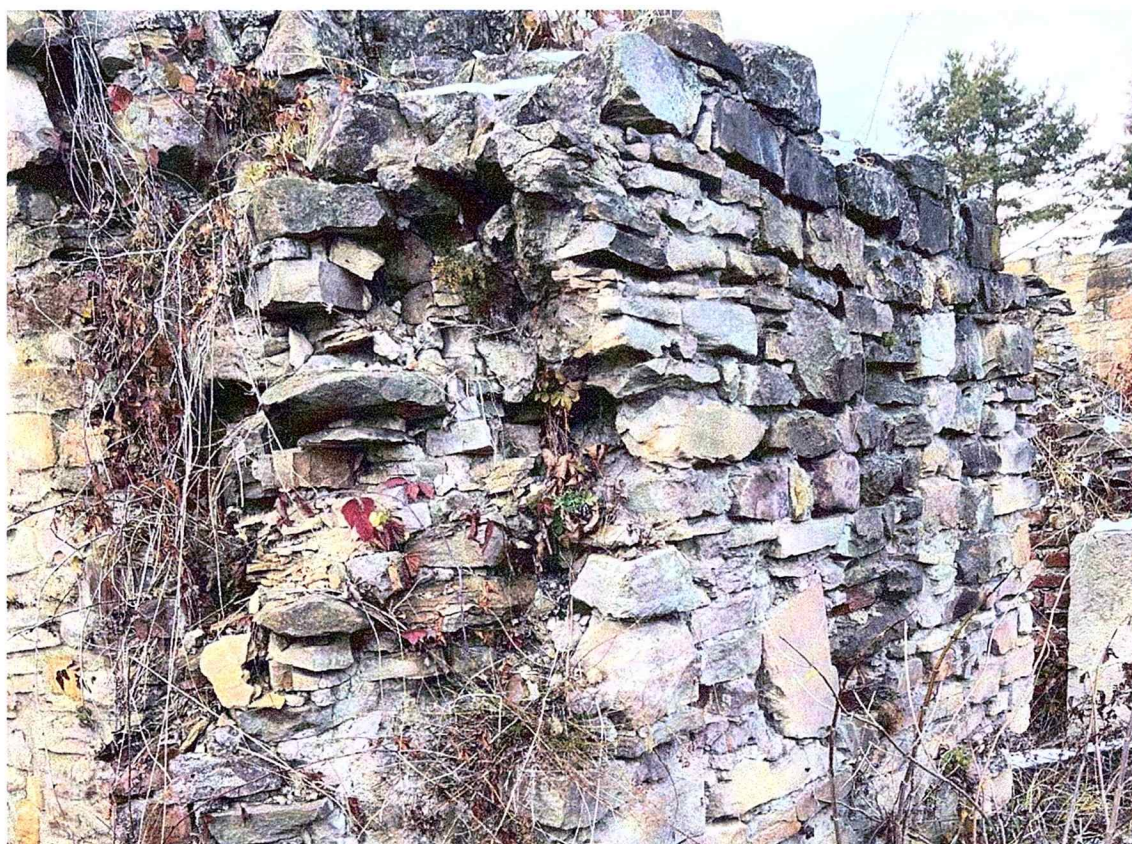
*S-au identificat dislocări ale zidăriei, degradare rezultată în urma pierderii mortarelor de rostuire*

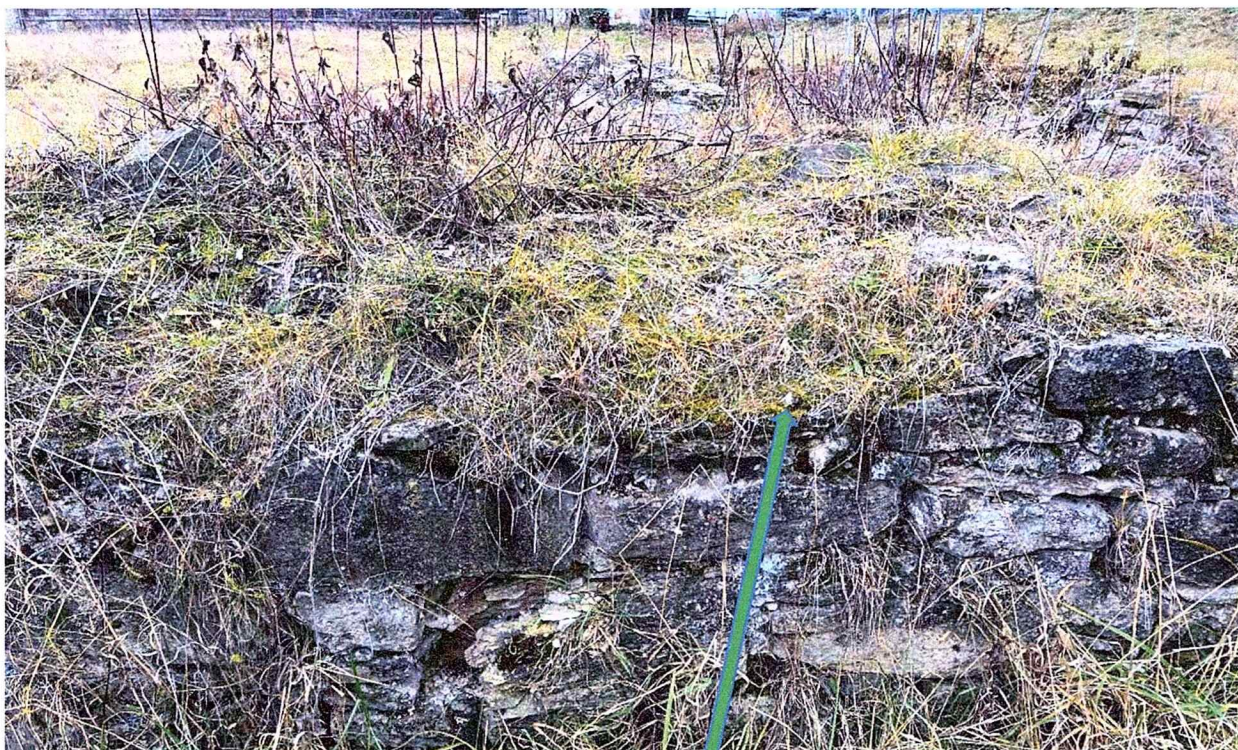
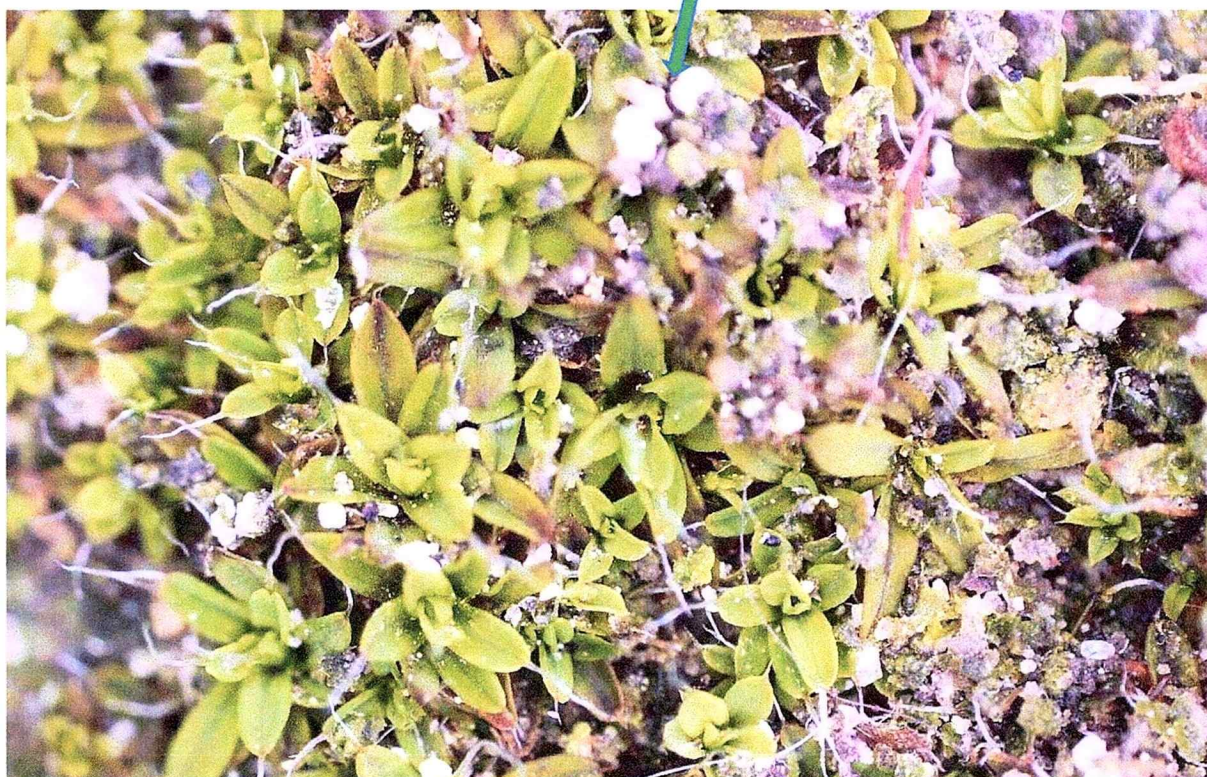
**Colonizarea microbiologică** se poate identifica macroscopic în special spre nord-vest, unde umiditatea este mai accentuată. Sursa colonizării suprafețelor cu biodeteriogeni este vegetația care a invadat întreg ansamblul, cât și umiditatea provenită din precipitații. Pe suprafețele zidurilor și a elementelor din piatră sculptată (componente artistice) predomină culoarea verde determinată de dezvoltarea de alge, licheni și briofite. Prezența acestora face ca suprafața litică să fie ilizibilă, făcând grea lecturarea cromaticii pietrei originale.

*Ansamblu și detaliu, colonizare microbiologică.*

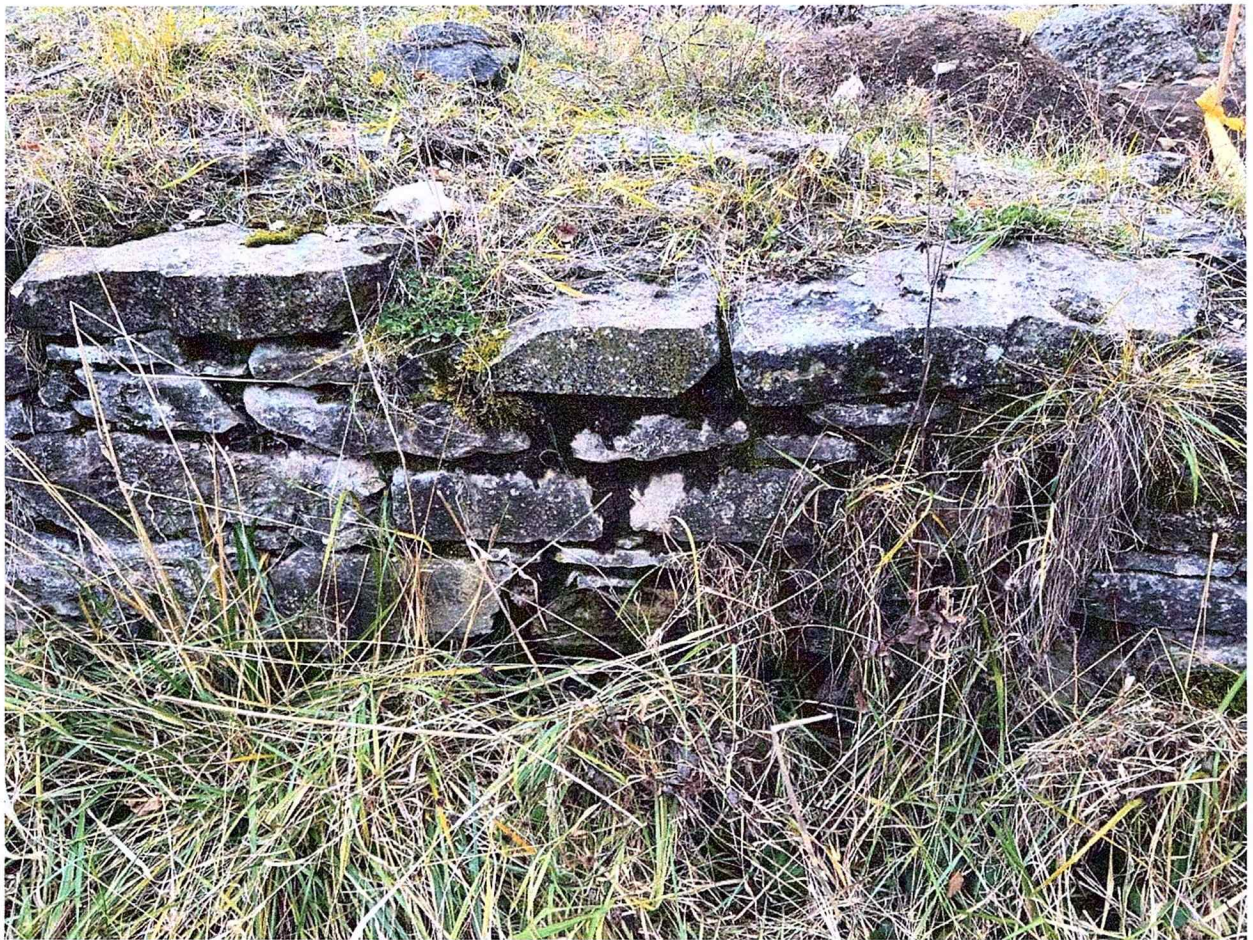
*Colonizare microbiologică.*

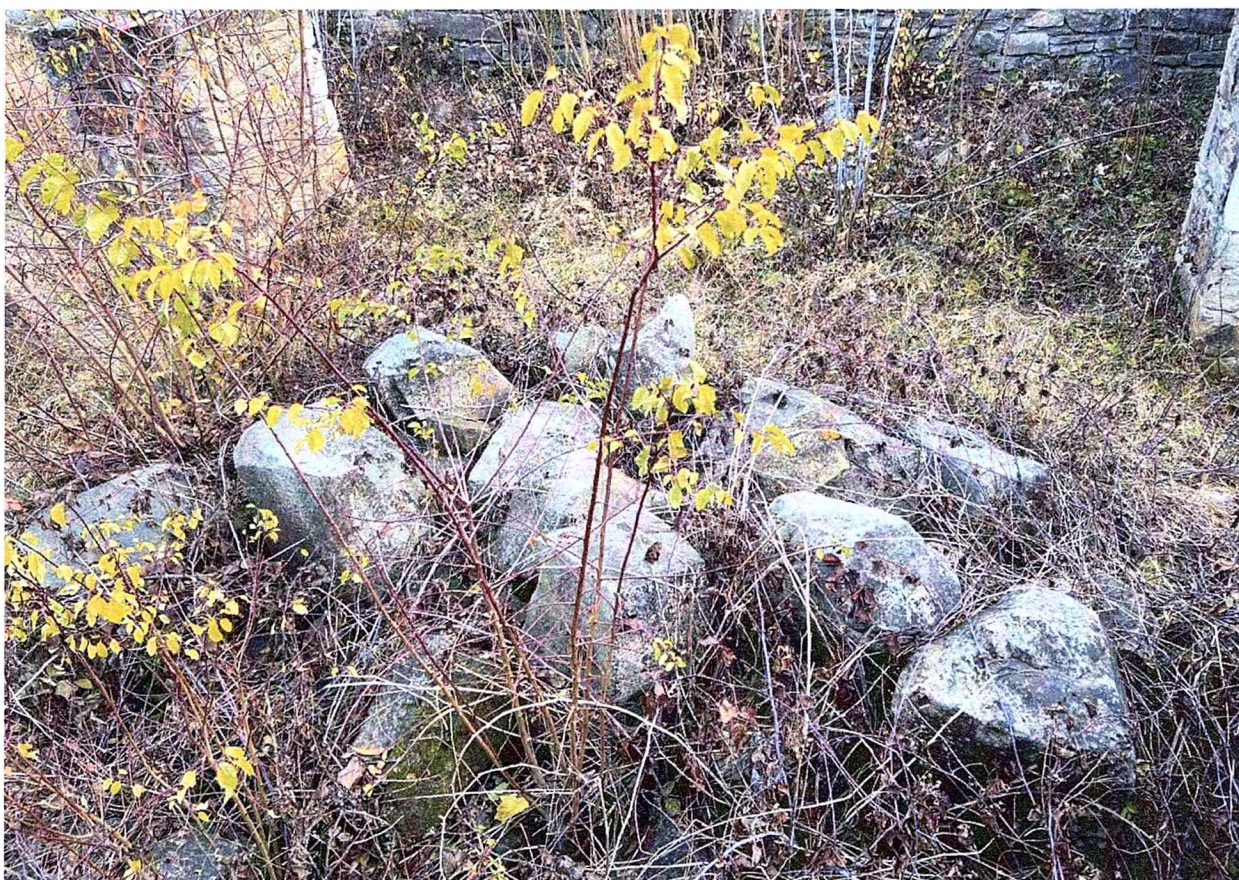
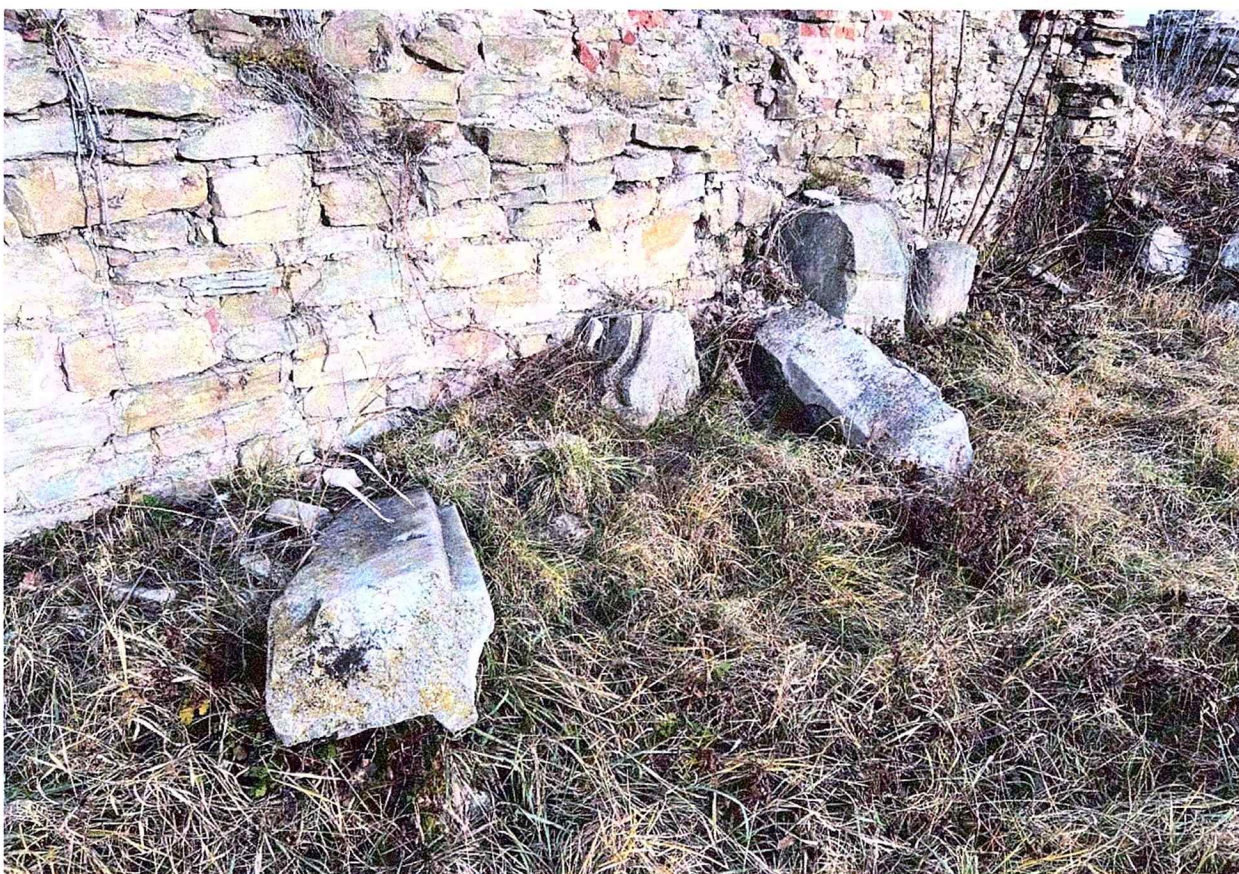
*Modul neglijent de depozitare a unor elemente sculptate componente artistice ( părți ale unor portaluri, sau ancadrame de ferestre), acoperite de arbuști, alge, licheni și briofite*

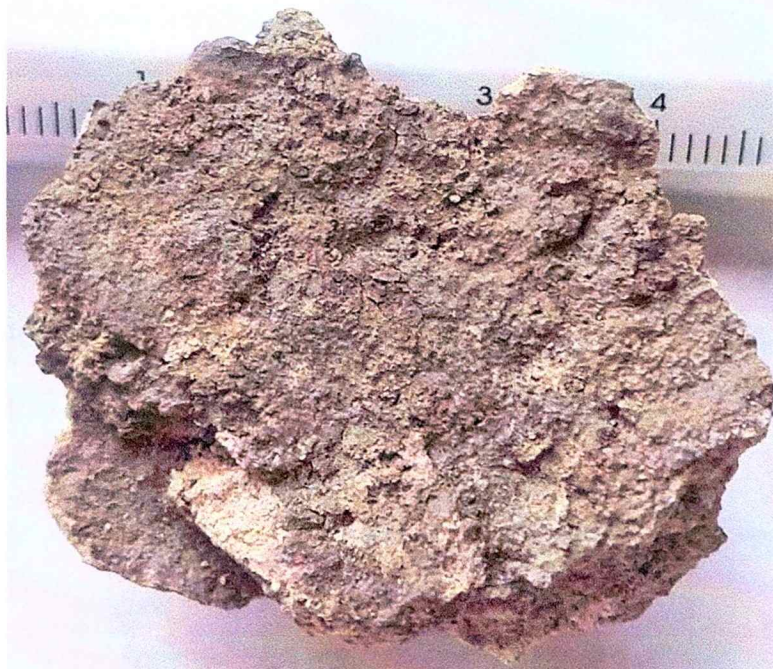
Materialul este foarte friabil, degradat în timp. În plus, fața expusă mediului este acoperită cu o crustă de culoare cenușie, neuniformă ca grosime, puternic aderentă la suport. În figura 3 se pot vedea, în spărtură proaspătă, trei componente structurale ale mortarului: (1) granule de *agregat*, în culori deschise; (2) liant de culoare ocru deschis; (3) pori izolați. Granulele de agregat au conture variabile, de la angulare la rotunjite, cu dimensiuni mai mici de 4-5 mm. Se remarcă două mici fragmente de cărămidă, de culoare maronie, probabil adăugate ca agregat artificial. Liantul este puternic efervescent, la testul cu acizi diluați, deci este dominantă componenta calcitică. Macroscopic, porii vizibili sunt rari, neuniform distribuiți în masa liantului, xenomorfi și mai mici de circa 1-1,2 mm. Structura mortarului este relativ heterogenă, izotropă (nu se observă orientări preferențiale ale componentelor structurale).

**Fig. 3.** Imagini macroscopice de detaliu ale probei S1. Fața expusă mediului este acoperită cu o crustă cenușie. Pe intrados se pot vedea componentele structurale ale mortarului: granule de agregat, liant și pori izolați. Local, se observă două fragmente de cărămidă de culoare brună.

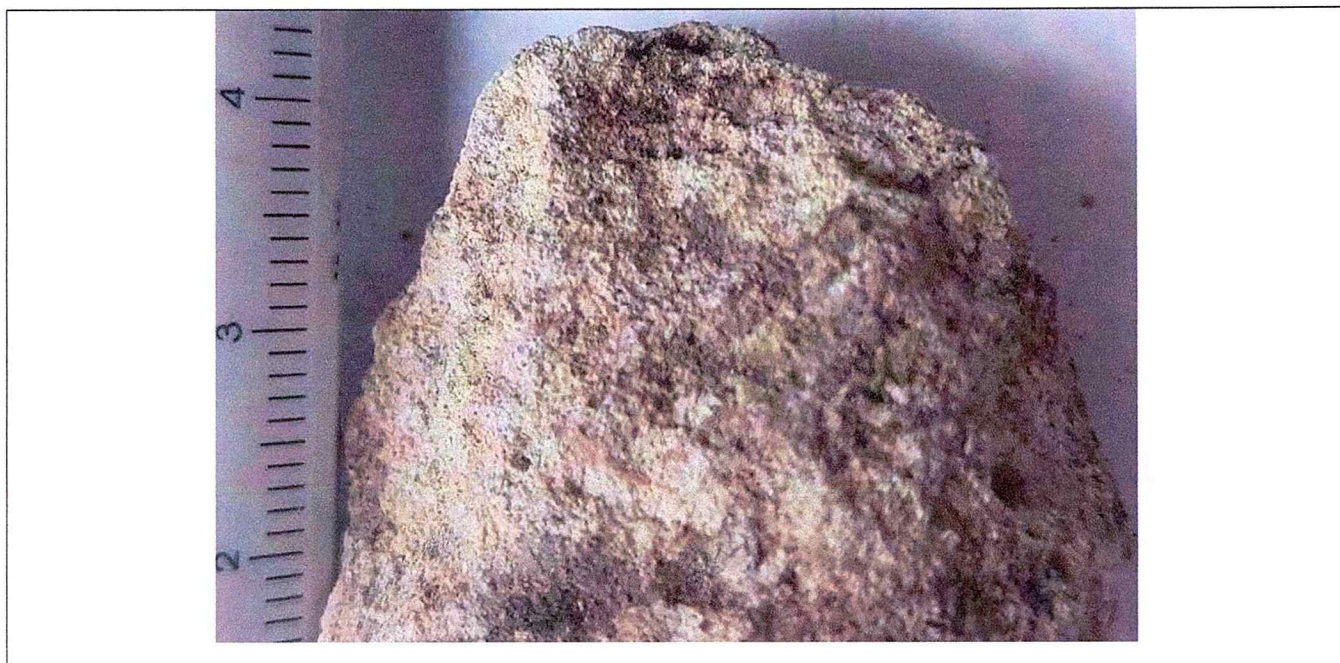
Materialul este asemănător cu cel din proba S1. Deoarece proba este aproape total acoperită cu o crustă neuniformă de degradare (fig. 12), nu se pot observa fragmentele de cărămidă.

**Fig. 12.** Imagini macroscopice de detaliu ale probei S3. Suprafețele expuse mediului sunt acoperite parțial cu o crustă cenușie sau albicioasă. Local se pot vedea componentele structurale ale mortarului: granule de agregat, liant și pori izolați.
