Proiect **Servicii de prospectare stiintifica si arheologica pentru proiectul „REABILITARE CURTEA DOMNEASCA DIN MUNICIPIUL SUCEAVA”**

## 6. EFECTUAREA UNEI CERCETARI DE PARAMENT SI ANALIZE DE LABORATOR

**Studii și cercetări preliminare asupra ruinelor din cadrul  
Ansamblului „Curtea Domnească” - municipiul Suceava,  
județul Suceava**

**cod LMI SV-II-a-A-05471**

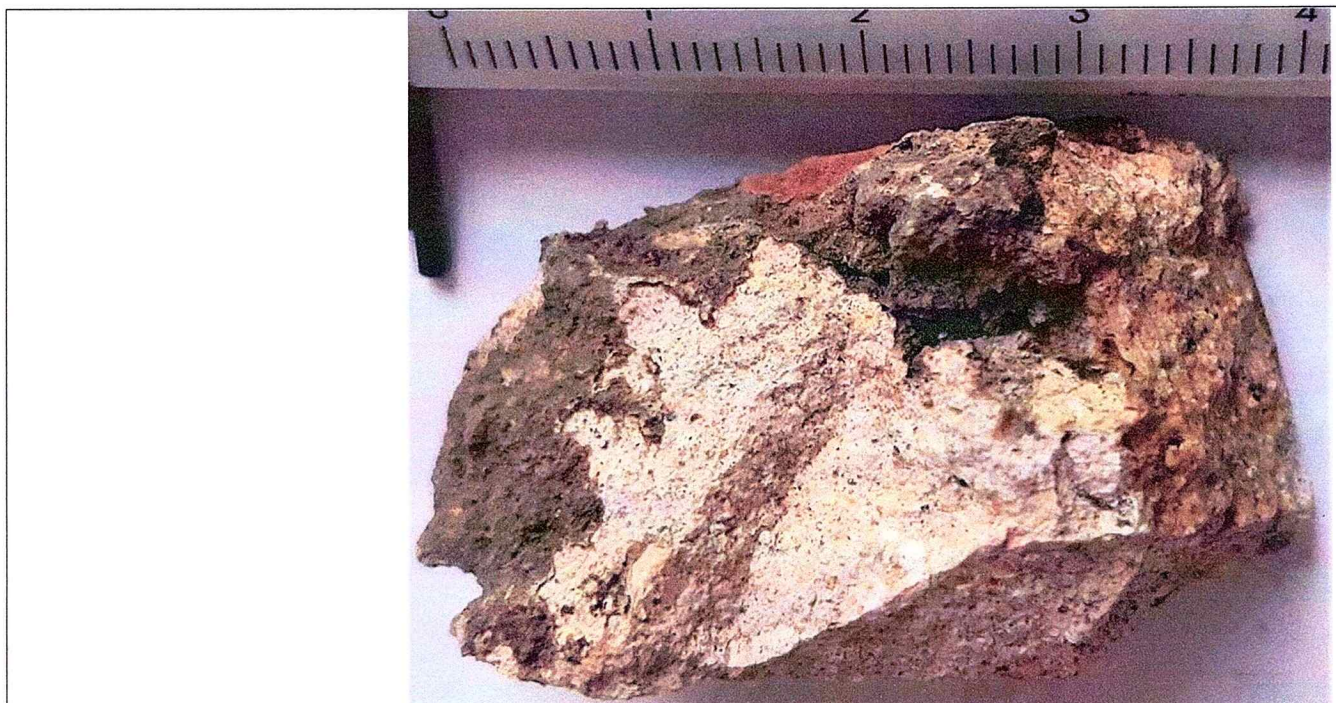
Precum se observă în figura 18, fața expusă mediului este acoperită cu o crustă locală, de culoare negricioasă, neuniformă ca grosime, parțial aderentă la suport. În spărtură proaspătă, componentele structurale solide ale mortarului se deosebesc cu dificultate datorită dimensiunii mici a granulelor de agregat și a culorii asemănătoare a acestora cu cea a liantului (fig. 18). Se observă un macropor sferic, de circa 2 mm diametru. Prin culoarea cărămizie, se vede clar un fragment de cărămidă, de aproximativ 10 mm lungime. Liantul a reacționat slab la testul cu acizi diluați. Structura mortarului este relativ omogenă, izotropă.

**Fig. 18.** Imagini macroscopice de detaliu ale probei S4. Fața expusă mediului este acoperită cu o crustă cenușie. Pe intrados se pot vedea componentele structurale ale mortarului: granule de agregat, liant și pori izolați. Local, se observă două fragmente de cărămidă de culoare brună.

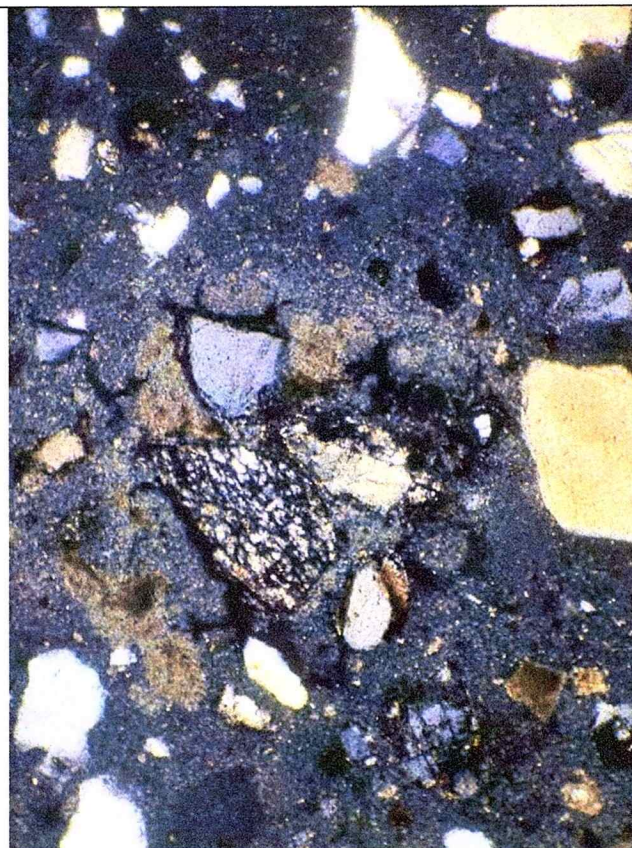
*Bulgări de var* sunt rari, neuniform distribuiți în masa mortarului, având dimensiuni variabile, dar mai mici de aproximativ 0,8-1 mm (deși macroscopic pot fi și de 2-2,5 mm). Au conture subrotunjite - rotunjite, iar din punct de vedere mineralogic, sunt alcătuiți din calcit criptocristalin (fig. 25).

*"Bulgării" de ipsos* sunt ocazionali (sigur rezultați din amestecul neomogen al pastei de ipsos), neuniform distribuiți în masa mortarului, cu dimensiuni mai mici de aproximativ 0,8 mm. Au conture subangulare / subrotunjite, iar din punct de vedere mineralogic, sunt alcătuiți din ipsos/gips criptocristalin (fig. 25).

**Fig. 25.** Imagini microscopice în lumină polarizată, ansamblu și detalii, cu (NII) și (N+) din proba S5. Se observă: (a) agregat din litoclaste de gresie polimictică și filit; granoclaste de cuarț, feldspat, biotit titanifer parțial oxidat, calcit; bulgări de var; "bulgări" de ipsos; (b) liant mixt din calcit criptocristalin, gips criptocristalin, ipsos; (c) pori sferoidali.

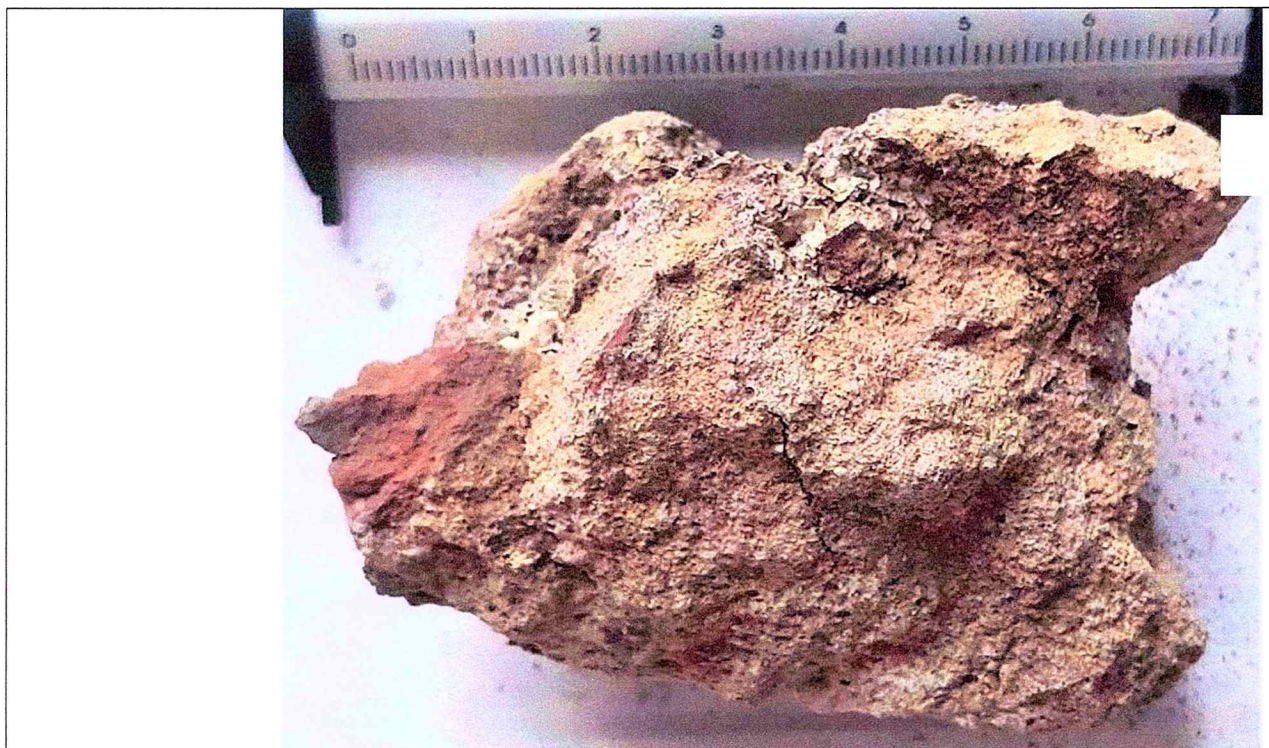
Proba prelevată pentru analiză este bicomponentă: în mortarul de zidărie este un fragment de cărămidă de circa 2 cm<sup>2</sup> (fig. 28). În acest buletin de analiză sunt prezentate rezultatele analizei fragmentului de cărămidă. Acesta are culoare maro-roșcat, structură omogenă și izotropă (fig. 28). În contact cu acidul clorhidric diluat, fragmentul este efervescent, deci conține componenta CaCO<sub>3</sub>. Absorbția apei este extrem de mică.

**Fig. 28.** Imagini macroscopice de detaliu ale probei S6. În mortar se observă fragmentul de cărămidă analizat.

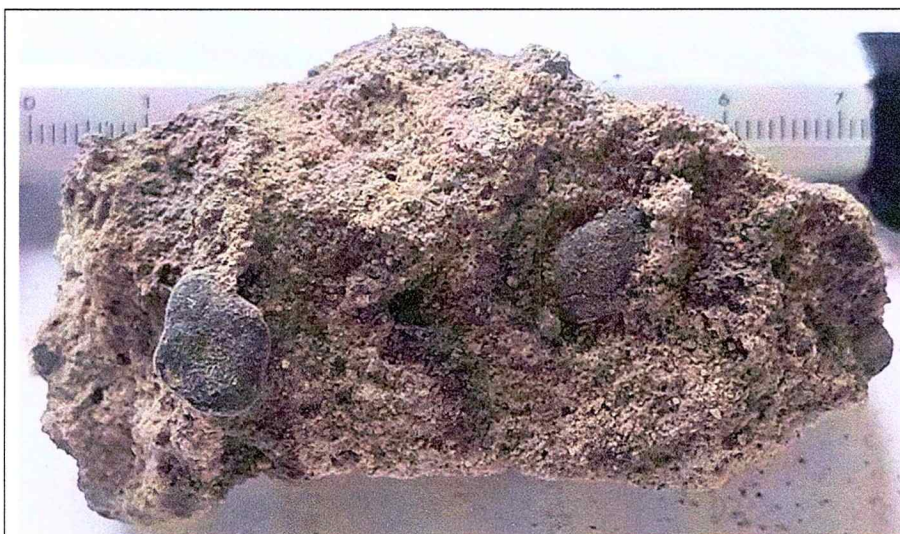
Mortarul este friabil, sigur degradat în timp. Zonele expuse mediului sunt acoperite cu o crustă de culoare cenușie, neuniformă ca grosime, puternic aderentă la suport, bogată în componenta  $\text{CaCO}_3$ . În spărtură proaspătă (fig. 34), se văd cele trei componente structurale ale mortarului: granule de *agregat*, liant, pori izolați. Granulele de *agregat* au dimensiuni contrastante: cele de circa 7-8 mm, cu conture rotunjite și închise la culoare, sunt inerte la atacul cu acizi slabi (cel mai probabil sunt de natură silicăică); cele sub

**Fig. 34.** Imagini macroscopice de detaliu ale probei S8. Se pot vedea componentele structurale ale mortarului: granule de agregat cu dimensiuni contrastante, liant și pori izolați. Local, se observă un fragment de cărămidă de culoare portocalie.

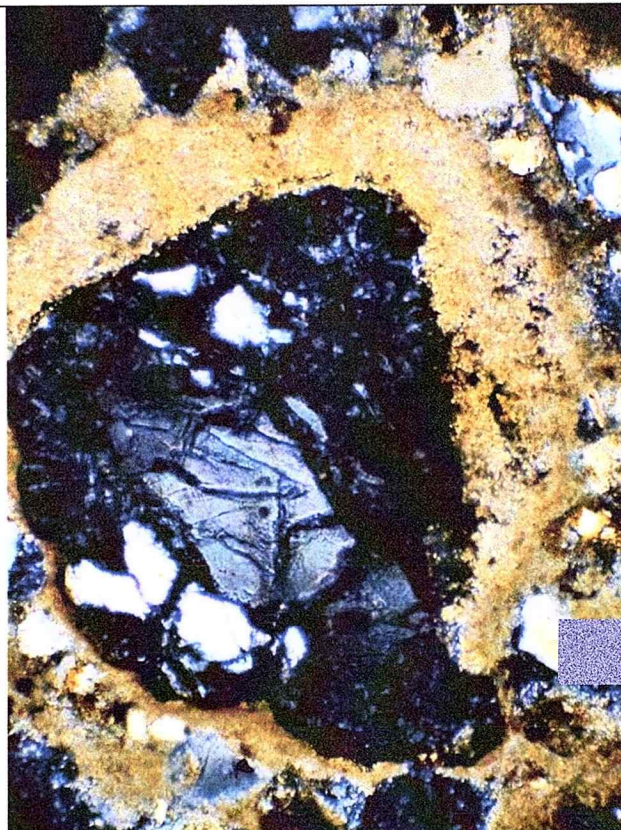
*Particularitatea unor granoclaste mari de cuarț* este dată de fisurarea neuniformă a lor, parte din fisuri fiind colmatate cu sticlă naturală, uneori cu pori mici, sferoidali (fig. 35).

**Fig. 35.** Imagini microscopice în lumină focalizată, ansamblu și detalii, cu (N+), din proba S8. Se observă: (a) agregat din oolite izolate cu nuclee de cuarțolit și cuarț deformat prin șoc, litoclaste de filit și silicolit, granoclaste de cuarț (unele microfisurate); bulgări de var; (b) liant micro/criptocristalin, local recristalizat; (c) pori de dimensiuni foarte variate, xenomorfi, relativ comunicanți în unele micro-domenii (negri cu N+).

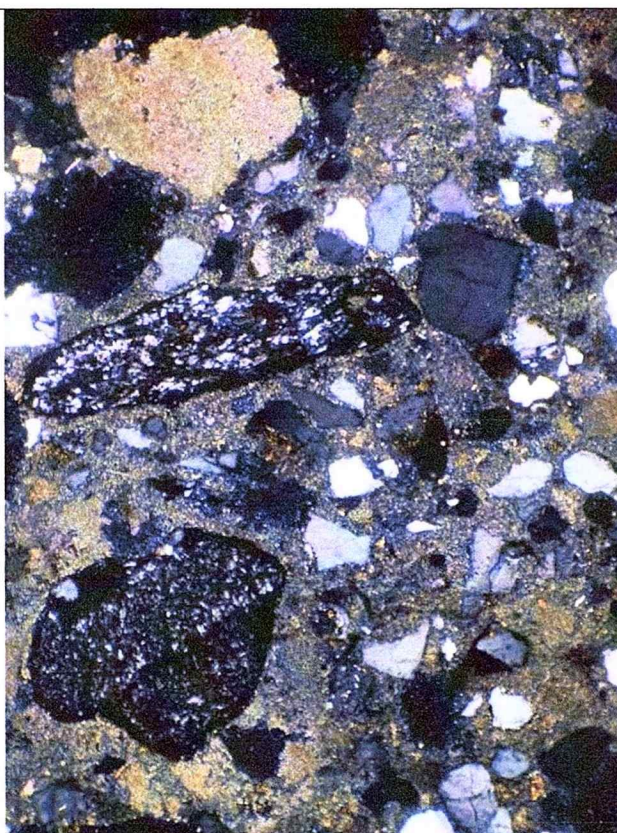
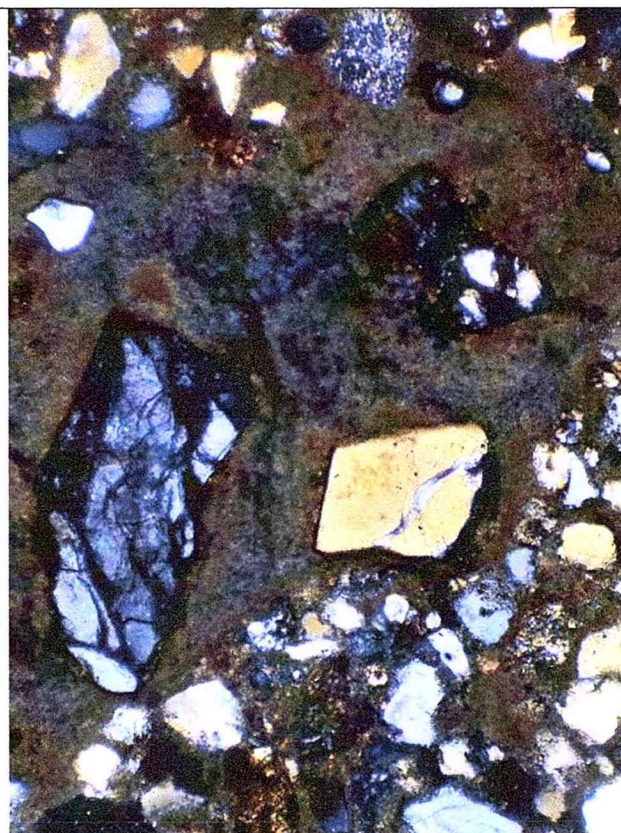
**Fig. 36.** Imagini microscopice în lumină focalizată, ansamblu și detalii, cu (N+), din proba S8, pentru a observa: (a) agregat mixt din: granoclaste de cuarț (cele mari sunt microfisurate), microclin, biotit oxidat; bulgări de var; roci din minerale opace; (b) liant micro/criptocristalin, din calcit parțial recrystalizat; (c) pori de dimensiuni foarte variate, xenomorfi, rar sferodali (negri cu N+).

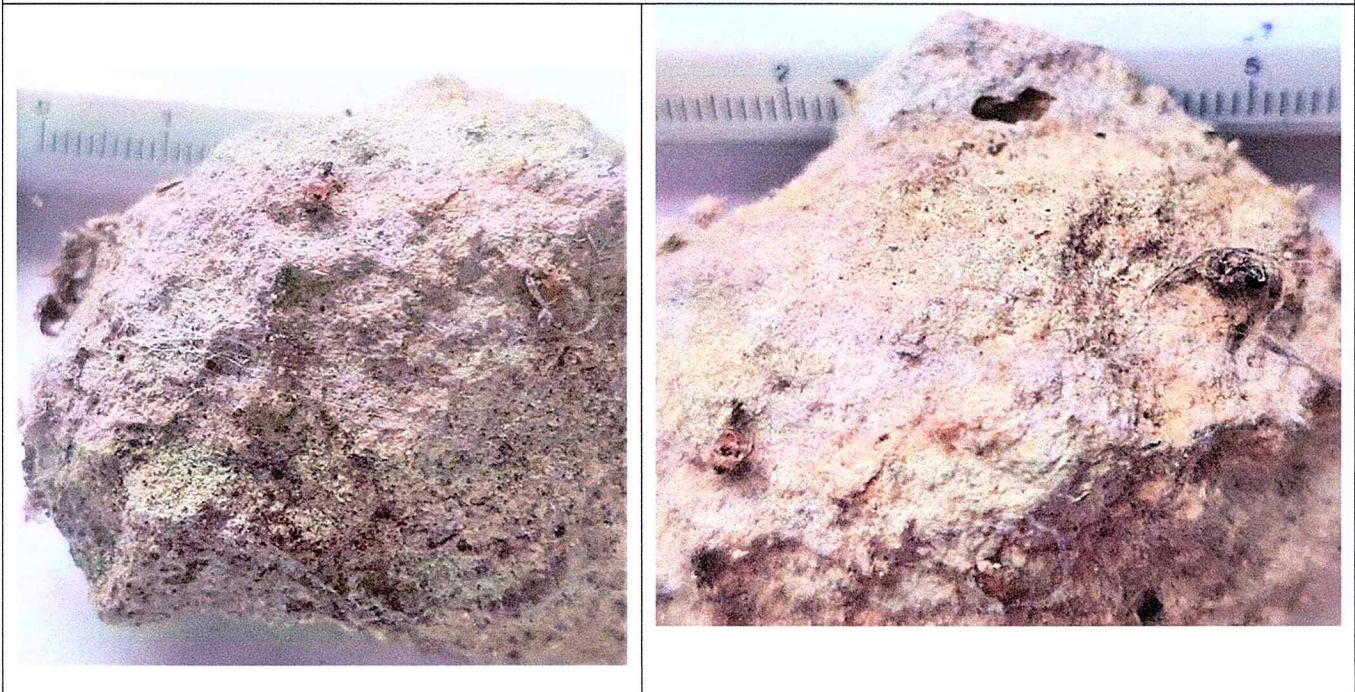
**Fig. 44.** Imagini macroscopice de detaliu ale altei suprafețe din proba S11, pentru a observa, în plus, fragmente de cărămidă și pori xenomorfi.

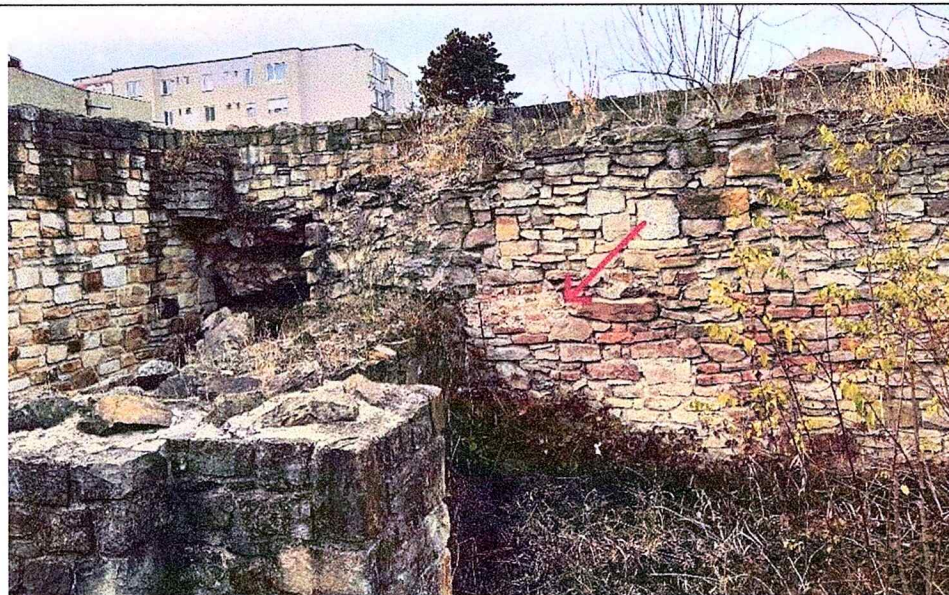
**Fig. 50.** Locul de prelevare a probei S12.

**Loc de prelevare:** ruine Curtea domnească, zid interior (anexa nr. 1, fig. 50)

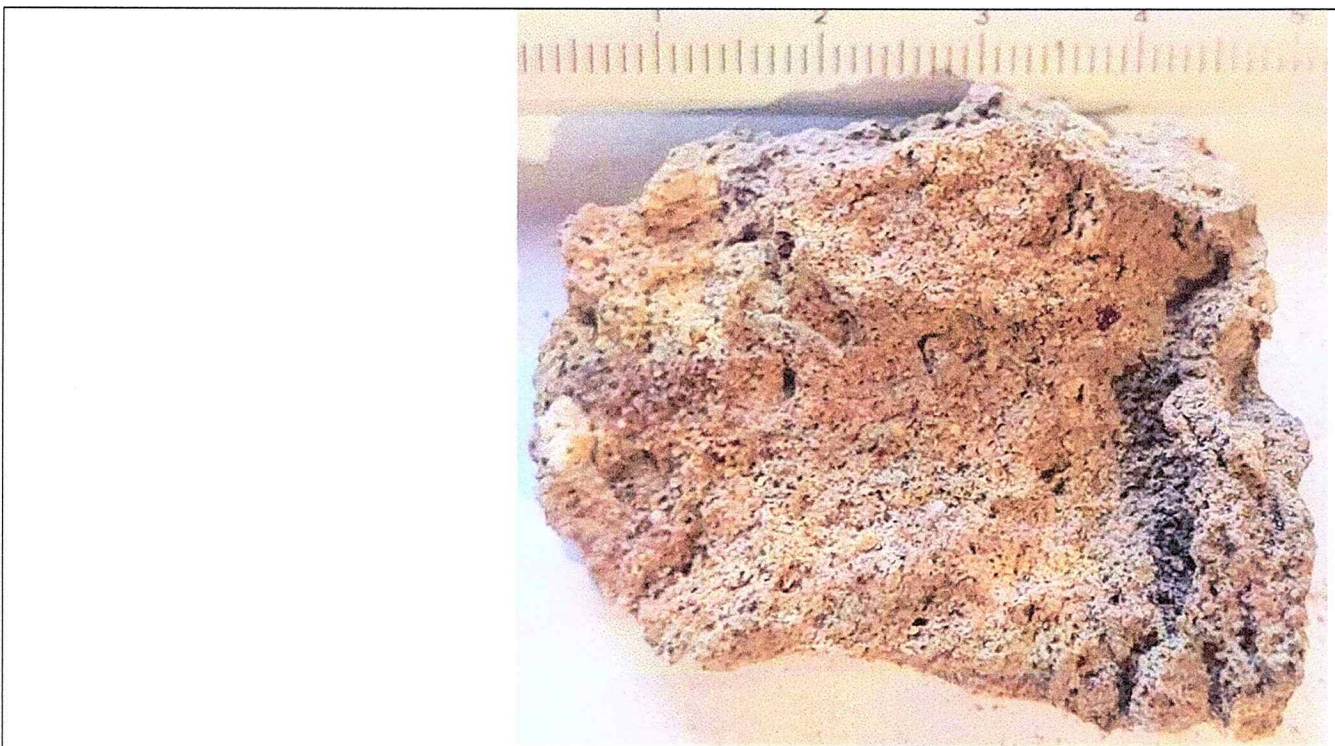
Componentele structurale ale mortarului, vizibile macroscopic, sunt: (1) granule de *agregat*; (2) liant de culoare cenușie; (3) pori în general izolați. Exceptând un bulgăre de var, de circa 3,5 mm, granulele de agregat au dimensiuni mai mici 1 mm, motiv pentru care nu se disting prea bine în masa liantului (fig. 51). Acesta este puternic efervescent, la testul cu acizi diluați, deci este dominantă componenta calcitică. Macroscopic, porii vizibili sunt neuniform distribuiți în masa liantului, în general xenomorfi și mai mici de circa 2,5 mm; porii cu siguranță secundari, au tendința de a comunica între ei (fig. 51). Structura mortarului este relativ heterogenă, izotropă. Local, proba este acoperită de o peliculă de culoare cenușie,

cu nunață mai închisă de cât cea a liantului, fiind puternic aderentă și relativ efervescentă.

**Fig. 51.** Imagini macroscopice de detaliu ale probei S12. Zonele expuse mediului sunt acoperite cu o peliculă cenușie.

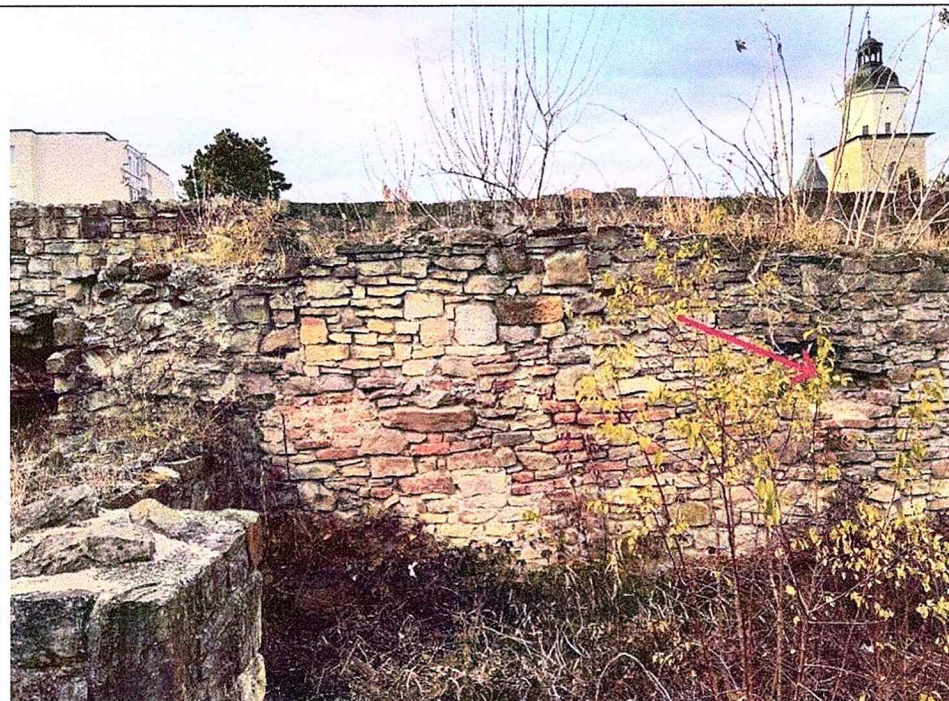
**Fig. 55.** Locul de prelevare a probei S13.

**Loc de prelevare:** ruine Curtea domnească, zid interior (anexa nr. 1, fig. 55)

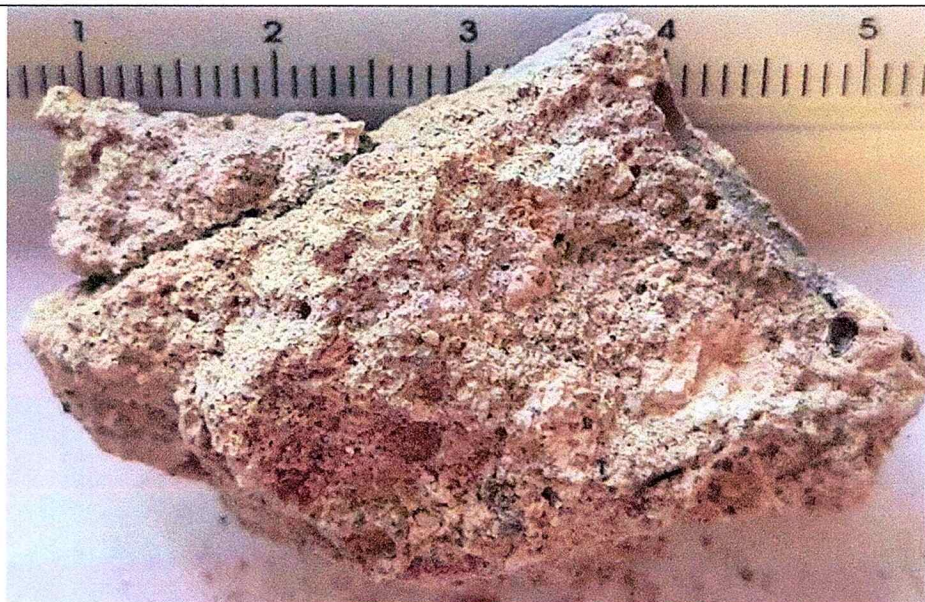
var, de dimensiuni milimetrice, au încorporate granule de agregat de culoare ocru (fig. 57). Liantul este efervescent la testul cu acizi diluați, deci este prezentă componenta calcitică. Macroscopic, *porii* vizibili sunt relativ neuniform distribuiți în masa liantului, cu tendință sferoidală (seundari) și mai mici de 2 mm (fig. 56, 57). Structura mortarului este relativ heterogenă și izotropă.

**Fig. 57.** Imagini macroscopice de detaliu ale altei suprafețe din proba S13, pentru a remarca, în unii bulgări de var, granule de agregat de culoare ocru.

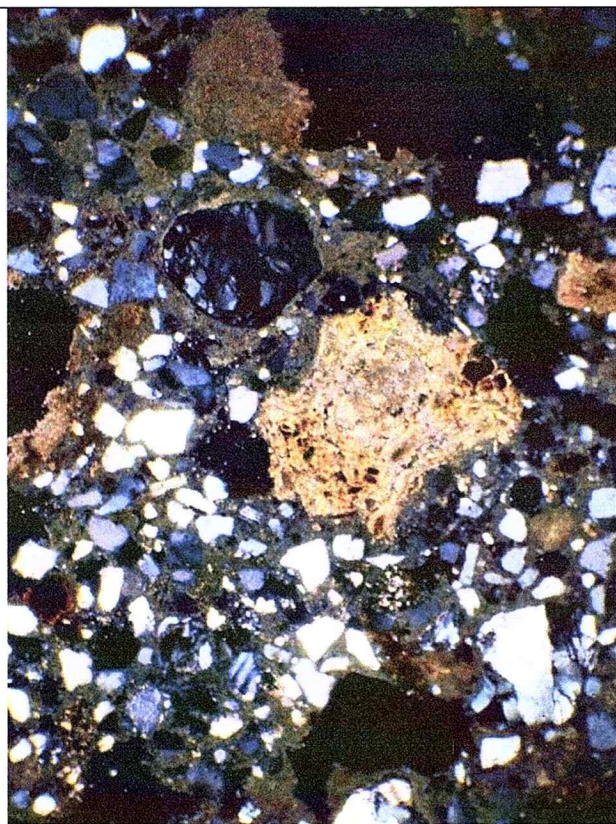
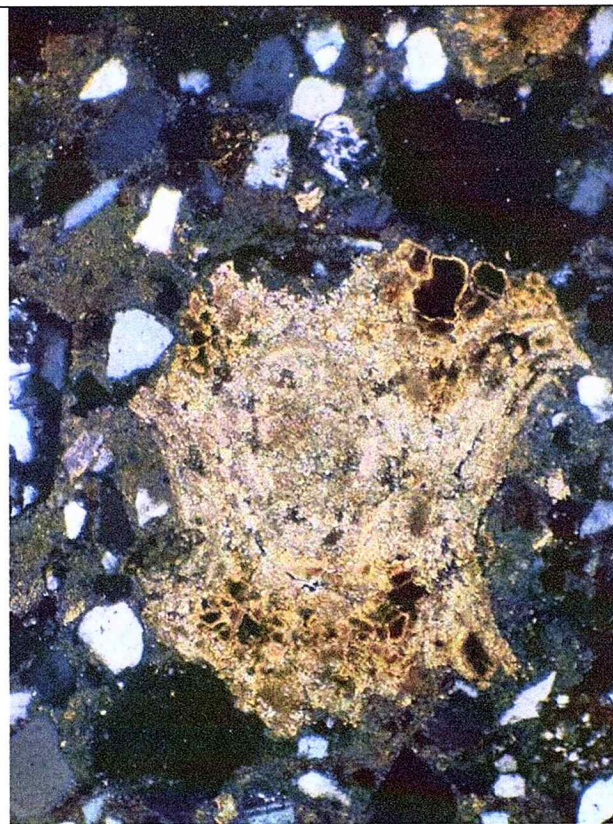
*Oolitele* sunt foarte rare, fiind corpusculi alcătuiți dintr-un nucleu din litoclaste de granitoide, cuarțolite sau micașist, uneori din granoclaste de cuarț, având învelișuri fine, concentrice, multiple din calcit micro/cripto-cristalin (fig. 58). Uneori acești corpusculi sunt parțial recrystalizați.

**Fig. 59.** Imagini microscopice de ansamblu, detaliu și ultra-detaliu, în lumină focalizată, cu (N+) și (NII), din proba S13, pentru a observa, în special, un oolit cu învelișuri concentrice, parțial recristalizat, cu substanță organică de culoare brunie sau negricioasă localizată în învelișurile exterioare.

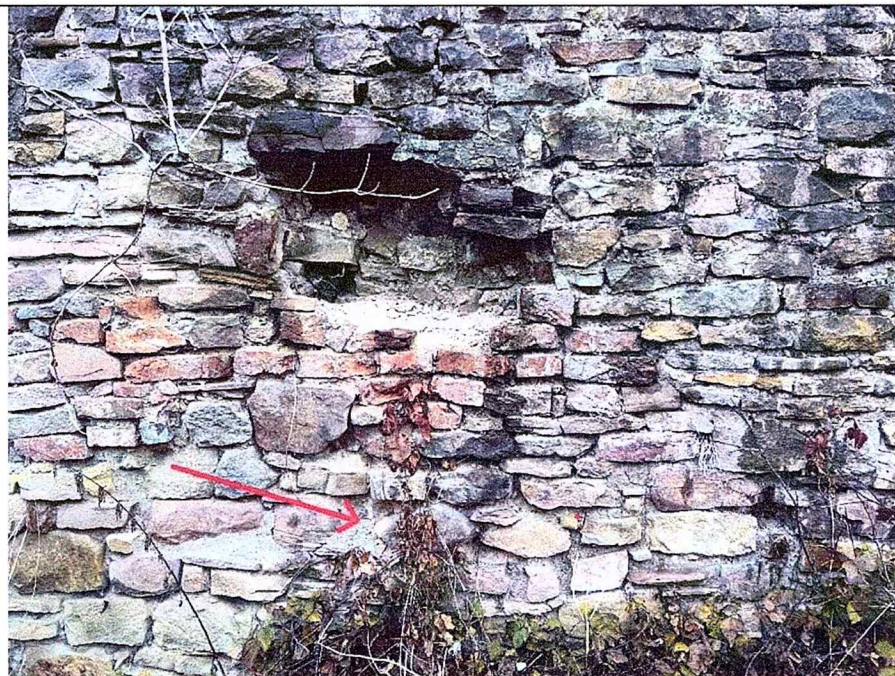
**Fig. 61.** Locul de prelevare a probei S14.

**Loc de prelevare:** ruine Curtea domnească, zid interior (anexa nr. 1, fig. 61)

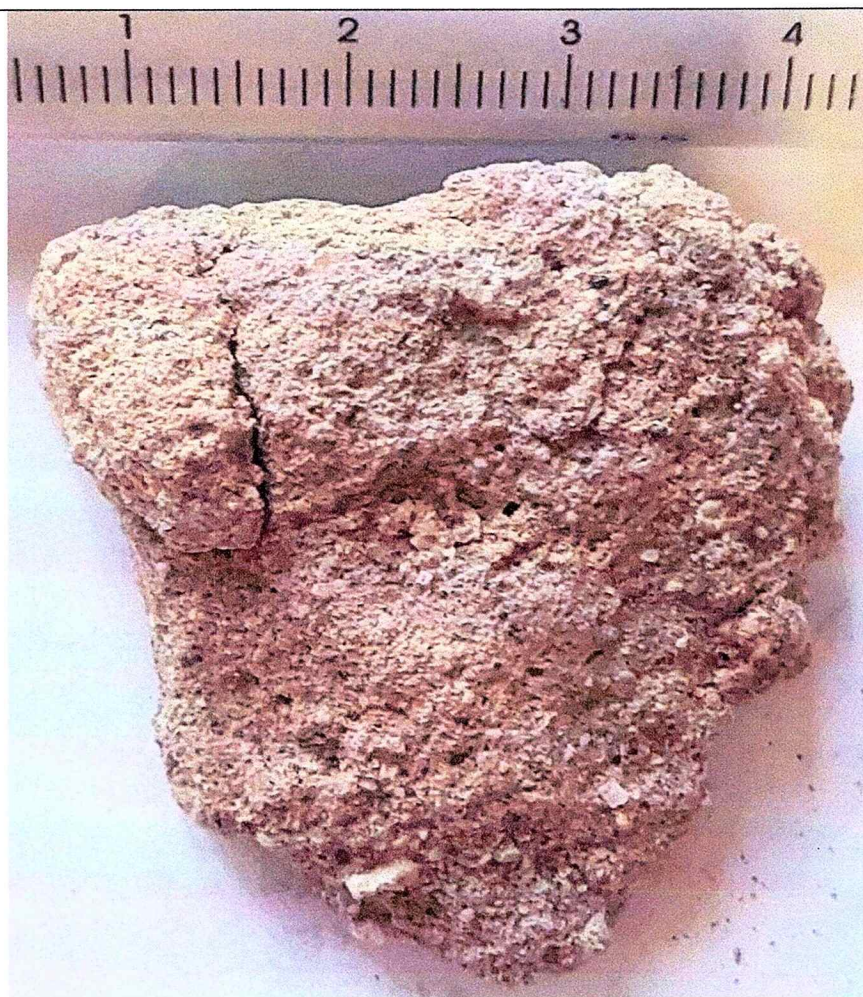
Componentele structurale solide ale mortarului se deosebesc cu dificultate datorită dimensiunii mici a granulelor de agregat și a culorii asemănătoare a acestora cu cea a liantului, exceptând un granul negricios, de circa 3 mm, cel mai probabil de cuarțolit (fig. 62). Liantul a reacționat la testul cu acizi diluați, deci are în compoziție  $\text{CaCO}_3$ . Macroscopic, sunt vizibile câteva micro-fisuri deschise.

**Fig. 62.** Imagini macroscopice de detaliu ale probei S14. Se disting componentele structurale ale mortarului: granule de agregat, liant și pori izolați. Un granul de agregat de culoare negricioasă, de circa 3 mm, face notă discordantă.

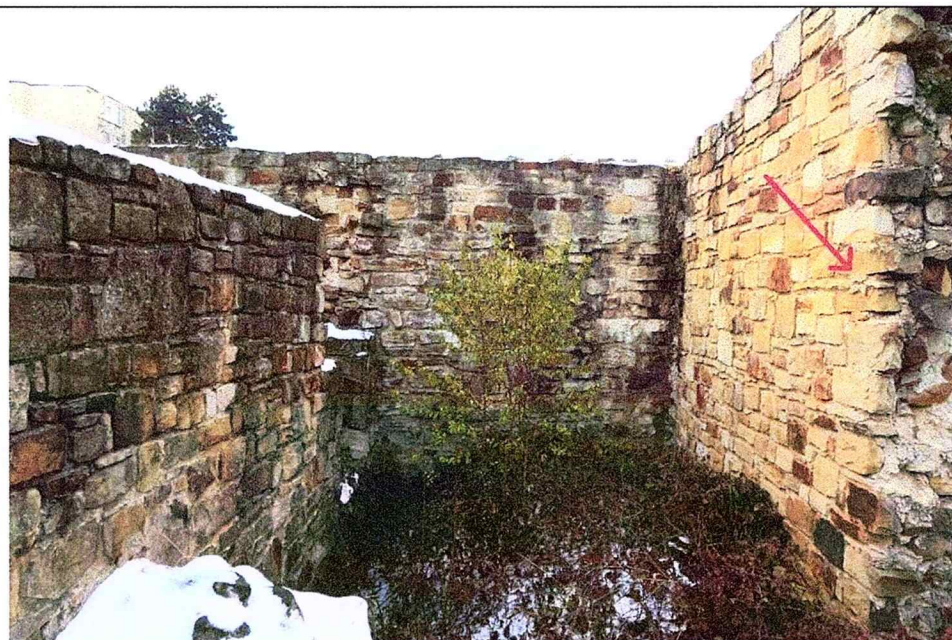
**Fig. 66.** Locul de prelevare a probei S15.

**Loc de prelevare:** ruine Curtea domnească, zid interior (anexa nr. 1, fig. 66)

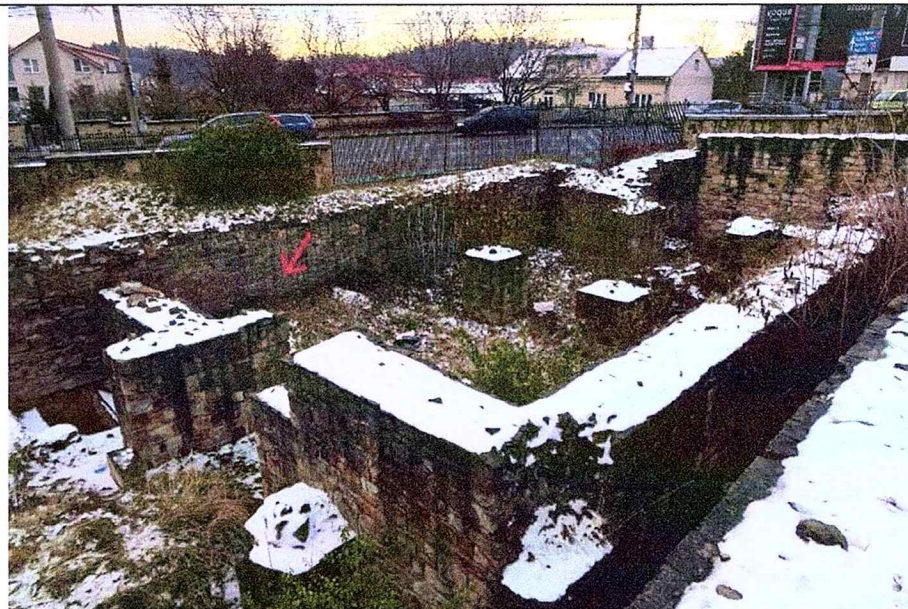
Fig. 71. Locul de prelevare a probei S16.

**Loc de prelevare:** ruine Curtea domnească, zid interior (anexa nr. 1, fig. 71)

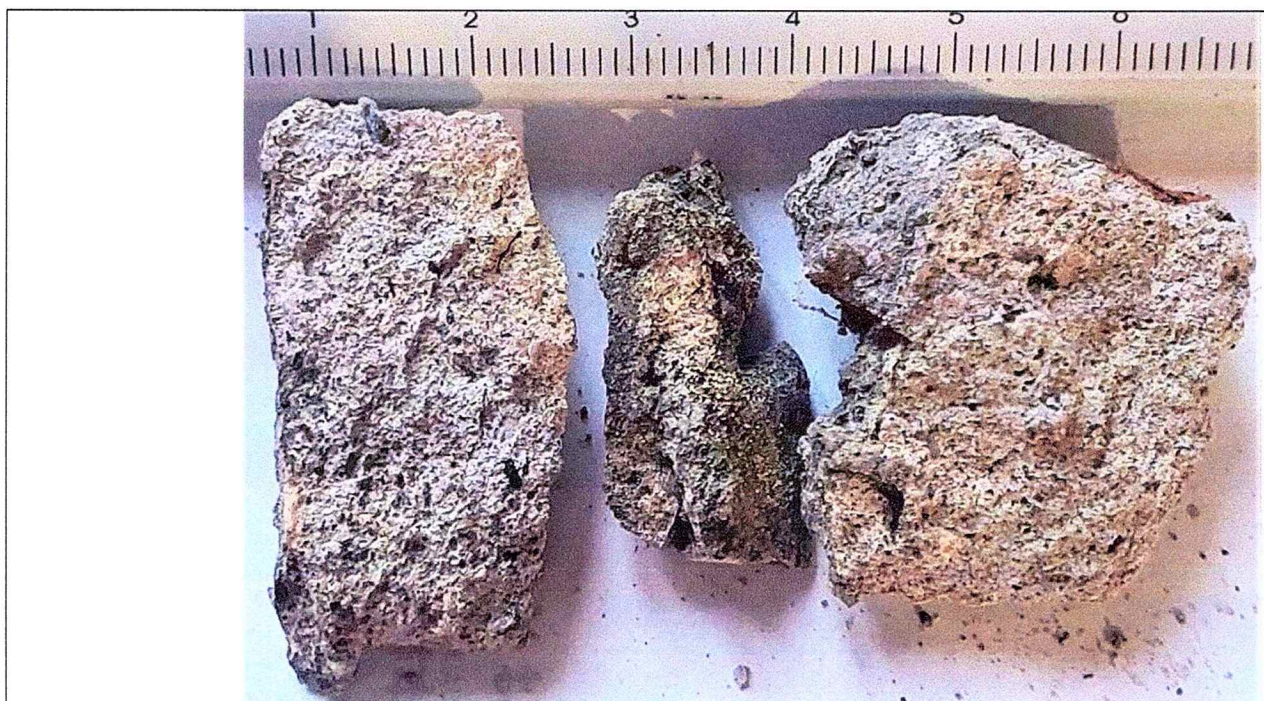
În spărtură proaspătă sunt vizibile cele trei componente structurale ale mortarului: (1) granule de *agregat*, în culori variate; (2) liant de culoare cenușie; (3) pori mici și izolați (fig. 72). Granulele de *agregat* au conture variabile, de la rotunjite la angulare, cu dimensiuni mai mici de 2 mm, exceptând un fragment de cărămidă de circa 0,7 mm lungime. *Liantul* este efervescent la testul cu acizi diluați, deci domină componenta calcitică. Absorbția este relativ ridicată.

**Fig. 72.** Imagini macroscopice de detaliu ale eșantioanelor ce compun proba S16. Se pot observa granulele de agregat, liantul cenușiu deschis și pori izolați, mici. Fețele expuse mediului sunt acoperite cu o peliculă cenușie, neuniformă. Într-un eșantion se vede, lateral, un fragment de cărămidă.

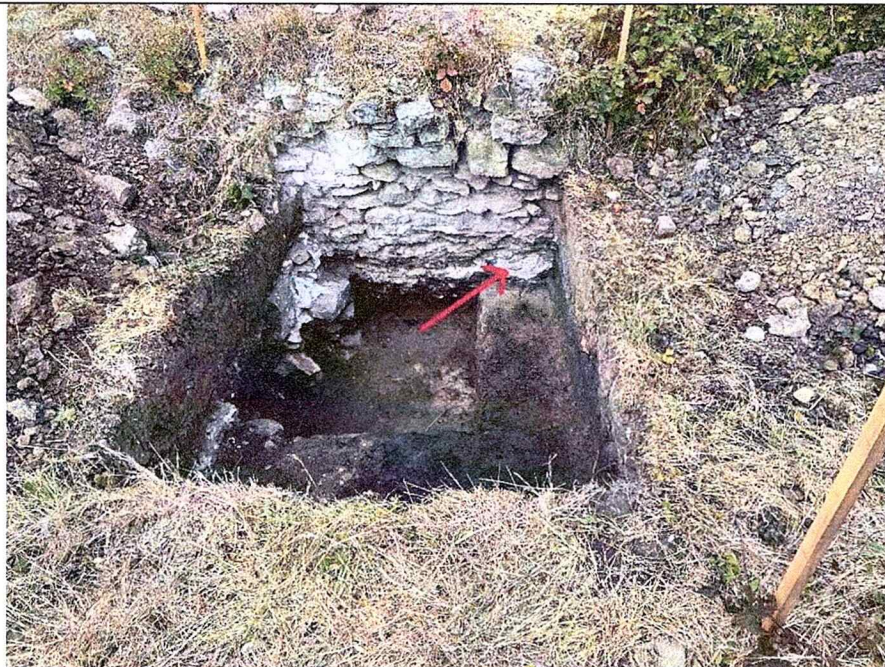
**Fig. 75.** Locul de prelevare a probei S7.

**Loc de prelevare:** ruine Curtea domnească, caseta 3, turn (anexa nr. 1, fig. 75)

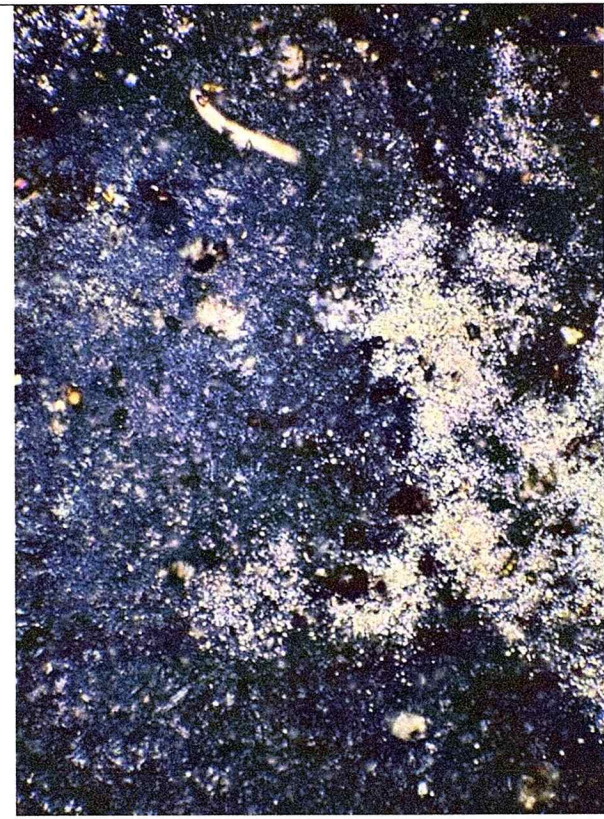
*Bioclastele / biocorpurile* sunt foarte rare, circa 1 – 2% din total agregat, fiind de foraminifere (fig. 80) și moluște. Din punct de vedere mineralogic, sunt alcătuite din calcit microcristalin.

*„Bulgării” de ipsos* sunt destul de frecvenți, circa 5 – 10% din total agregat, uneori chiar 15% (sigur rezultați din amestecul neomogen al pastei de ipsos). Sunt neuniform distribuiți în masa mortarului, cu dimensiuni mai mici de aproximativ 1 mm. Au conture subangulare / subrotunjite, iar din punct de vedere mineralogic, sunt alcătuiți din ipsos/gips criptocristalin (fig. 78, 79, 80). Datorită dizolvării parțiale a calcitului din liant, o parte din acesta a precipitat, substituind local ipsosul/gipsul din unii „bugări” de ipsos (fig. 80).

**Fig. 80.** Imagini microscopice de detaliu, în lumină focalizată, cu (N+), din proba S7, pentru a observa, în plus.: (a) fragment dintr-un litoclast de rocă argiloasă; litoclast de calcar cu un biocorp de foraminifer; (b) bulgări de var; (c) liant criptocristalin, din gips, ipsos relict și filler calcitic; (d) un por xenomorf, tapetat cu calcit neoformat.

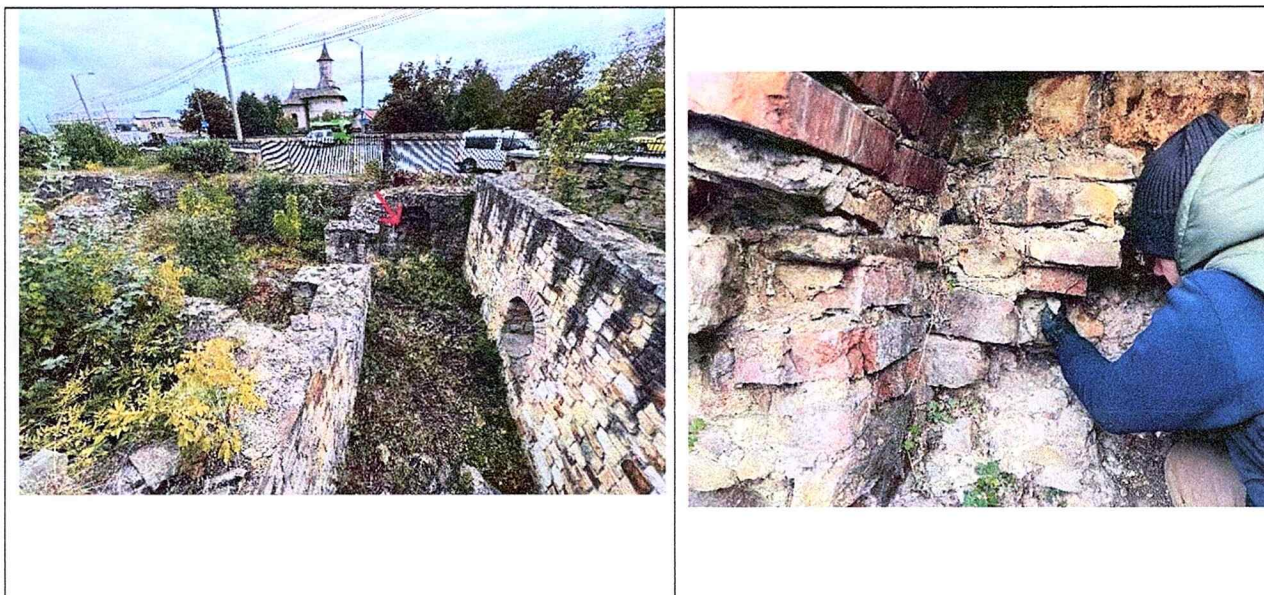
**Fig. 81.** Locul de prelevare a probei S9.

**Loc de prelevare:** ruine Curtea domnească, zona de sud-est (anexa nr. 1, fig. 81)

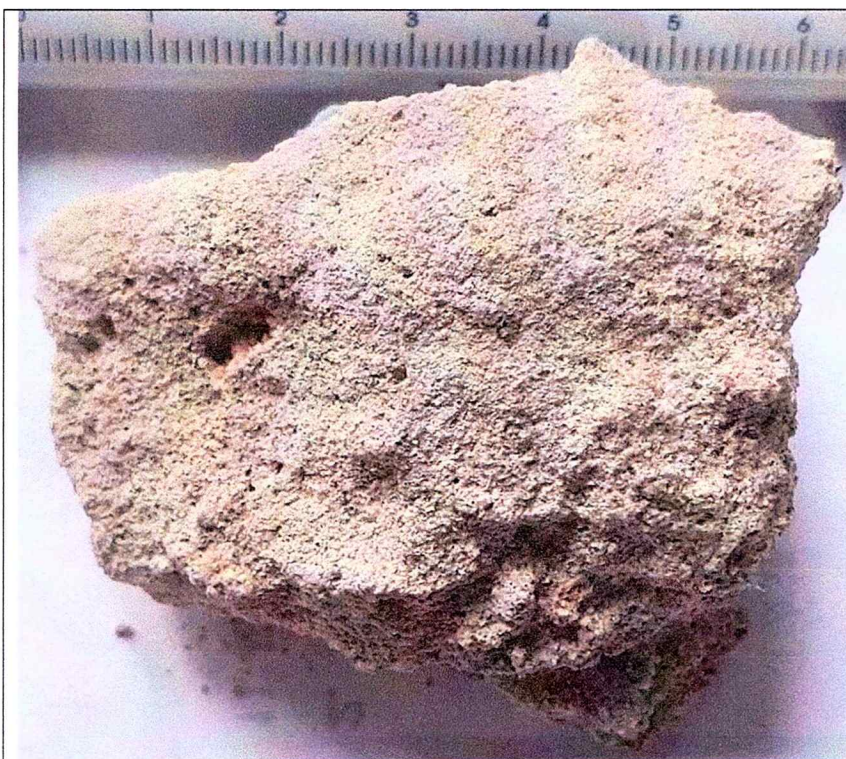
Mortarul este relativ friabil. Se pot vedea cele trei componente structurale ale mortarului: granule de *agregat*, liant, pori izolați. Granulele de *agregat* au dimensiuni contrastante: cele două, de culoare închisă, ajung la 10-12 mm, cele deschise la culoare sunt mai mici de 1 mm (fig. 82); se remarcă și câțiva bulgări de var de culoare albă, mai mici de 3 mm. *Liantul* este efervescent la testul cu acizi diluați, deci componenta calcitică este dominantă; se observă, mai ales pe fața expusă mediului, o dizolvare slabă, cu formare de micro-pori și peliculă albicioasă. Macroscopic, *porii* vizibili sunt relativ neuniform distribuiți în masa liantului, majoritatea xenomorfi, dar și tendință sferoidală; în general sunt mai mici de 2 mm, o parte fiind secundari (fig. 82). Structura mortarului este relativ heterogenă și izotropă.

**Fig. 82.** Imagini macroscopice de detaliu a două suprafețe paralele din proba S9. Se observă componentele structurale ale mortarului: granule de agregat, două de dimensiuni contrastante față de restul; liant și pori izolați, xenomorfi și sferoidali.

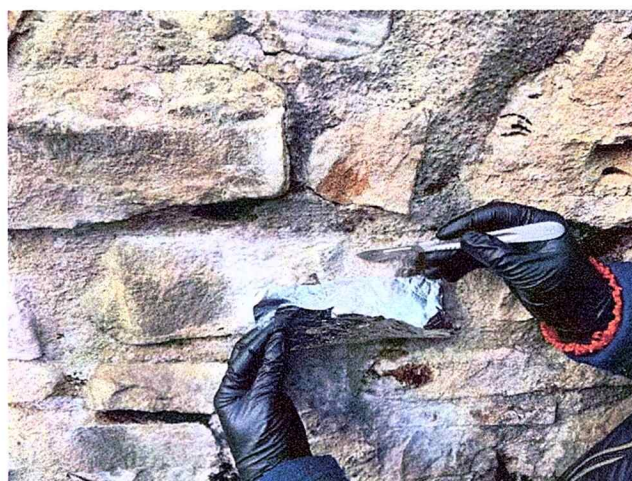
**REZULTAT** *Sulfati si nitrati in cantitate mare.*

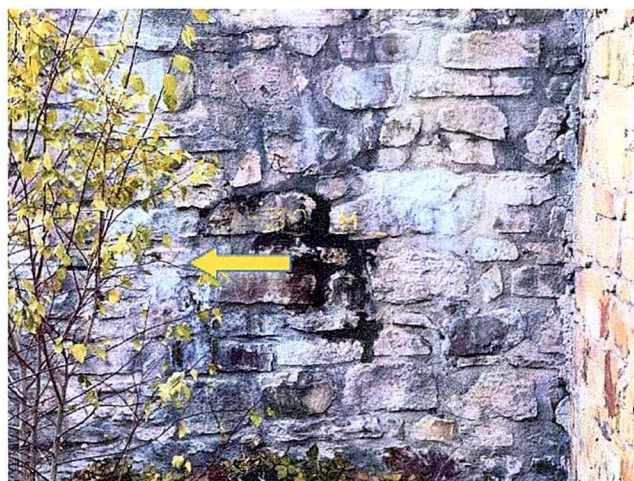
**REZULTAT** *Sulfati in cantitate mare, nitrati in cantitate mica.*

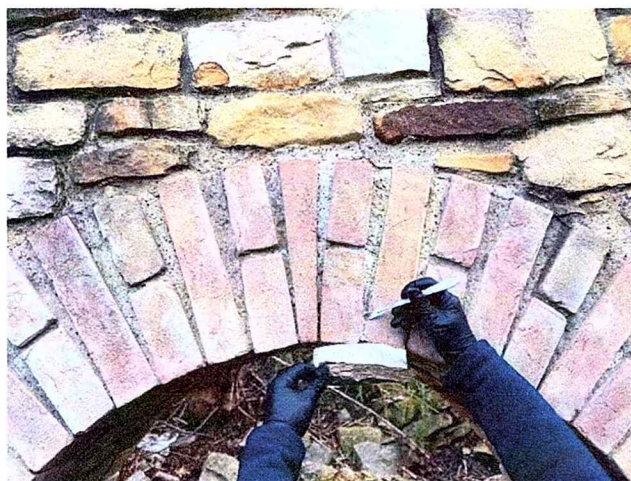
**REZULTAT** *Sulfati in cantitate mare, nitrati in cantitate mica.*

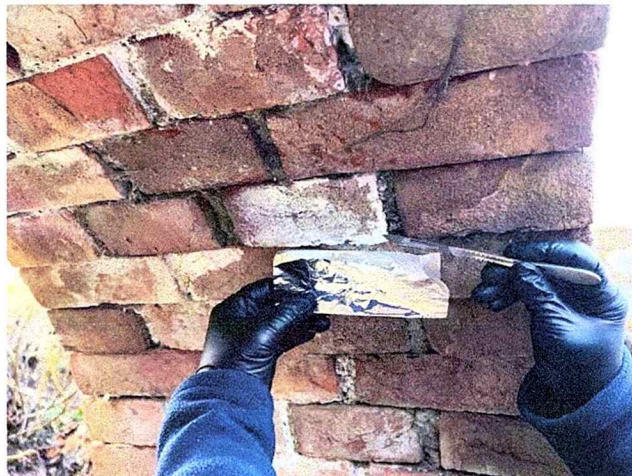
**REZULTAT** *Sulfati si nitrati in cantitate mare.*

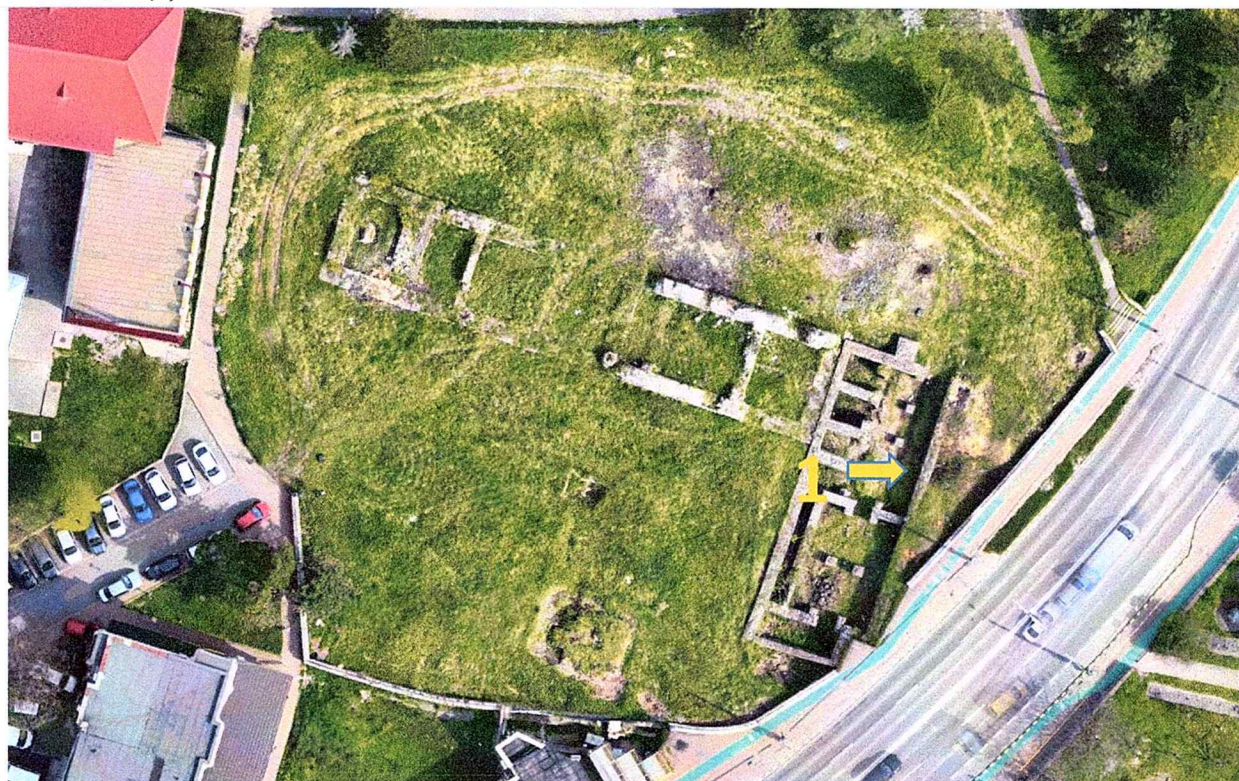
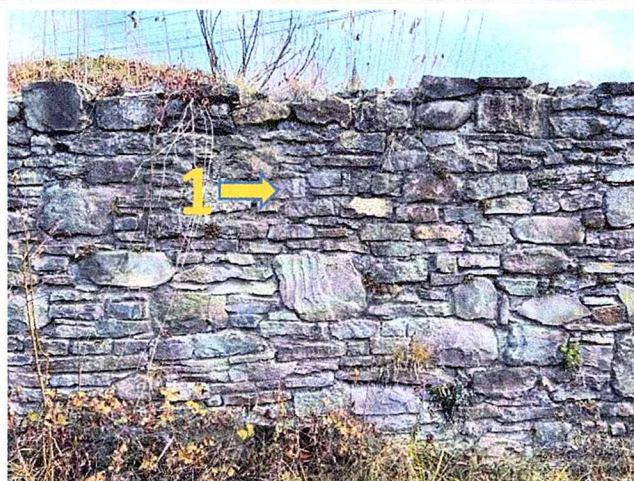
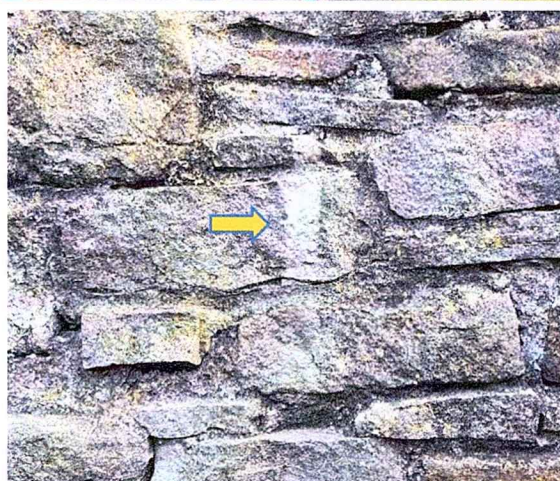
*Imagini de ansamblu și detaliu, cu efectuarea unui test de îndepărtare a depunerilor aderente folosind mijloace fizico-chimice prin metode mecanice uscate și umede*

**Metodologia aplicată:** Pe suprafața pietrei s-a aplicat o compresă din pastă de hârtie înglobată în soluție de biocid în concentrație de 5%. Timpul de contact a fost de 24 ore. După îndepărtarea compresei, cu un bastoncini s-a înlăturat materialul celulozic rămas în zonele unghiulare ale suprafeței, după care s-a acționat mecanic cu ajutorul unei periuțe. Local, s-a intervenit cu bisturiul pentru îndepărtarea depunerilor consistente crustă biologică. Suprafața s-a descărcat cu un burete moale de tip PVA înmuiat în apă curată.

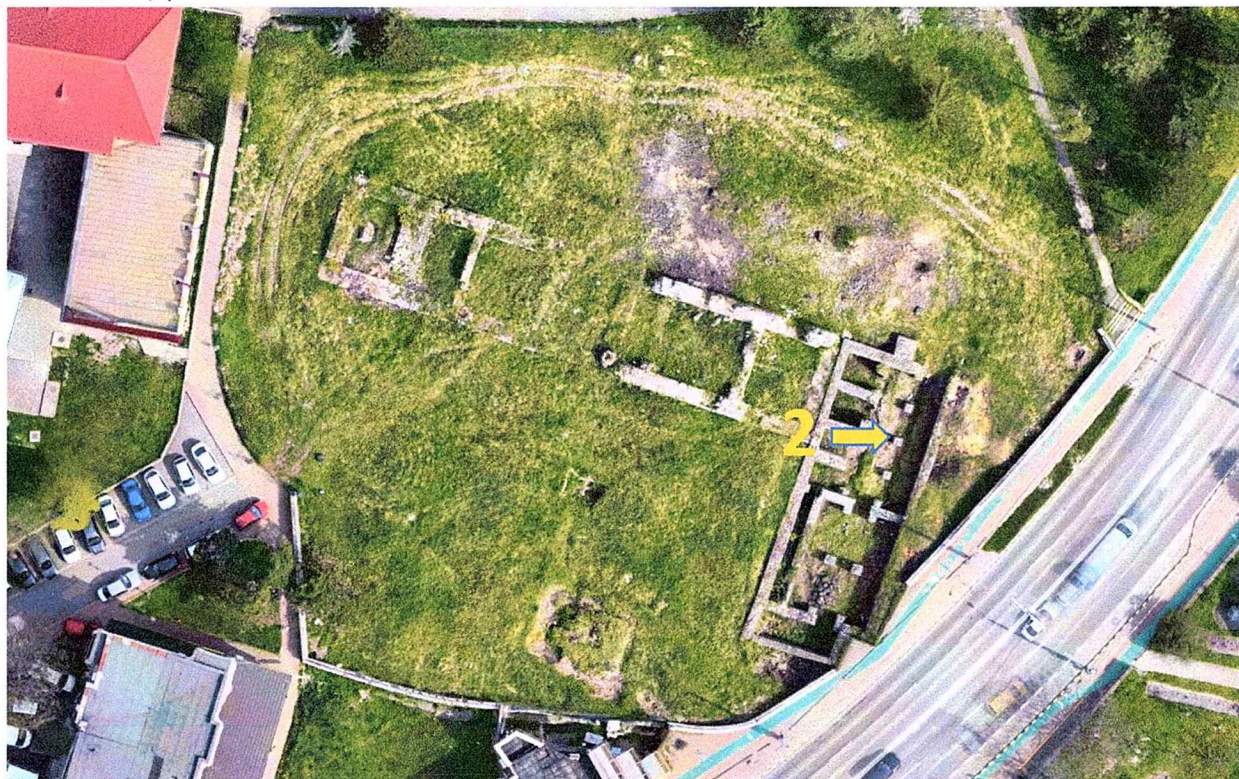
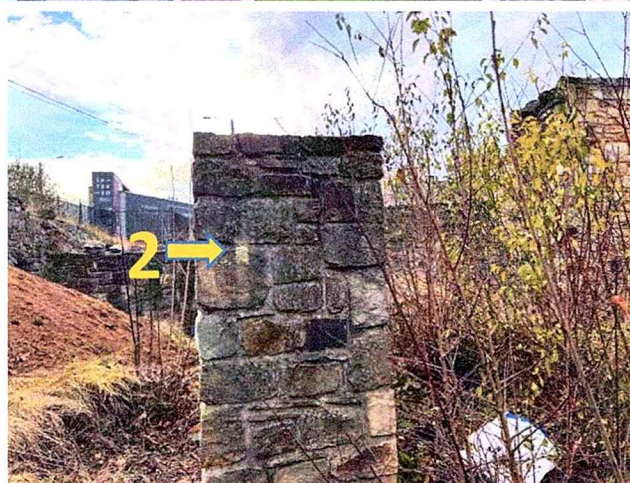
*Imagini de ansamblu și detaliu, cu efectuarea unui test de îndepărtare a depunerilor aderente folosind mijloace fizico-chimice prin metode mecanice uscate cât umede*

**Metodologia aplicată:** Pe suprafața pietrei s-a aplicat o compresă din pastă de hârtie înglobată în soluție de biocid în concentrație de 5%. Timpul de contact a fost de 24 ore, la fel ca la proba anterioară. După îndepărtarea compresei, s-a înlăturat materialul celulozic rămas în zonele unghiulare ale suprafeței, după care s-a acționat mecanic cu ajutorul unei periuțe. Local, s-a intervenit cu bisturiul pentru îndepărtarea depunerilor consistente crustă biologică. Suprafața s-a descărcat cu un burete moale de tip wishab înmuiat în apă curată.

Pe suprafața rostului de la zidăria din piatră, a fost necesar a se insista cu ajutorul unei pensule cu păr ușor abraziv, pentru a scoate din textura acestuia depunerile.
