Proiect **Servicii de prospectare stiintifica si arheologica pentru proiectul „REABILITARE CURTEA DOMNEASCA DIN MUNICIPIUL SUCEAVA”**

## 6. EFECTUAREA UNEI CERCETARI DE PARAMENT SI ANALIZE DE LABORATOR

**Studii și cercetări preliminare asupra ruinelor din cadrul  
Ansamblului „Curtea Domnească” - municipiul Suceava,  
județul Suceava**

**cod LMI SV-II-a-A-05471**

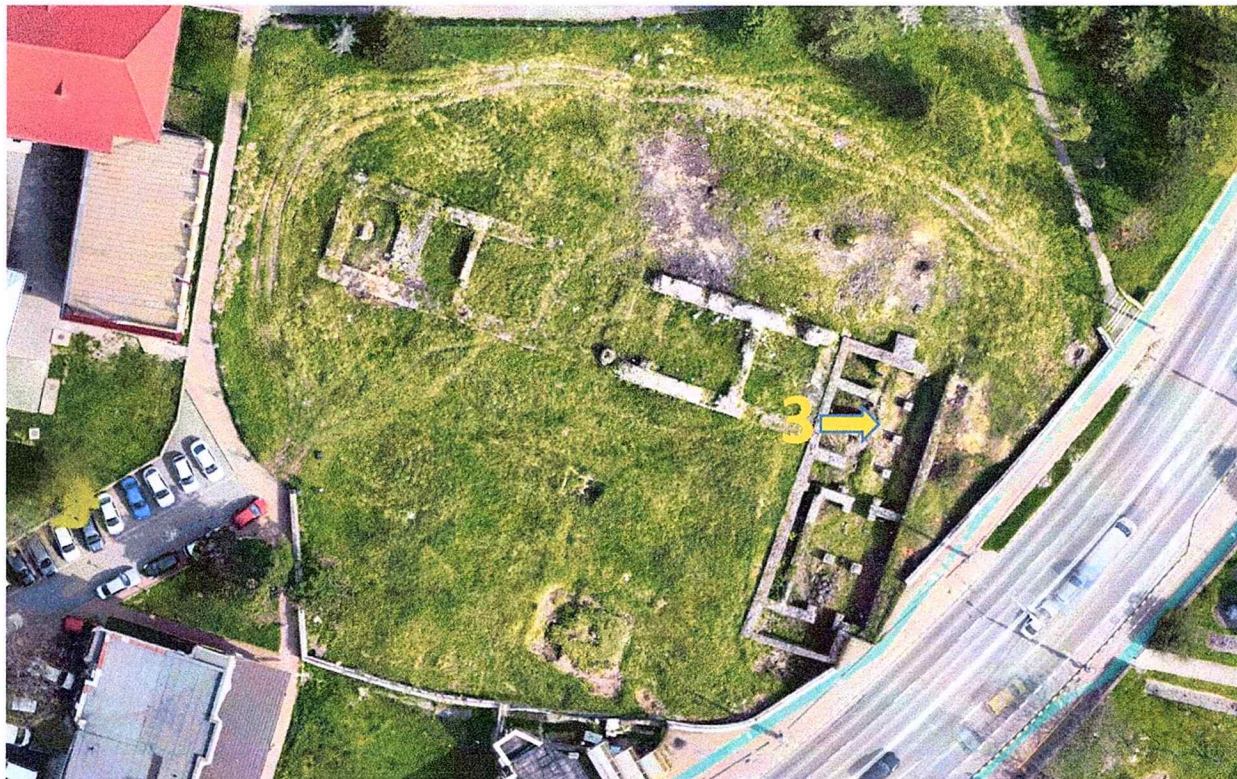
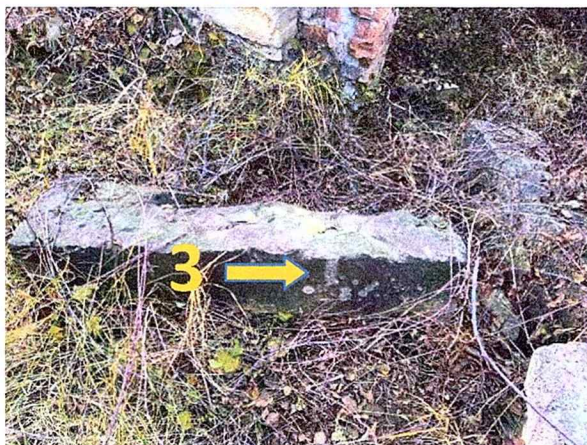
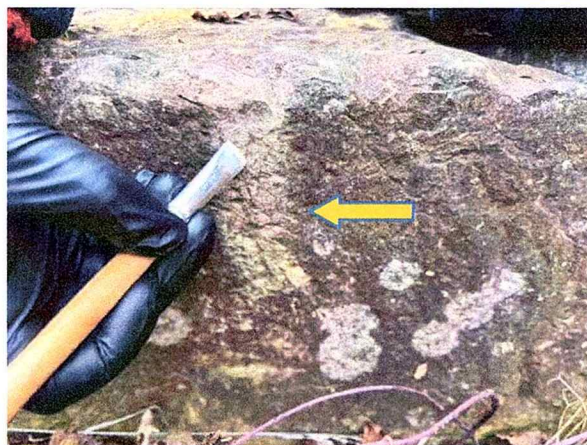
*Imagini din timpul efectuării testelor de îndepărtare a depunerilor aderente folosind mijloace mecanice uscate și metode fizico-chimice*

**Metodologia aplicată:** Pe suprafața pietrei s-a aplicat o compresă din pastă de hârtie înglobată în soluție de biocid în concentrație de 5%. Timpul de contact a fost de 24 ore. După îndepărtarea compresei, s-a acționat mecanic uscat cu un bețișor din bambus și cu ajutorul unei periute. Local s-a

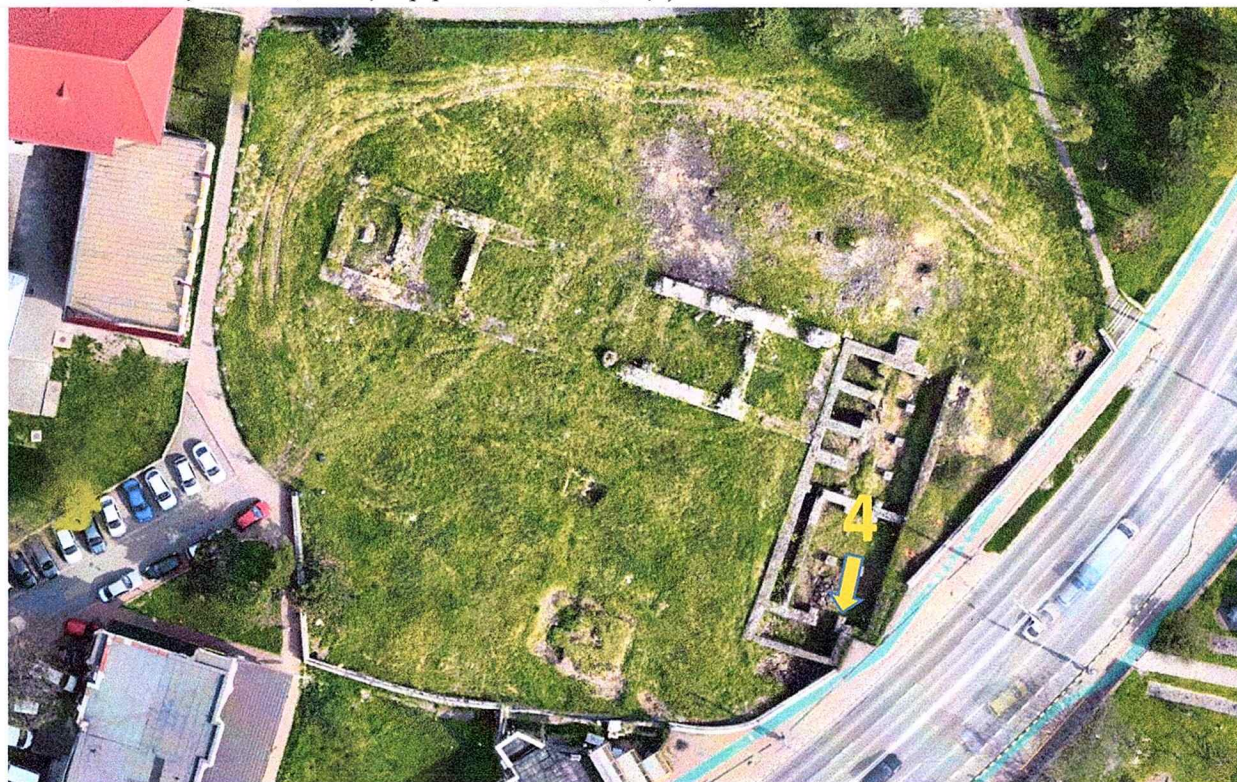
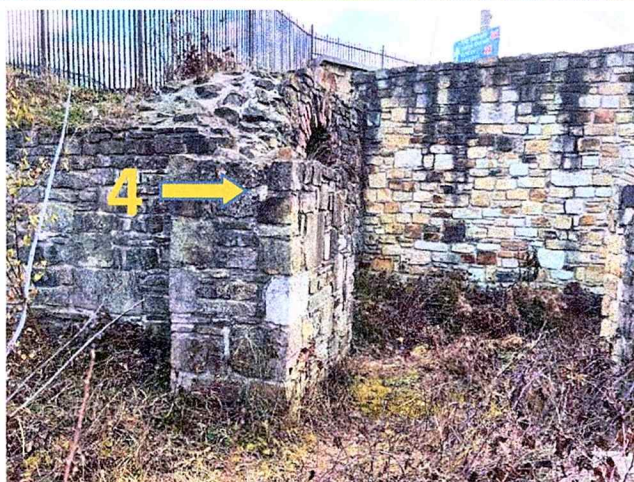
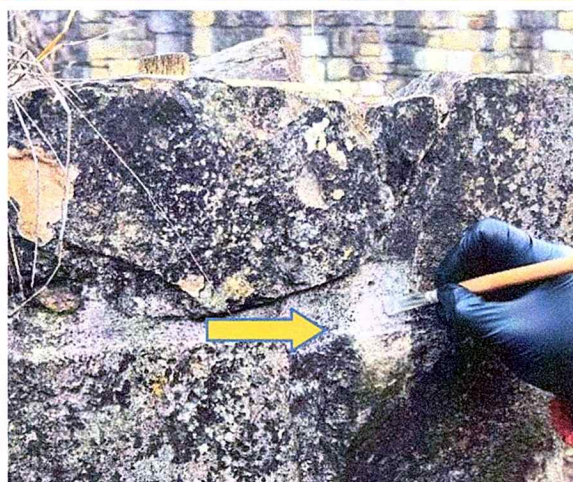
*Imagini din timpul efectuării testelor de îndepărtare a depunerilor aderente folosind mijloace mecanice uscate cât și metode fizico-chimice*

**Metodologia aplicată:** Pe suprafața pietrei s-a aplicat o compresă din pastă de hârtie înglobată în soluție de biocid pe bază de săruri cuaternare de amoniu, în concentrație de 5%. Timpul de contact a fost de 24 ore, la fel ca la proba 2, acestea fiind suprafețe aproape identice. După îndepărtarea

**Concluzii:** În urma efectuării testului, rezultatul a fost parțial satisfăcător, din imaginile comparative putându-se observa diferența dintre suprafața testului unde a avut loc curățarea depunerilor și zona pe care nu s-a intervenit. Se recomandă ca pentru obținerea unui rezultat mai bun, îndepărtarea depunerilor aderente să se realizeze după aplicarea în trei etape a tratamentului de biocidare, cu o substanță biocidă pe bază de săruri cuaternare de amoniu (recomandare a expertului biolog). Ca și în cazul probei nr.2, pe suprafața rostului de la zidăria din piatră, a fost necesar a se insista cu o pensulă cu păr ușor abraziv, pentru a scoate din textura acestuia depunerile.

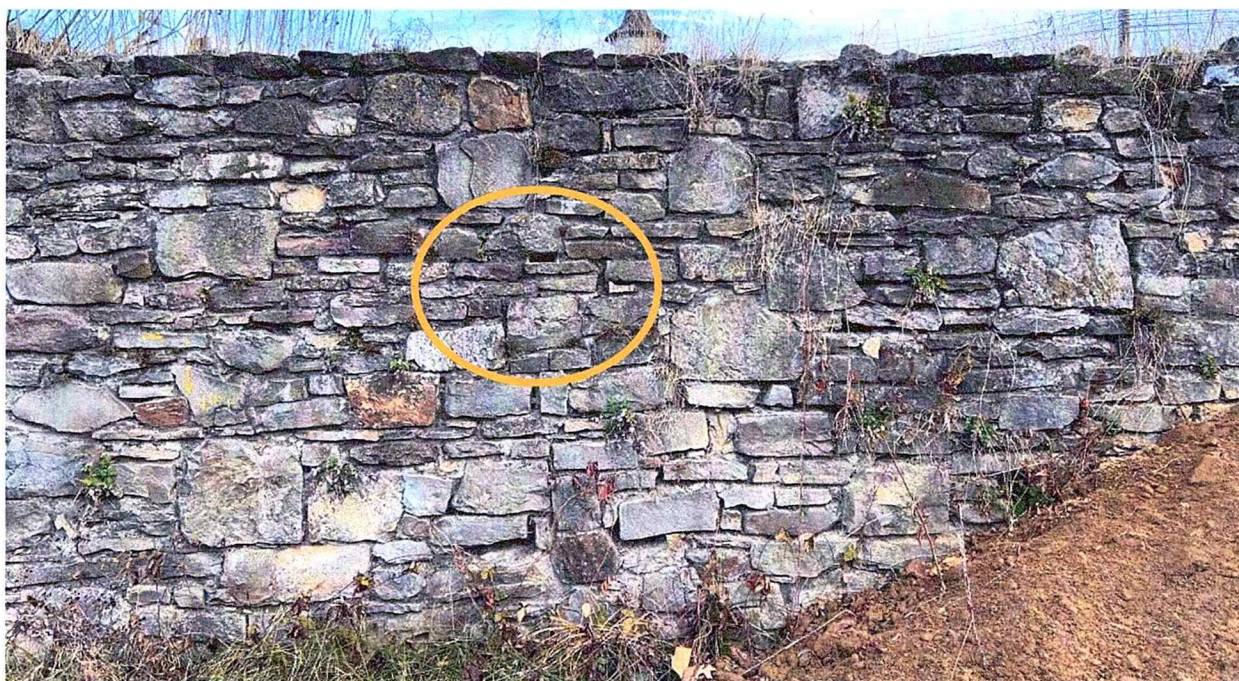
Detaliu - Sondaj stratigrafic nr. 1.

1- mortar pe bază de var-nisip

**Metodologia aplicată:** A fost îndepărtat stratul de mortar de rost, prin metode mecanice folosind: dalta, ciocanul și bisturiul cu lamă detașabilă.

**Concluzii:** În urma efectuării sondajului stratigrafic, prin îndepărtarea stratului de mortar de rost, s-a constatat că acesta este pe bază de var-nisip, cu o granulometrie mai fină, aplicat în două etape. Primul care face legătura între pietre și un al doilea prelucrat la suprafață (pentru aspect) în rosturile zidului.

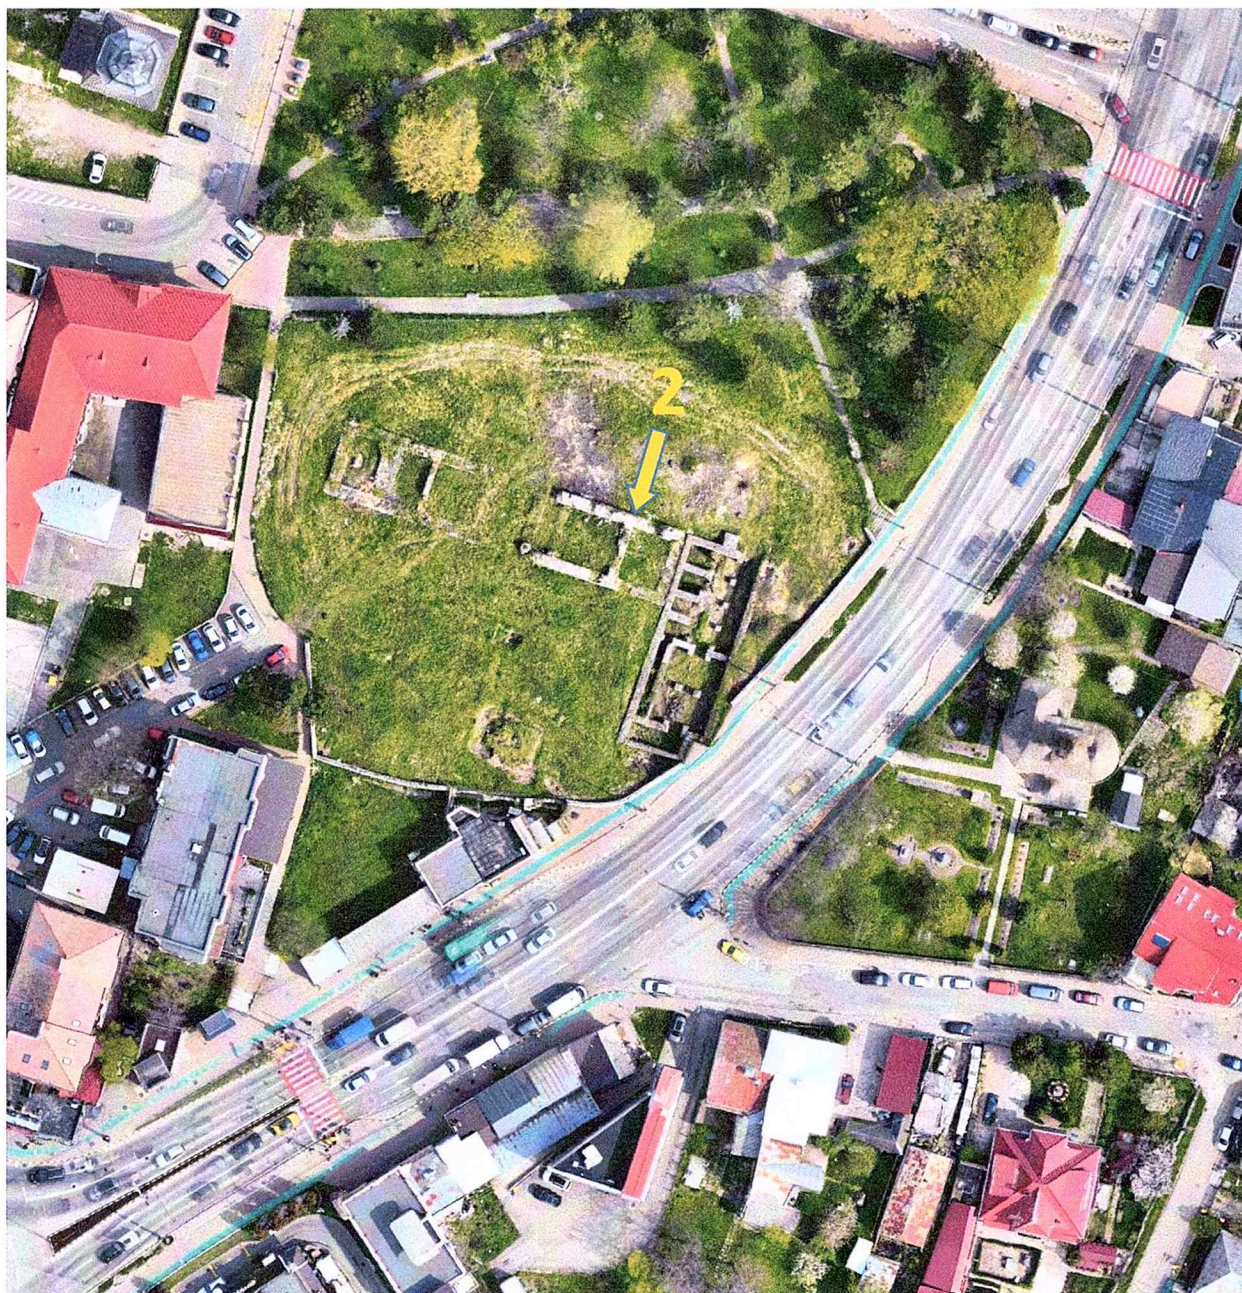
Imagine de ansamblu, marcarea locului unde s-a efectuat sondajul

**Concluzii:** Odată cu îndepărtarea stratului de mortar de rost, s-a constatat că acesta este pe bază de var-nisip, colorat în masă (galben – ocru). În interiorul sondajului se poate observa același mortar aplicat în două etape, unul care face legătura între pietre și un al doilea prelucrat la suprafață în rosturile zidului.

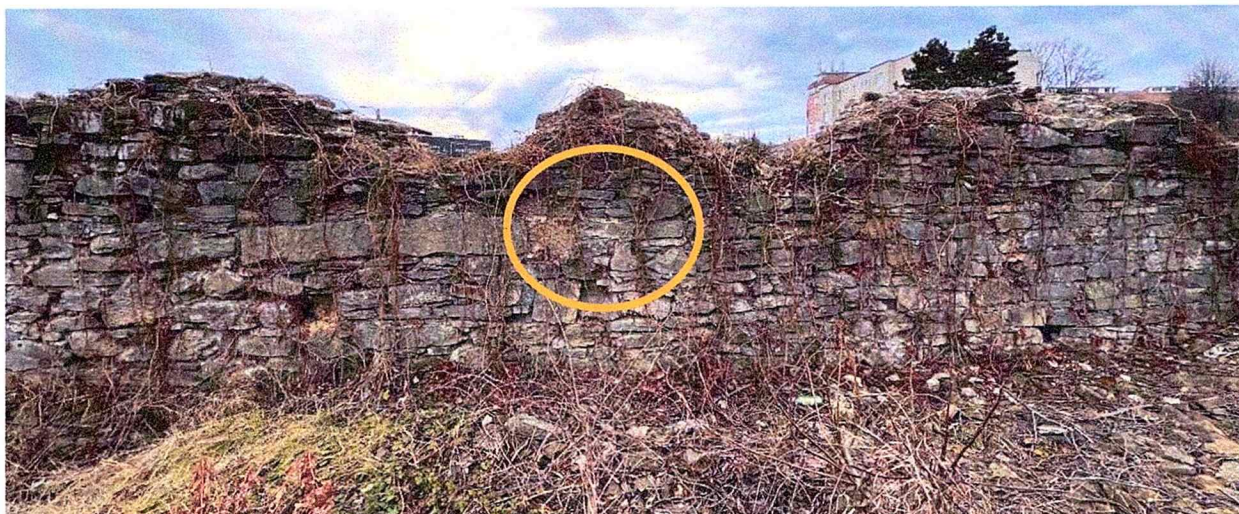
Detaliu - Sondaj stratigrafic nr.2.

1- mortar pe bază de var-nisip, 2 - zidăria mixtă, constituită din piatră de râu, carieră, 3 - cărămidă

**Metodologia aplicată:** A fost îndepărtat stratul de mortar de rost, prin metode mecanice folosind: dalta, ciocanul și bisturiul cu lamă detașabilă.

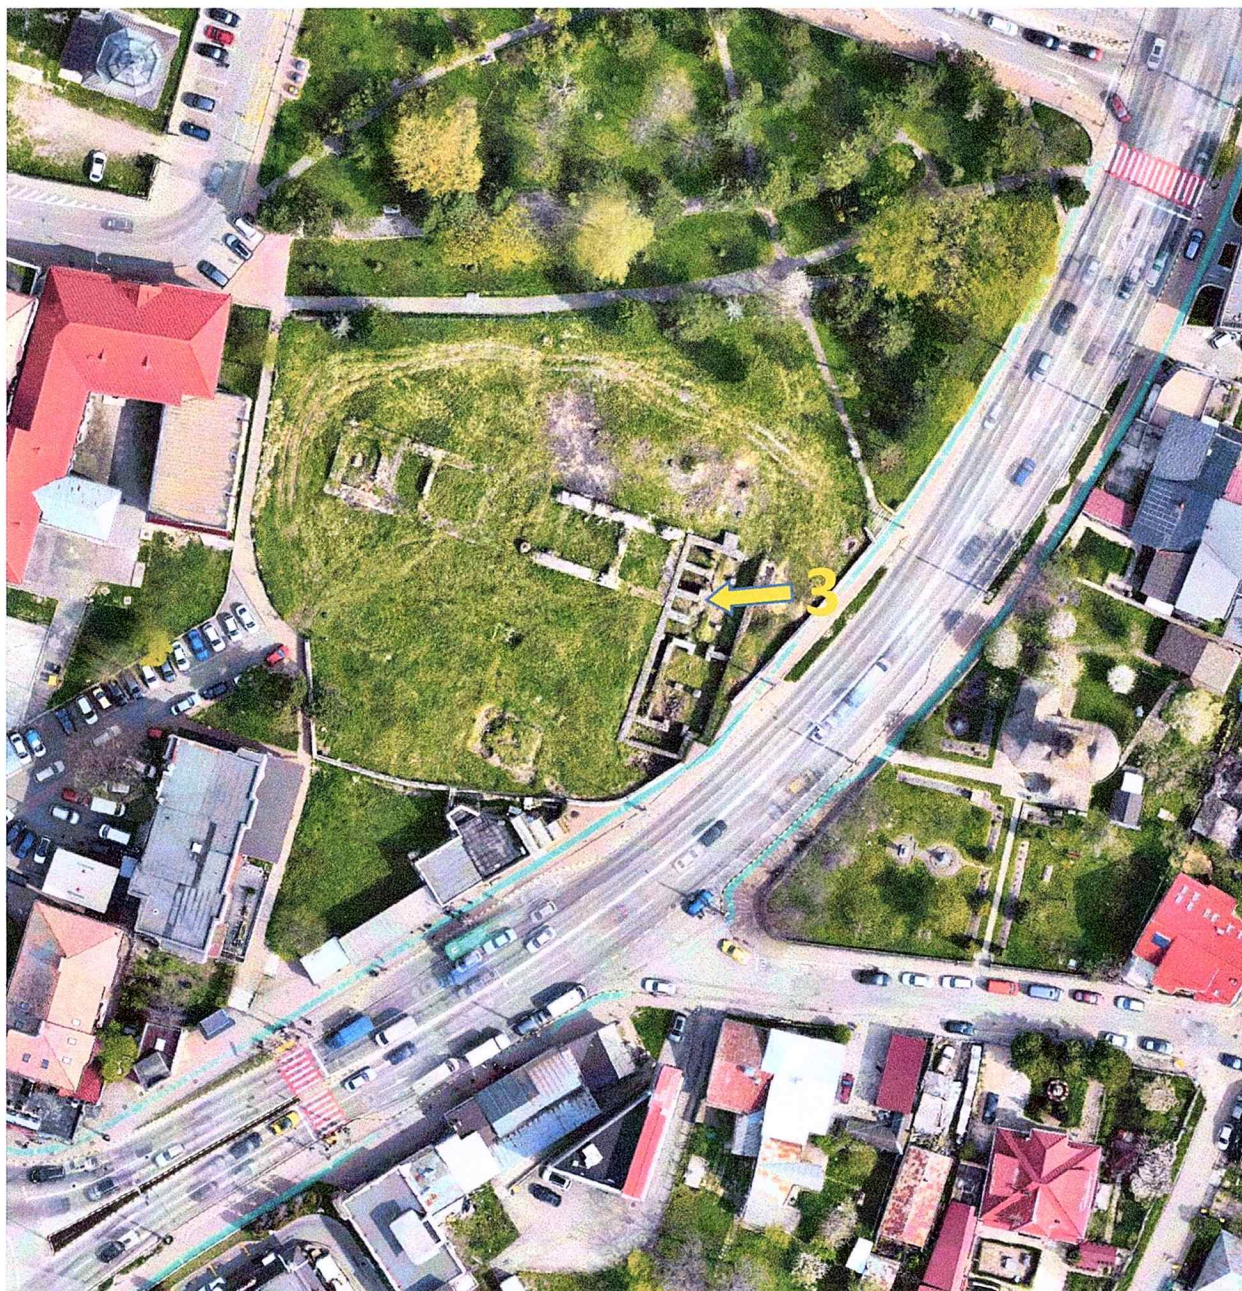
Imagine de ansamblu, marcarea locului unde s-a efectuat sondajul

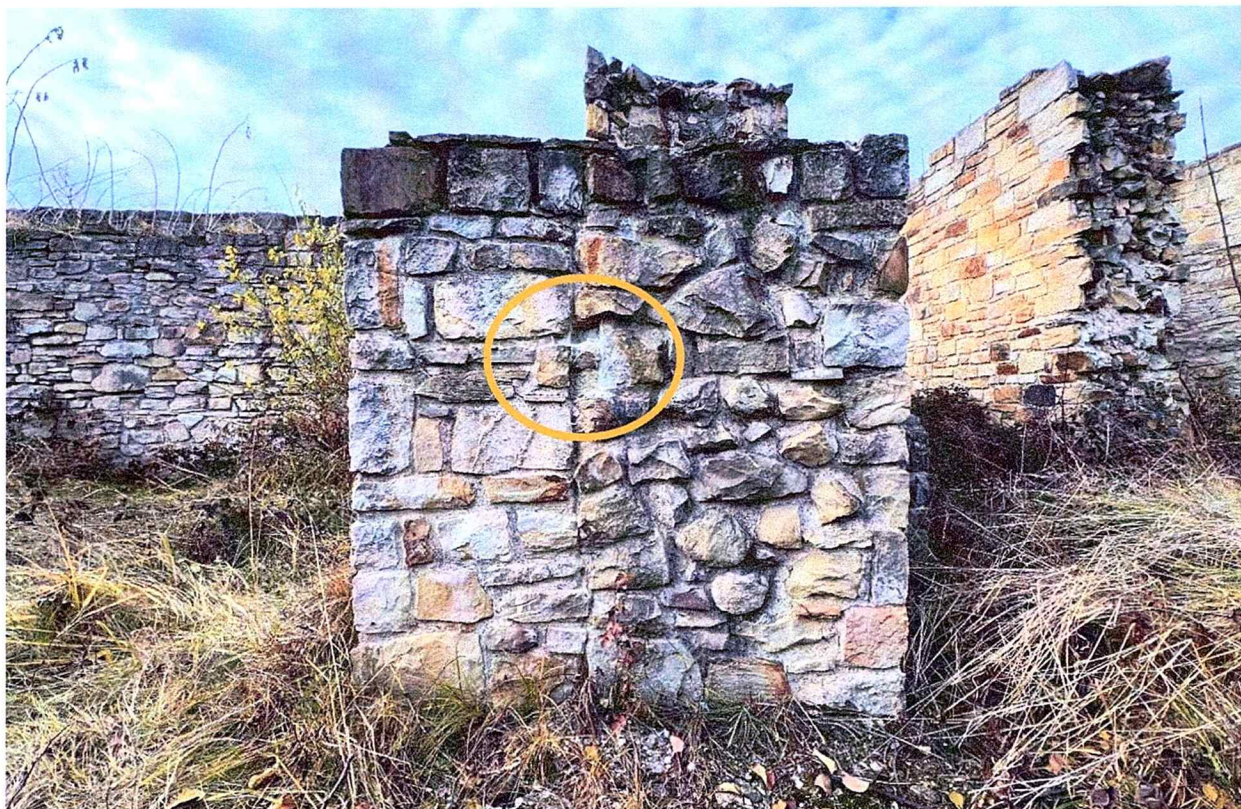
Detaliu - Sondaj stratigrafic nr.3.

1- mortar pe bază de var-nisip, 2 - zidăria constituită din piatră carieră

**Metodologia aplicată:** Stratul de mortar de rost a fost îndepărtat prin metode mecanice folosind: dalta, ciocanul și bisturiul cu lamă detașabilă.

**Concluzii:** După îndepărtarea stratului de mortar de rost s-a constatat că acesta este un mortar dur, cu o granulometrie mai mare, diferit de cele întâlnite la ruinele refăcute în perioada 1970-1980.

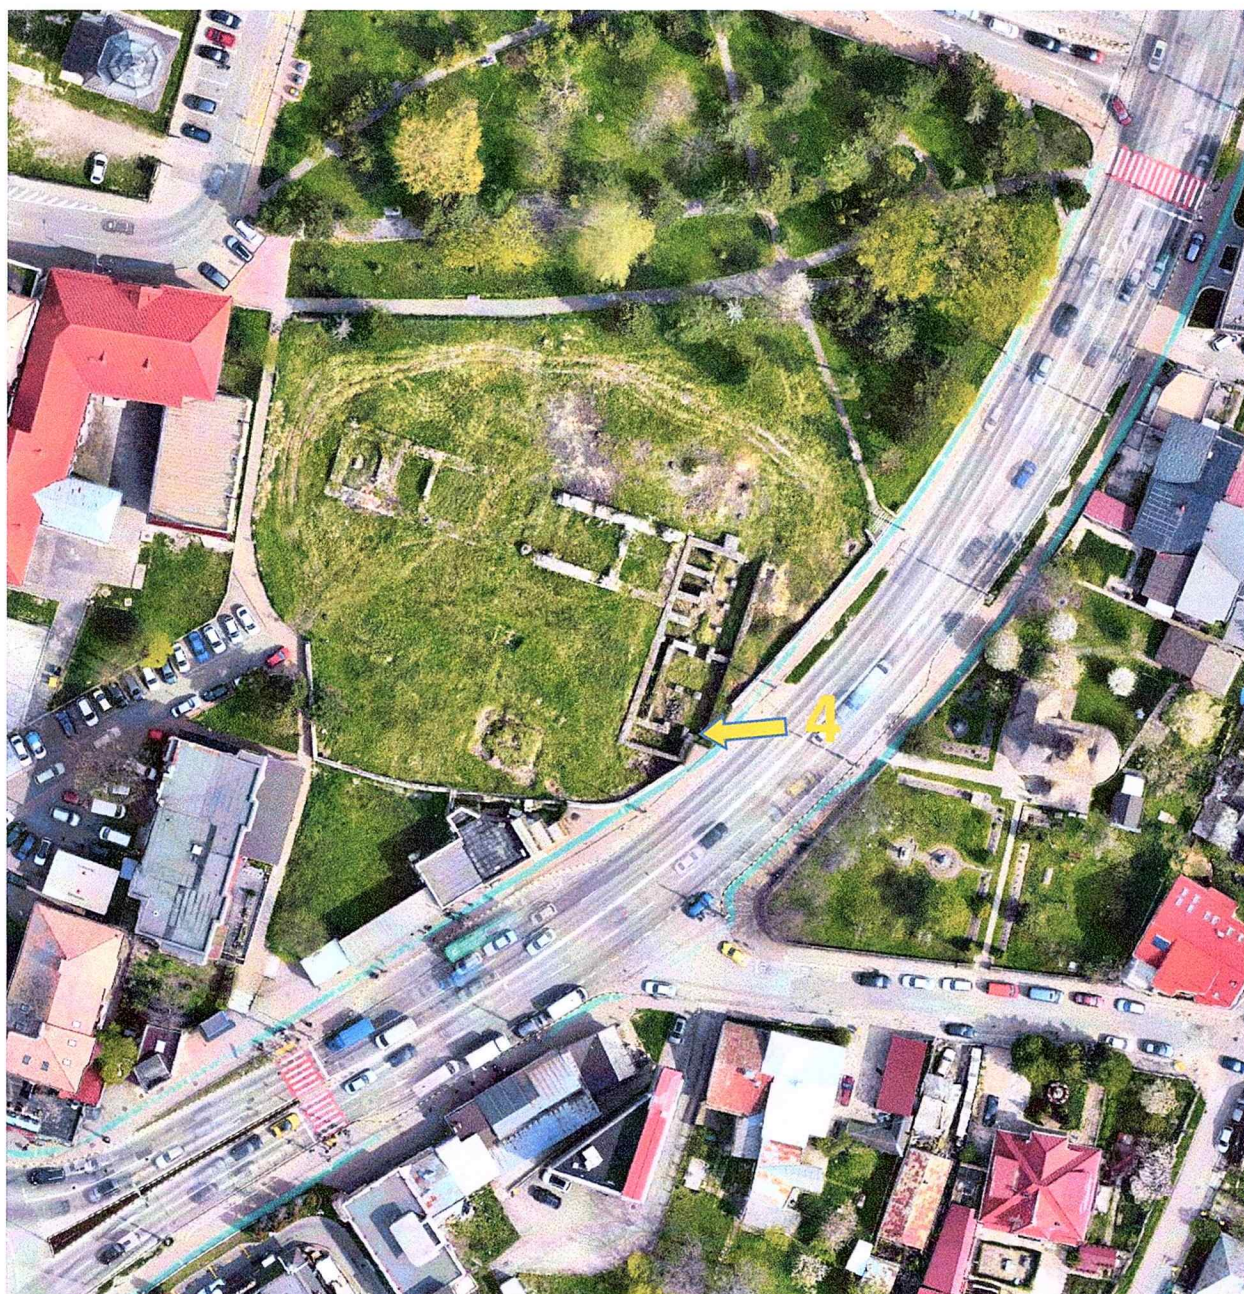
Imagine de ansamblu, marcarea locului unde s-a efectuat sondajul

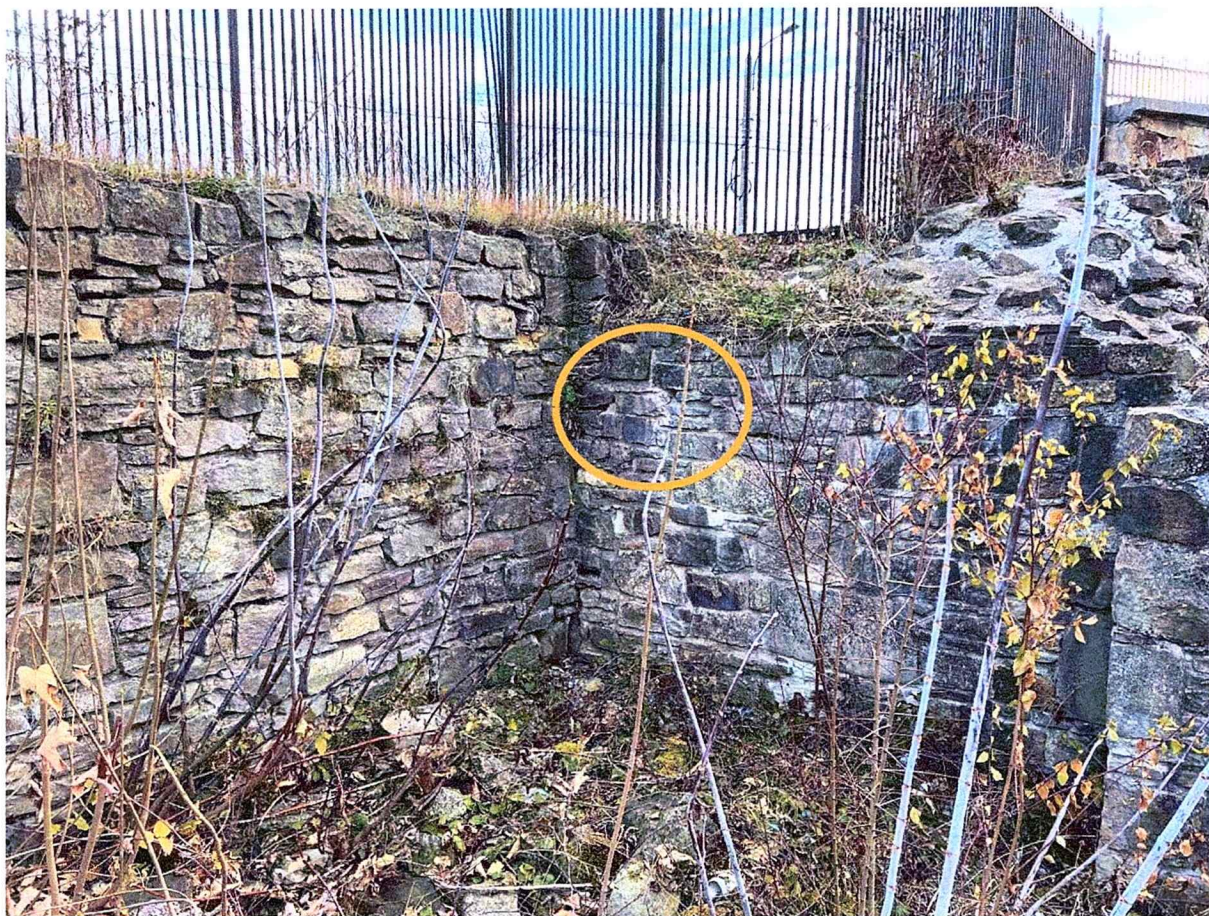
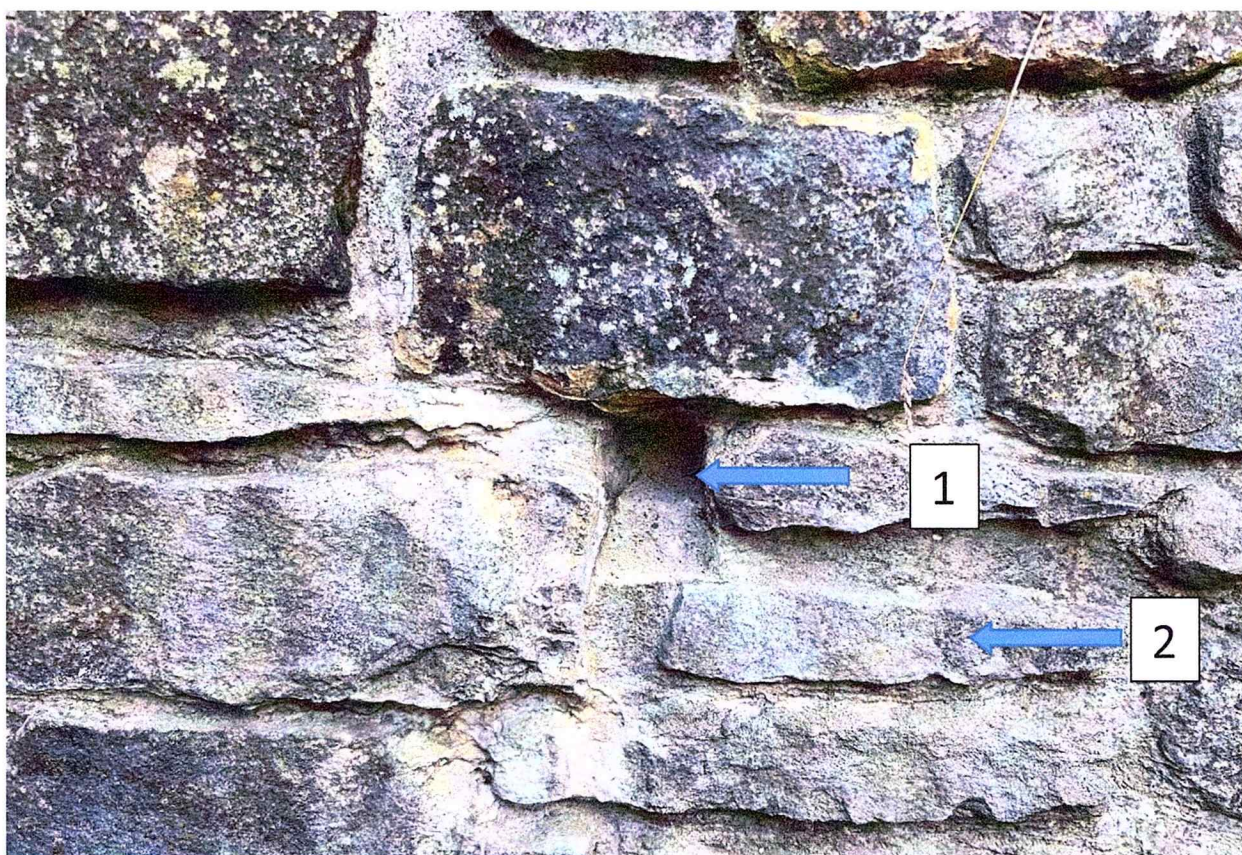
Detaliu - Sondaj stratigrafic nr.4.

1- mortar dur, pe bază de var-nisip-ciment, 2 - zidăria constituită din piatră carieră

**Metodologia aplicată:** Stratul de mortar de rost a fost îndepărtat prin metode mecanice folosind: dalta, ciocanul și bisturiul cu lamă detașabilă.

**Concluzii:** După îndepărtarea stratului de mortar de rost, s-a constatat că acesta este un mortar dur, cu o granulometrie mai mare, diferit de cele întâlnite la ruinele refăcute în perioada 1970-1980. Acesta se aseamănă cu cel identificat la sondajul stratigrafic nr.3.

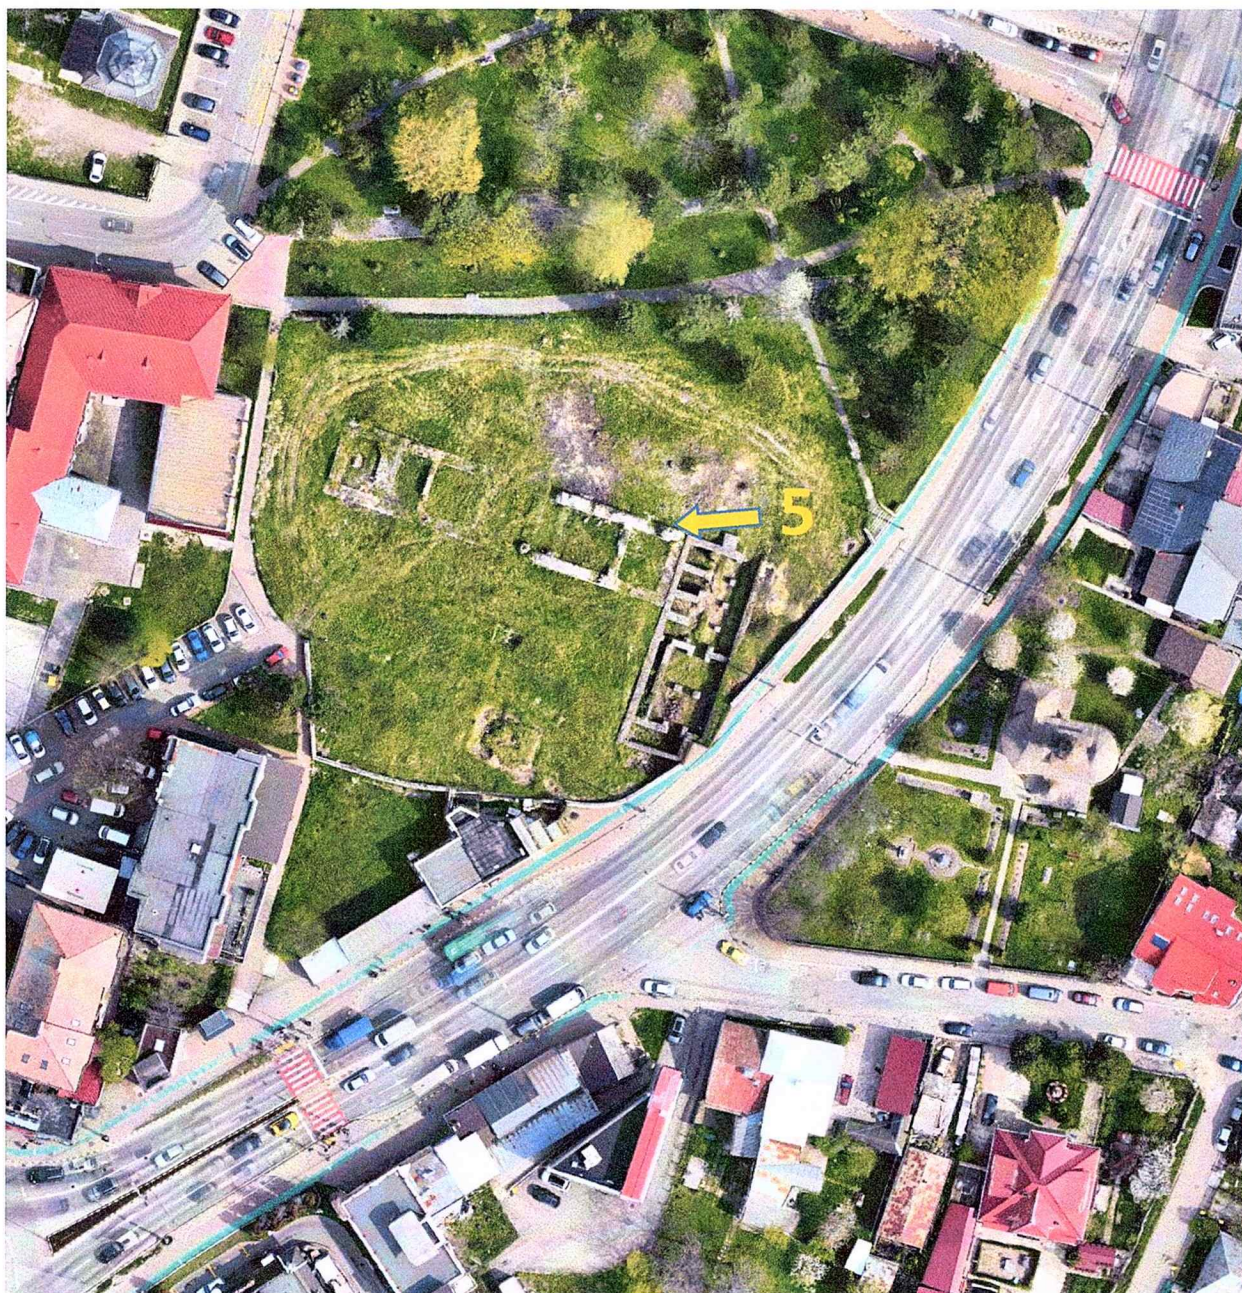
Imagine de ansamblu, marcarea locului unde s-a efectuat sondajul

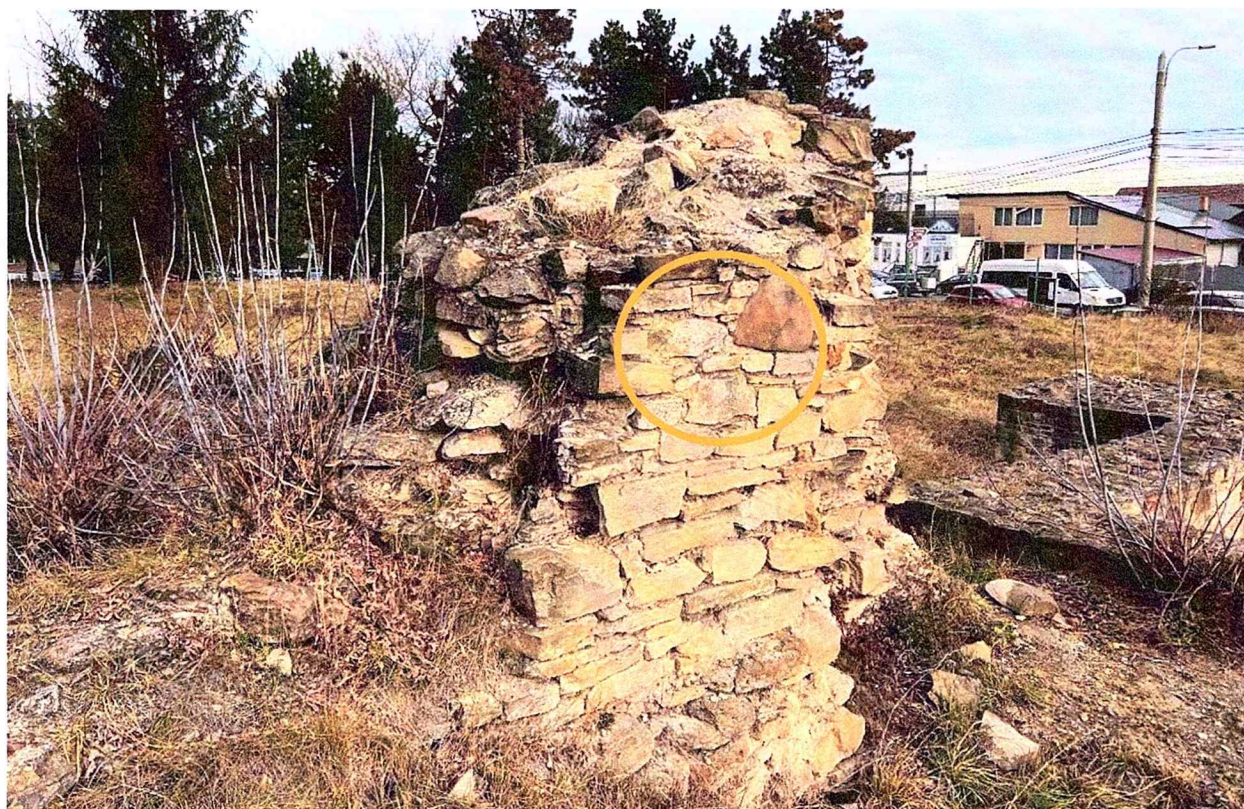
Detaliu - Sondaj stratigrafic nr.6.

1- mortar dur pe bază de var-nisip și probabil cu un conținut de ciment, 2 - mortar pe bază de var-nisip, 3 - zidăria mixtă, constituită din piatră de râu și carieră

**Metodologia aplicată:** Prin metode mecanice folosind: dalta, ciocanul și bisturiul cu lamă detașabilă s-a îndepărtat stratul de mortar de rost.

**Concluzii:** În urma efectuării sondajului stratigrafic, a unei analize atente a suprafeței s-a identificat o suprapunere de două straturi de mortar de rost. Cel de la suprafață are o granulometrie mare (probabil o intervenție ulterioară de întreținere), iar cel dintre pietrele din structura zidăriei s-a constatat că este pe bază de var-nisip, cu o granulometrie mai fină. Se apreciază că acesta este identic cu cel de la sondajul nr.1. Deci, conform rezultatelor buletinului de analize mineralogice rețeta mortarului din interior poate fi următoarea:

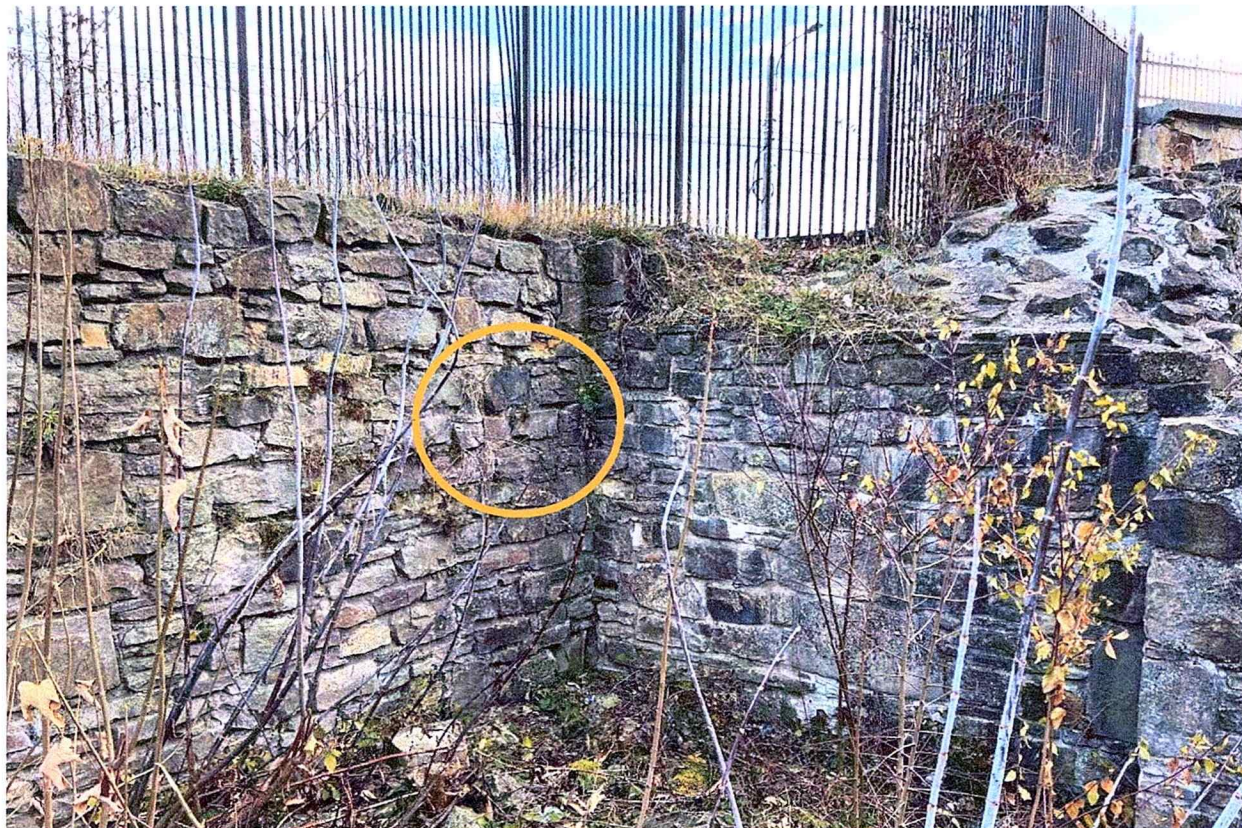
Detaliu - Sondaj stratigrafic nr.6.

1- mortar de rost pe bază de var-nisip, 2 - zidăria mixtă, constituită din piatră de râu și carieră

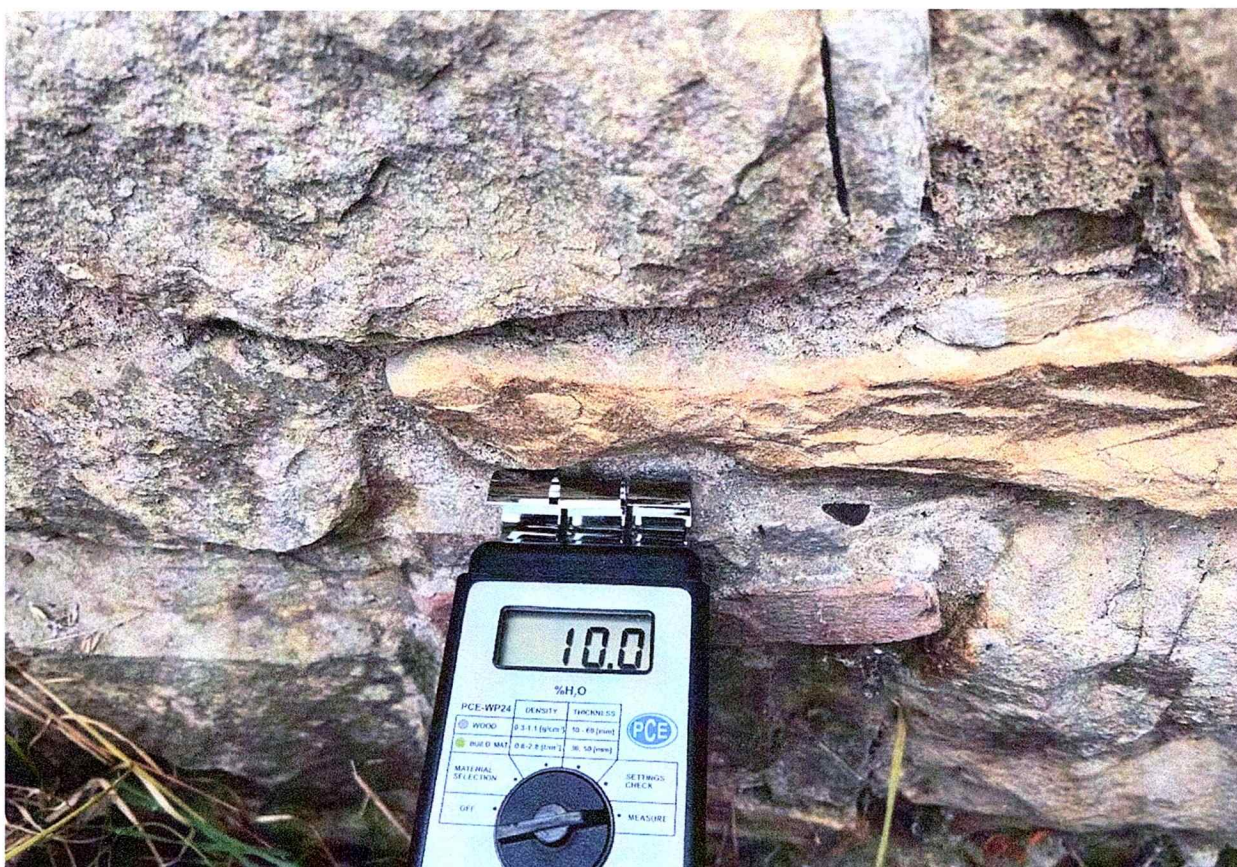
Imagini din timpul măsurării umidității de capilaritate

Măsurătorile umidității de capilaritate au fost realizate la partea inferioară a zidurilor la înălțimi de 20, 50, 100, 150 cm. Local dacă la 150 cm se observau valori mari de umiditate s-a verificat și la înălțimea de 200 cm. Trebuie menționat că aparatul folosit măsoară umiditatea la maxim 5 cm adâncime în tencuială.

Pe zonele unde mortarele de rost conțin și ciment, măsurătorile au indicat valori destul de mari ale umidității de capilaritate, chiar și la înălțimea de 1,5 m. Aceste mortare, aplicate în timpul refacerilor anterioare protejează, în parte, zidurile, dar se comportă ca o barieră, nepermițând evaporarea umidității.
