## Curtea Domnească de la Suceava

### Studiu istoric și arheologic

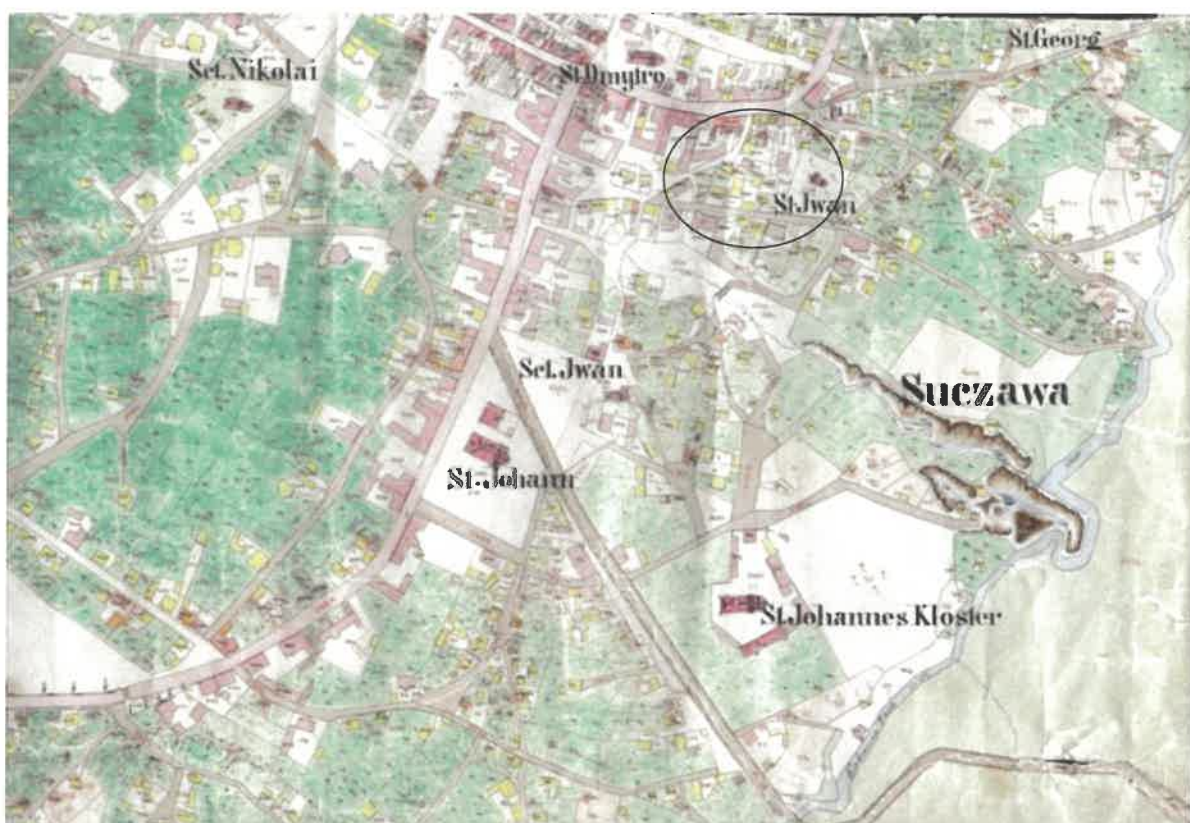
Fig. 3. Zona centrală a orașului Suceava cu parcele cadastrale care se suprapuneau peste ruinele curții domnești după Cadastrul din anul 1856.

Câteva incendii, care au afectat Suceava în prima jumătate a secolului XIX, au forțat autoritățile să treacă la măsuri de sistematizare, mai ales în zona centrală. Cadastrul de la 1856 arată existența deja a unor case pe teritoriul fostei curți, construcții care se păstrează în următoarea sută de ani și care vor scoate vechiul monument din atenția localnicilor.

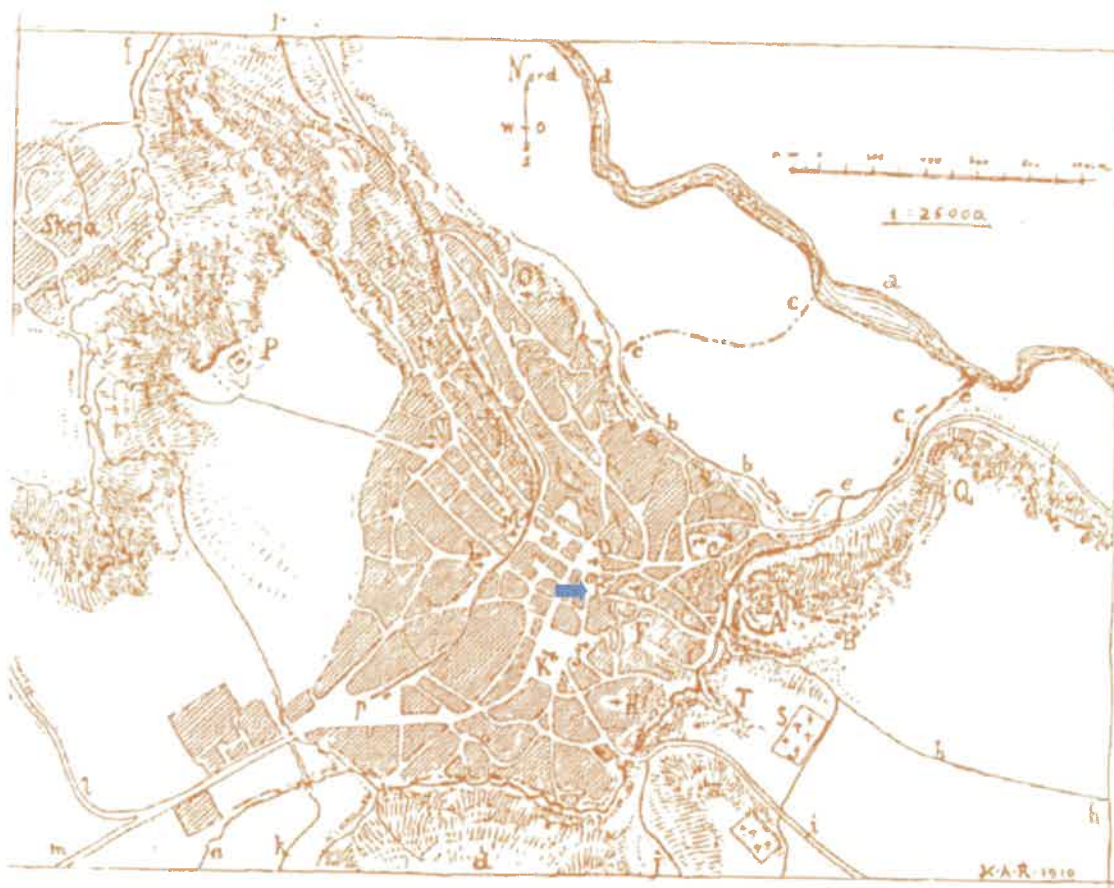
Fig. 4. Marcarea celor mai importante monumente ale Sucevei –E (Curtea Domnească), D (Biserica Sf. Dumitru), G (Biserica Sf. Ioan Botezătorul), F (Șipotul) după Karl A. Romstorfer, 1913, p. 8, fig. 4)

În lucrarea sa dedicată Cetății de Scaun a Sucevei, Romstorfer face o prezentare a vestigiilor Sucevei, între care amintește și „reședința”. Aceasta este marcată pe harta orașului la punctul E și i se face o scurtă descriere: *„reședința domnească din Suceava va fi fost întocmită, desigur, spațios și confortabil, având și grădină mai mare. Ea va fi slujit ca loc de adăpost, refugiu, pentru domn și familia lui, poate și pentru găzduirea oaspeților, pentru instalarea unor înalte servicii administrative ș.a. Despre mărimea și întocmirea, ca și despre părăsirea sau dărâmarea acestei reședințe nu avem până acum date sigure. Clădirea se află (E din fig. 4, pag. 8), în linie dreaptă, la o depărtare de 600 m de cetate, înspre miazăzi, lângă biserica Sf. Dumitru (D, aceeași fig.). Se spune că s-ar fi întins, desigur cu grădini cu tot, până la Șipot (F). Și despre ea se povestește că era în legătură cu cetatea printr-un coridor subteran. Naștere la această legendă au putut da numeroasele pivnițe mari, frumos boltite, din Suceava, care se găsesc mai ales în vecinătatea bisericii Sf. Dumitru. Astăzi nu se mai pot cunoaște decât părți izolate din temeliile reședinței domnești de odinioară<sup>17</sup>”*.

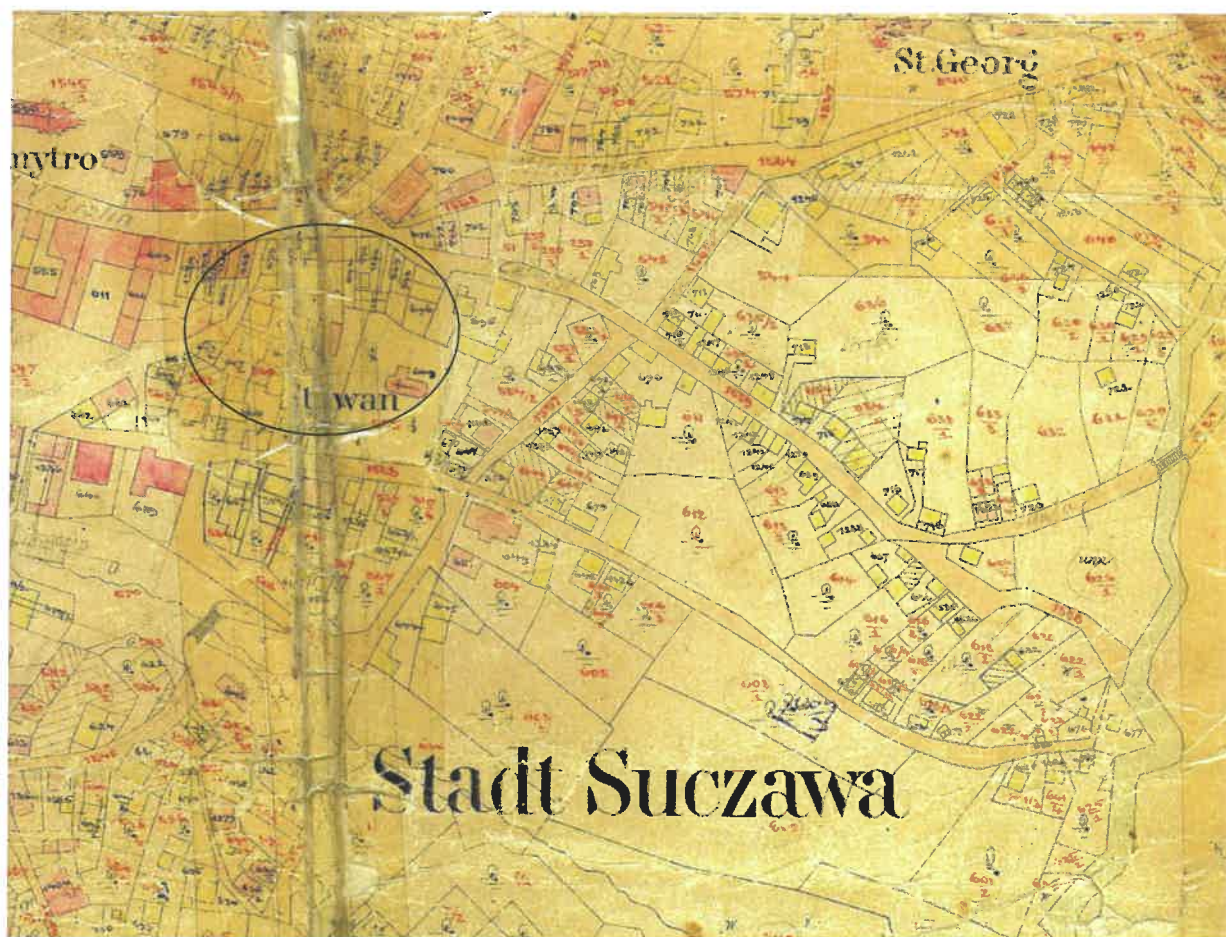
Fig. 5. Zona centrală a oraşului Suceava cu ruinele curţii domneşti după Cadastrul din anul 1912.

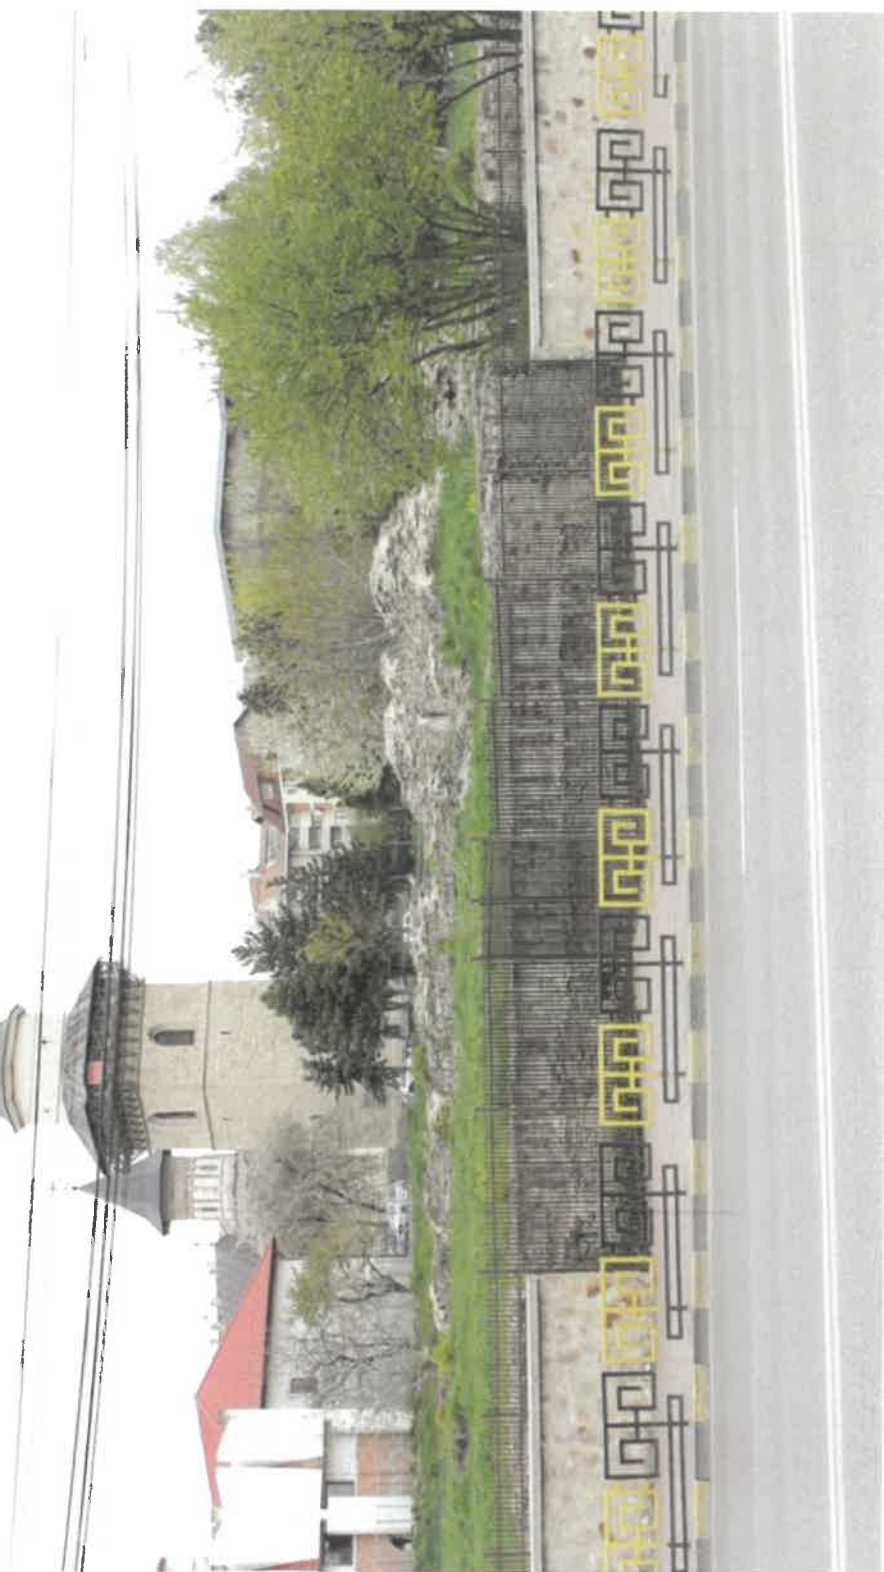
Fig. 6. Ruinele curții domnești din Suceava văzute dinspre Biserica Nașterea Sfântului Ioan Botezătorul. În plan îndepărtat se află Turnul Lăpușneanu și Biserica Sfântul Dumitru.

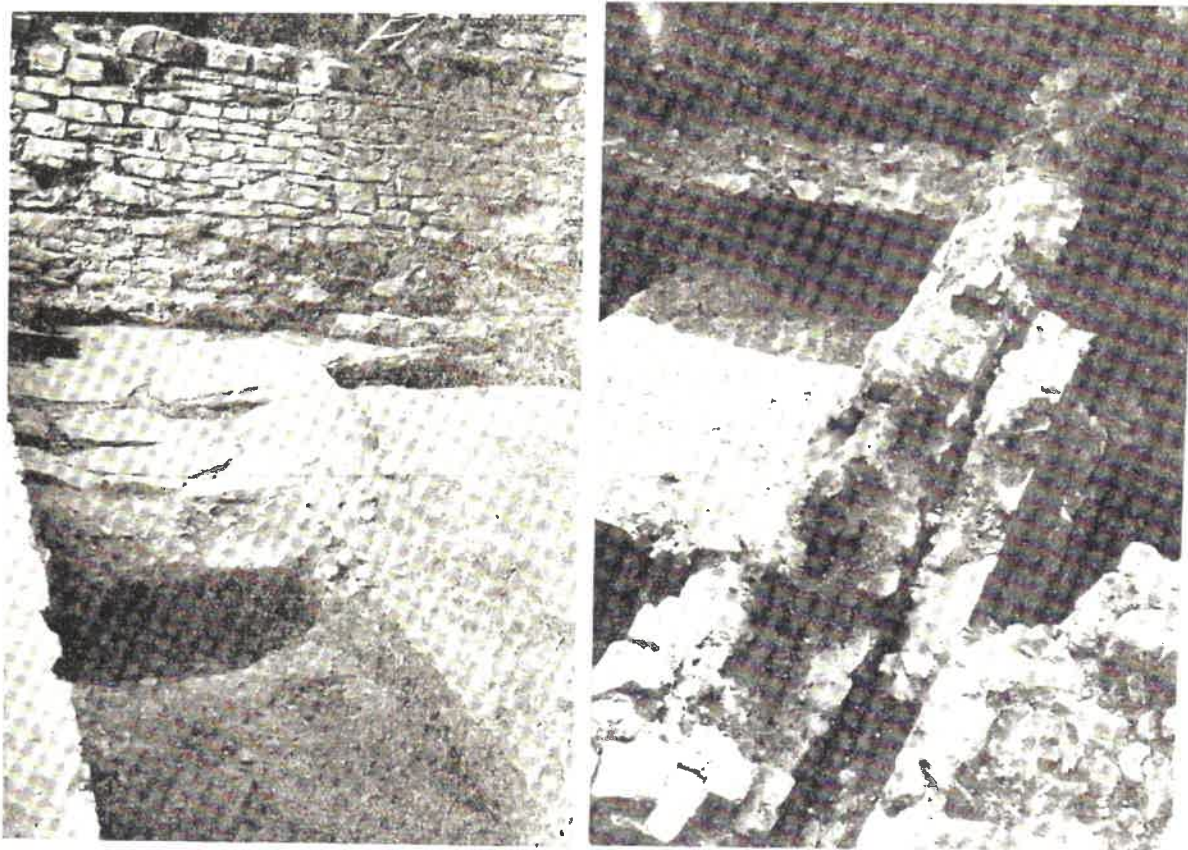
Fig. 7. Aspectul zidurilor în timpul cercetărilor arheologice de la curtea domnească în anul 1953 (SCIV, IV, 1-2, 1954, fig. 27-30)

Cu prilejul primelor cercetări sistematice desfășurate la acest important monument se aduc informații esențiale cu privire la istoria lui: sunt sesizate mai multe niveluri de locuire, se constată existența unor urme de construcții care datează din evul mediu (secolele XV și XVII) și unor pavaje care au fost refăcute succesiv. Pe latura de nord a complexului este sesizată existența unui drum realizat din pietre de mici dimensiuni amestecate cu cărămidă și care se presupune că ar fi un drum care lega zona Bisericii Sfântul Dumitru cu paraclisul curții<sup>23</sup>, drum de altfel existent pe cadastrul austriac de la 1856.

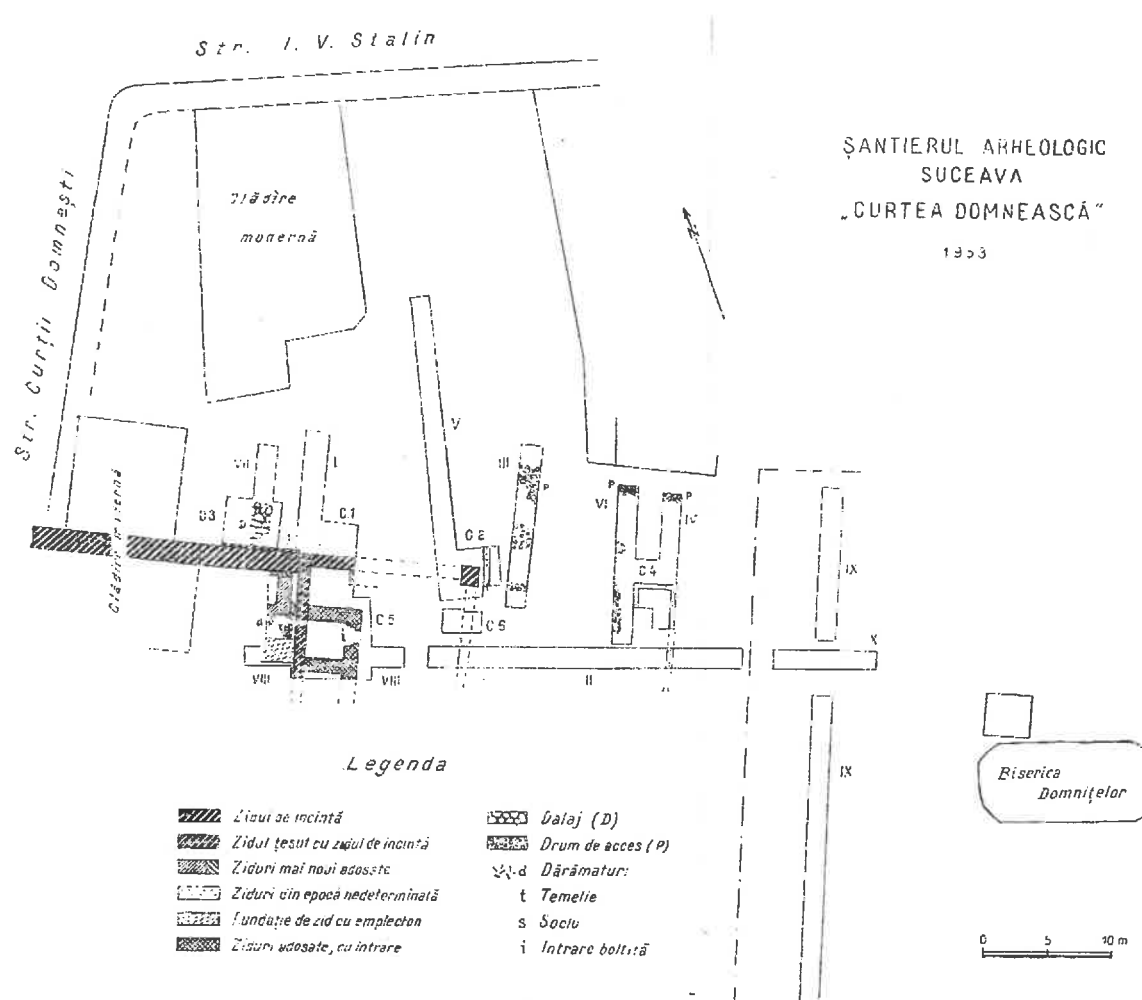
Fig. 13. Planul cercetărilor din sectorul Curtea Domnească, 1953.

Fig 8. Planul cercetărilor arheologice desfășurate la curtea domnească în anul 1953 (SCIV, IV, 1-2, 1954, fig. 23)

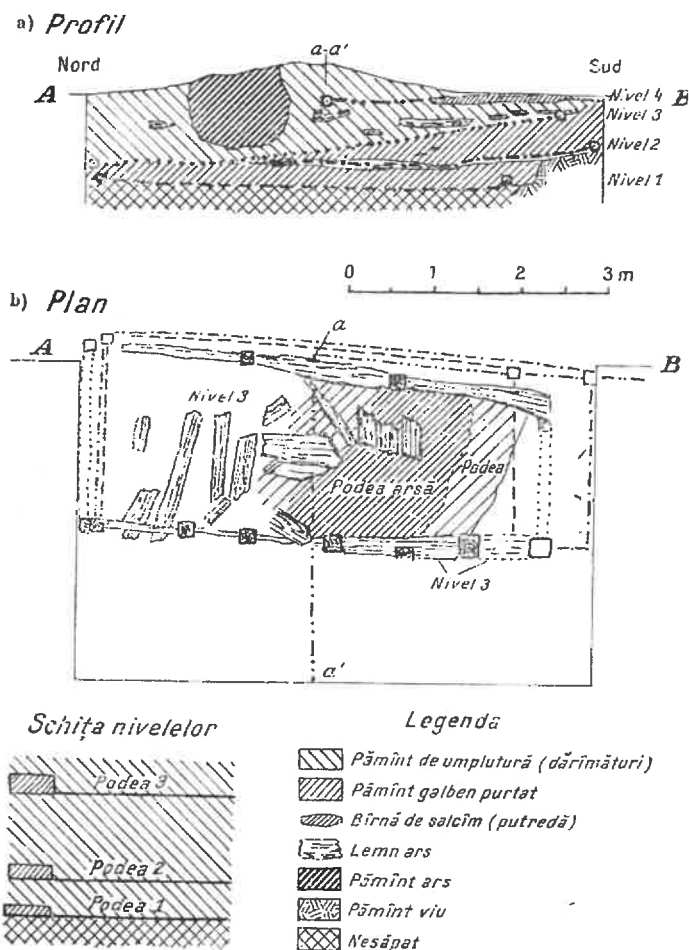
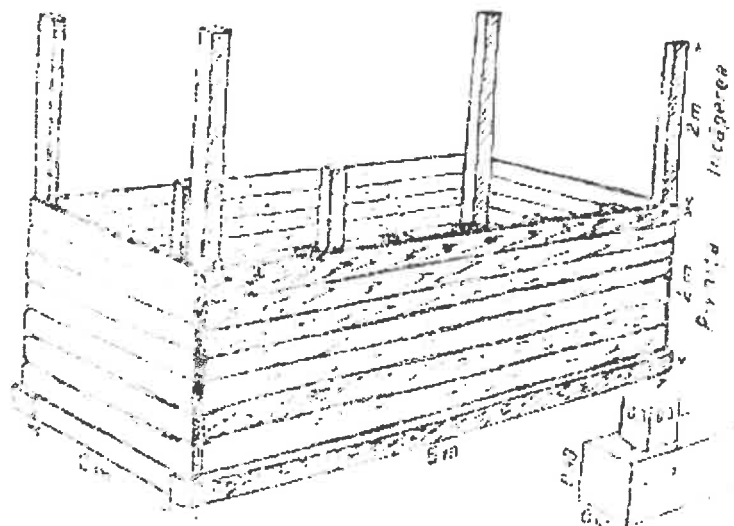
Fig. 9. Descoperirea pivniței nr. 1 și reconstituirea ei (Gh. Diaconu, *SMIM*, I, 1956, fig. 2, 4).

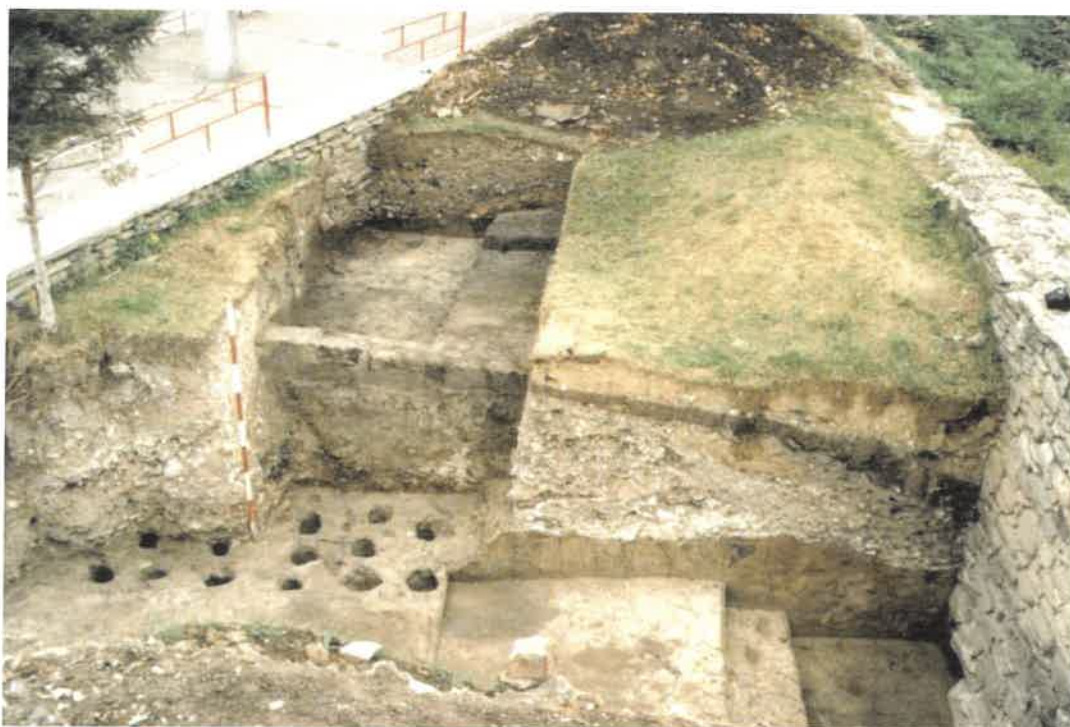
Fig. 10. Sistemul de stabilizare a terenului cu ajutorul stâlpilor de lemn descoperiți cu ocazia cercetărilor arheologice de la Curtea Domnească din Suceava în anul 1999

În partea de est au fost descoperite urmele unui turn de formă pătrată a cărui laturi aveau la exterior aproximativ 10 m. În jurul turnului a fost amenajat un sistem de protecție contra alunecării terenului care a constat din introducerea unor stâlpi de lemn care să fixeze fundația. Urmele acestor stâlpi au fost descoperiți și în anul 1999, când s-a realizat un sondaj de mică întindere în zona turnului T1<sup>26</sup>.

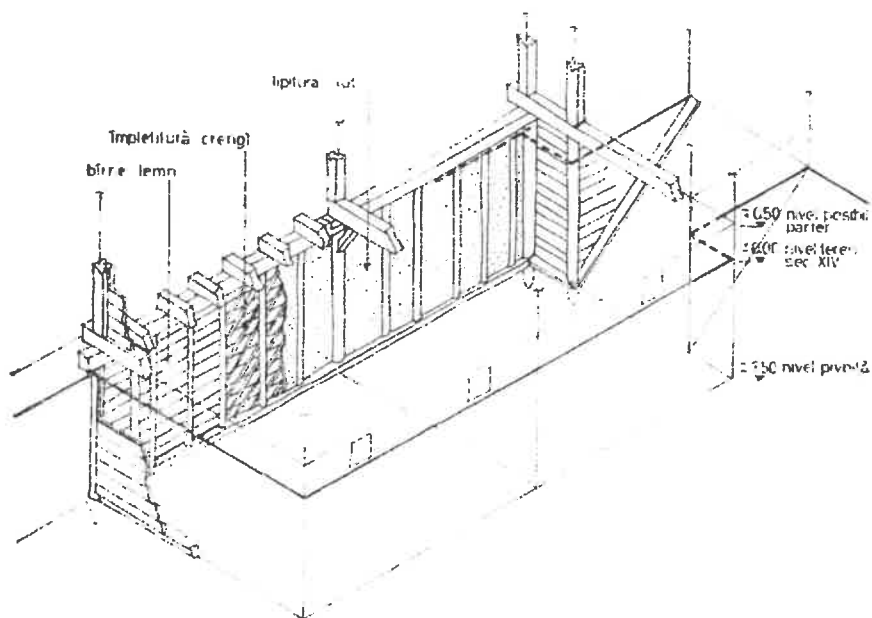
Fig. 11. Propunere de reconstituire a sistemului constructiv al construcției C 1 (perioada domniei lui Petru I) realizată de arh. Gh. Sion (după M. D. Matei, 1989, fig 11)

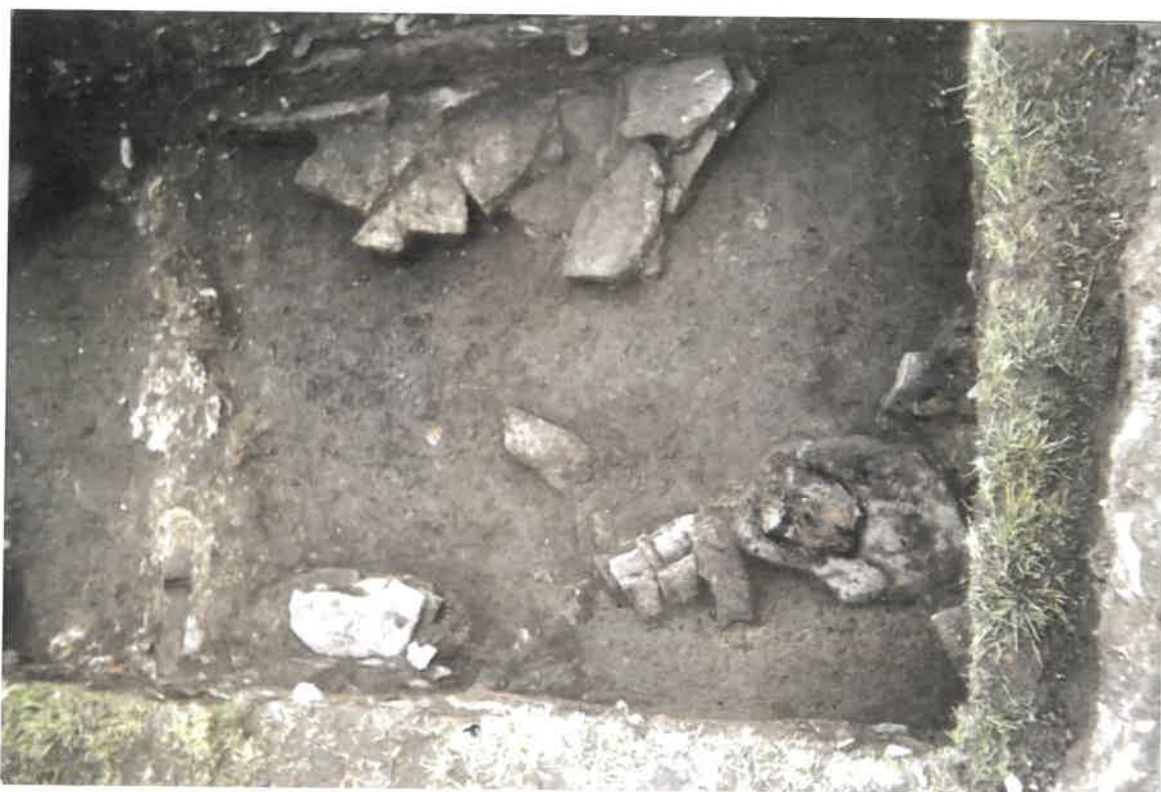
Fig. 13. Resturile pavajului realizat din dale de piatră și datat cu monedă emisă în timpul domniei lui Alexandru cel Bun (campania 1998)

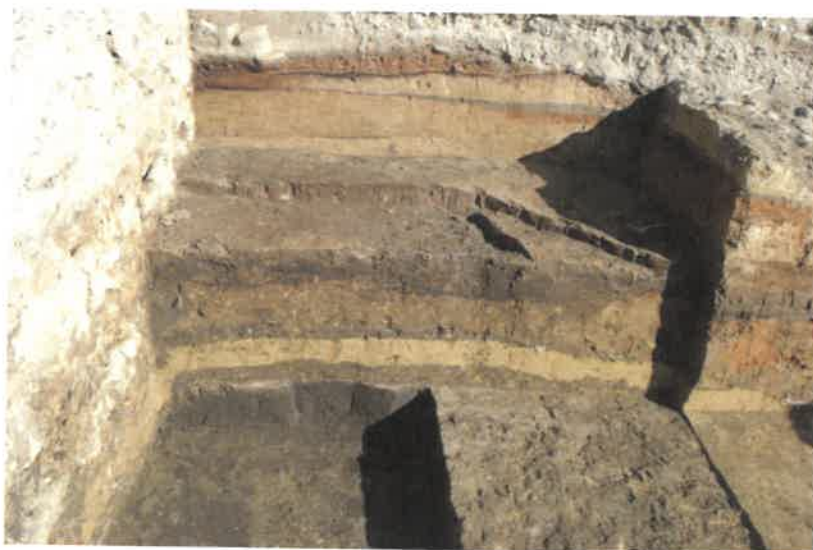
Fig. 14. Straturi de depuneri în construcția C 3 (peretele nordic), campania 2006.

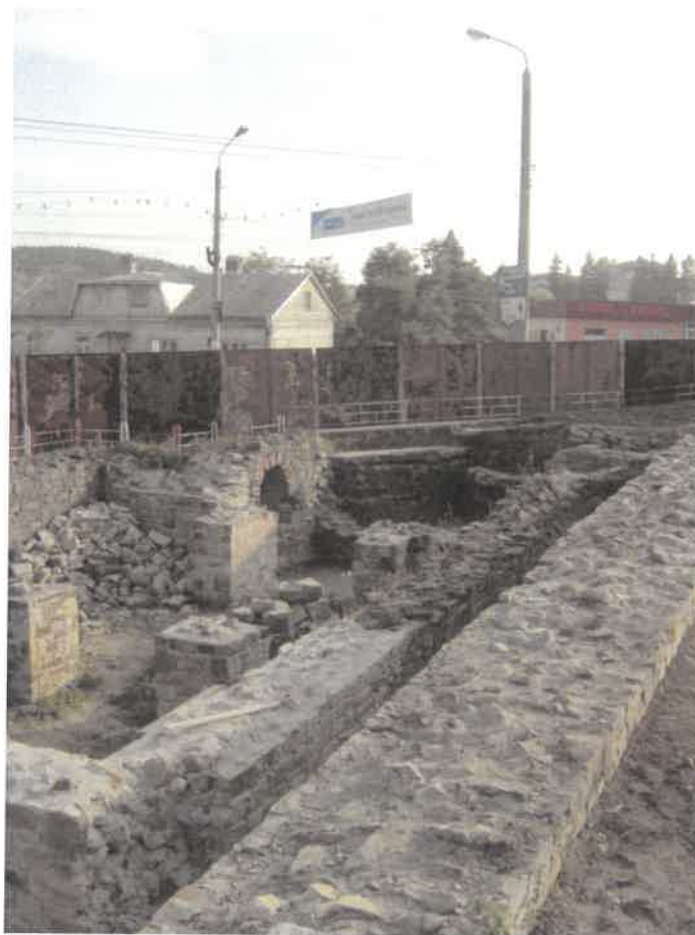
Fig. 15. Ruinele construcției C 4 după curățarea din timpul campaniei 2006. Pentru construcția C 4 se pot remarca stâlpii care, la origine, susțineau trei bolți.

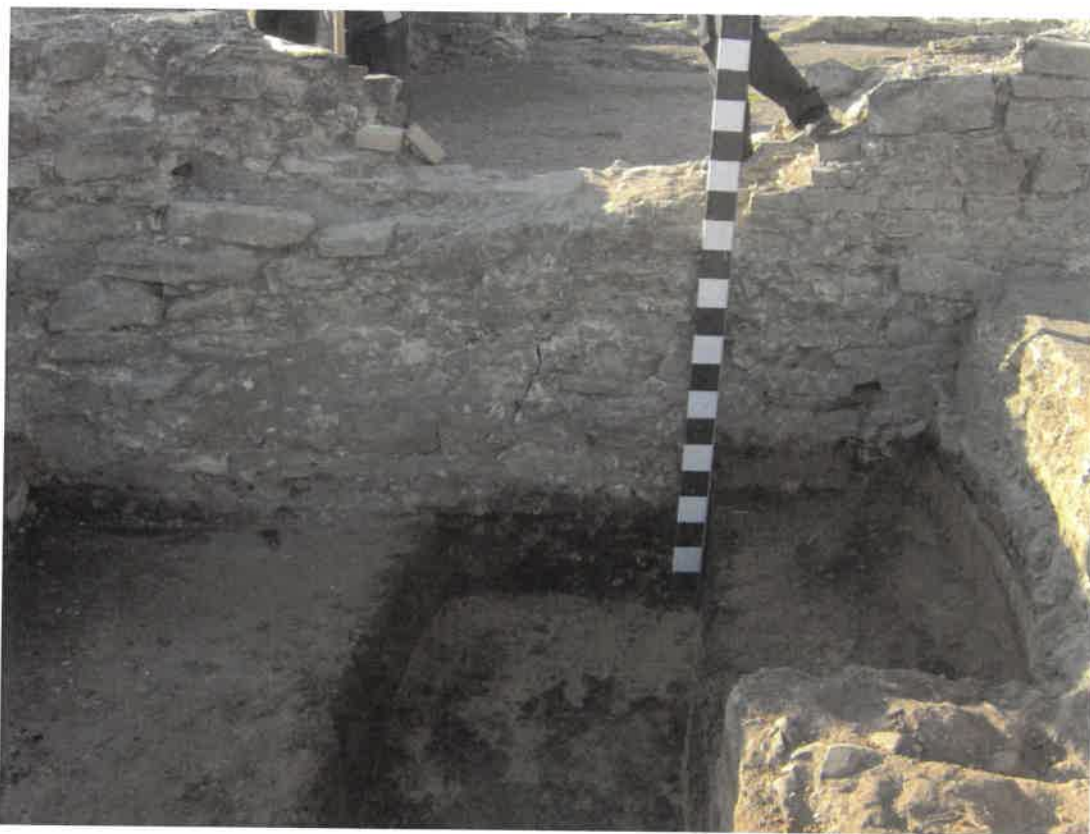
Fig. 16. Diferențe de fundare la construcția C 5 (campania 2006) au provocat fracturi în zidărie

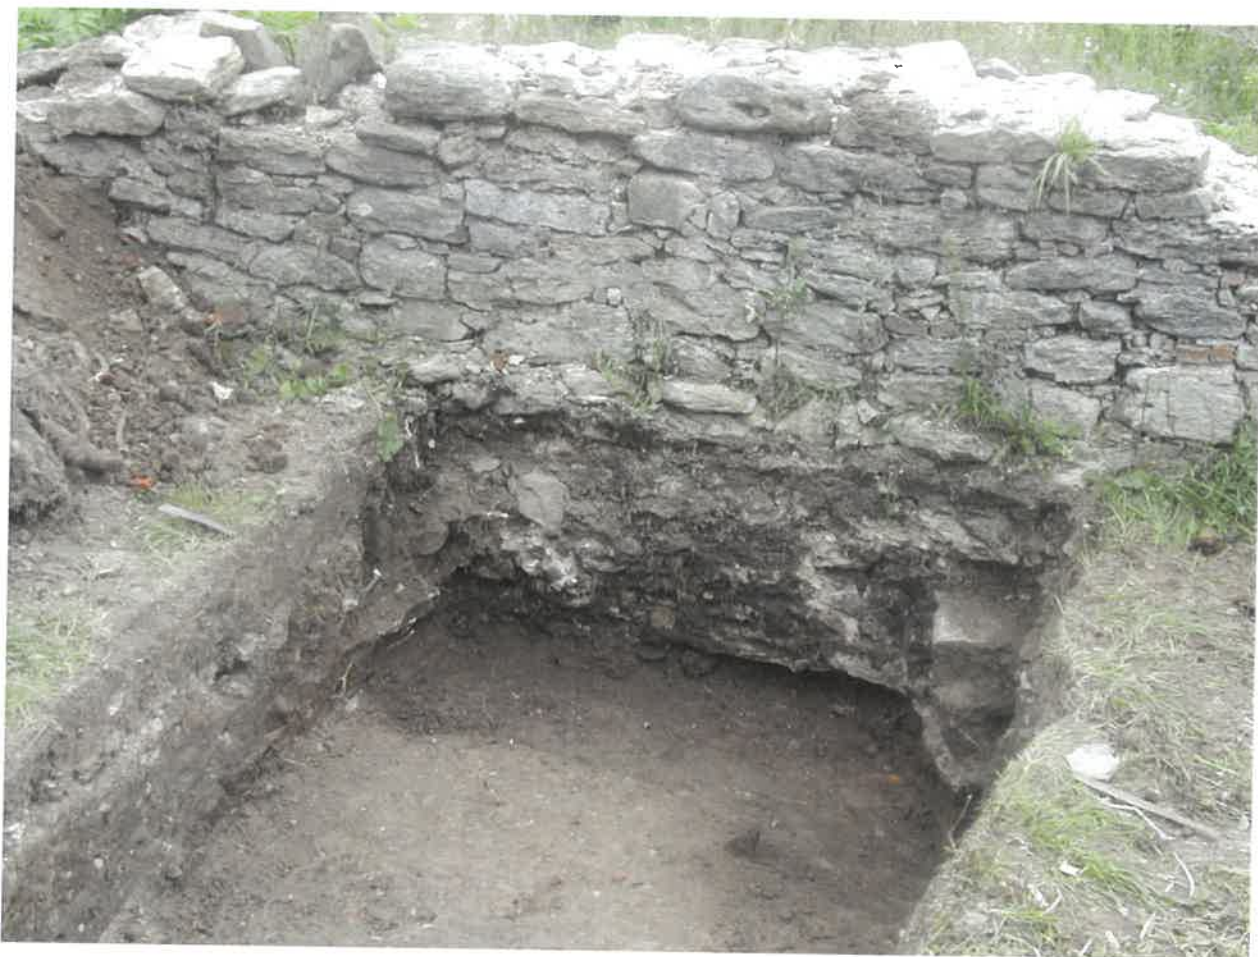
Fig. 17. Dezvelirea fundațiilor pentru construcția C 5, campania 2003.

Totuși, o observație importantă este dată de dezvelirea fundațiilor construcției care sunt superficiale, la aproximativ 0,50-0,70 m adâncime. În consecință, dacă a existat un etaj, este posibil să fi fost realizat din lemn, mult mai ușor și mai simplu realizat decât o zidire din piatră. Nu există nici o dovadă în acest sens, mai ales că lipsa unor fundații solide pare să fie o practică obișnuită în epocă. Acest aspect a fost sesizat și la Cetatea Sucevei, unde fundația turnului nord-vestic al fortului mușatin are grosimea între 0,10 și 0,50 m, ceea ce a provocat în timp fracturarea zidurilor. Situație frecvent întâlnită și în alte locuri din cetate<sup>47</sup>.

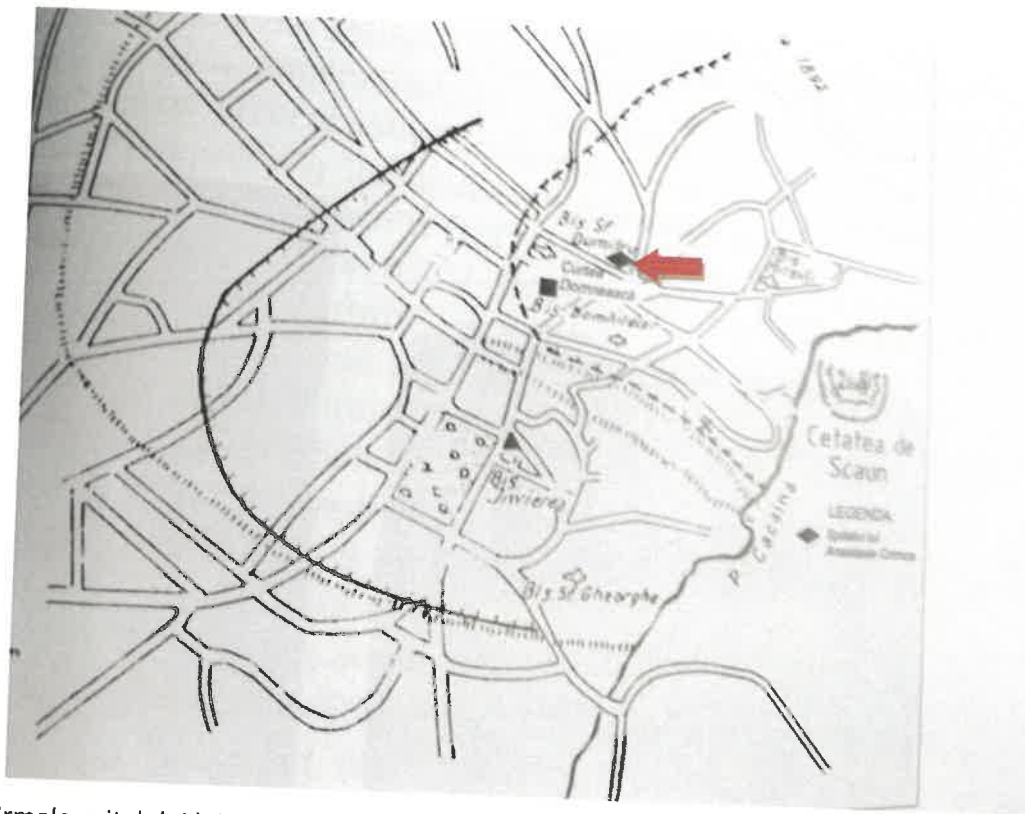
Fig. 18. Urmele spitalului lui Anastasie Crimca ridicat între 1619 și 1620 (după P.V. Batariuc, 2014, fig. 1)

Dărâmarea ultimelor case din zona centrală, de pe strada Petru Rareș, între anii 1981-1983, a dezvelit fundațiile unei construcții cu dimensiunile 12x9,50 m și talpa fundației la -1,70 m. Clădirea avea trei încăperi și o pivniță. Materialele recoltate de aici au constatat în cahle decorate cu motive vegetale datate în secolul XVII. În concluzie, există posibilitatea ca această construcție să fie tocmai „bolnița” ctitorită de mitropolitul Anastasie Crimca<sup>57</sup>.

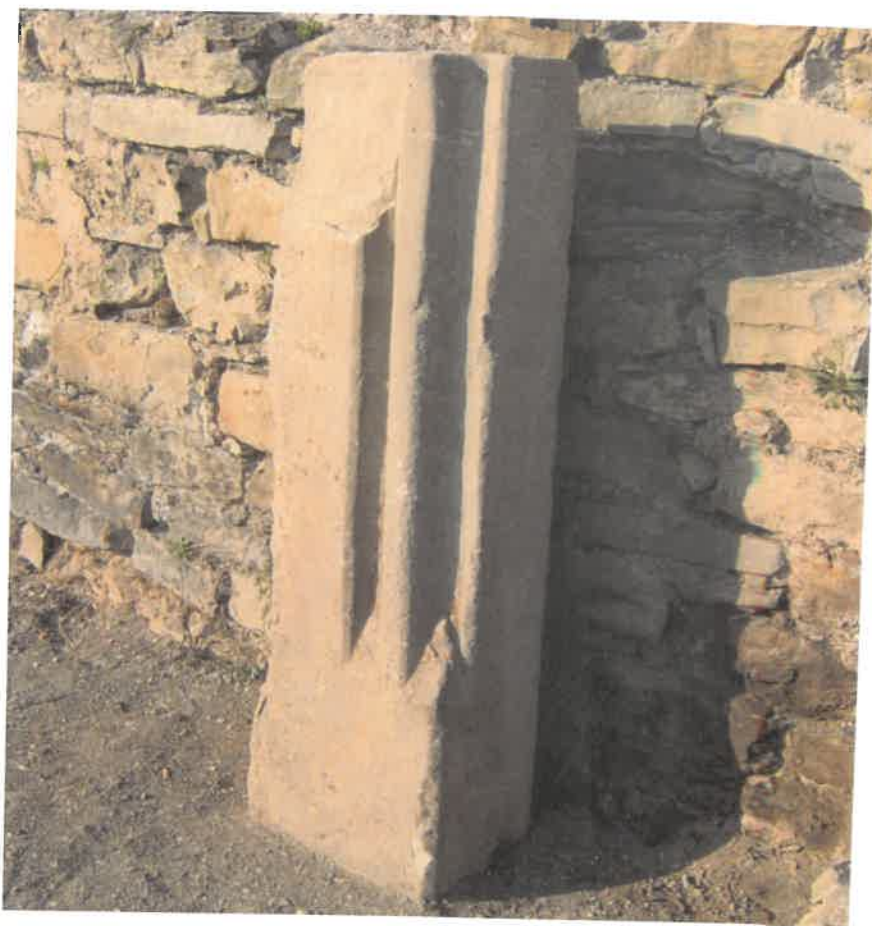
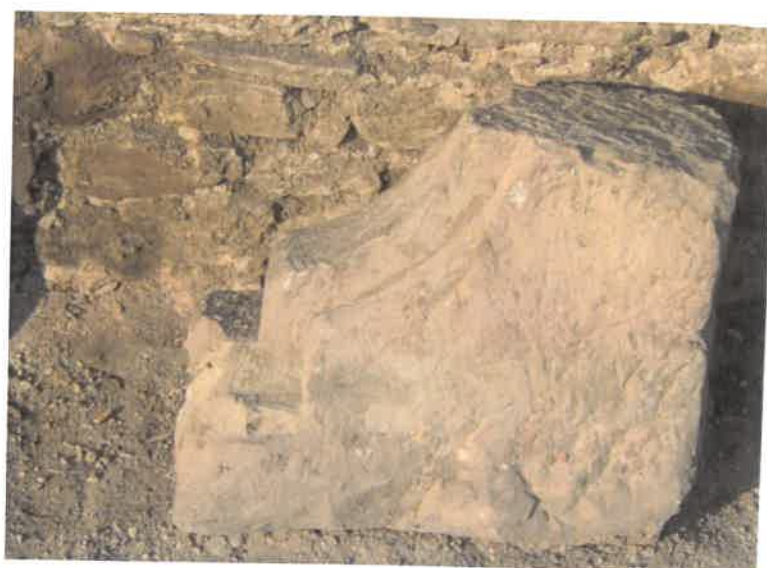
Fig. 19. Elemente de decorație gotică : ancadramente de ușă

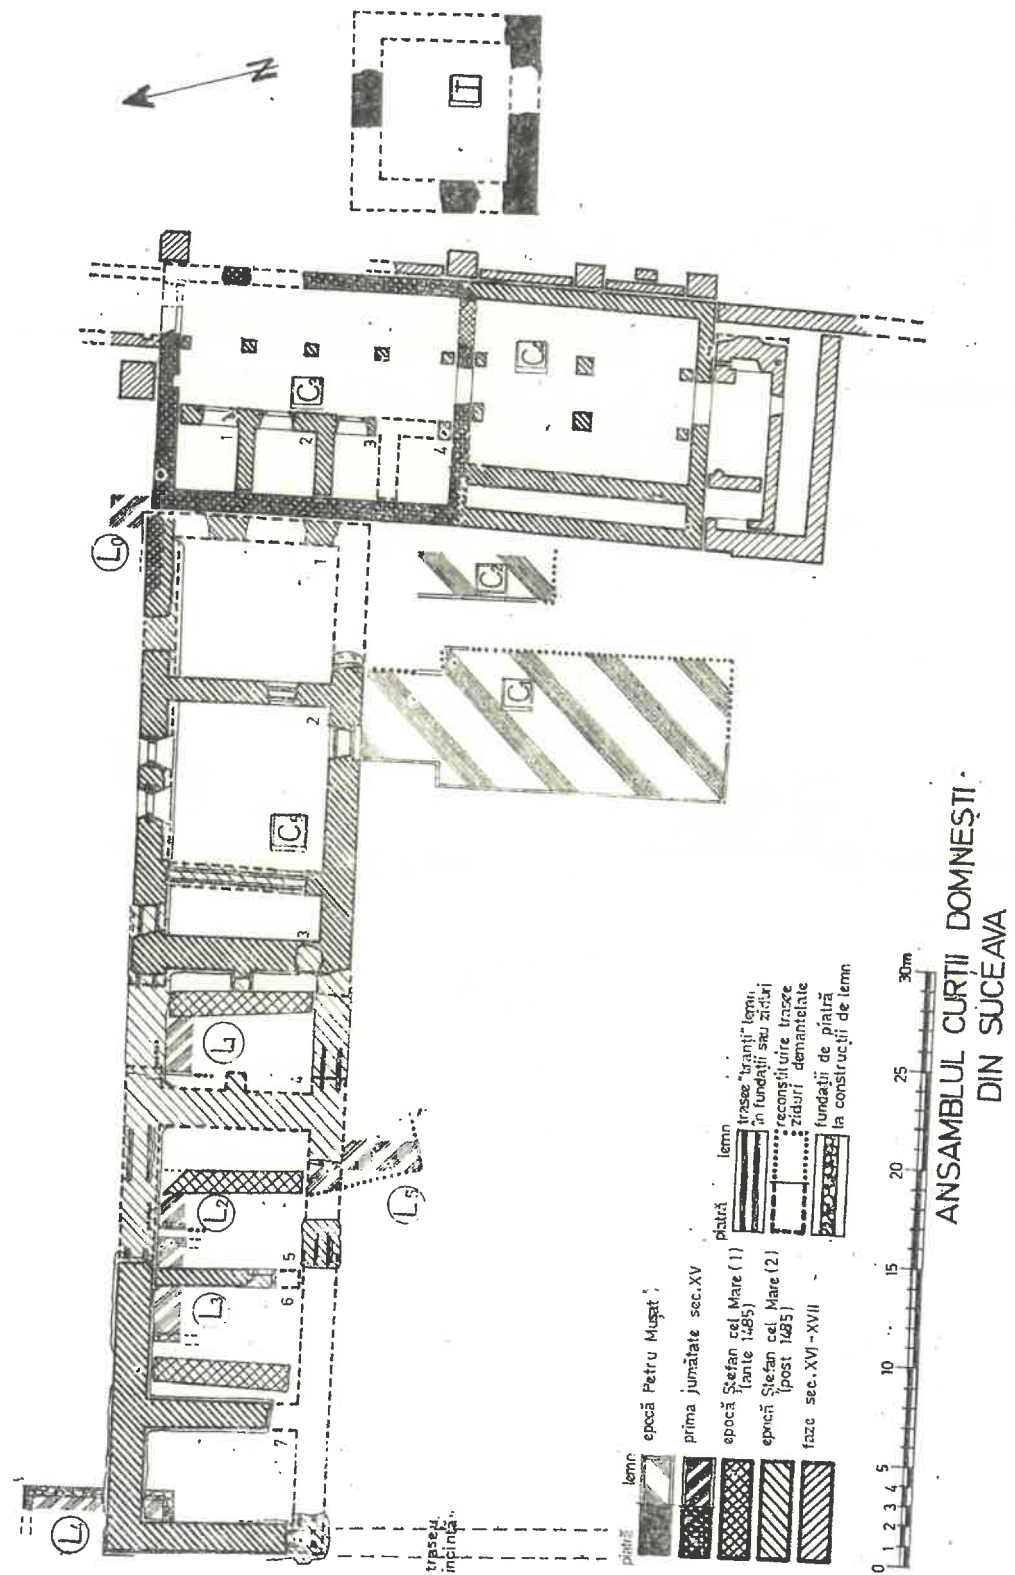
Fig. 26. Planul cercetărilor arheologice la Curtea Domnească din Suceava (după M. D. Matei 1989)

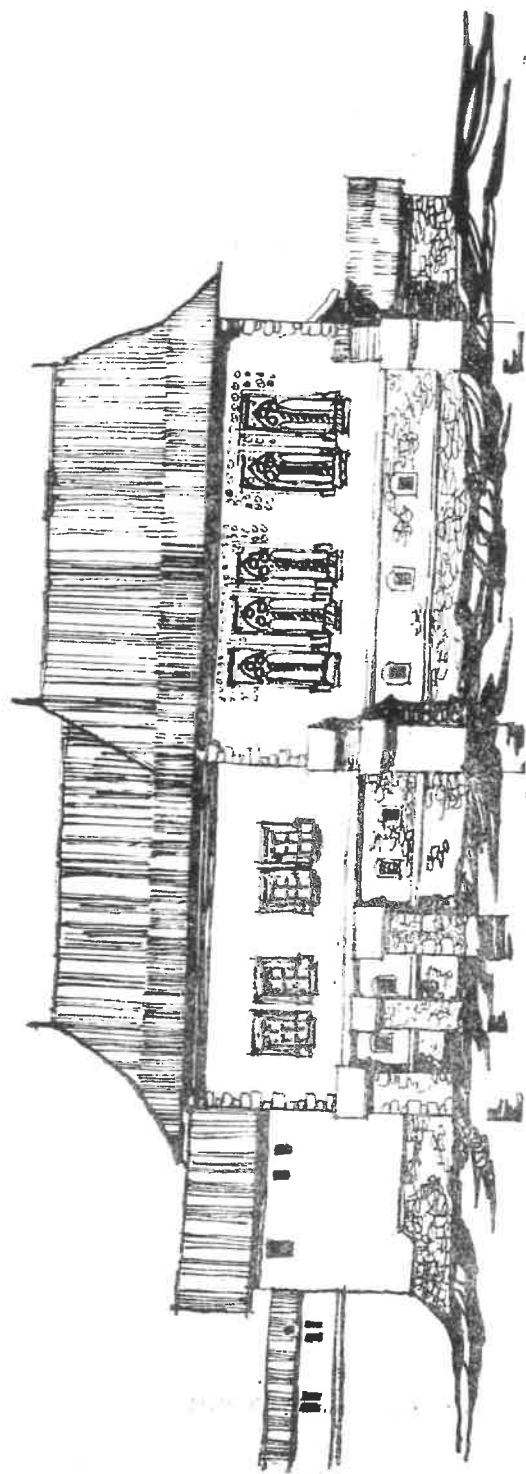
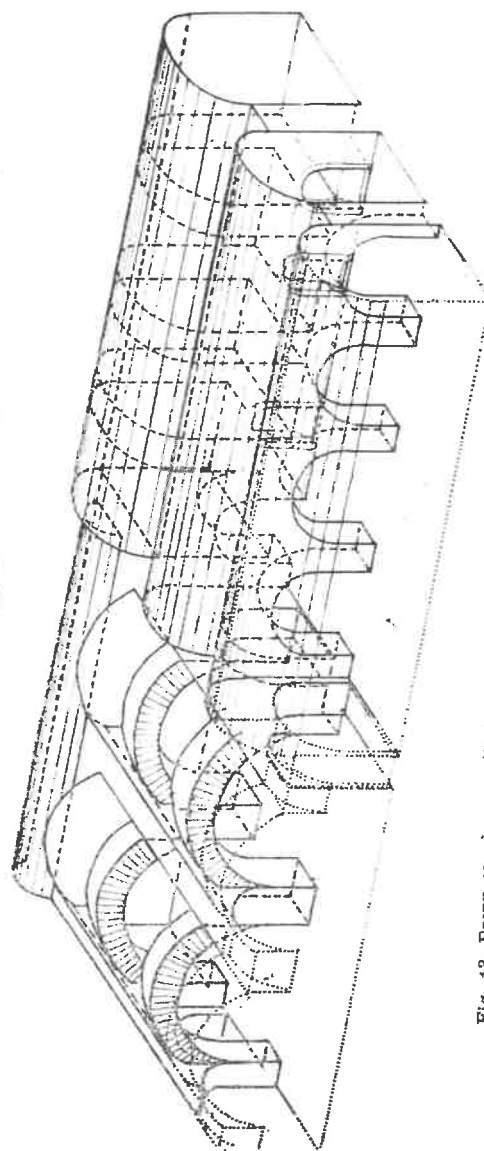
Fig. 13. Propunere de reconstituire a laturilor de nord și est ale Curții domnești (arh. Gh. Sion)

Fig. 28. Propunere de reconstituire a Curții Domnești de la Suceava realizată de arh. Gh. Sion (după Matei 1989)

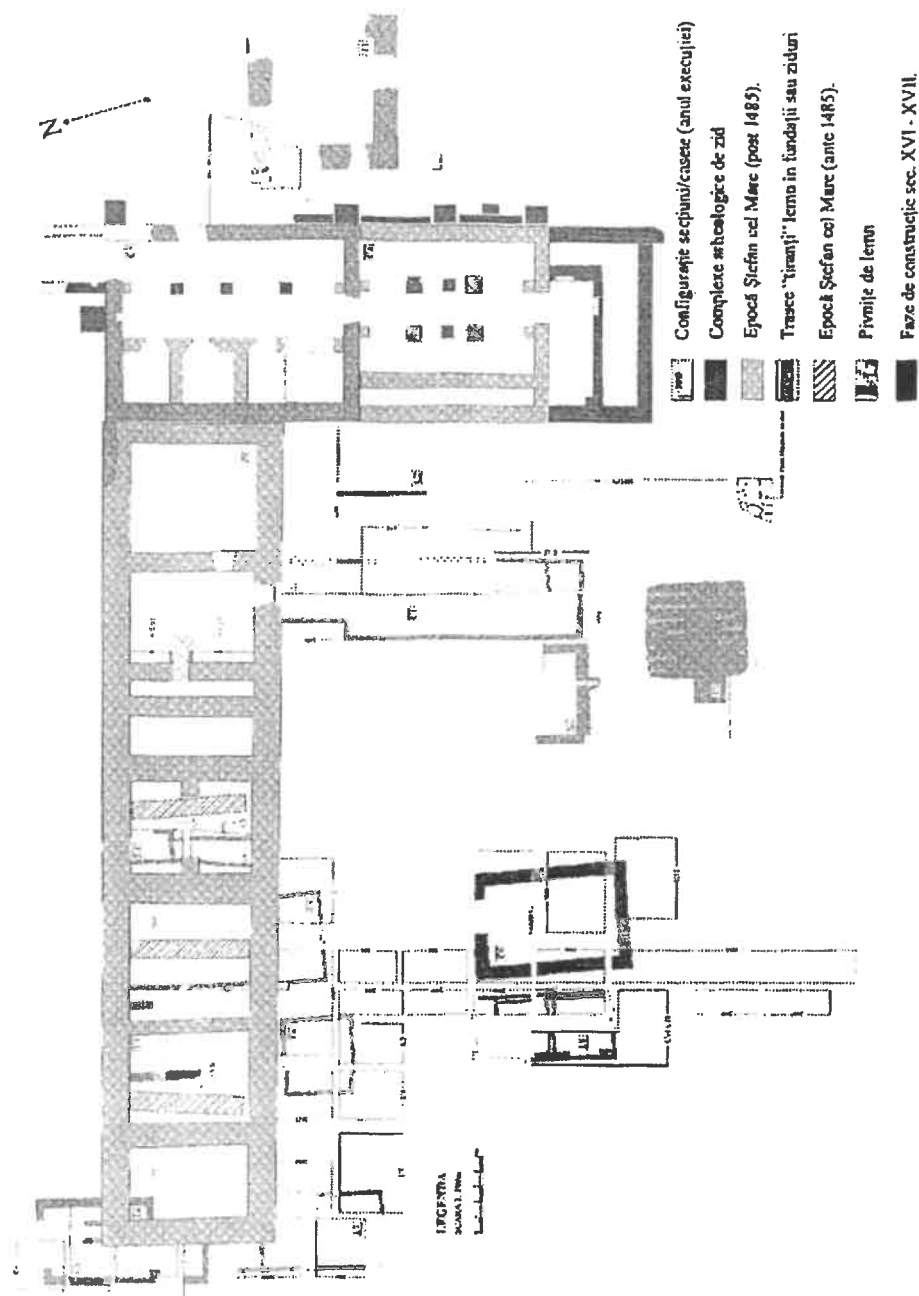
Fig. . Planul cercetărilor arheologice la Curtea Domnească din Suceava (după Fl. Hău, Șt. Dejan, 2005)
