privind acordarea ajutorului de urgență, conform prevederilor Legii 196 / 2016 privind venitul minim de incluziune cu modificările și completările ulterioare, pentru 19 de familii din blocul nr.139 scarile E și D din strada Rarau nr.4 afectate de explozia din data de 05.12.2022

Proiect nr. 44/02.03.2023

**EXPERTIZĂ TEHNICĂ DE CALITATE**  
**CERINȚA A1 AFERENTĂ PROIECT**  
**„EXPERTIZĂ TEHNICĂ LA BLOCUL DE**  
**LOCUINȚE NR. 139 DIN STRADA RARĂU NR. 4,**  
**MUNICIPIUL SUCEAVA, JUDEȚUL SUCEAVA”**

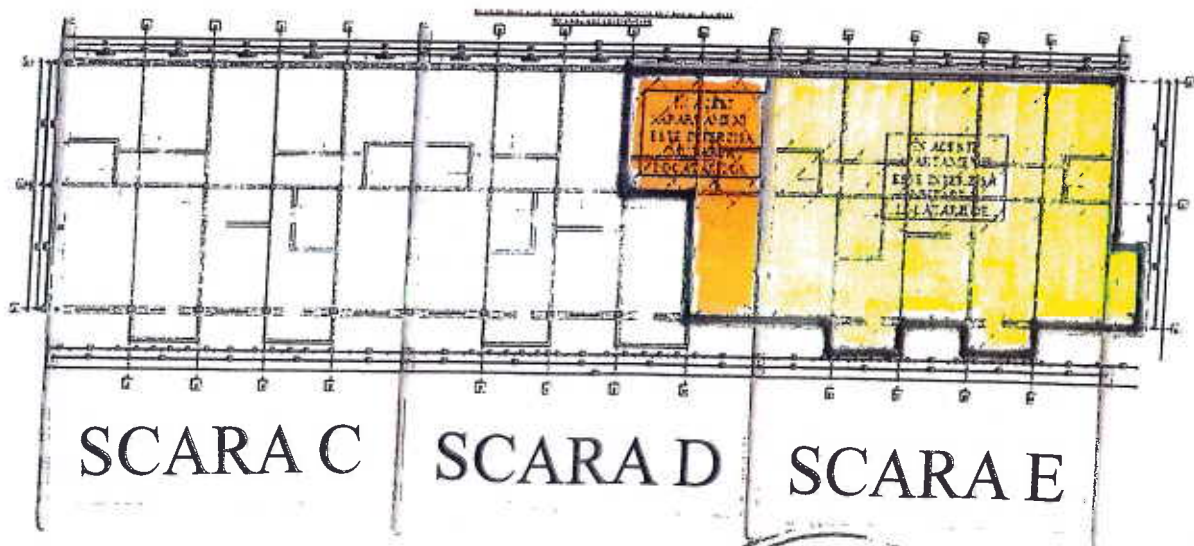
Apartamentele în care este interzisă întoarcerea locatarilor sunt evidențiate în imaginea de mai jos prin hașură cu linie înclinată (pentru scara E) respectiv cu linie dublă înclinată intersectată (pentru apartamentele din scara D).

În apartamentele în care se permite mutarea locatarilor se vor executa racorduri pentru utilități separate de cele din scara E unde s-a produs deflagrația.

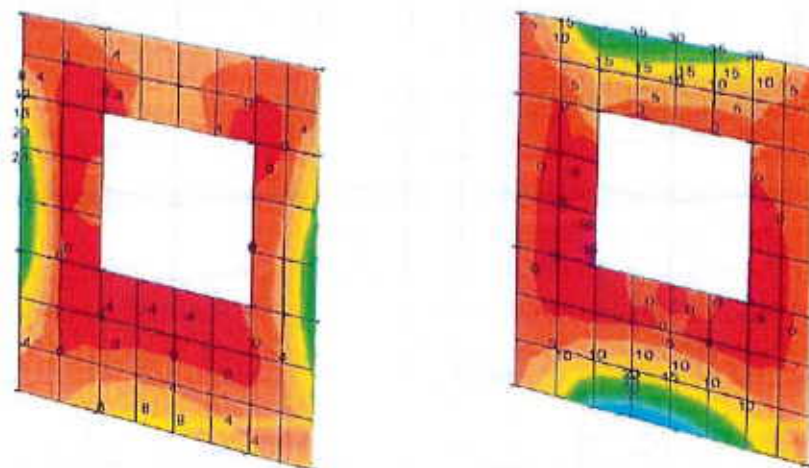
Figura 31 Concentrări de eforturi în zonele laterale ale pereților

- Panoul peretelui exterior din beton armat din axul A/11-12 a fost dislocat complet și aruncat în afara clădirii în urma exploziei. Fiind calculat doar pentru încărcări gravitaționale, în timpul evenimentului el a fost supus la eforturi datorate forțelor tăietoare și a momentelor încovoietoare, încărcări pentru care nu s-a realizat o armare suficientă. Astfel, legăturile laterale cu panourile adiacente au fost complet rupte de suflul deflagrației. În imaginile de mai jos se observă concentrările de eforturi care s-au produs în timpul evenimentelor. Date fiind armarea precară a panoului pe lateralele sale cât și caracteristicile mecanice ale elementului care s-au degradat pe parcursul duratei de viață a clădirii, barele de armare care asigurau continuitatea au cedat iar panoul a fost deplasat din locul de montaj;

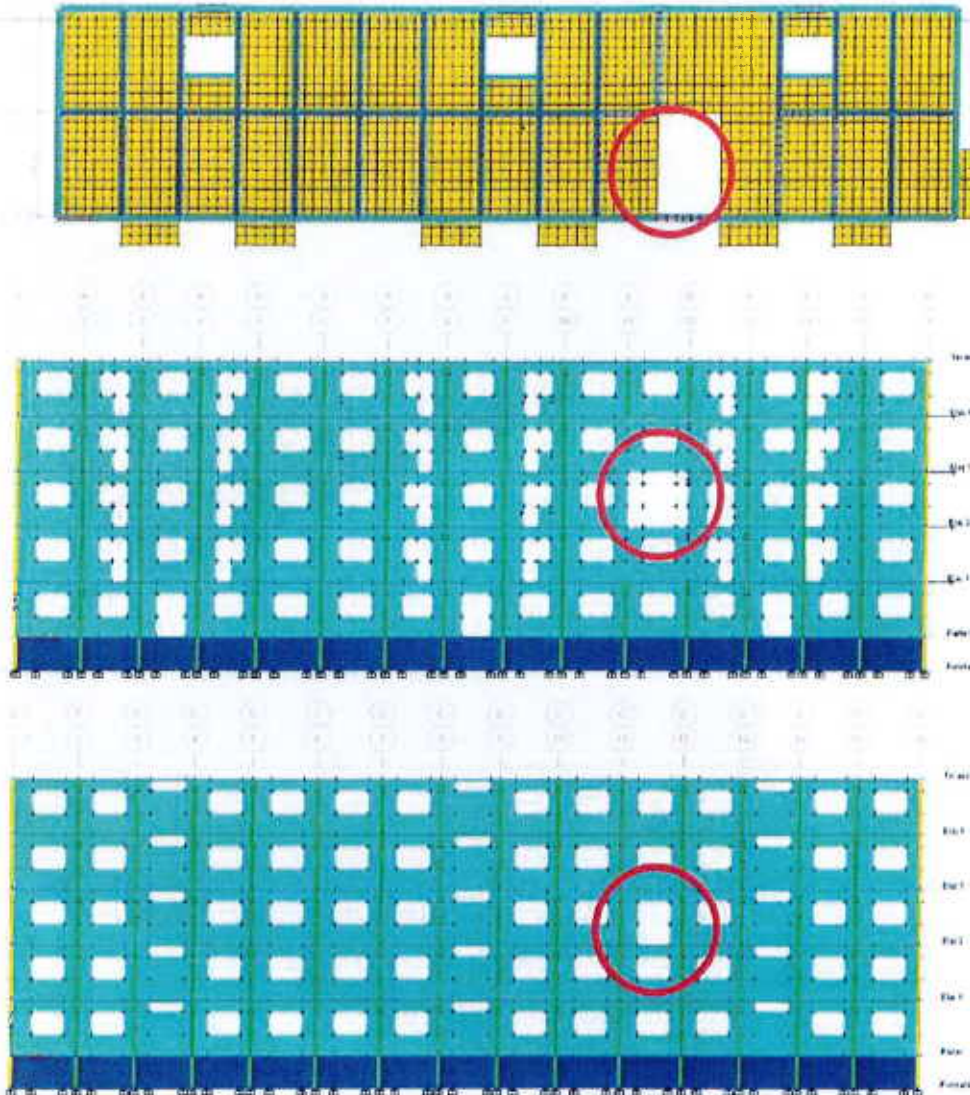
Figura 54 Model de calcul cu situația existentă - după explozie – elementele structurale dislocate sau complet distruse au fost eliminate – monolitizările au fost distruse sau grav avariate pe zona tronsonului explodat astfel că panourile pereților, în proximitatea exploziei, au fost modelate ca articulate, nu incastrate

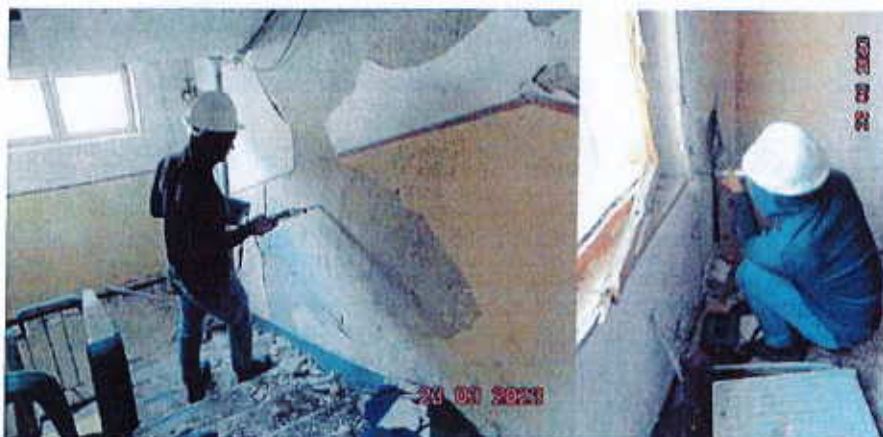
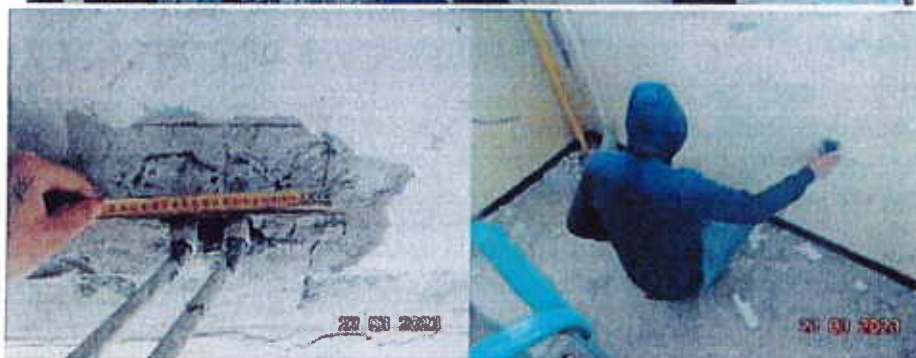
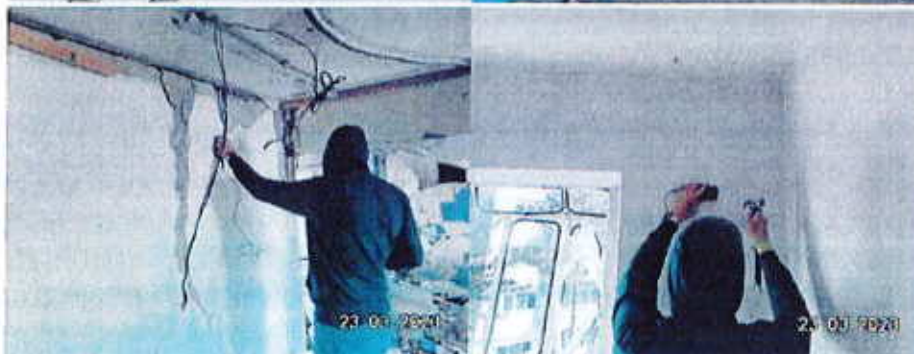
- În cazul plăcii de la cota +8,35m, între axele 11-12/B-C, dat fiind faptul că explozia nu s-a produs fix în dreptul acestui ochi de placă, forța deflagrației a fost inferioară. Din acest motiv, armăturile laterale de prindere nu au cedat iar armarea constând în plasa de tip P313 montată doar la partea inferioară a elementului a permis deformarea panoului și apariția unei contra-săgeți de circa 40cm dar și dislocarea parțială a unor bucăți de beton.

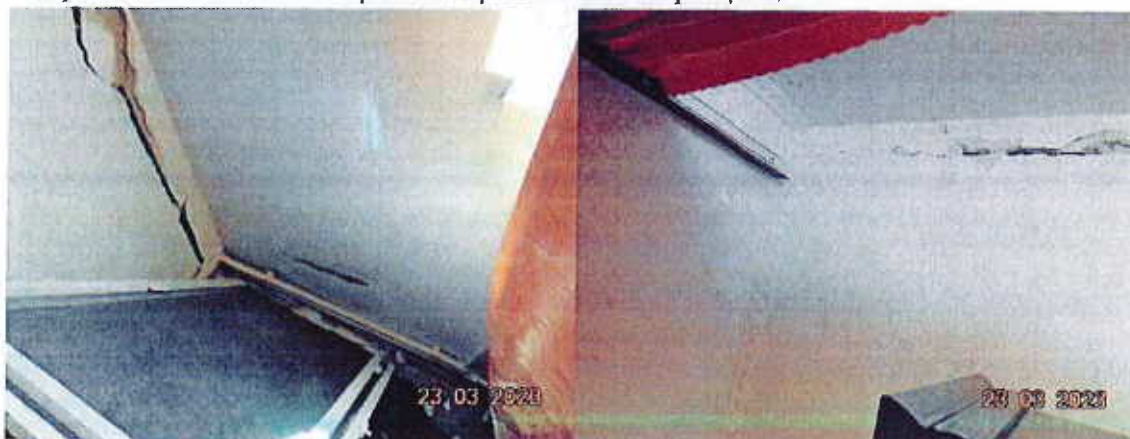
Figura 44 Desprinderi ale panourilor de monolitizări

- Ruperea monolitizărilor de panourile prefabricate ale pereților;

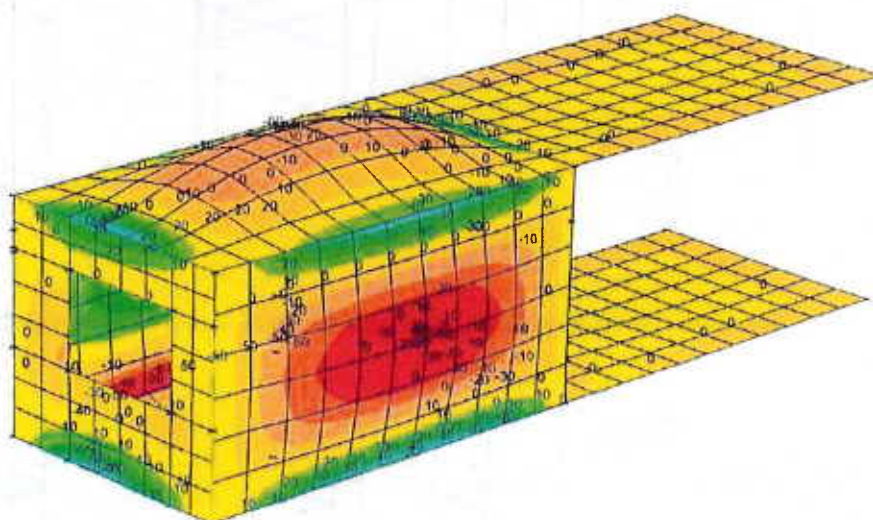
- Moment încovoietor maxim în diafragmele cu grosimea de 25cm: 55 KNm

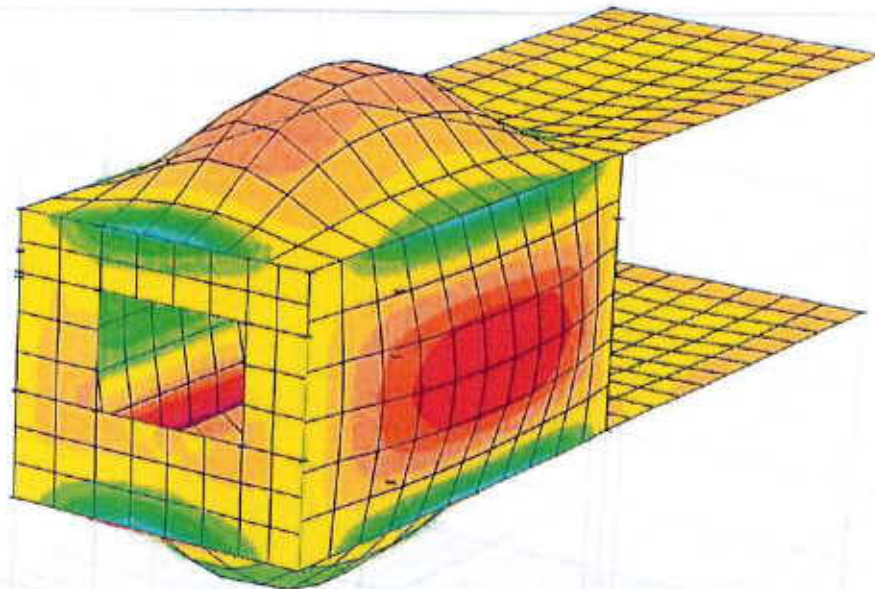
- Moment încovoietor maxim în diafragmele cu grosimea de 14cm: 62 KNm

Din acest motiv panourile au fost smulse din monolitizări atunci când au fost supuse solicitării dinamice de scurtă durată din timpul exploziei. De asemenea, este observat că în cazul pereților cu grosimea de 14cm au existat eforturi mari în zona mediană, similar evenimentelor din realitate unde acești pereți (axele 11-12/A-B) s-au rupt la jumătatea înălțimii răsturnându-se ulterior.

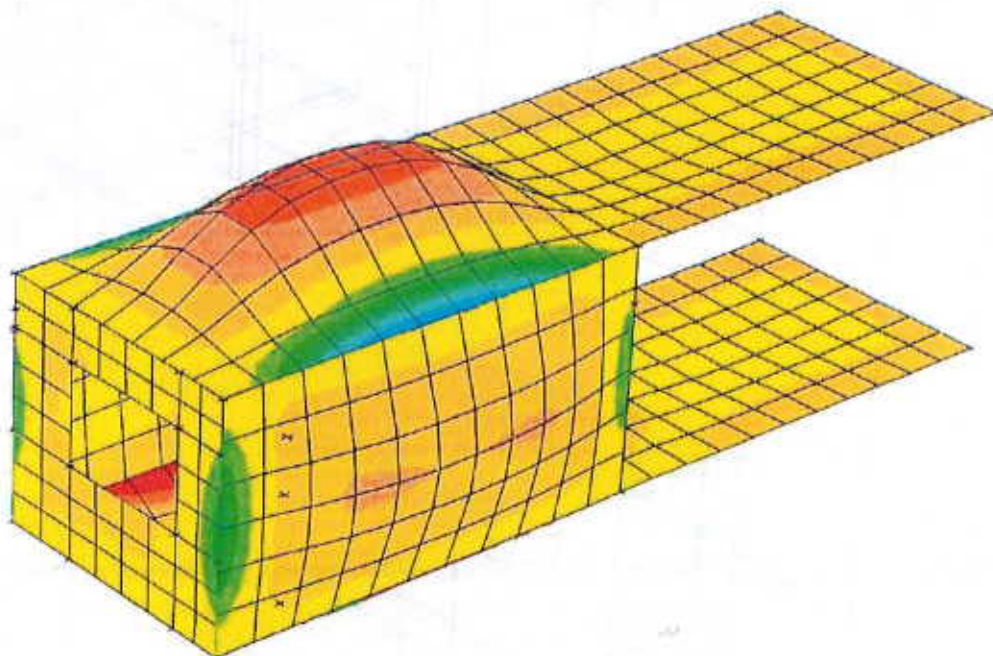
- Moment încovoietor maxim în planșeul de la cota +5,55m: 45 KNm/m la partea inferioară și 98 KNm/m la partea superioară

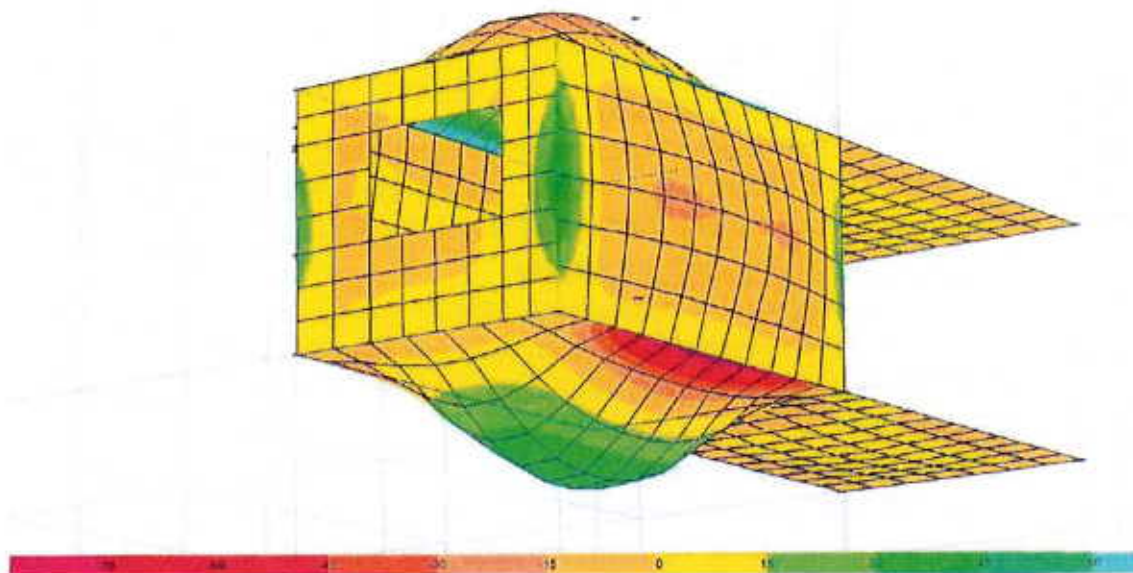
- Moment încovoietor maxim în planșeul de la cota +8,35m: 41 KNm/m la partea inferioară și 75 KNm/m la partea superioară

Se remarcă faptul că există concentrări de eforturi pe zona monolitizărilor, atât în cazul celor verticale cât și în cazul celor orizontale dintre planșee.
