## **RAPORT DE EVALUARE – EXPERTIZĂ TEHNICĂ**

***conform P100/3-2019 – Prevederi pentru evaluarea seismică a clădirilor  
existente***

***„REABILITARE, RESTAURARE ȘI CONSOLIDARE OBIECTIV  
„REABILITARE CURTEA DOMNEASCĂ” DIN MUNICIPIUL SUCEAVA,  
ÎMPREJMUIRE ȘI ORGANIZARE DE ȘANTIER”***

***iulie 2025***

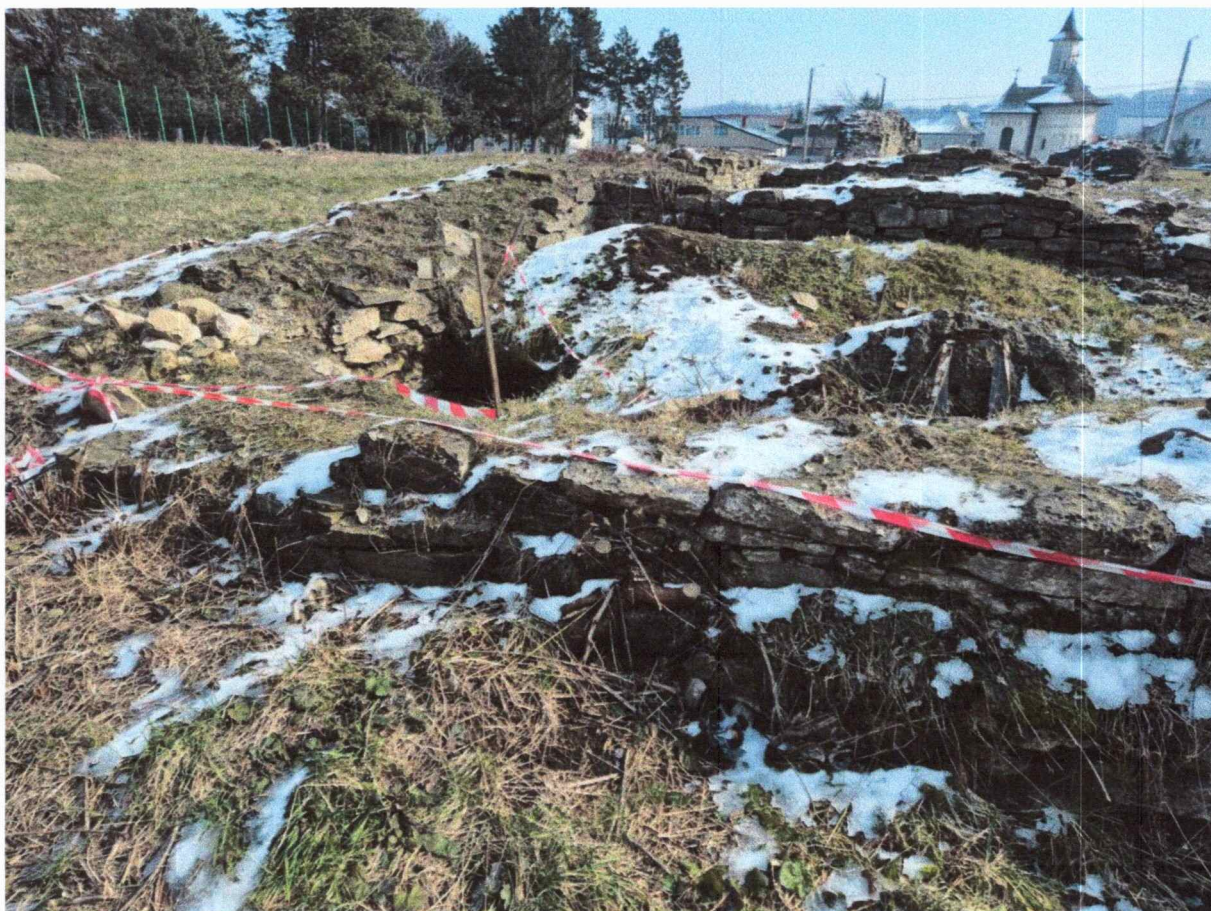
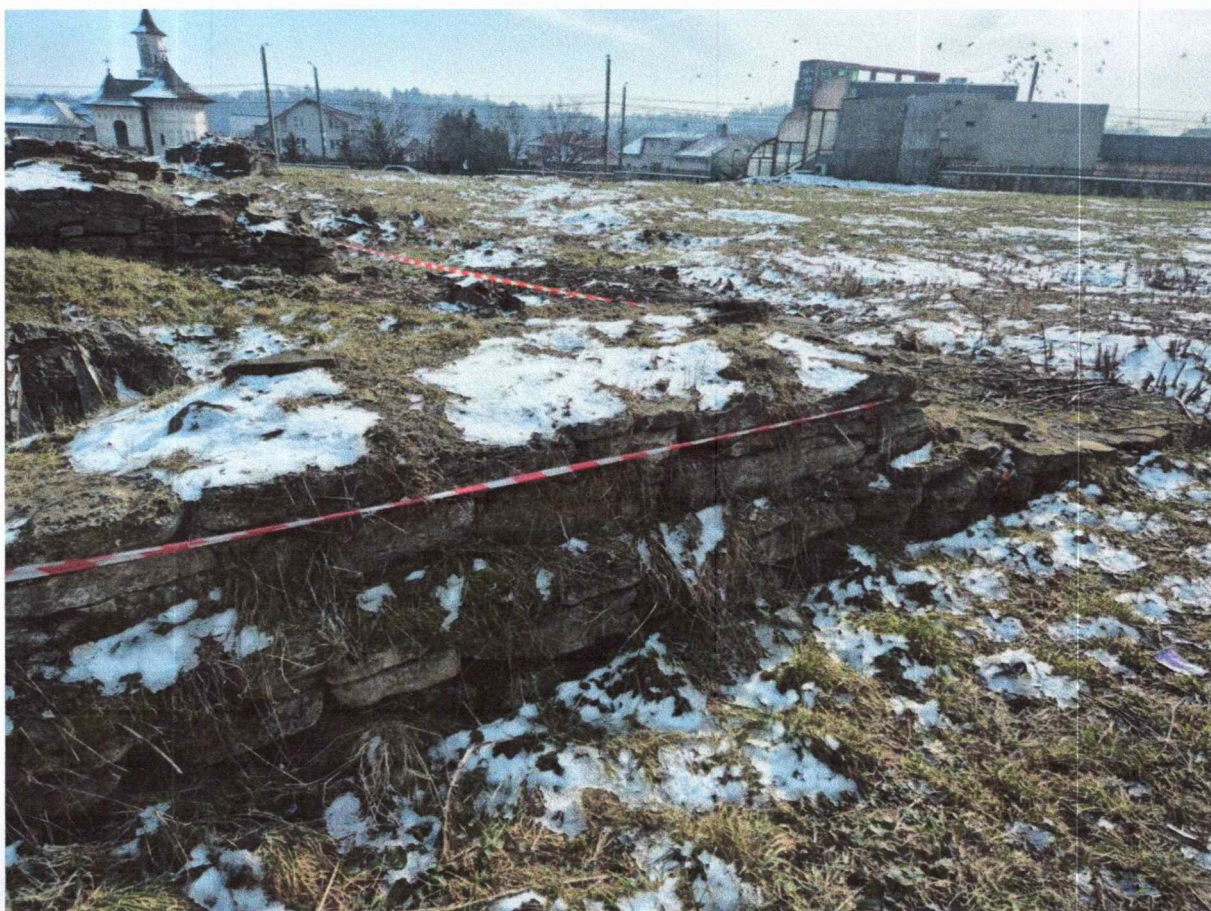
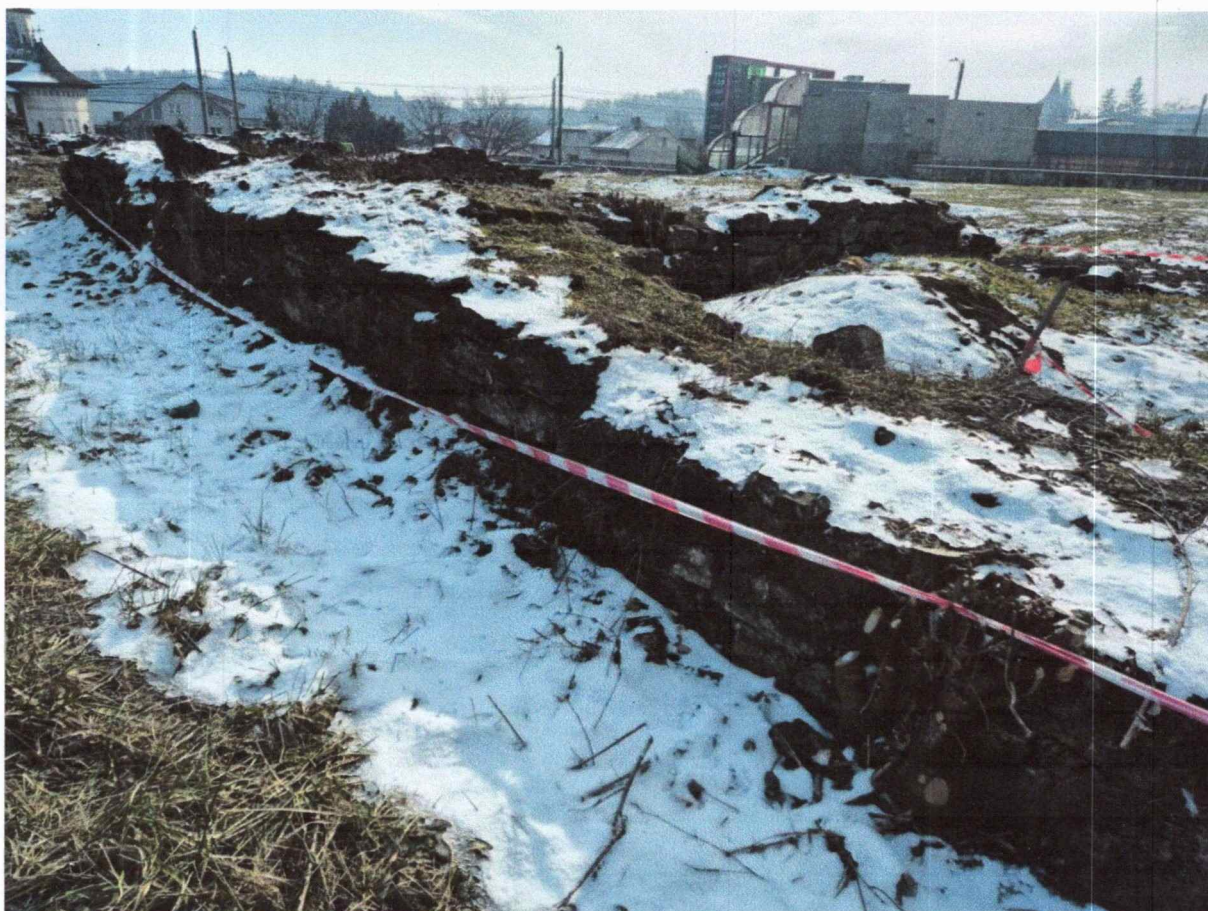
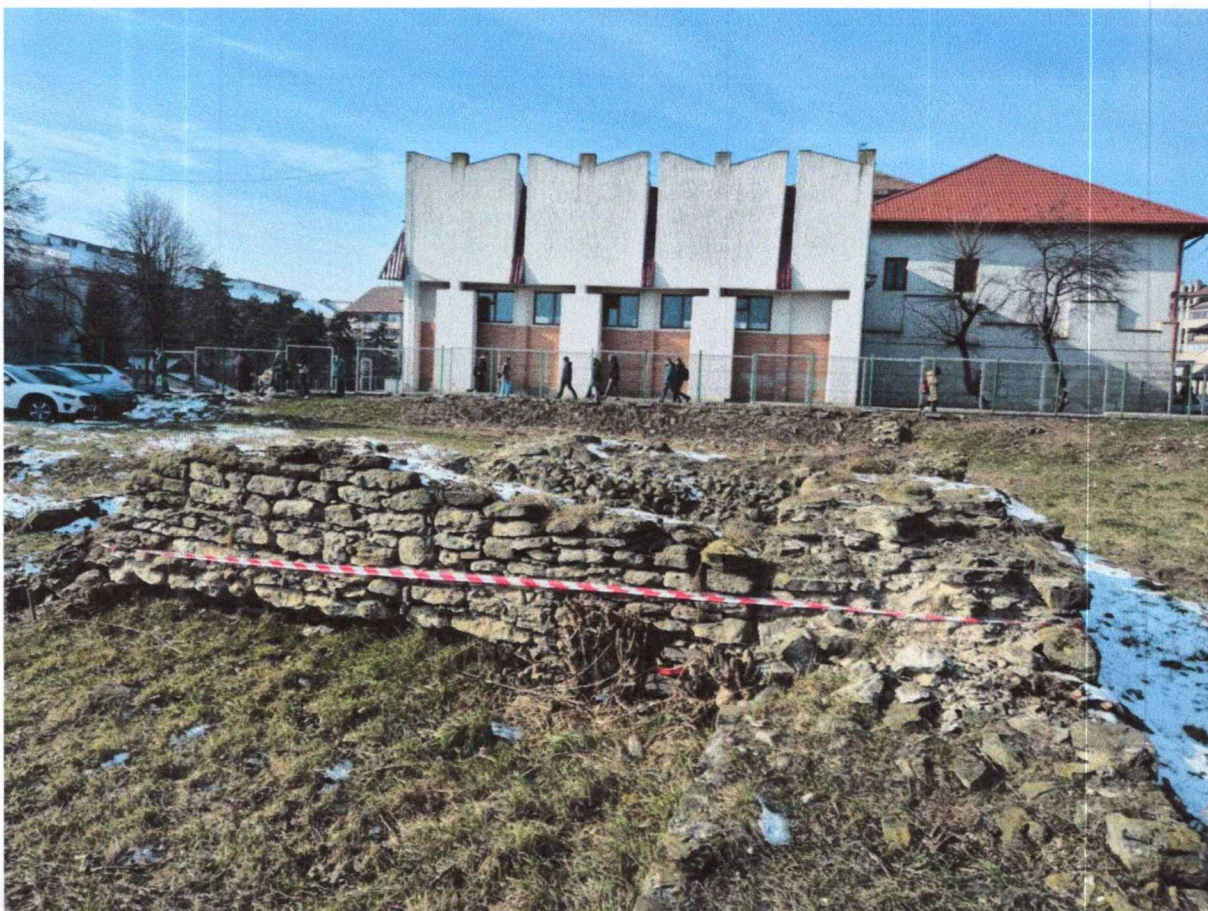
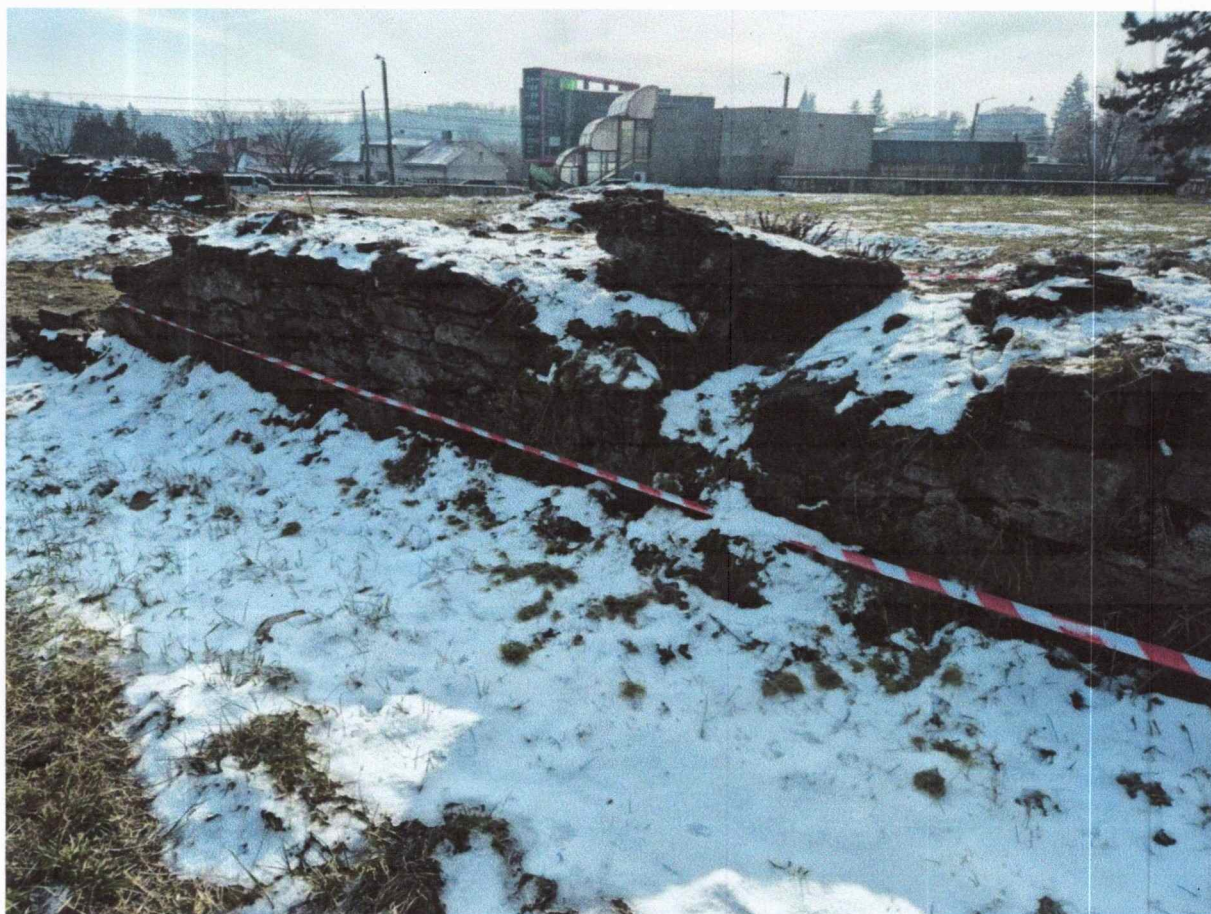
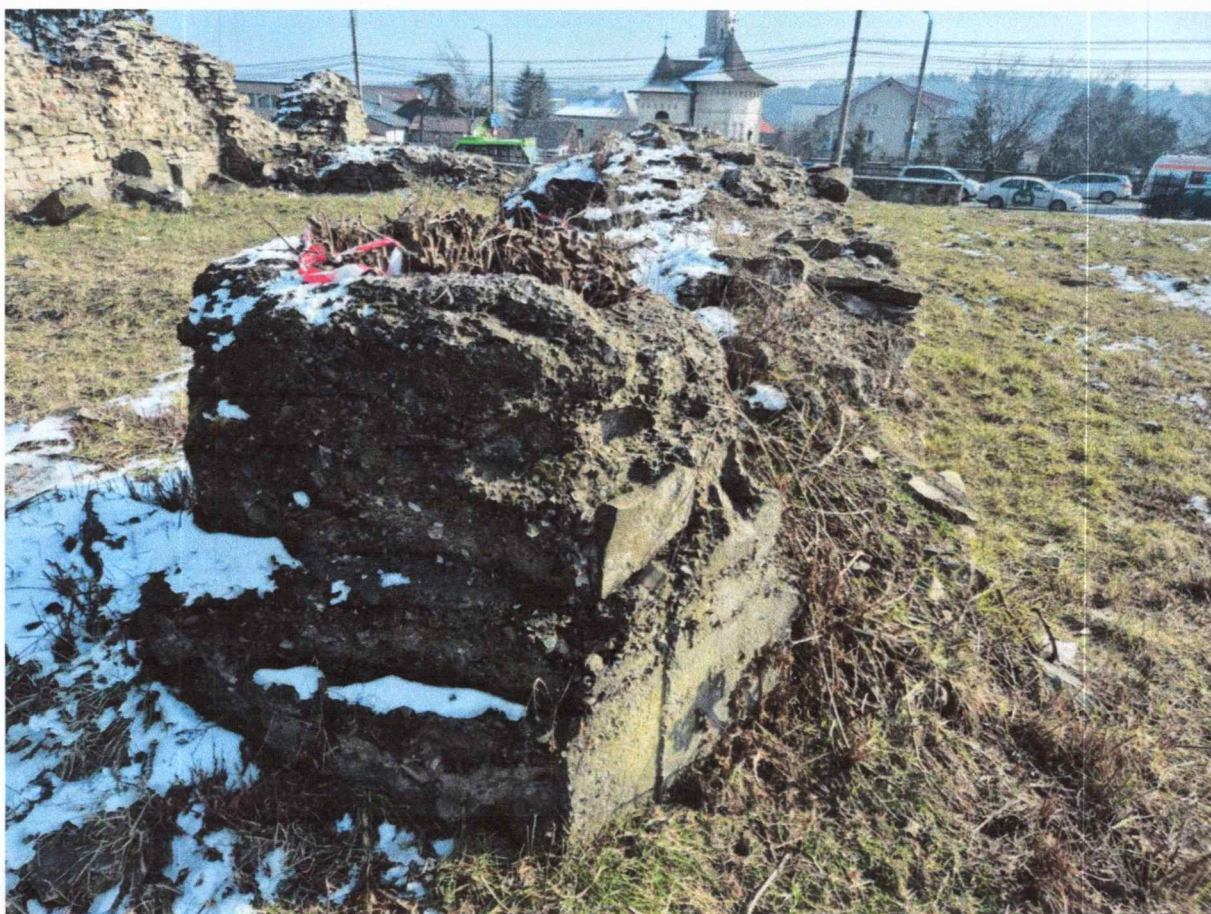
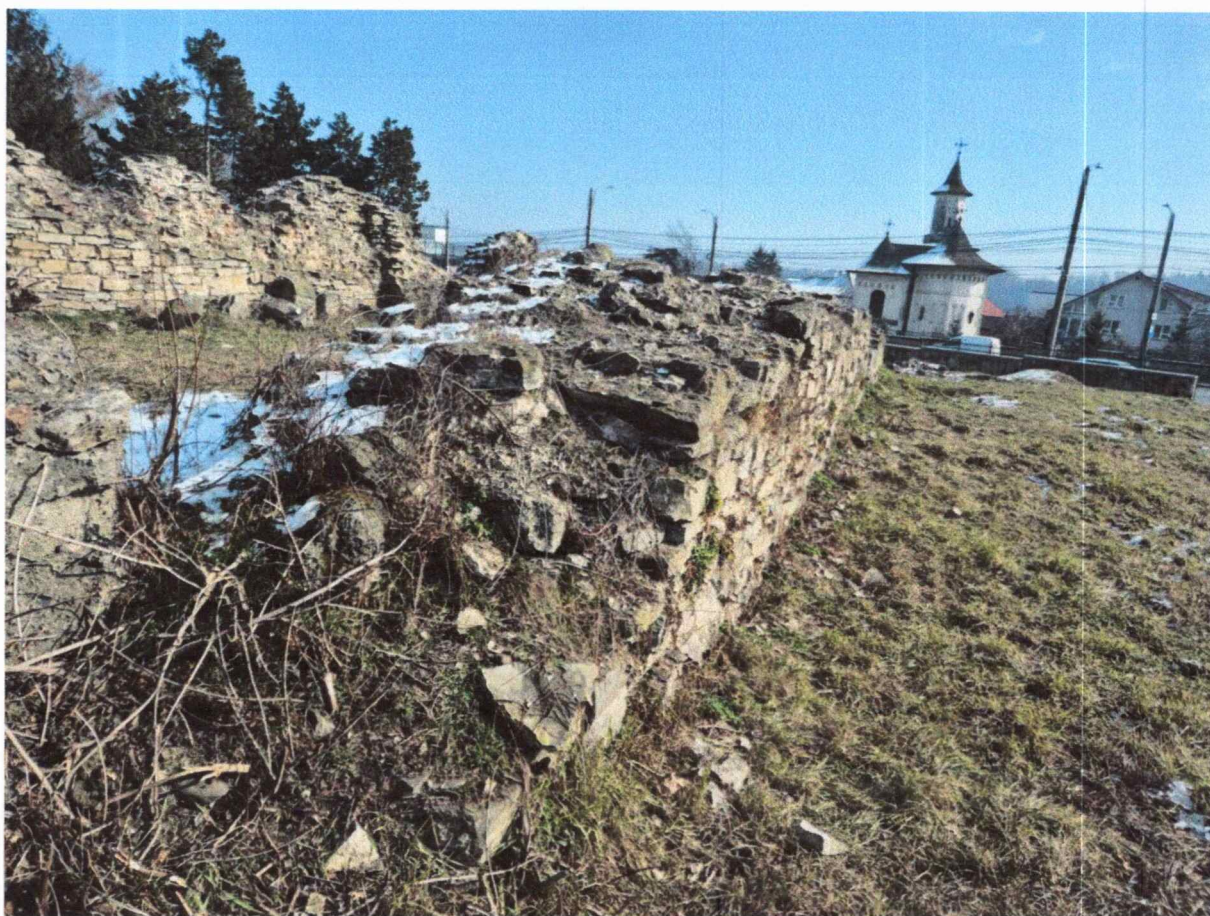
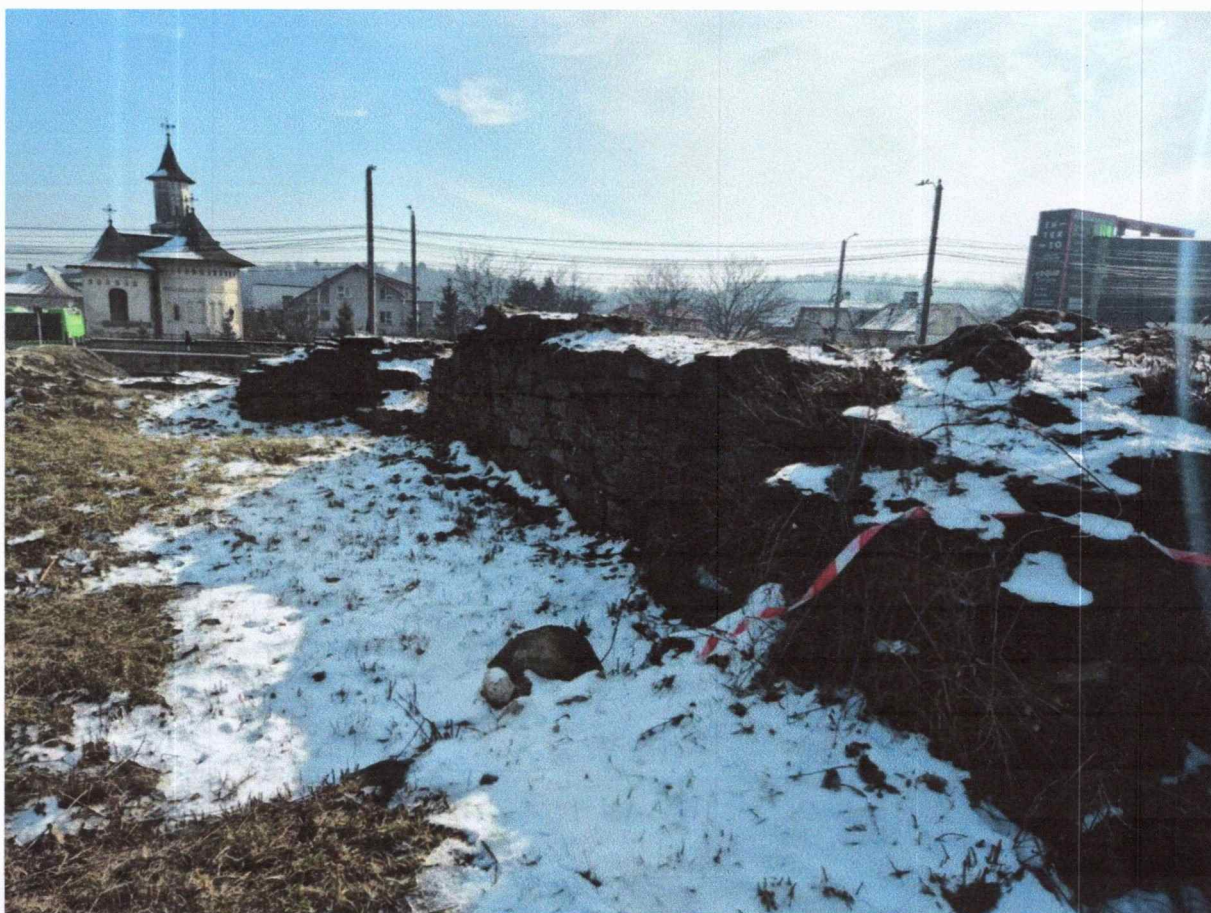
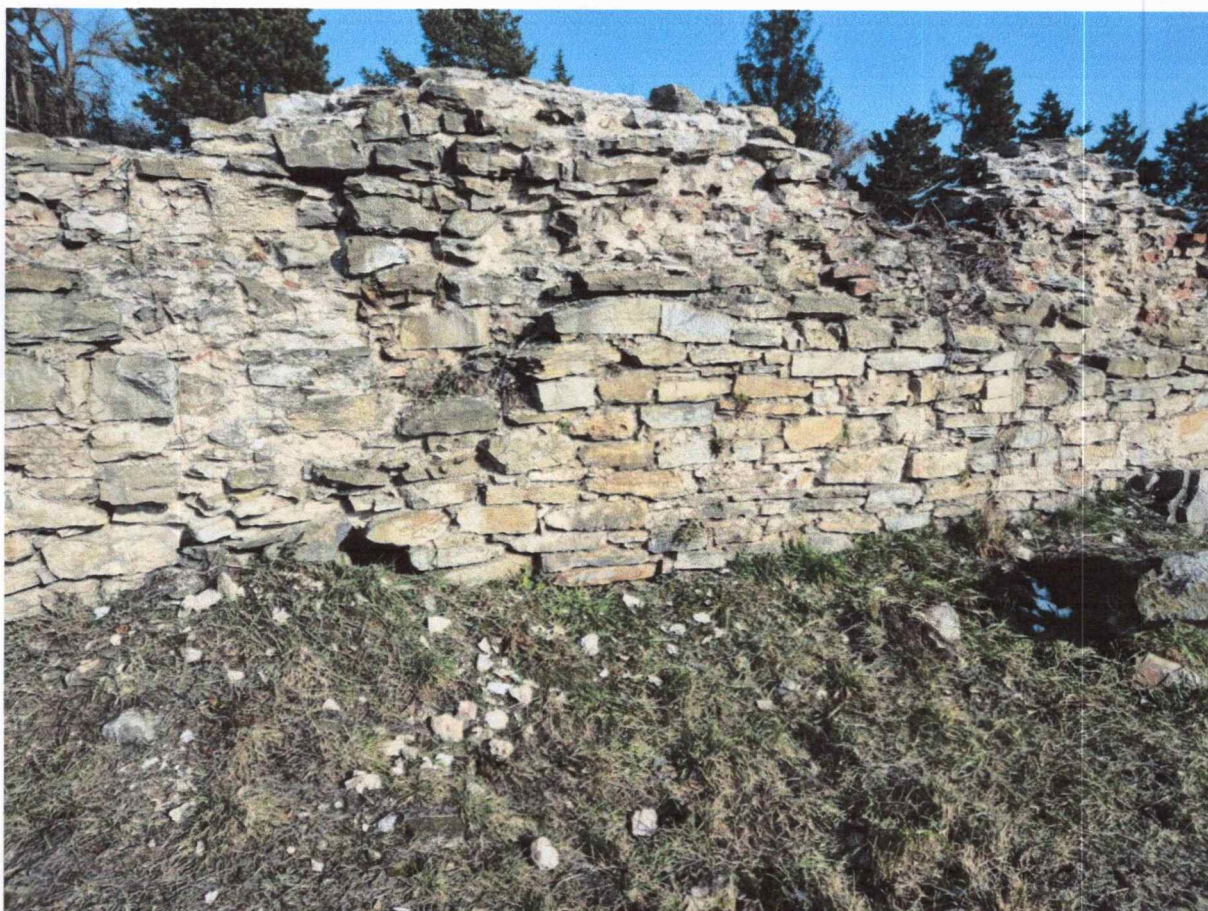
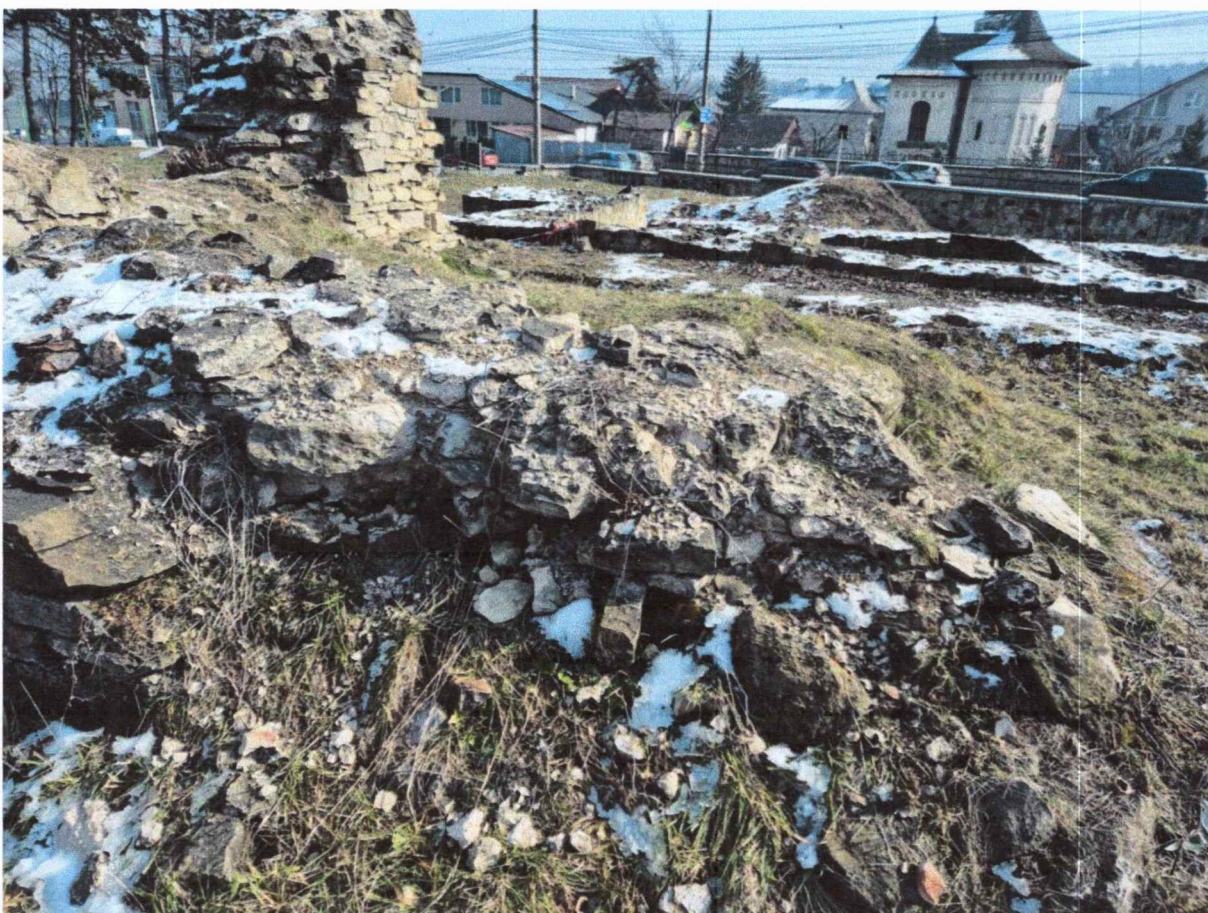
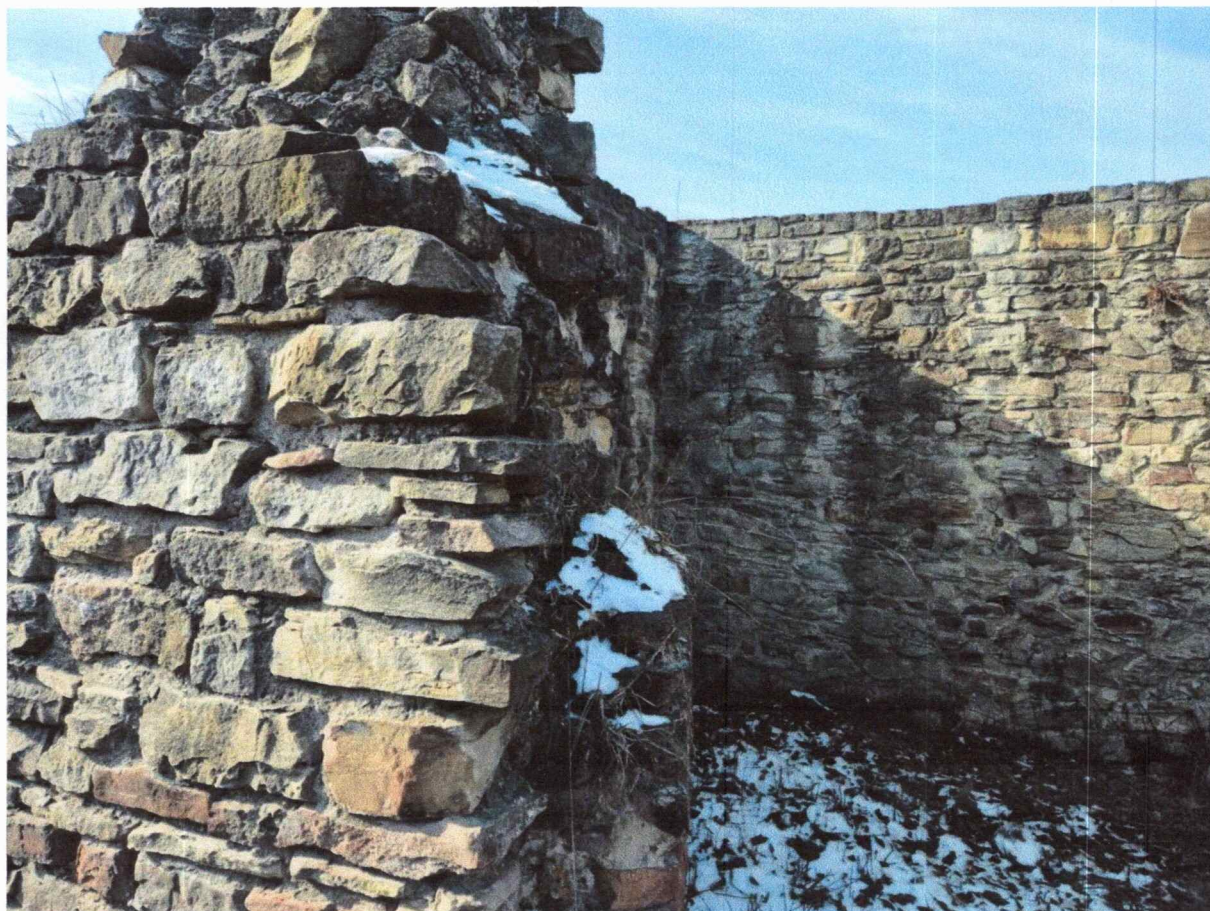
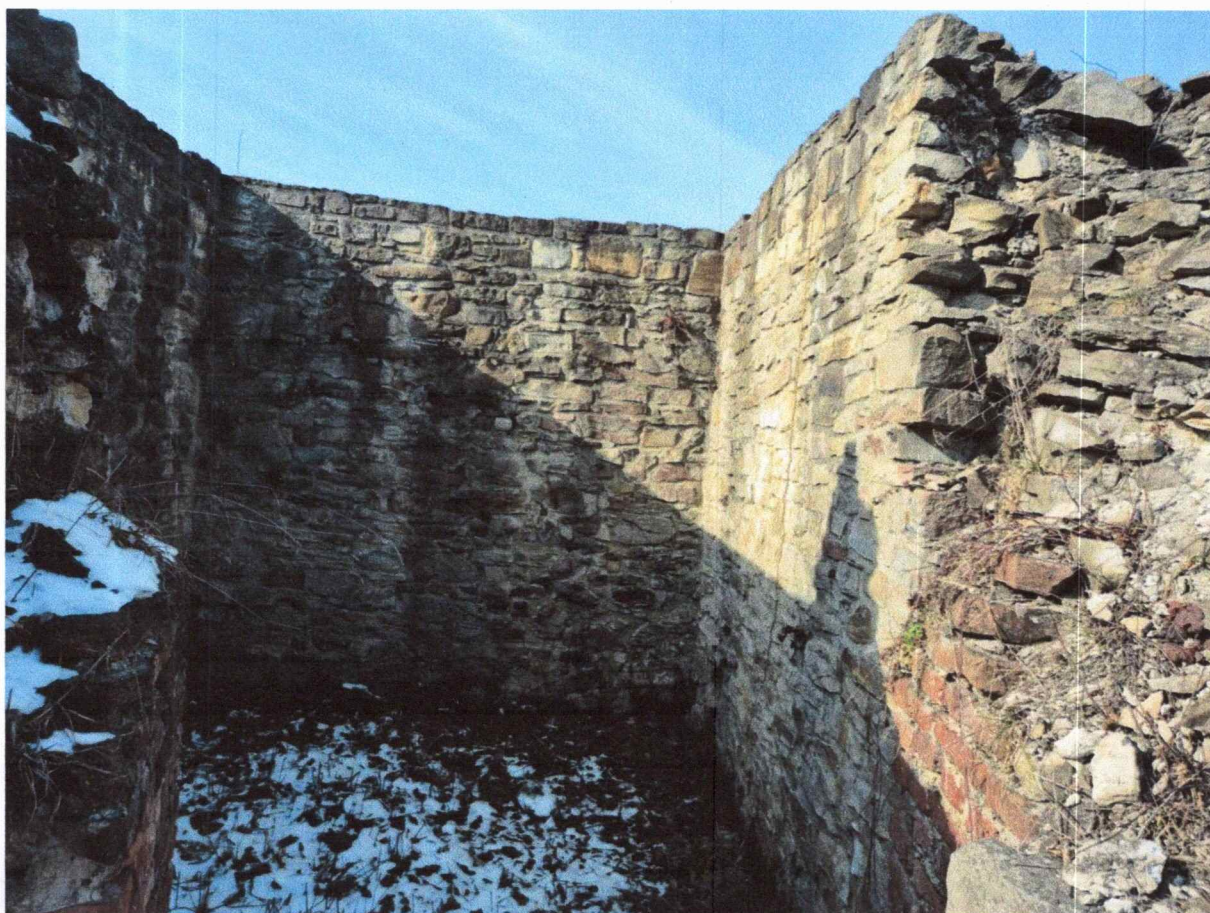
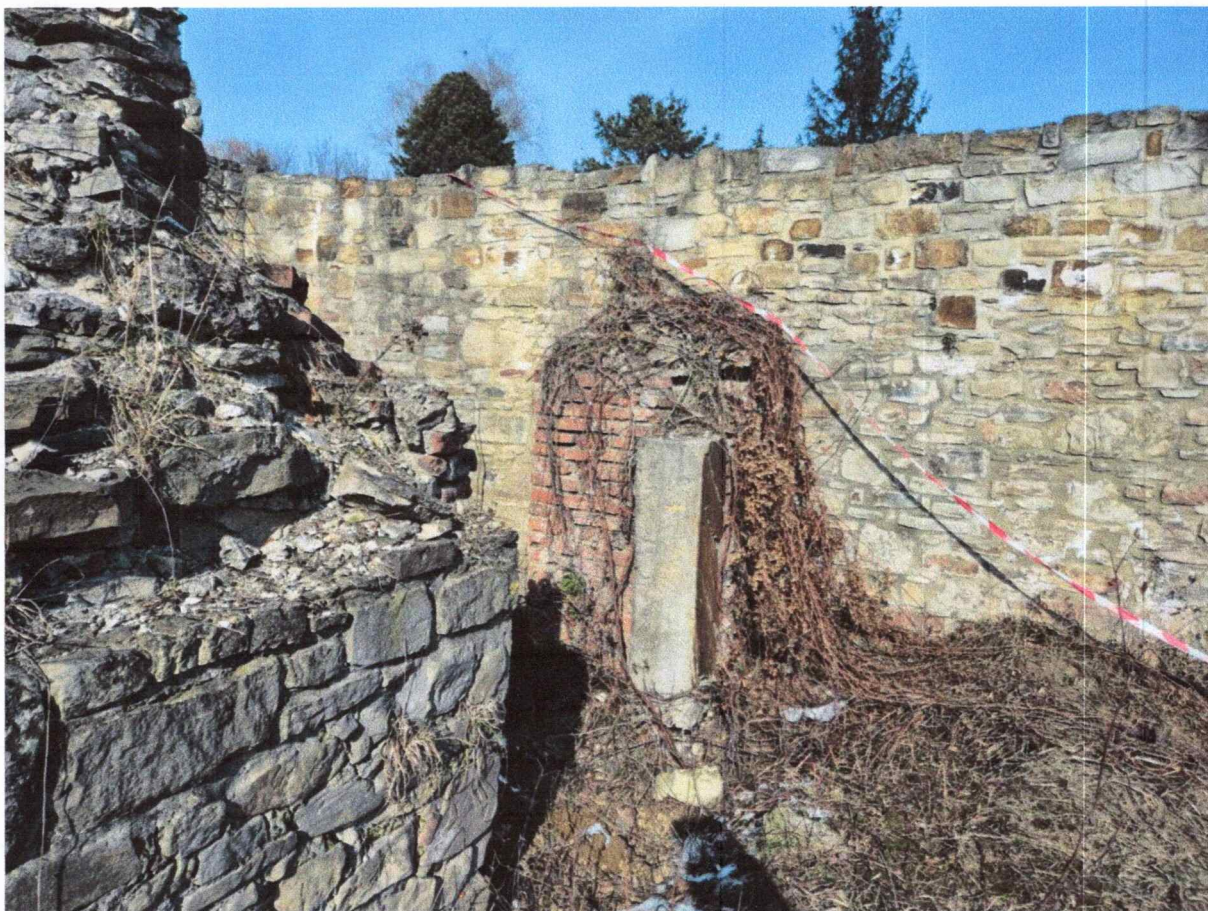
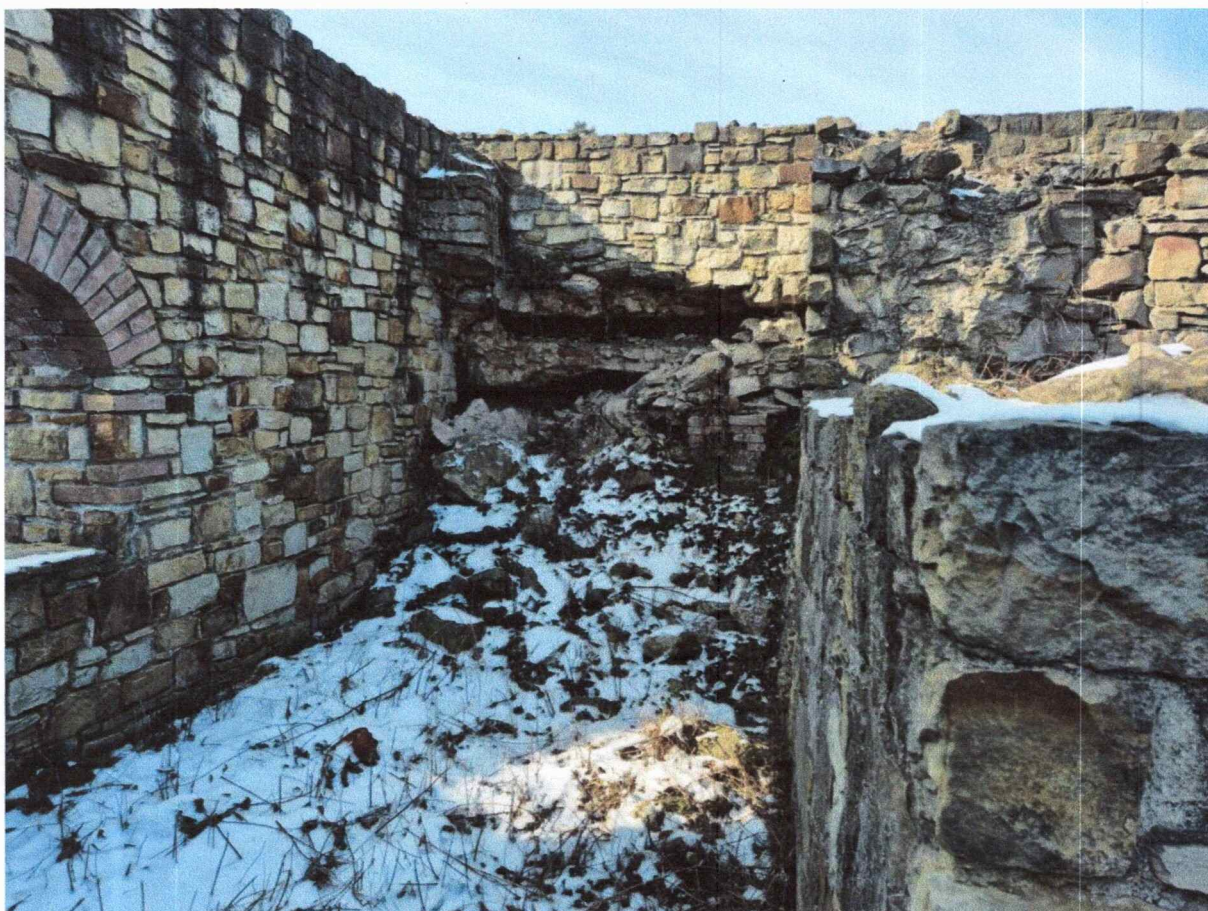
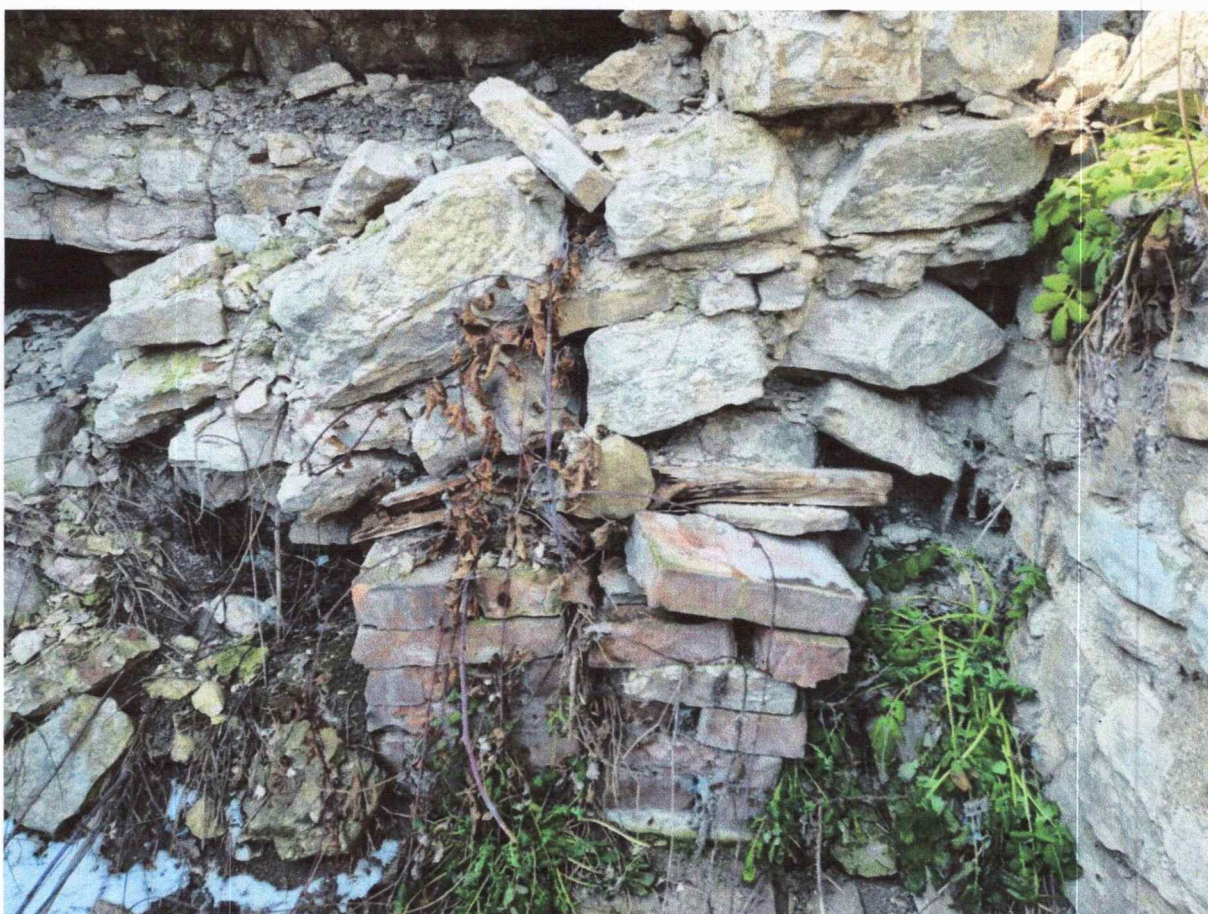
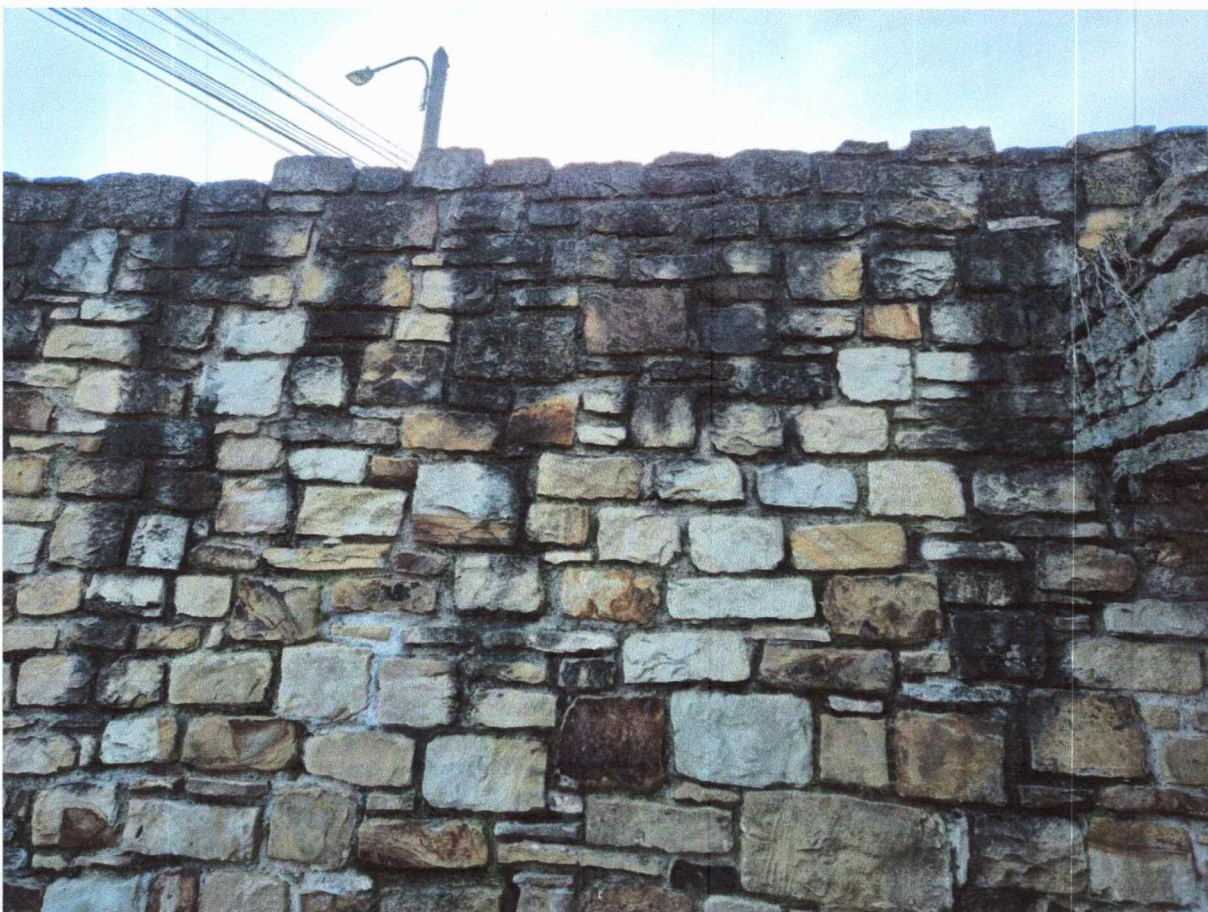
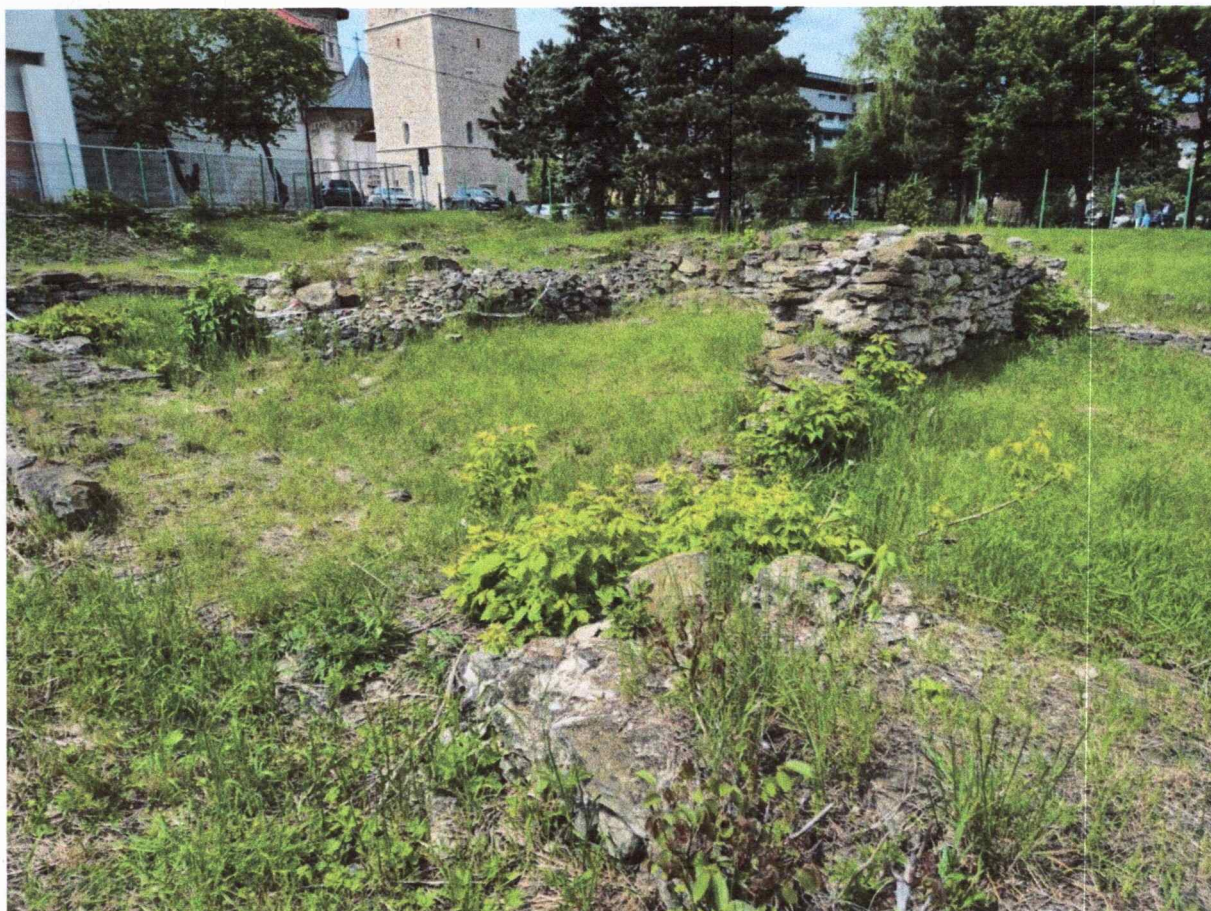
**RELEVEU FOTOGRAFIC**  
**EXPERTIZĂ TEHNICĂ privind**  
**„REABILITARE, RESTAURARE ȘI**  
**CONSOLIDARE OBIECTIV „REABILITARE**  
**CURTEA DOMNEASCĂ” DIN MUNICIPIUL**  
**SUCEAVA, ÎMPREJMUIRE ȘI**  
**ORGANIZARE DE ȘANTIER”**

La data întocmirii prezentei expertize ansamblul prezintă degradări vizibile la nivel structural ca urmare a lipsei lucrărilor de consolidare, întreținere și reparații. Se face mențiunea că obiectivul se află într-o stare avansată de degradare, fiind o ruină.

La nivel structural se pot observa degradări sub formă de fisuri și crăpături ale pereților din zidărie de piatră, măcinarea zidăriei și a mortarului de rost, zone cu dislocări ale zidăriei, mortare degradate pe adâncimi de 10...15cm, precum și în masa zidurilor. Din analiza structurii existente se poate afirma faptul că zidurile rămase pe amplasament sunt în stare de colaps, menținute în mare parte de pământul din jurul lor.

Din analiza deplanărilor, fisurilor și crăpăturilor ansamblului se poate trage concluzia că degradările se datorează în principal cutremurelor, a lipsei conformării seismice structurale, a materialelor de calitate inferioară, a infiltrațiilor la nivelul structurii de rezistență, tasării terenului și a fenomenelor de îngheț-dezgheț.

- măcinarea elementelor de zidărie din piatră și a mortarului de rost la nivelul pereților;
- fisuri și crăpături la nivelul zidurilor existente;

- dislocări locale ale zidăriei;
- cedări de ziduri ca urmare a împingerii active a pământului și acțiunii apelor din infiltrații;
- mortare degradate pe adâncimi de 10...15cm la nivelul rosturilor, precum și în masa zidăriei existente;
- lipsa unei protecții împotriva acțiunii factorilor de mediu a condus la degradarea și mai rapidă a zidurilor existente pe amplasament;
- bolți prăbușite;
- lemn dispărut prin putrezire.

1. Restaurarea elementelor din piatră conform recomandărilor din studiul de specialitate;
2. Sistematizarea în plan, pentru a se colecta apele meteorice și a evita staționarea și infiltrarea apelor din precipitații pe amplasament;
3. În vederea creării unor condiții optime de exploatare a obiectivului o importanță deosebită trebuie acordată siguranței la incendiu, în conformitate cu prevederile normativului P118/2-2013 privind securitatea la incendiu a construcțiilor;
4. Adoptarea soluțiilor arhitecturale propuse; soluțiile privind componentele nestructurale se dau prin documentația tehnică de arhitectură;
5. Realizarea instalațiilor conform prevederilor în vigoare și necesităților impuse de funcțiunea ansamblului; soluțiile se dau prin documentația tehnică de specialitate.
