## **RAPORT DE EVALUARE – EXPERTIZĂ TEHNICĂ**

***conform P100/3-2019 – Prevederi pentru evaluarea seismică a clădirilor  
existente***

***„REABILITARE, RESTAURARE ȘI CONSOLIDARE OBIECTIV  
„REABILITARE CURTEA DOMNEASCĂ” DIN MUNICIPIUL SUCEAVA,  
ÎMPREJMUIRE ȘI ORGANIZARE DE ȘANTIER”***

***iulie 2025***

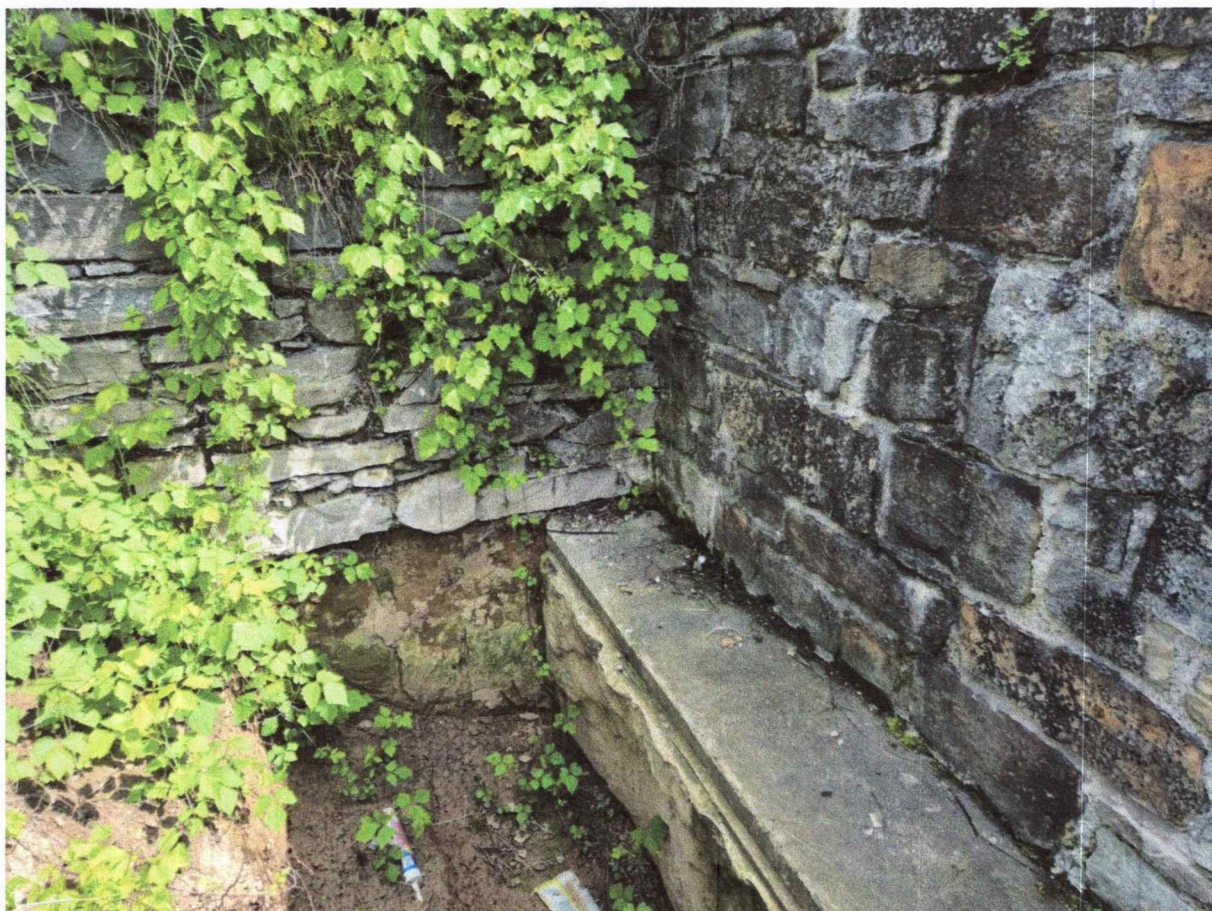
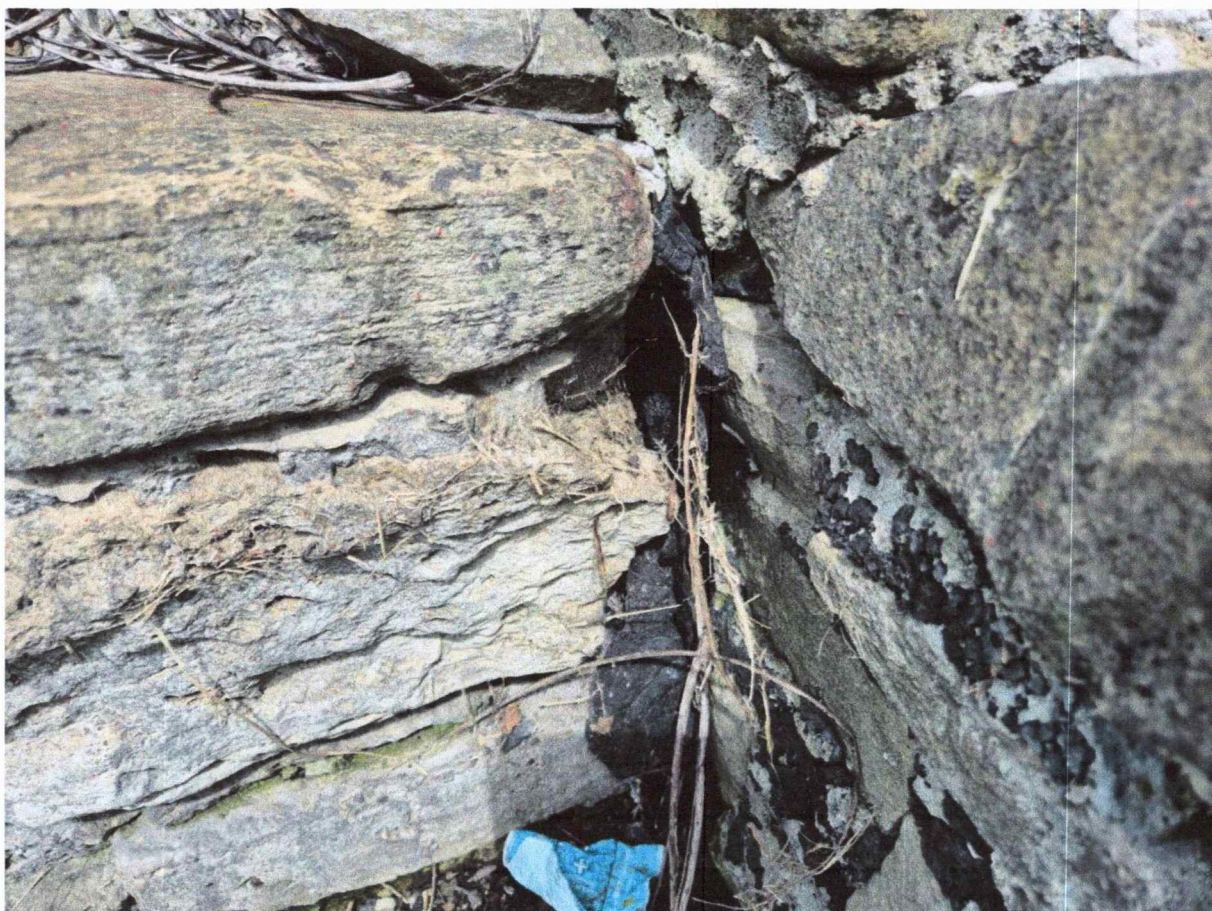
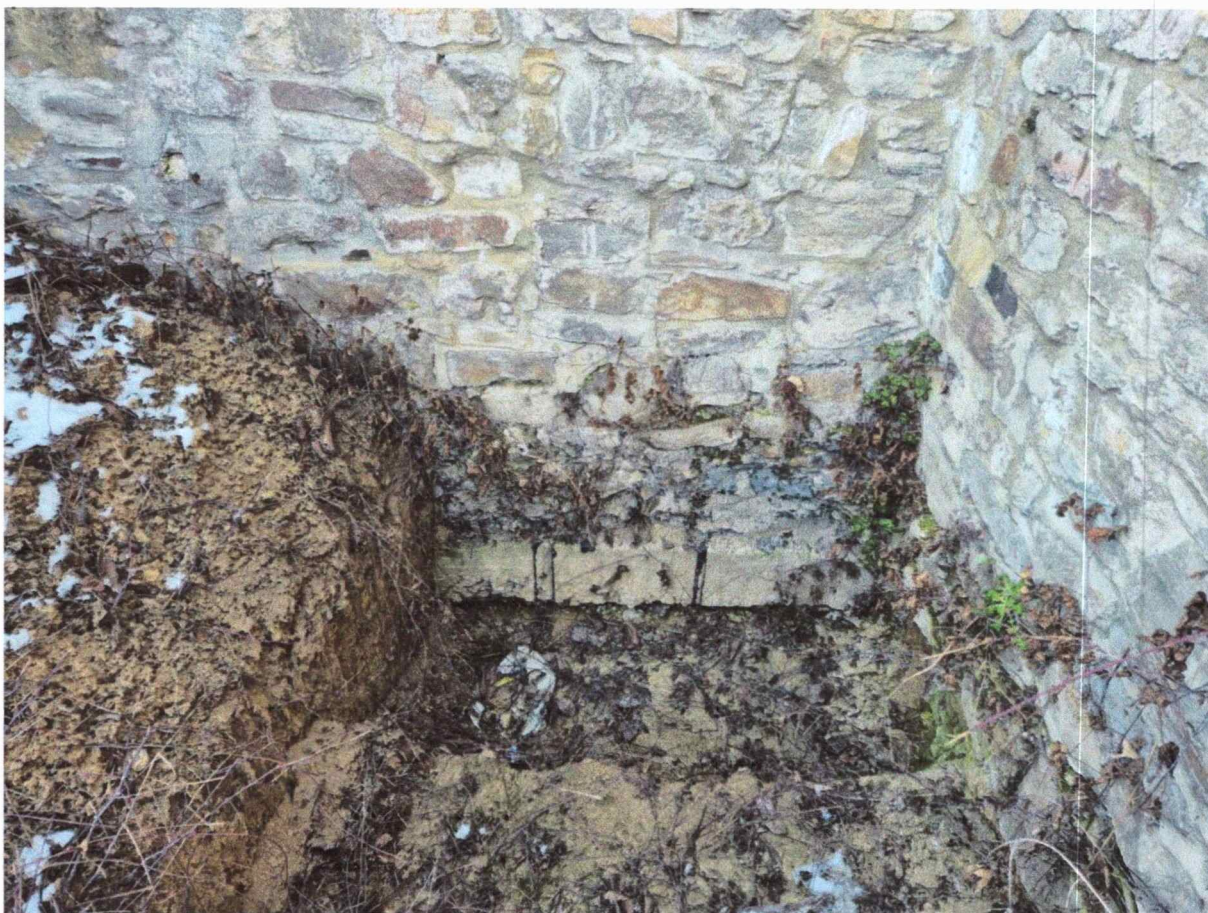
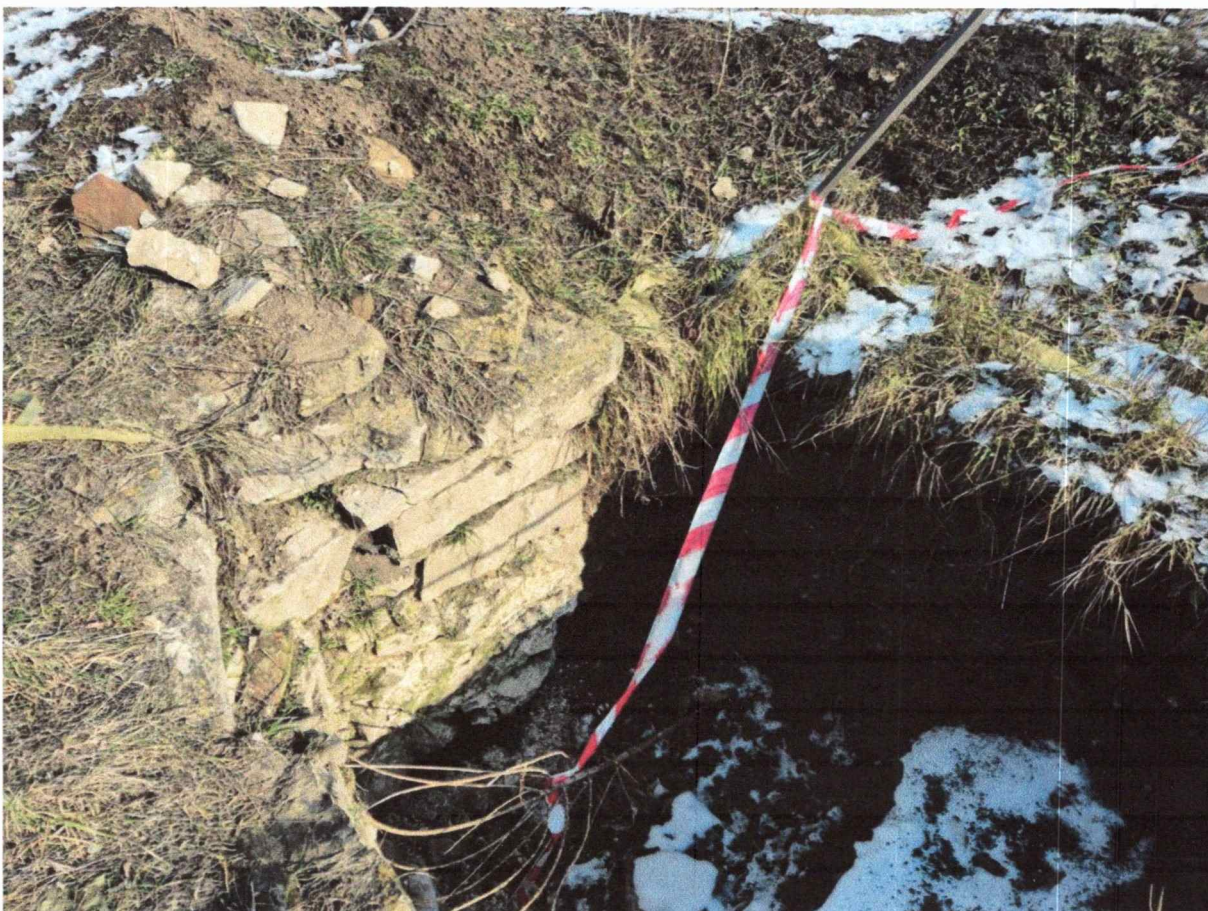
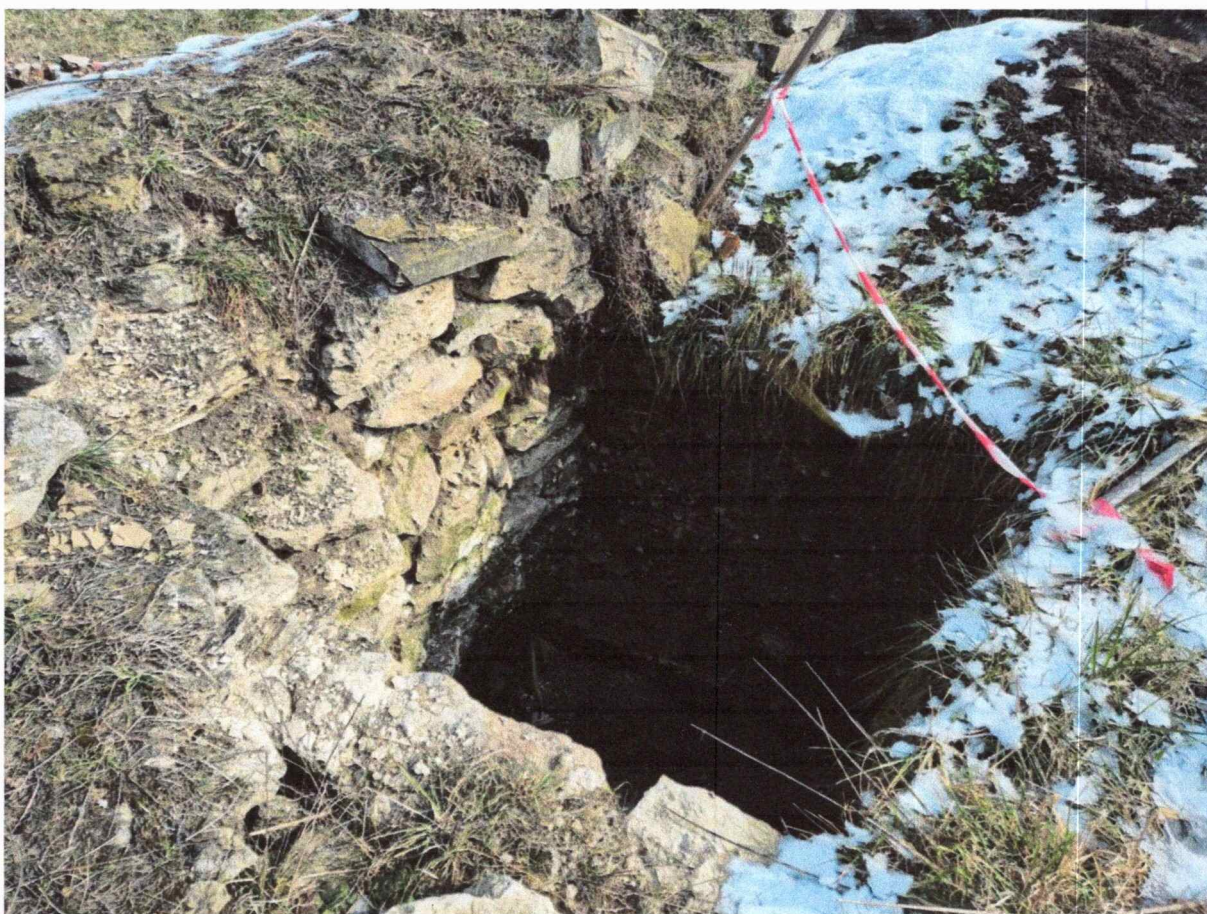
Ansamblul existent a fost executat în sec. XIV-XVII și a fost supus unor cutremure majore, factorilor atmosferici și prezintă semne vizibile de deteriorare. La nivel structural se constată fisuri și crăpături ale pereților din zidărie de piatră, măcinarea elementelor de zidărie din piatră și a mortarului de rost la nivelul pereților, dislocări locale ale zidăriei, cedări de ziduri ca urmare a împingerii active a pământului și acțiunii apelor din infiltrații, mortare degradate pe adâncimi de 10...15cm, precum și în masa zidăriei existente, cedarea bolților, elemente din lemn dispărute prin putrezire.
