# DOCUMENTATIE PREZENTARE GENERALA RAPOARTE DE EXPERTIZĂ TEHNICĂ CONSTRUCTII

**LA 27 CLADIRI AFERENTE PUNCTE TERMICE**  
din Municipiul Suceava,  
**PENTRU REABILITARE SISTEM TERMOFICARE**  
**IN MUNICIPIUL SUCEAVA**

<p><b>SC SOLID PROIECT SRL IAȘI</b>  J 22/1530/19.08.2003  Iasi, str. Anastasie Panu, nr. 30, demisol  Tel: 0232-707809  e-mail: solid.proiect.iasi@gmail.com</p>	<p align="center"><b>RAPORT DE EXPERTIZĂ TEHNICĂ</b>  DE REZISTENTA SI STABILITATE</p> <p align="center"><b>CLADIRE PUNCT TERMIC “CUZA VODA H” SUCEAVA</b>  <b>STR. BUJORILOR FN, PENTRU REABILITARE SISTEM</b>  <b>TERMOFICARE IN MUNICIPIUL SUCEAVA</b></p> <p align="right"><i>Beneficiar: Primaria Municipiului Suceava</i></p>
<p><i>EXPERT TEHNIC MCTC (MLPAT; MLPAT)</i>  A1, A3 – 684; A2 – 05445.  DR. ING. DAN OLARU - 0744538634</p>

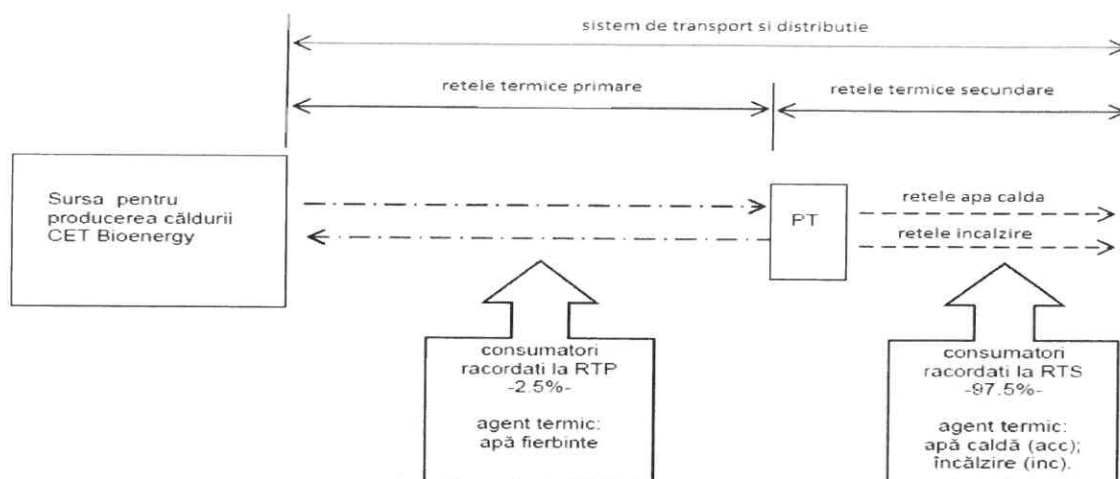
*Figura nr. 2: Structura SACET a Municipiului Suceava*

Figura de mai jos reprezintă, sugestiv, structura sistemului de alimentare cu căldură și apă caldă (SACET) Suceava.

Sistemul este alimentat cu energie termică produsă de centrala electrică de cogenerare de înaltă eficiență pe biomasă, care are o capacitate electrică instalată de 29,65 MWe și o capacitate termică instalată de 130,53 MWt.

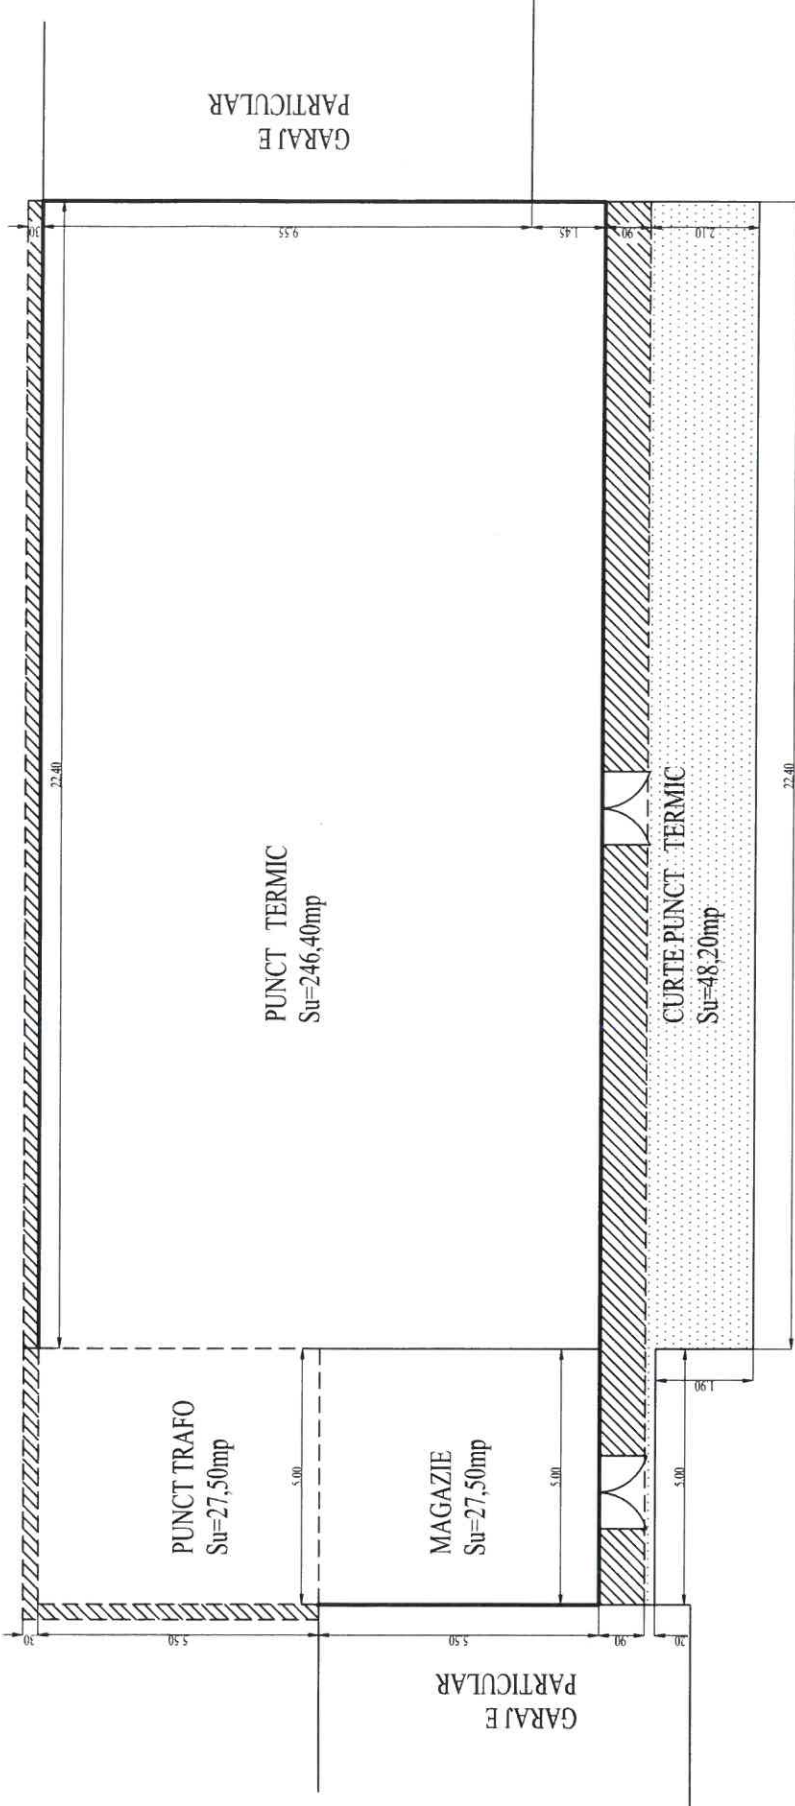
- ACCESUL IN PUNCTUL TERMIC SE FACE DIN STRADA CELULOZEI
- PUNCTUL TERMIC ARE REGIM DE INALTIME PARTER
- SUPRAFATA TOTALA CONSTRUITA CU TROTUAR, PUNCT TRAFU SI MAGAZIE ESTE DE 332,78 mp
- SUPRAFATA DE TROTUAR AFERENTA PCT TERMIC ESTE DE 31,38mp
- PUNCTUL TERMIC ARE CURTE IMPREJMUITA CU SUPRAFATA DE 48,20mp

SC THERMONET SRL		Beneficiar: SC THERMONET SRL	
SPECIFICATIE	NUME	DOCUMENTATIE TOPO PENTRU PUNCT	
RELEVAT	ing. Cosel Perpeliac	TERMIC CUZA VADA 2	
RELEVAT	ing. Adrian Ursachi	Scara:	1:100
DESENAT	ing. Adrian Ursachi	Adresa:	Strada Cahulez, loc. Suceava.
COORDONAT	ing. Nica Frunzaru	Data:	02-2016
		Titlu Planse: - PLAN SITUATIE PUNCT TERMIC	
		CUZA VODA 2	
		2016	
		Plansa	
		AAS
