NUME	SEMNTURA	CERINTA	REPERAT de verificare / RAPORT de expertiza tehnica
Beneficiar: S.C. NIVA DEVELOPMENT S.R.L.			
Titlu proiect: MANAGEMENT DE TRAFIC SI DETALII DE EXECUTIE			
Proiect nr: 1/2024			
Faza: PUZ			
Beneficiar: S.C. NIVA DEVELOPMENT S.R.L.			
Titlu proiect: MANAGEMENT DE TRAFIC SI DETALII DE EXECUTIE			
Proiect nr: 1/2024			
Faza: PUZ			
Beneficiar: S.C. NIVA DEVELOPMENT S.R.L.			
Titlu proiect: PLAN DE SITUATIE PROIECTAT SI SEMNALIZARE RUTIERA PE TAMPUL EXECUTIEI			
Proiect nr: D 04

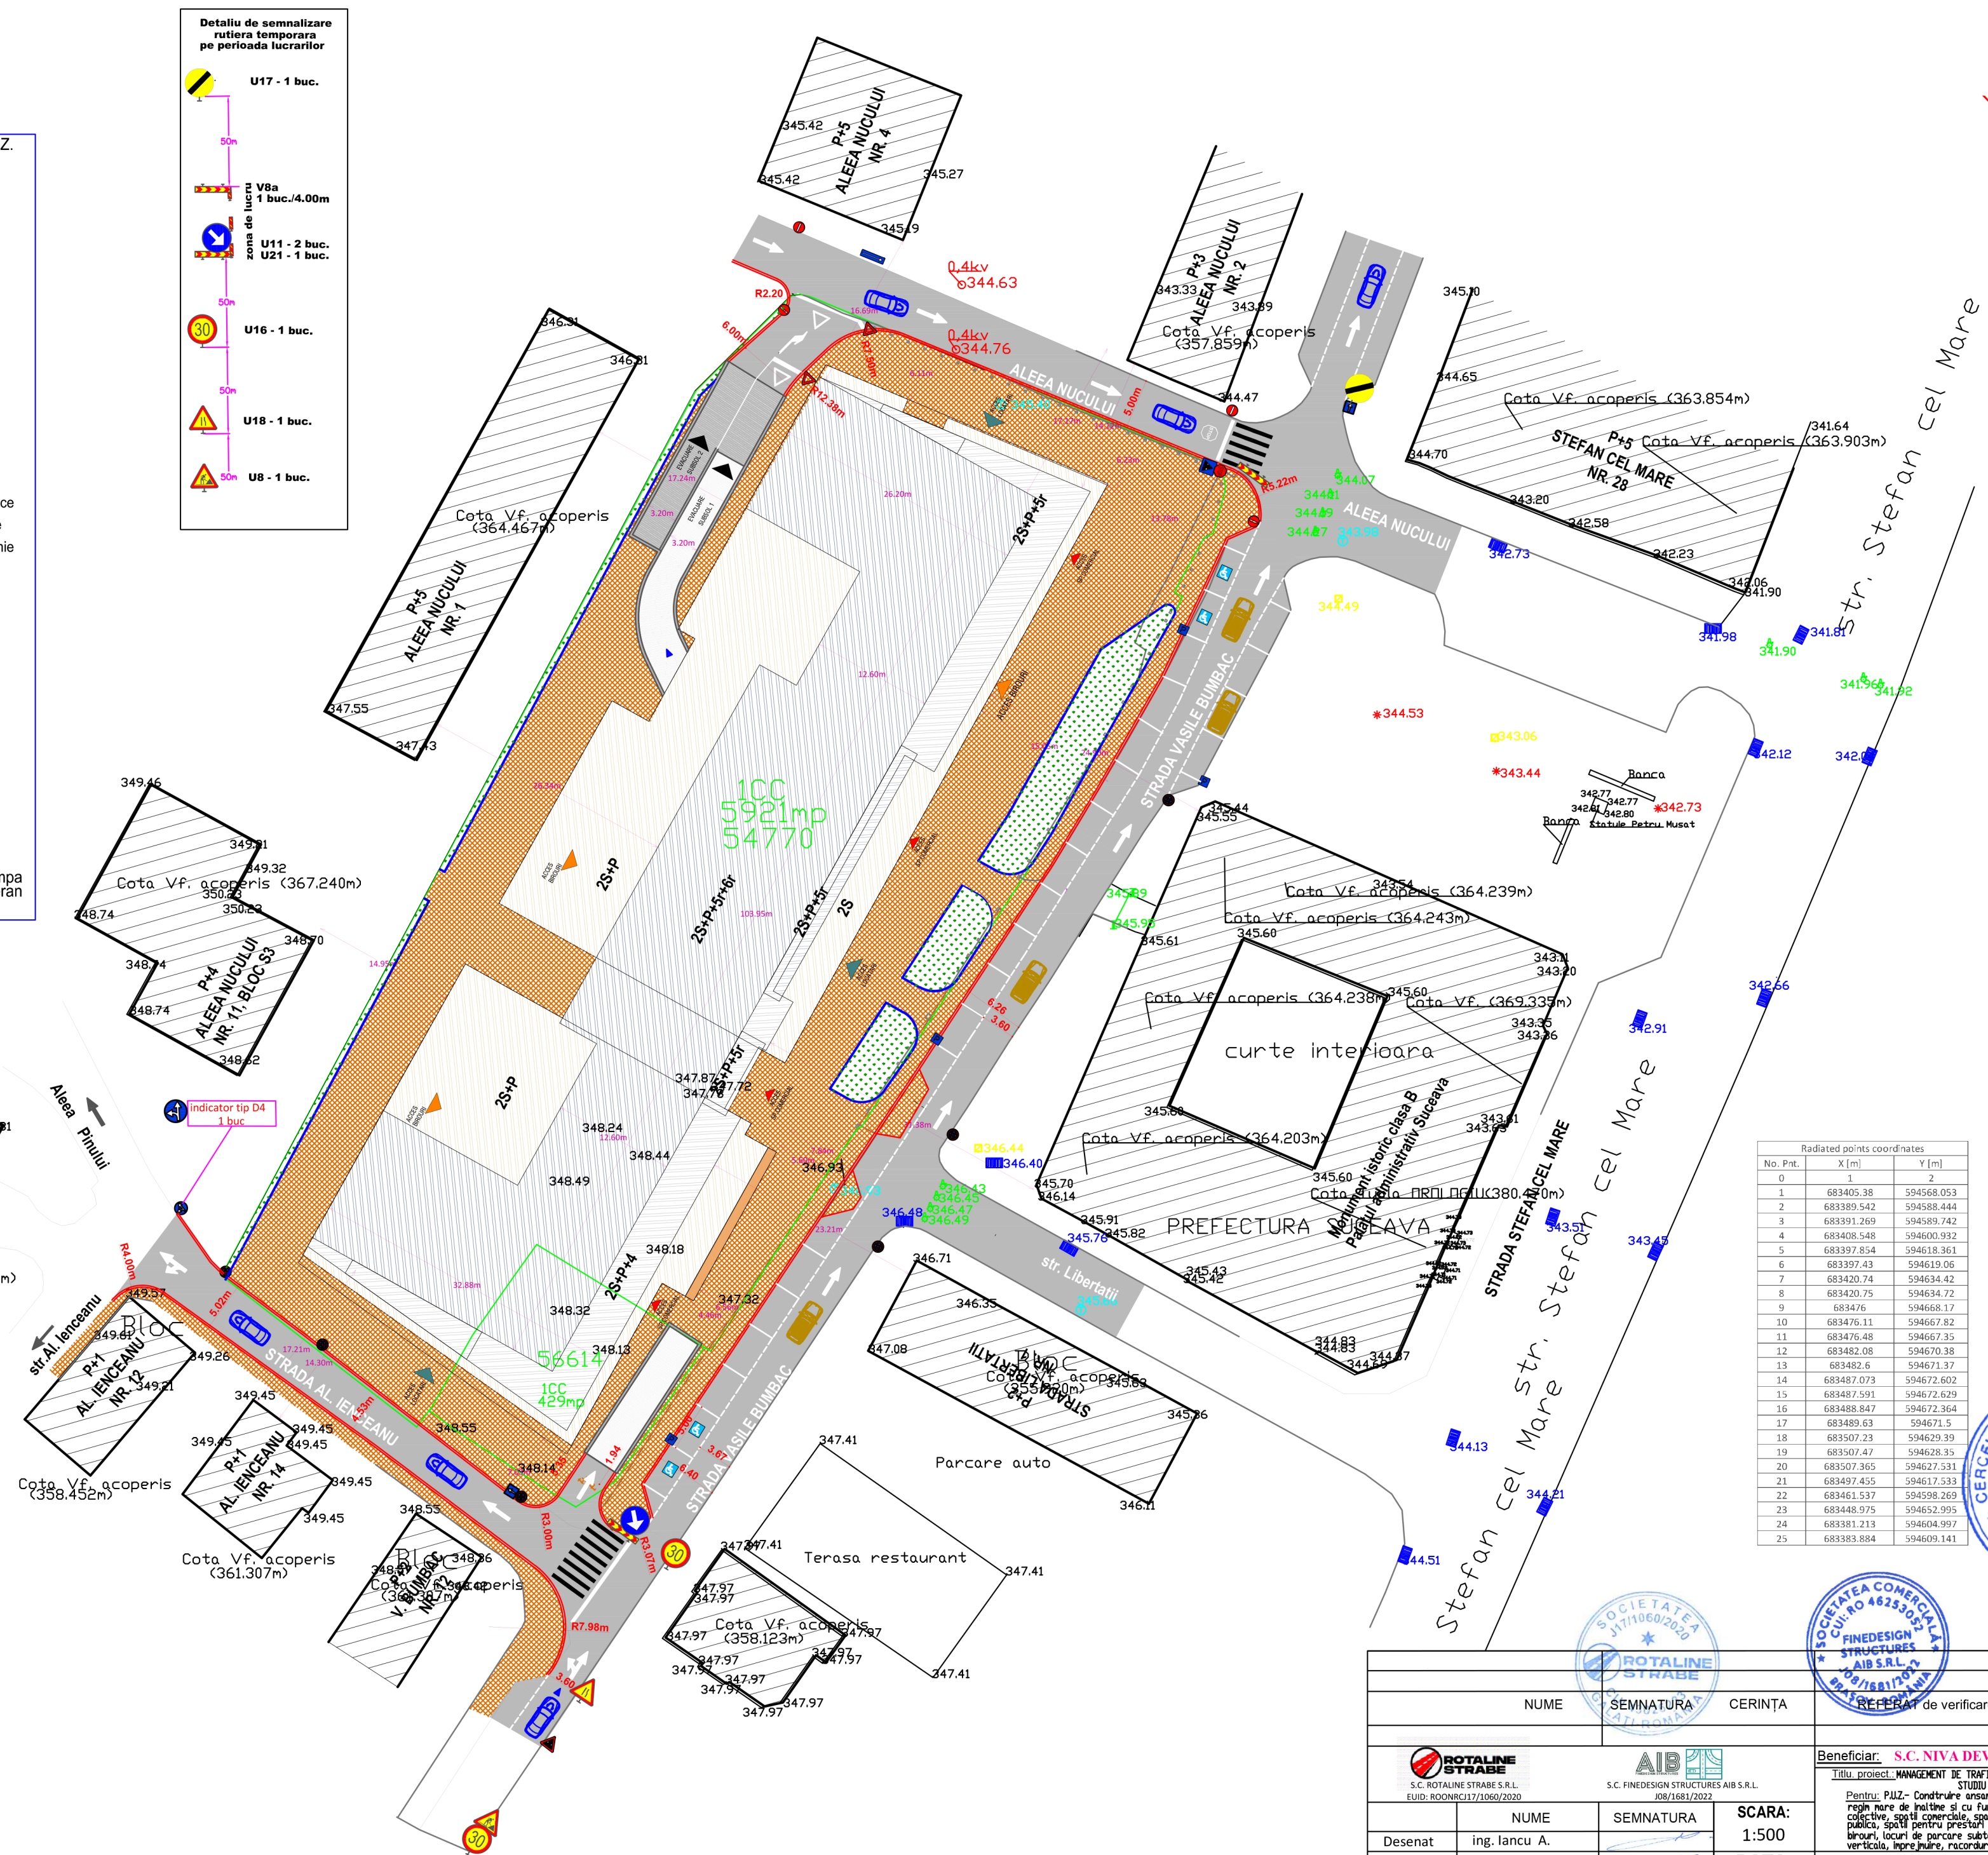
- Detaliu de semnalizare rutiera temporara pe perioada lucrarilor**
- U17 - 1 buc.
 - V8a 1 buc./4.00m
 - U11 - 2 buc. zona de lucru
 - U21 - 1 buc.
 - U16 - 1 buc.
 - U18 - 1 buc.
 - U8 - 1 buc.
