| | nume | semnatura | scara | titlul proiectului: <b>REABILITARE CURTEA DOMNEASCA<br/>DIN MUNICIPIUL SUCEAVA</b> | | Faza:<br>P.T.E. |
| proiectat | ing. C-tin. Firtea | | data<br>2025 | titlul plansei: <b>DETALIU RETESERE ZIDARIE</b> | | Plansa nr.<br>R02 |

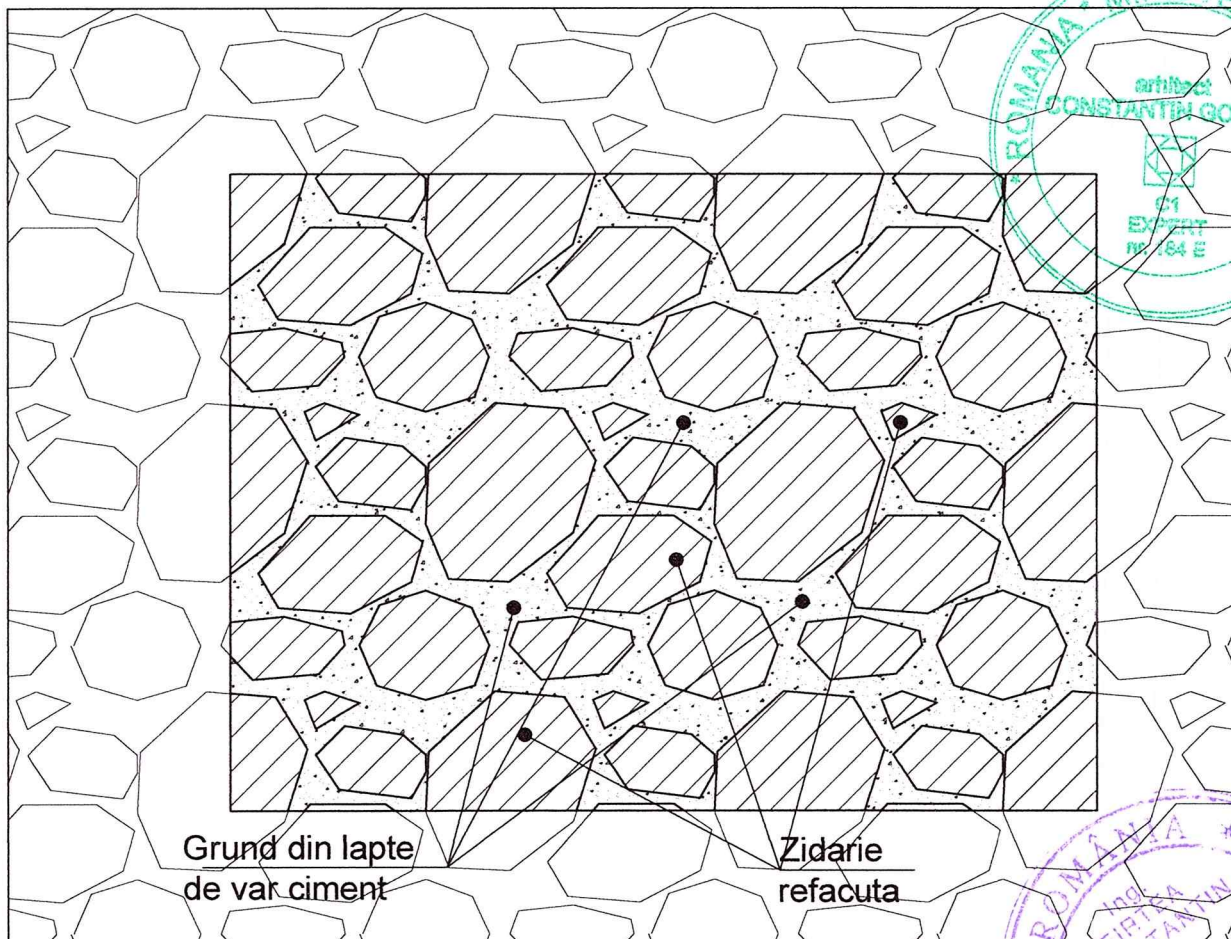
Zonele de zidărie cu crăpături și dislocări ale pietrelor sau zone zidite fără a se face legătura cu zidăria existentă se vor consolida și repara astfel:

- desfacerea și îndreptarea blocurilor de piatră din zonele degradate începând de jos (baza zidului), cu practicarea de ștrepi pe laturile adiacente;
- curățarea locașului obținut de resturi de material, praf etc. cu peria de sârmă și jet de aer comprimat;
- realizarea de incizii metalice;
- intervalele obținute între ștrepi se zidesc cu piatră, urmărindu-se realizarea de legături cât mai bune cu ștrepii și cu porțiunile nedegradate ale zidăriei;
- lucrările se vor realiza în etape;
- realizarea și verificare lucrărilor se va face conform prevederilor din normele tehnice C149-87 și STAS 10109/1-89;
- injectarea se va face cu lapte de var hidraulic-ciment a cărui fluiditate se va stabili în funcție de umiditatea zidului.
