SECTIUNEA B-B  
scara 1:50

proiectat general: s.c. "ARHITECTURA GRAFICA DESIGN" s.r.l. Suceava nr. inreg. reg. com. J33/1070/1994 c.f. RO5910783			beneficiar: <b>MUNICIPIUL SUCEAVA</b>		Proiect nr. 487/2025 Contract nr. 28797/2025
	nume	semnatura	scara	titlul proiectului:	Faza:
sef proiect	arh. C-tin Gorcea	<i>[Signature]</i>	1:50	<b>REABILITARE CURTEA DOMNEASCA SUCEAVA</b>	SF
proiectat	arh. C-tin Gorcea		data	titlul plansei:	Plansa nr.
desenat	tehn. C. Constantinovici	<i>[Signature]</i>	2025	<b>CLADIRE CONTROL ACCES SECTIUNEA B-B</b>	A08

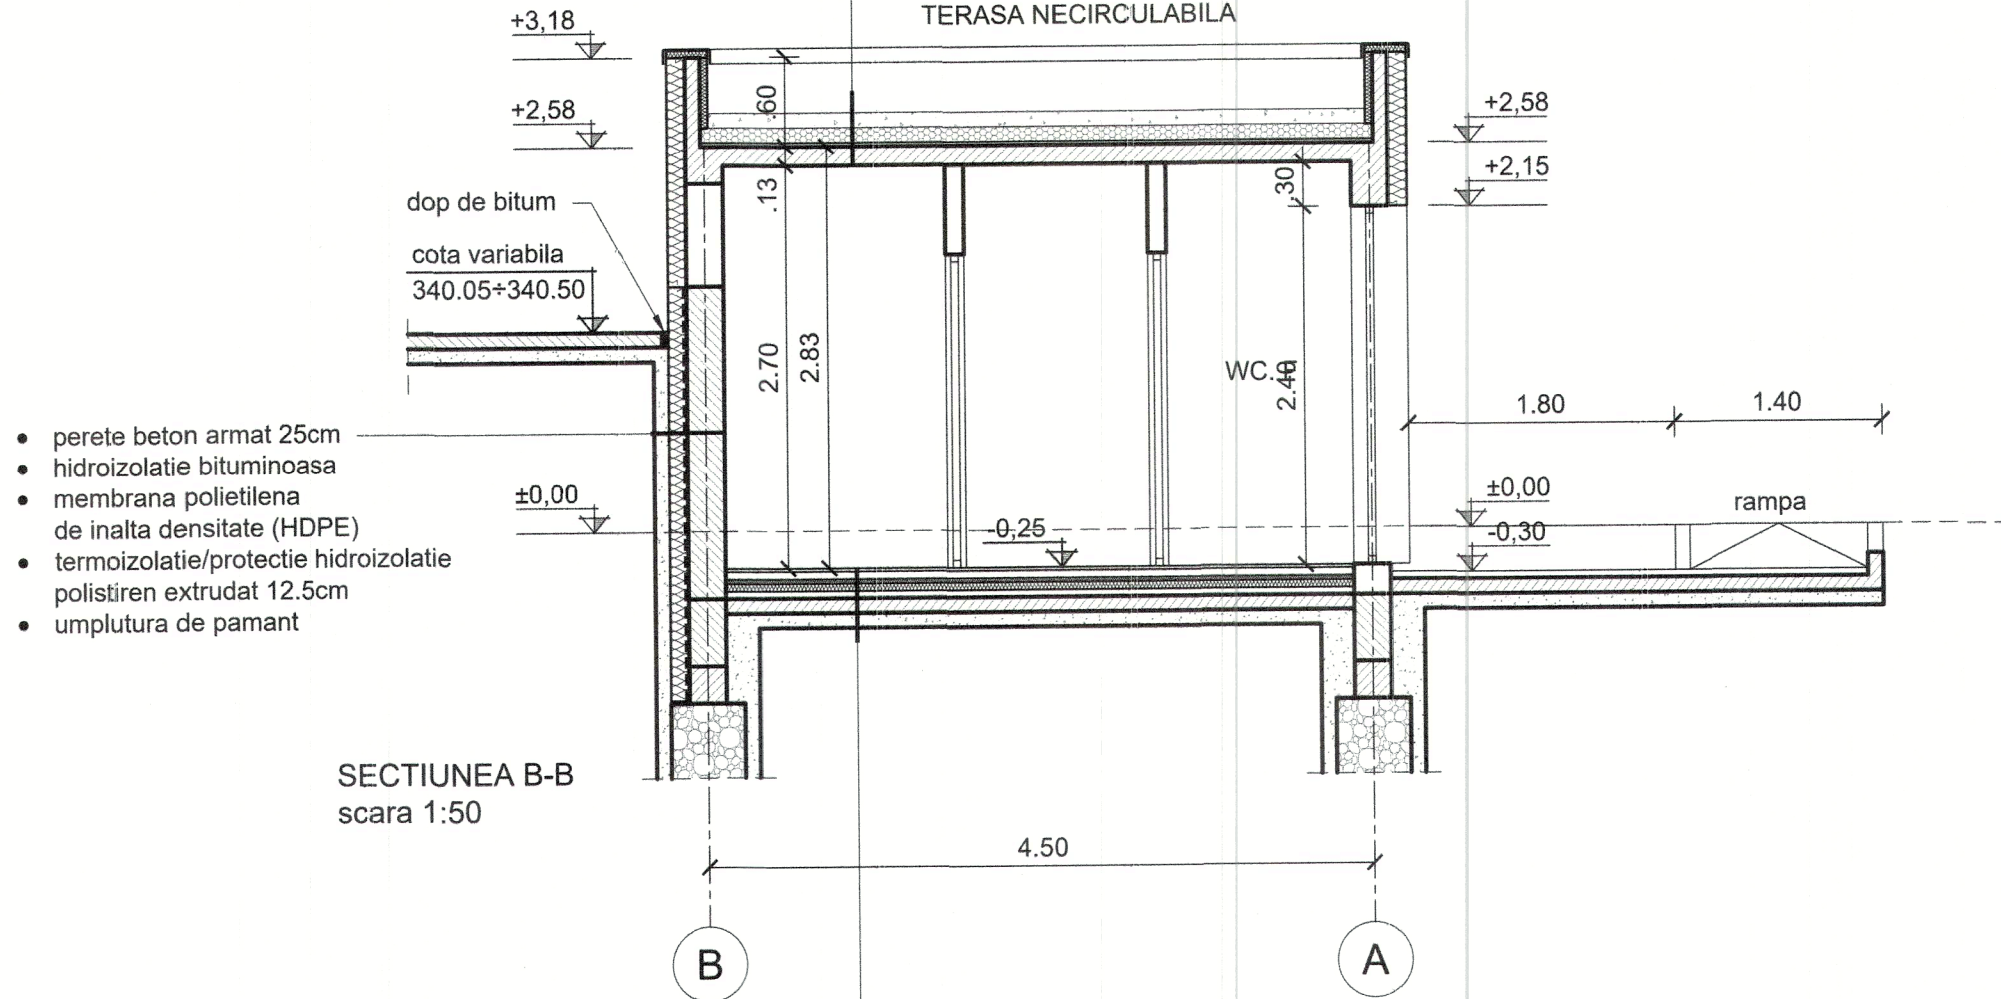
- strat pietris
- folie geotextil
- termoizolatie polistiren extrudat 10 cm grosime
- membrane hidroizolante 2 straturi lipite prin termosudare
- strat difuzie si bariera de vapori din membrane termosudabile
- sapa egalizare mortar M100T 2 cm grosime
- beton usor de panta cu agregate usoare
- planseu beton armat

TERASA NECIRCULABILA

- perete beton armat 25cm
- hidroizolatie bituminoasa
- membrana polietilena de inalta densitate (HDPE)
- termoizolatie/protectie hidroizolatie polistiren extrudat 12.5cm
- umplutura de pamant

- pardoseala gresie portelanata 2cm
- sapa mortar cu aditiv de inoierie 5cm
- folie
- placa cu nuturi din polistiren 3cm
- termoizolatie suplimentara polistiren extrudat 5cm
- sapa mortar 5cm
- folie hidroizolanta
- strat suport pardoseala beton slab armat 10cm
- hartie groasa
- strat rupere capilaritate sort 8÷24mm 10cm
- pamant compactat
