| | nume | semnatura | scara | titlul proiectului:<br><b>REABILITARE CURTEA DOMNEASCA SUCEAVA</b> | | Faza:<br>SF |
| proiectat | ing. C-tin. Firtea | | data | titlul plansei:<br><b>DETALIU RETESERE ZIDARIE</b> | | Plansa nr.<br>R01 |

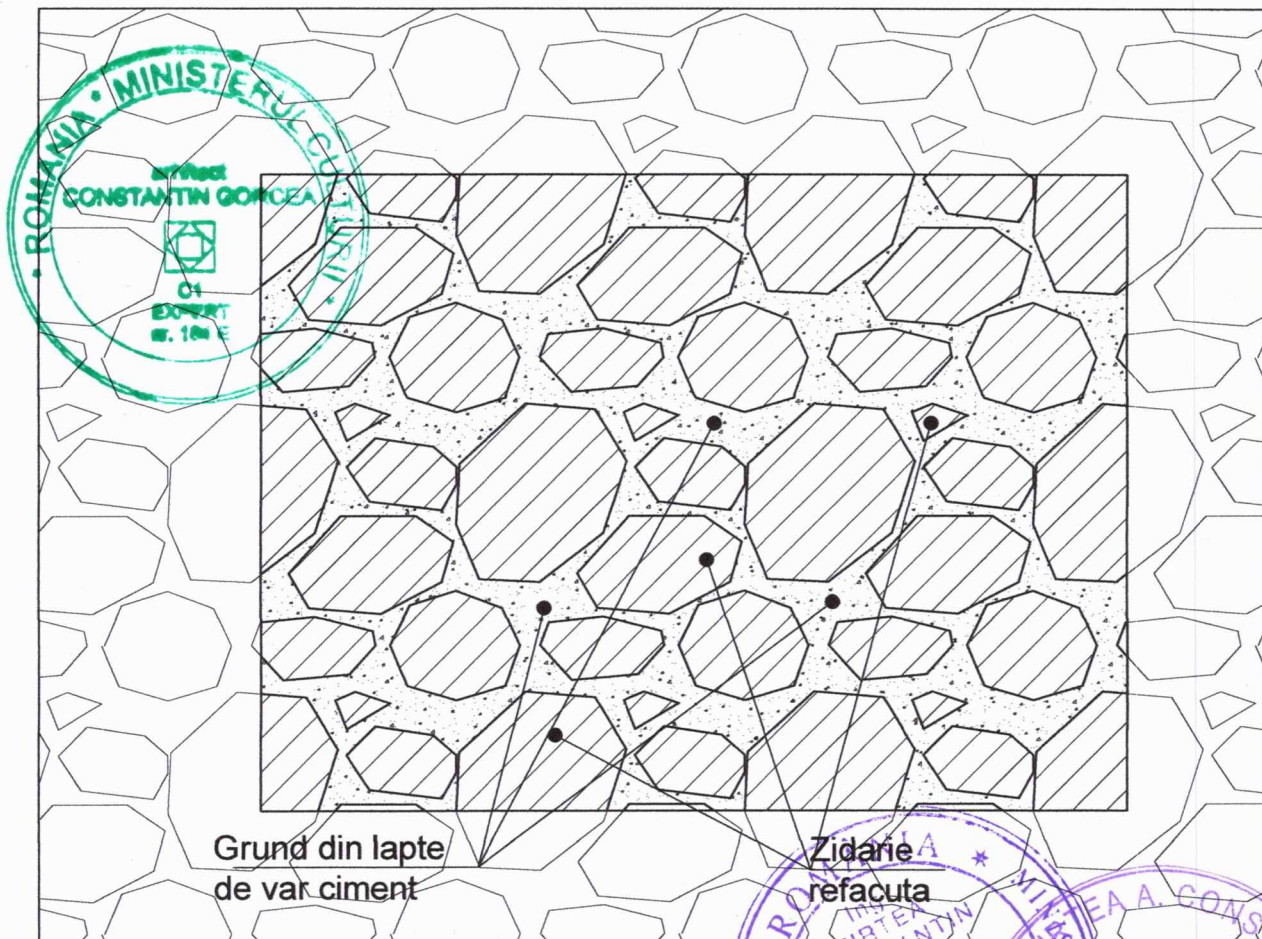
Zonele de zidărie cu crăpături și dislocări ale pietrelor sau zone zidite fără a se face legătura cu zidăria existentă se vor consolida și repara astfel:

- desfacerea și îndreptarea blocurilor de piatră din zonele degradate începând de jos (baza zidului), cu practicarea de ștrepi pe laturile adiacente;
- curățarea locașului obținut de resturi de material, praf etc. cu peria de sârmă și jet de aer comprimat;
- realizarea de incizii metalice;
- intervalele obținute între ștrepi se zidesc cu piatră, urmărindu-se realizarea de legături cât mai bune cu ștrepii și cu porțiunile nedegradate ale zidăriei;
- lucrările se vor realiza în etape;
- realizarea și verificare lucrărilor se va face conform prevederilor din normele tehnice C149-87 și STAS 10109/1-89;
- injectarea se va face cu lapte de var hidraulic-ciment a cărui fluiditate se va stabili în funcție de umiditatea zidului.
